豐坪溪大禹堤段設施維修改善工程

生態檢核相關作業執行成果

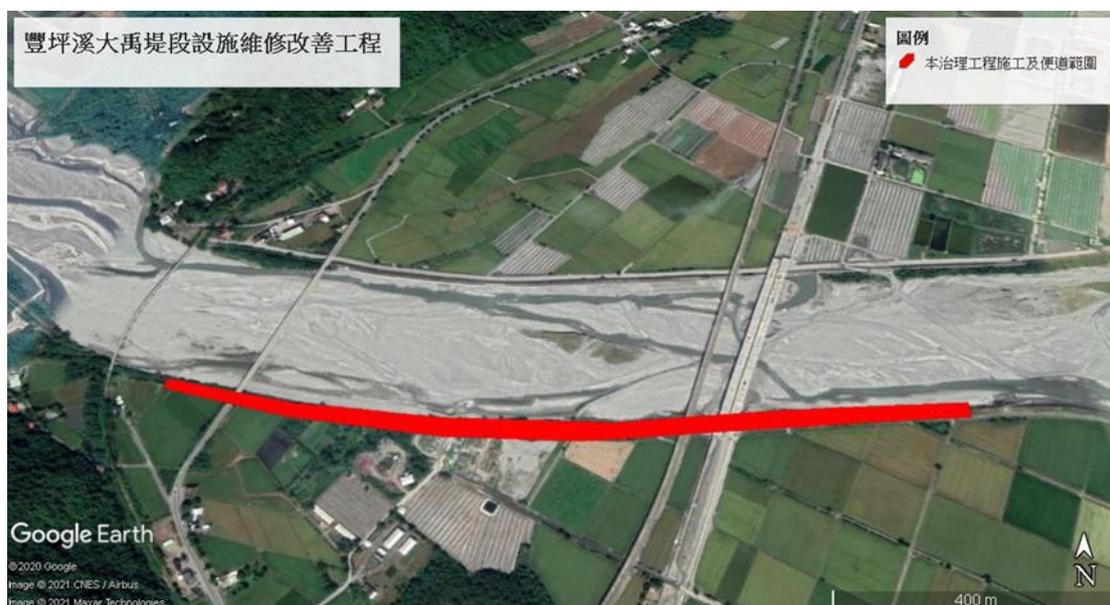
圖 1 環境保護及生態保育措施圖面
 紅色範圍：本治理工程施工及便道範圍

編號	施工階段		
	環境保護及生態保育對象	執行項目	執行狀況
1	圖面繪製	施工前繪製環境保護及生態保育措施圖 (圖 1)。	未受工程擾動，保全良好 (圖 2-圖 3)。
2	水質保護	排擋水工項設置應使水流不經過正在施工的區域；如機具需過水應設置涵管等設施，避免機具入水。	施工期間確實執行。本施工區增設防汛路(含側溝)執行作業，無機具需過水。
		若須於工區內執行混凝土灌漿作業，絕不可於溪流中清洗重機具殘餘的混凝土。	施工期間確實執行。
3	維護既有植生	如需暫置土方、機具等，應使用既有建成地區，避免使用有植物生長的區域。	施工期間確實執行。
4	維護自然棲地	混凝土、廢土、廢棄物、垃圾等禁止堆置於工區範圍外。	施工期間確實執行。
5	工區周圍活動之野生動物	工區周圍如出現野生動物，不捕捉、不驚擾。	施工期間確實執行。
6	施工管理	若設計與施工方式變更，應於變更前通知生態團隊，以提供相應的環境友善建議與評估。	施工期間確實執行。

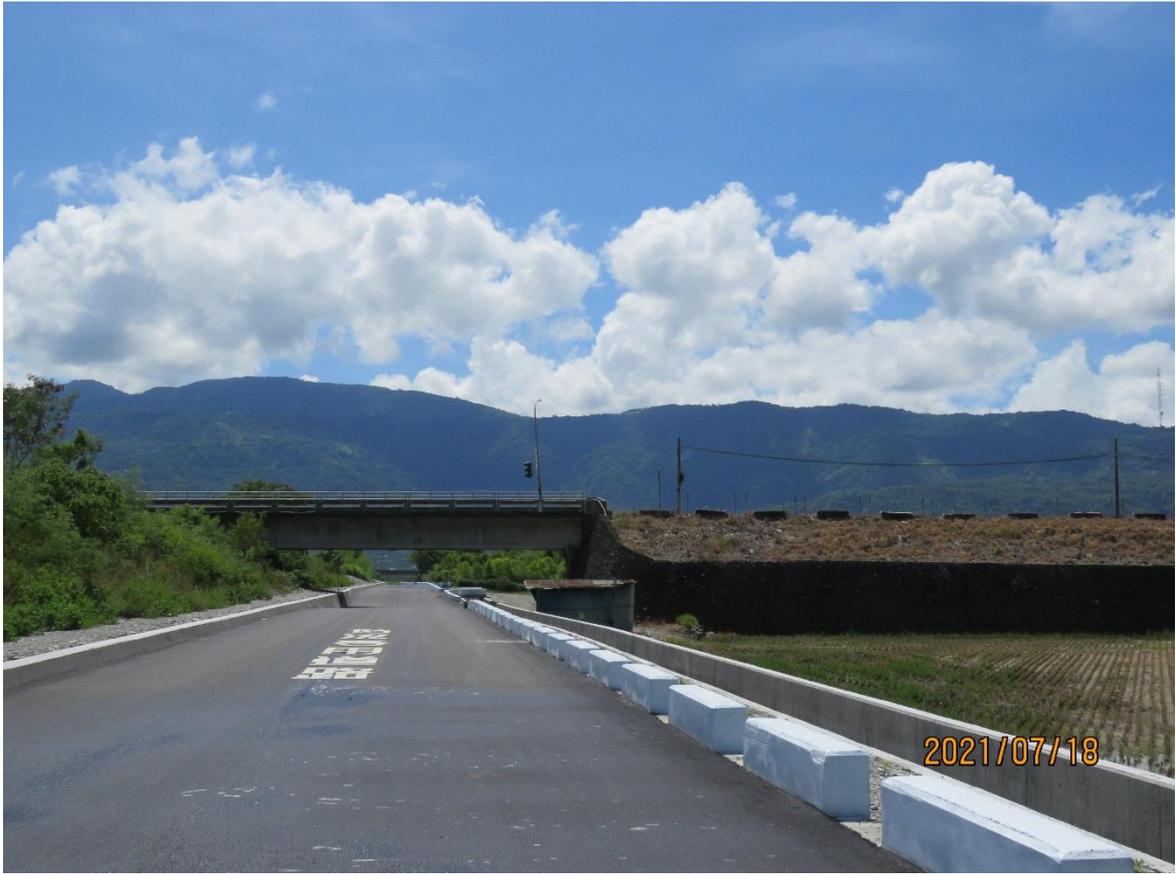
圖 2 工程起點處工區狀況

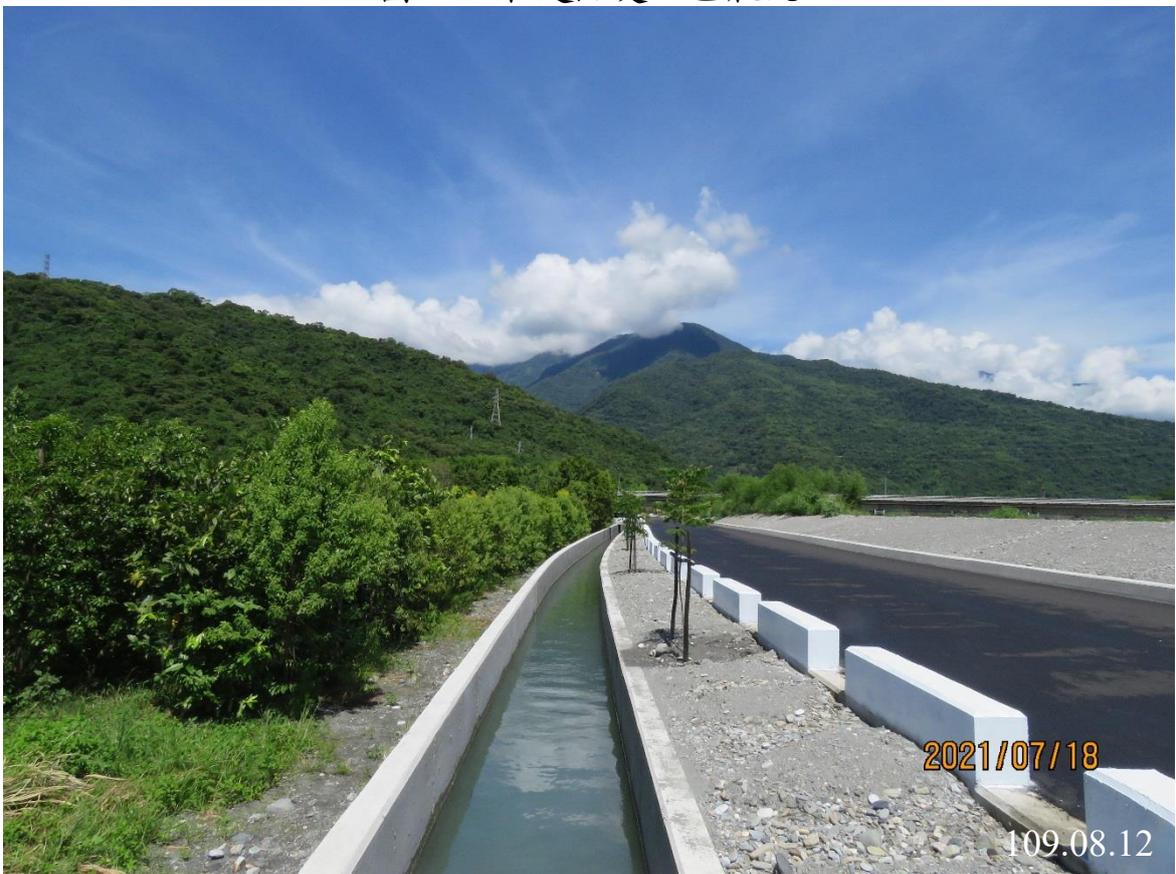
圖 3 工區現況

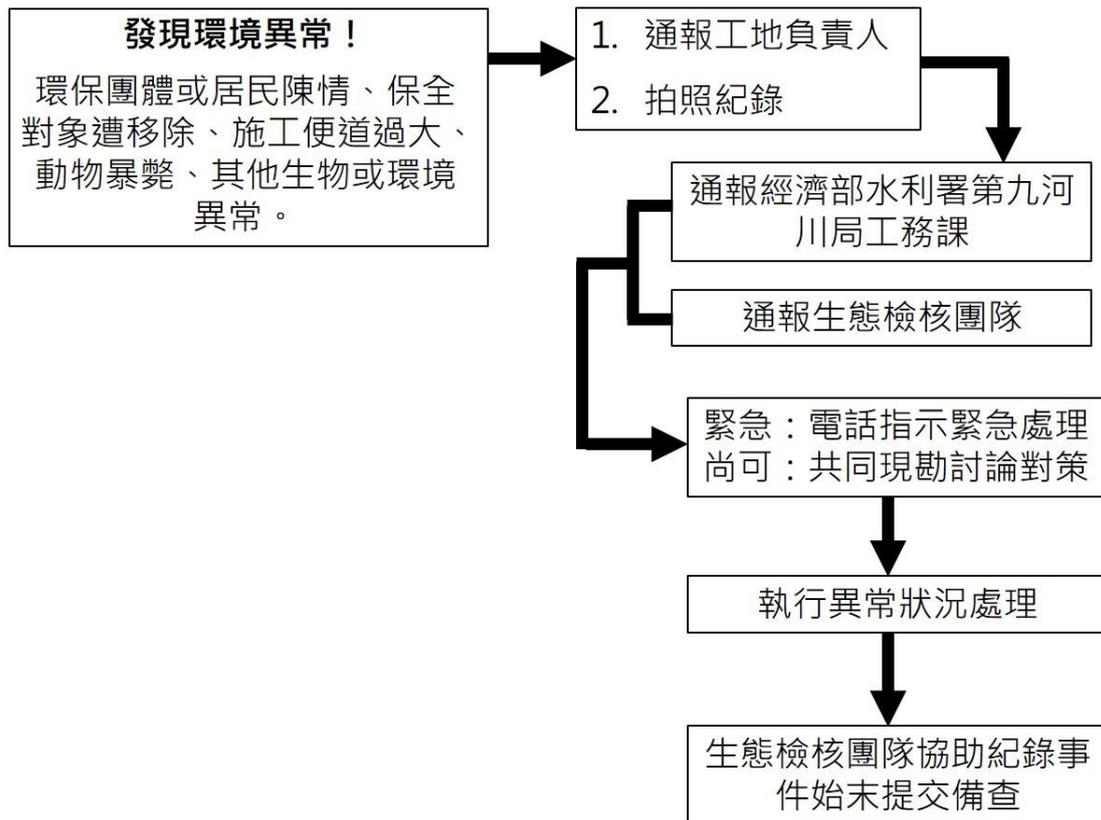
圖 4 異常狀況處理流程圖

於施工前擬定異常狀況處理計畫及流程(圖 4)，若於施工期間遭遇異常環境狀況時，將盡快通報工地負責人並將異常狀況拍照記錄，並由工地負責人盡快通報經濟部水利署第九河川局工務課與生態檢核團隊前往異常狀況發生現場，進行勘查並相關議題討論，共同討論因應對策。

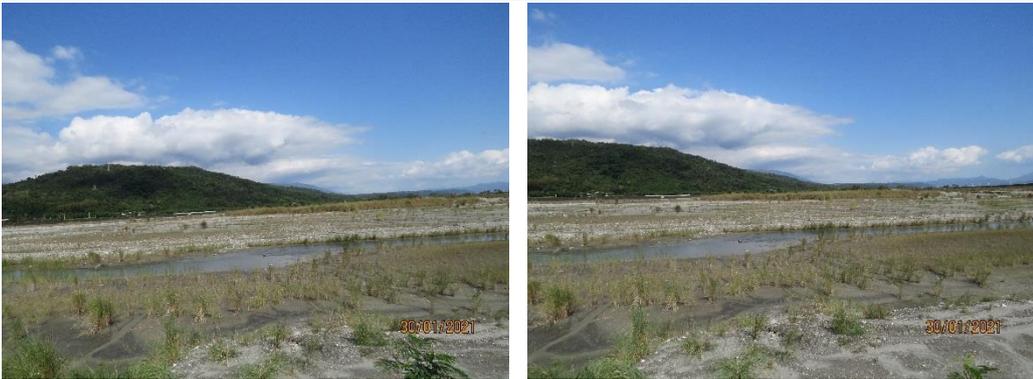
<p>圖左：調查樣點(位置座標) / 圖右：自調查樣點(位置座標)面朝下游</p>

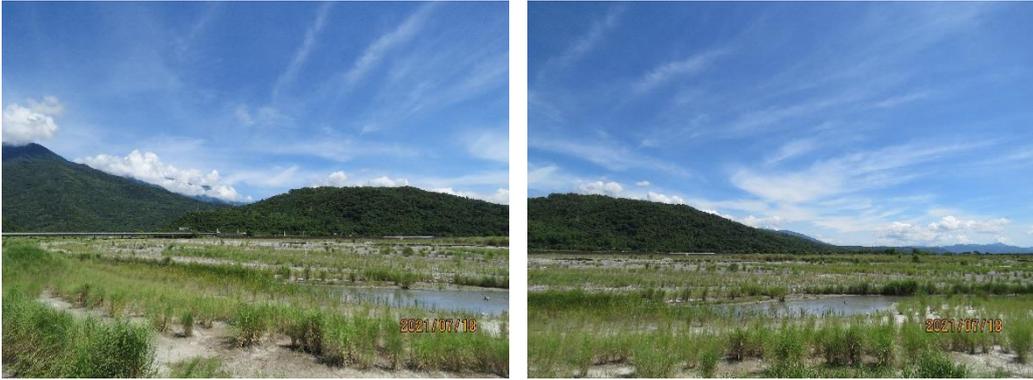
圖左：自調查樣點(位置座標)面朝上游 / 圖右：自調查樣點(位置座標)面朝下游				
類別	評估因子	評估結果與分析			
		施工中 / 110.1.30		完工後 / 110.7.18	
		評分	現場狀況及評分說明	評分	現場狀況及評分說明
水的特性	(A) 水域型態多樣性	3	水域型態出現2種，淺流、淺瀨	3	與施工中之評估結果相同
	(B) 水域廊道連續性	10	仍維持自然狀態	10	與施工中之評估結果相同
	(C) 水質	6	皆無異常，河道流速緩慢且坡降平緩	6	與施工中之評估結果相同，維持相同水質狀況
水陸域過渡帶及底質特性	(D) 水陸域過渡帶	1	在目標河段內，灘地裸露面積比率大於75%	1	與施工中之評估結果相同，完工後維持相同灘地裸露比率
	(D) 河岸形式與植覆蓋度	1	為漿砌石，有草花及藤本植物，左岸為自然河岸	1	與施工中之評估結果相同，未有顯著影響
	(E) 溪濱廊道連續性	10	仍維持自然狀態	10	與施工中之評估結果相同，現況無改變
	(F) 底質多樣性	1	目標河段內河床底質以漂石、圓石、卵石、礫石為主，被細沉積砂土覆蓋之面積比例大於75%	1	主流河道之評估結果相同，無改變現況

類別	評估因子	評估結果與分析			
		施工中 / 110.1.30		完工後 / 110.7.18	
		評分	現場狀況及評分說明	評分	現場狀況及評分說明
生態特性	(G) 水生動物豐多度	0	生物種類僅出現一類或都沒有出現	0	與施工中之評估結果相同，現況無改變
	(H) 水域生產者	10	水呈現藍色且透明度高	10	與施工中之評估結果相同，現況無改變
合計總分		42		42	
綜合評述		<ul style="list-style-type: none"> ● 水的特性項總分(A+B+C)，總分 30 分，得分：19 ● 水陸域過渡帶及底質特性項總分(D+E+F)，總分 30 分，得分：13 ● 生態特性項總分(G+H)，總分 20 分，得分：10 ● 總分：42 		<ul style="list-style-type: none"> ● 水的特性項總分(A+B+C)，總分 30 分，得分：19 ● 水陸域過渡帶及底質特性項總分(D+E+F)，總分 30 分，得分：13 ● 生態特性項總分(G+H)，總分 20 分，得分：10 ● 總分：42 	
整體分析					
<ol style="list-style-type: none"> 1. 經評估，施工前後棲地及生態狀況維持一致，無顯著差異。(本案為增設防汛路(含側溝)執行作業，施工期間未經過溪流。) 2. 施工前後無顯著差異，生態環境保持原本樣貌。
