豐坪溪大禹堤段設施維修改善工程  
生態檢核工作月報  
(110.3.24)

## 施工階段生態保育措施執行紀錄照片及說明

# 豐坪溪大禹堤段設施維修改善工程

## 施工人員及生態背景人員現場勘查紀錄

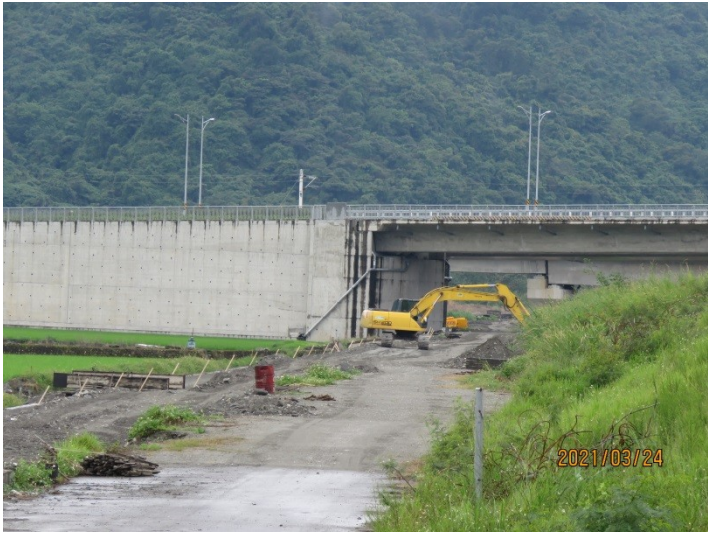
| 項目 | 1 水質保護—排擋水工項設置應使水流不經過正在施工的區域；如機具需過水應設置涵管等設施，避免機具入水。 |

| 拍攝日期與說明 | <ul style="list-style-type: none"> <li>• 拍攝日期：110.3.24</li> <li>• 說明：目前挖土機於工區內執行作業無水流經過，機具也無涉水情事。</li> </ul> |

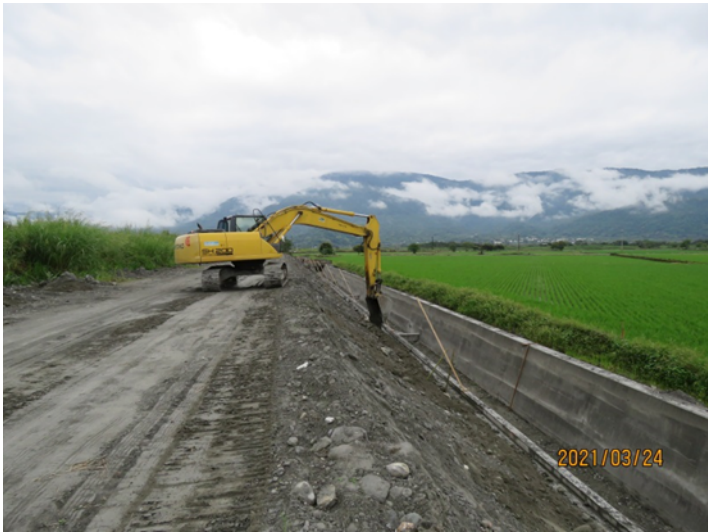
| 項目 | 2 水質保護—若須於工區內執行混凝土灌漿作業，絕不可於溪流中清洗重機具殘餘的混凝土。 |

| 拍攝日期與說明 | <ul style="list-style-type: none"> <li>• 拍攝日期：110.3.24</li> <li>• 說明：施工區內目前無進行灌漿作業。</li> </ul> |

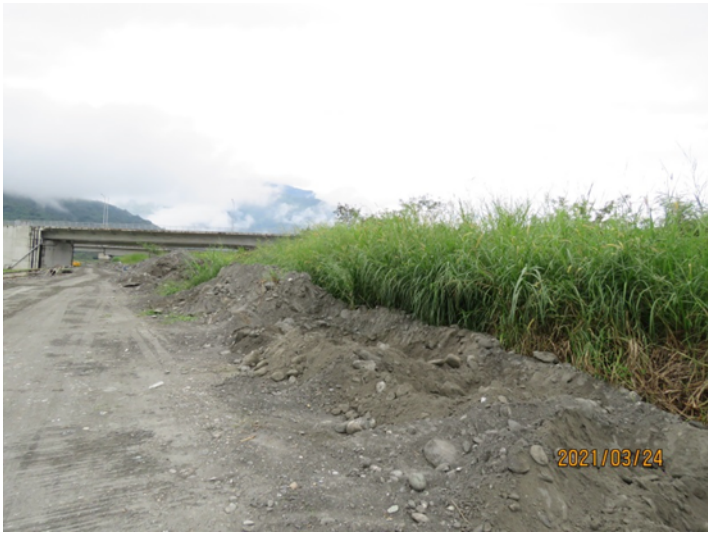
| 項目 | 3 維護既有植生與自然棲地—如需暫置土方、機具等，應使用既有建成地區，避免使用有植物生長的區域。 |

| 拍攝日期與說明 | <ul style="list-style-type: none"> <li>• 拍攝日期：110.3.24</li> <li>• 說明：施工區內挖起來的土堆暫置靠堤防下方，無影響既有植物生長區。</li> </ul> |

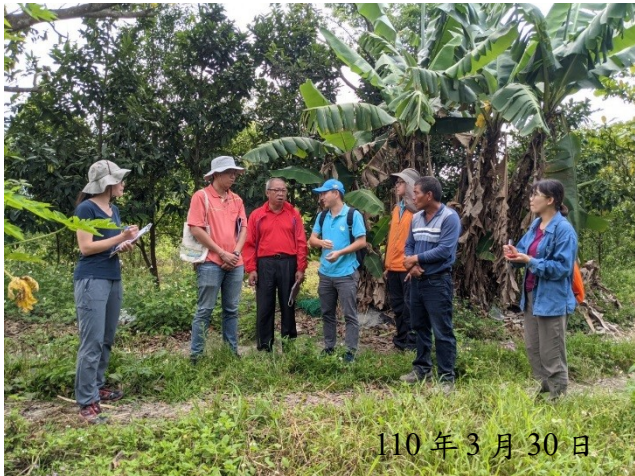
110 年 3 月 30 日

| 現勘意見 | 處理情形回覆 |
|---|---|
| 1. 確認本案涉及之喬木現況及其重要生態價值與功能。 | 1. 本案地上喬木樹種多為臺灣原生樹木，包括毛柿、牛樟、杜英、青剛櫟、小葉赤楠、土肉桂、冬青、黃連木、厚葉石斑木、穗花棋盤腳、太魯閣櫟、扁柏、紅豆杉等，具有生態價值。另有高經濟價值之檀香。前述臺灣原生樹種因培育不易、生長速度慢且移植相對困難，本身即亟需保護生態檢核團隊建議迴避此區，將喬木全數予以保全。 |

確認【喬木區】現況。

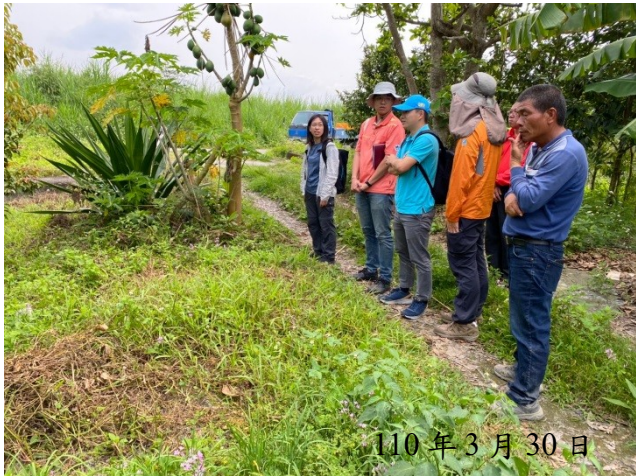
110 年 3 月 30 日

確認【喬木區】多為臺灣原生樹木。

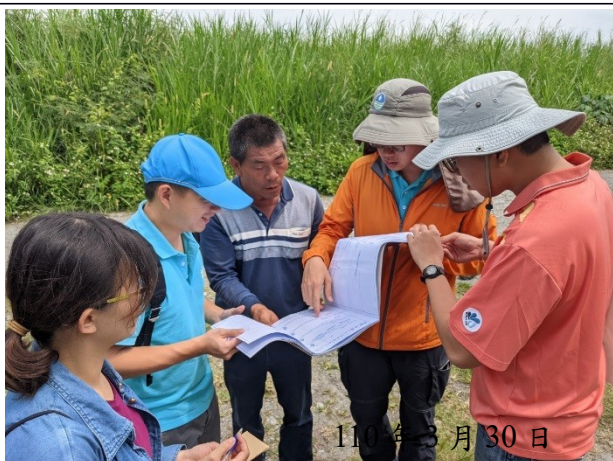
110年3月30日

討論變更設計，迴避【喬木區】。

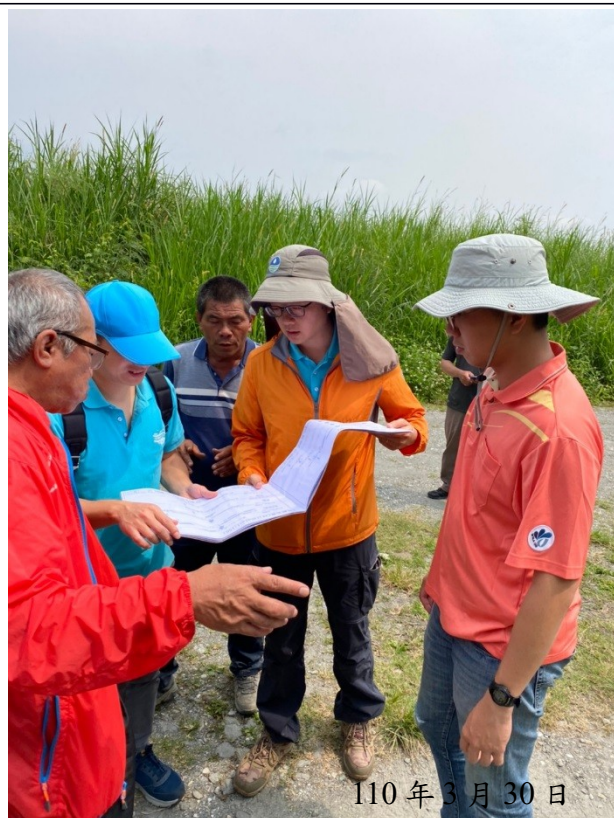
110年3月30日

確認工程設計平面圖。
