豐坪溪大禹堤段設施維修改善工程  
生態檢核工作月報  
(110.1.30)

## 公共工程生態檢核自評表

## 施工階段生態保育措施執行紀錄照片及說明

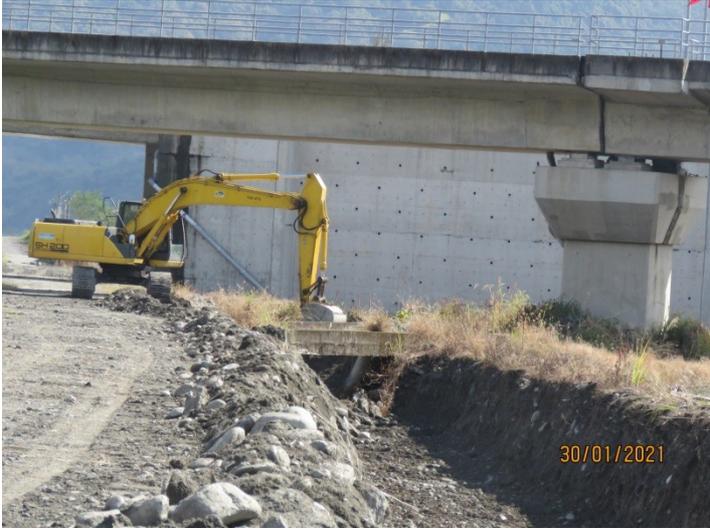
項目	1 水質保護—排擋水工項設置應使水流不經過正在施工的區域；如機具需過水應設置涵管等設施，避免機具入水。
拍攝日期與說明	<ul style="list-style-type: none"> <li>• 拍攝日期：110.01.30</li> <li>• 說明：目前挖土機於工區內執行作業無水流經過，機具也無涉水情事。</li> </ul>
照片

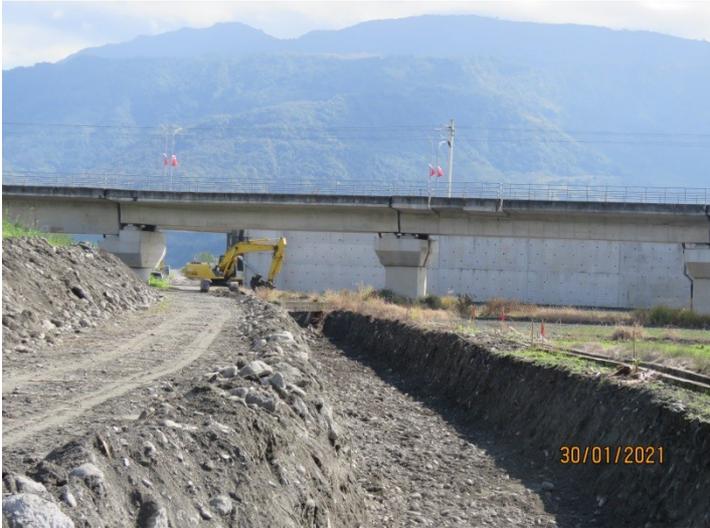
項目	2 水質保護—若須於工區內執行混凝土灌漿作業，絕不可於溪流中清洗重機具殘餘的混凝土。
拍攝日期與說明	<ul style="list-style-type: none"> <li>• 拍攝日期：110.01.30</li> <li>• 說明：目前施工區內無進行灌漿作業。</li> </ul>

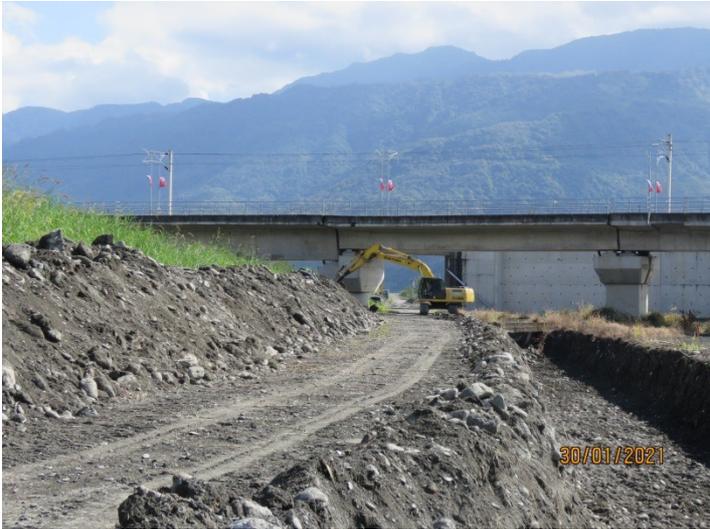
<p>項目</p>	<p>3 維護既有植生與自然棲地—如需暫置土方、機具等，應使用既有建成地區，避免使用有植物生長的區域。</p>
<p>拍攝日期與說明</p>	<ul style="list-style-type: none"> <li>• 拍攝日期：110.01.30</li> <li>• 說明：施工區內挖起來的土堆暫置靠堤防下方，無影響既有植物生長區。</li> </ul>
<p>照片</p>

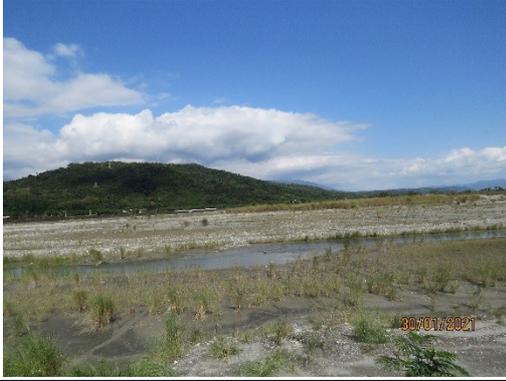
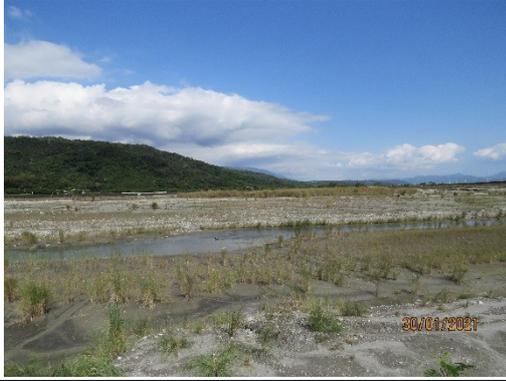
① 基本 資料	紀錄日期	民國 110 年 1 月 30 日	填表人	洪郁捷
	水系名稱	豐坪溪	行政區	花蓮縣玉里鎮
	工程名稱	豐坪溪大禹堤段防災減災工程	工程階段	<input checked="" type="checkbox"/> 施工階段
	調查樣區	豐坪溪大禹堤段	位置座標 (TW97)	座標 X : 121.330307 Y : 23.392694
	工程概述	增設防汛路(含側溝)約 1.3km。		
② 現況 圖	<input type="checkbox"/> 定點連續周界照片 <input type="checkbox"/> 工程設施照片 <input checked="" type="checkbox"/> 水域棲地照片 <input type="checkbox"/> 水岸及護坡照片 <input type="checkbox"/> 水棲生物照片 <input type="checkbox"/> 相關工程計畫索引圖 <input type="checkbox"/> 其他 _____
