# 秀姑巒溪古風堤段防災減災工程 生態檢核相關作業執行成果

本案生態檢核相關作業執行成果分就「生態保育措施擬定及執行狀況」、「異常狀況及處理」、「配合環境保護教育訓練辦理宣導」、「工程及生態人員現場勘查」、「每月檢核暨自主表單」、「快速棲地評估成果」等六項目進行呈現。生態檢核相關作業執行成果彙整詳如表 1:

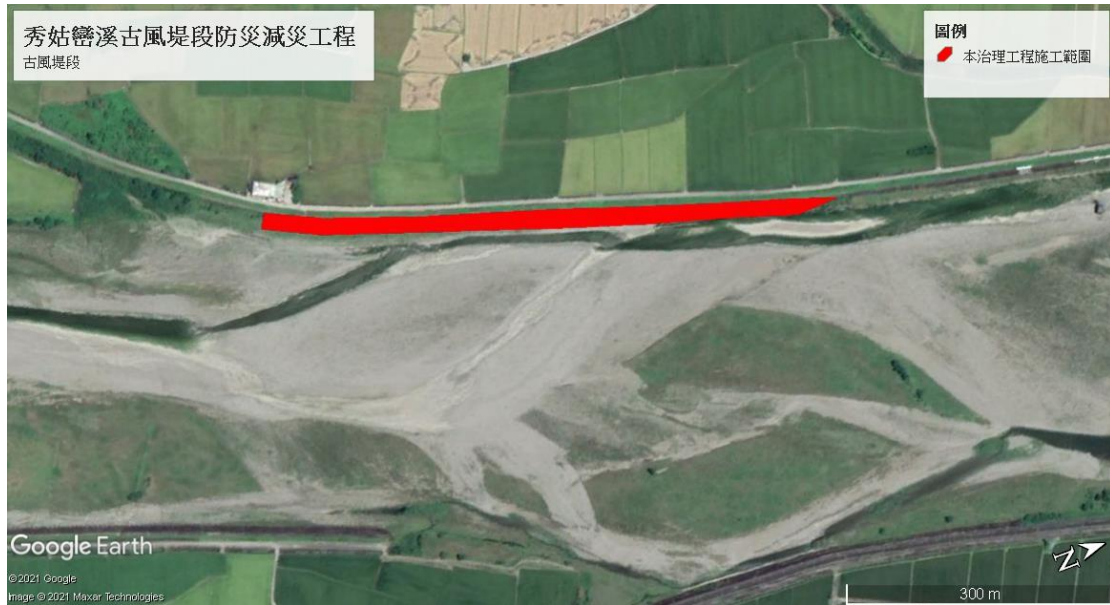
圖一、環境保護及生態保育措施圖面  
(紅色範圍：本治理工程施工範圍)

| 執行階段 | | | |
|---|---|---|---|
| 1 | 圖面繪製 | <ul style="list-style-type: none"> <li>• 施工前環境保護及生態保育措施圖面，標定工程範圍。(圖一)</li> </ul> | 保全對象範圍未受工程擾動，保全良好。 |

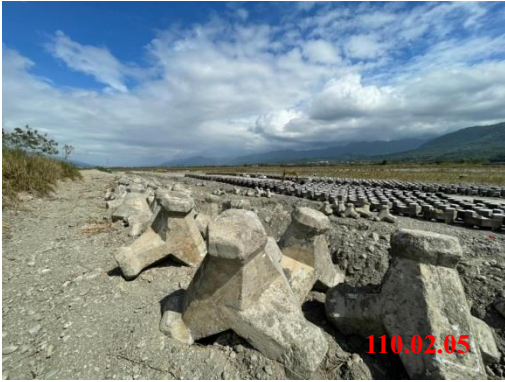
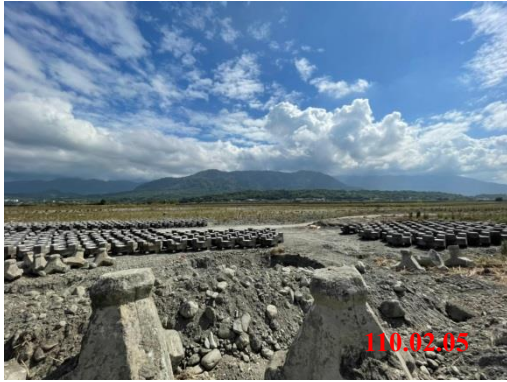
| <p>施工<br/>中現<br/>況圖</p> | <div style="display: flex; justify-content: space-around;"> </div> <div style="display: flex; justify-content: space-around; margin-top: 10px;"> <p>左圖-自調查樣點(位置座標)面<br/>朝北方</p> <p>右圖-自調查樣點(位置座標)面<br/>朝南方</p> </div> |

| 類別 | 評估因子 | 評估結果與分析 | | | |
|---|---|---|---|---|---|
| 1. 本工程施工區域於秀姑巒溪河道左岸，施工中經現勘評估，包含（開挖施作、機具暫置、施工便道）等，保全區域（河道右岸）皆不在工程影響範圍內。 | | | | | |

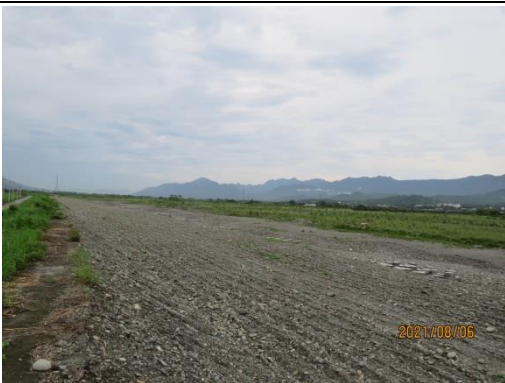
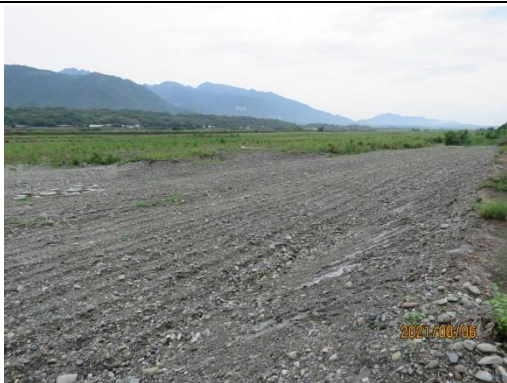
| <p>完工<br/>後現<br/>況圖</p> | <div style="display: flex; justify-content: space-around;"> </div> <div style="display: flex; justify-content: space-around; margin-top: 10px;"> <p>左圖-自調查樣點(位置座標)面<br/>朝北方</p> <p>右圖-自調查樣點(位置座標)面<br/>朝南方</p> </div> |

| 類別 | 評估因子 | 評估結果與分析 | | | |
|---|---|---|---|---|---|
| 2. 本工程完工後，經評估施工前後未有顯著的改變。 | | | | | |
