### 公共工程生態檢核自評表

| 工程基本資料 | 計畫及工程名稱 | 萬里溪鳳林二號堤段河道整理工程 | 設計單位 | 經濟部水利署九河局工務課 |

核定階段附表 P-01(1/2)

附表 D-02 生態專業人員現場勘查紀錄表

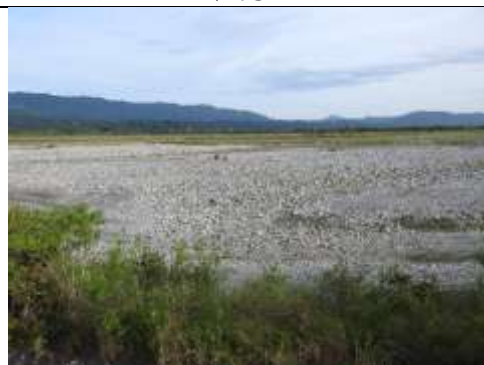
| 擬辦工程概估內容 | 1. 19 座丁壩工及護坦<br>2. 河道整理。 | | | | | <u>水域棲地</u><br>本工程位於萬里溪，屬於辮狀河川，下游匯入花蓮溪，流速緩慢，水域棲地類型為深流、淺流、淺瀨、深潭所組成，河道寬廣，河床淤積，灘地已生長甜根子草，底質以沙質與大、小礫石所組成，有一過水路以涵管橫跨溪流，並未造成縱向阻隔。 | | |

河道寬廣，河床淤積

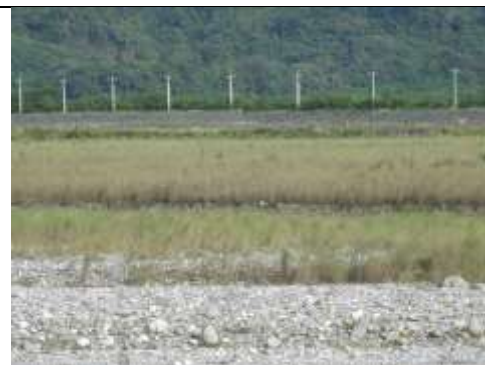
河灘地中草生地為鳥類棲地

| 4. 河灘地中之草生地與裸露地為燕鴿(保育類 III)、台灣夜鷹與鎖鏈蛇(保育類 II)之潛在棲地。工程應明確規範施工範圍、施工便道、土方機具堆放區，並標示於設計圖中，按圖施工，避免工程過度開挖，破壞上述動物棲地。 | | 將於設計圖中規範施工範圍、施工便道、土方機具堆放區。 | |

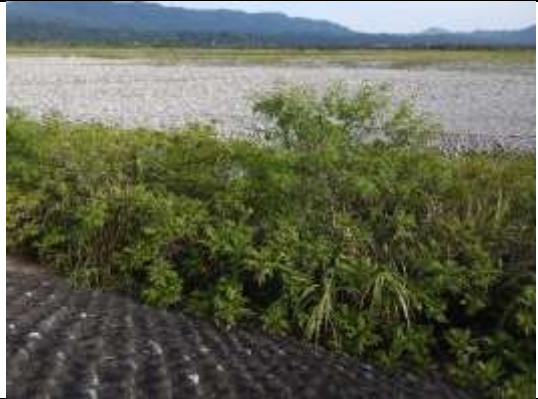
| 護岸基腳處生長羅氏鹽膚木與銀合歡 | 有一過水路以涵管橫跨溪流 |

| 5. 部分護岸基部已生長原生先驅樹種羅氏鹽膚木(圖 1、圖 2)，保留此區域護岸基腳的植物、不清除。 | | 因本工程會於護岸基部覆土，高度至少 3 米，寬度 60 米，所以基部的植物皆會覆蓋或移除，建議採其他方式保育。 | |

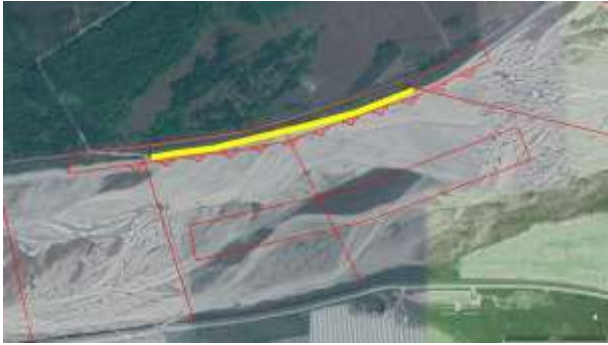
| <p>圖 1 羅氏鹽膚木生長位置</p> <p>圖 2 護岸基腳已生長羅氏鹽膚木</p> | |
