「頭前溪隆恩堰上下游防災減災工程」

生態檢核及民眾參與

地方說明會會議紀錄

頭前溪隆恩堰上下游防災減災工程 生態檢核與民眾參與

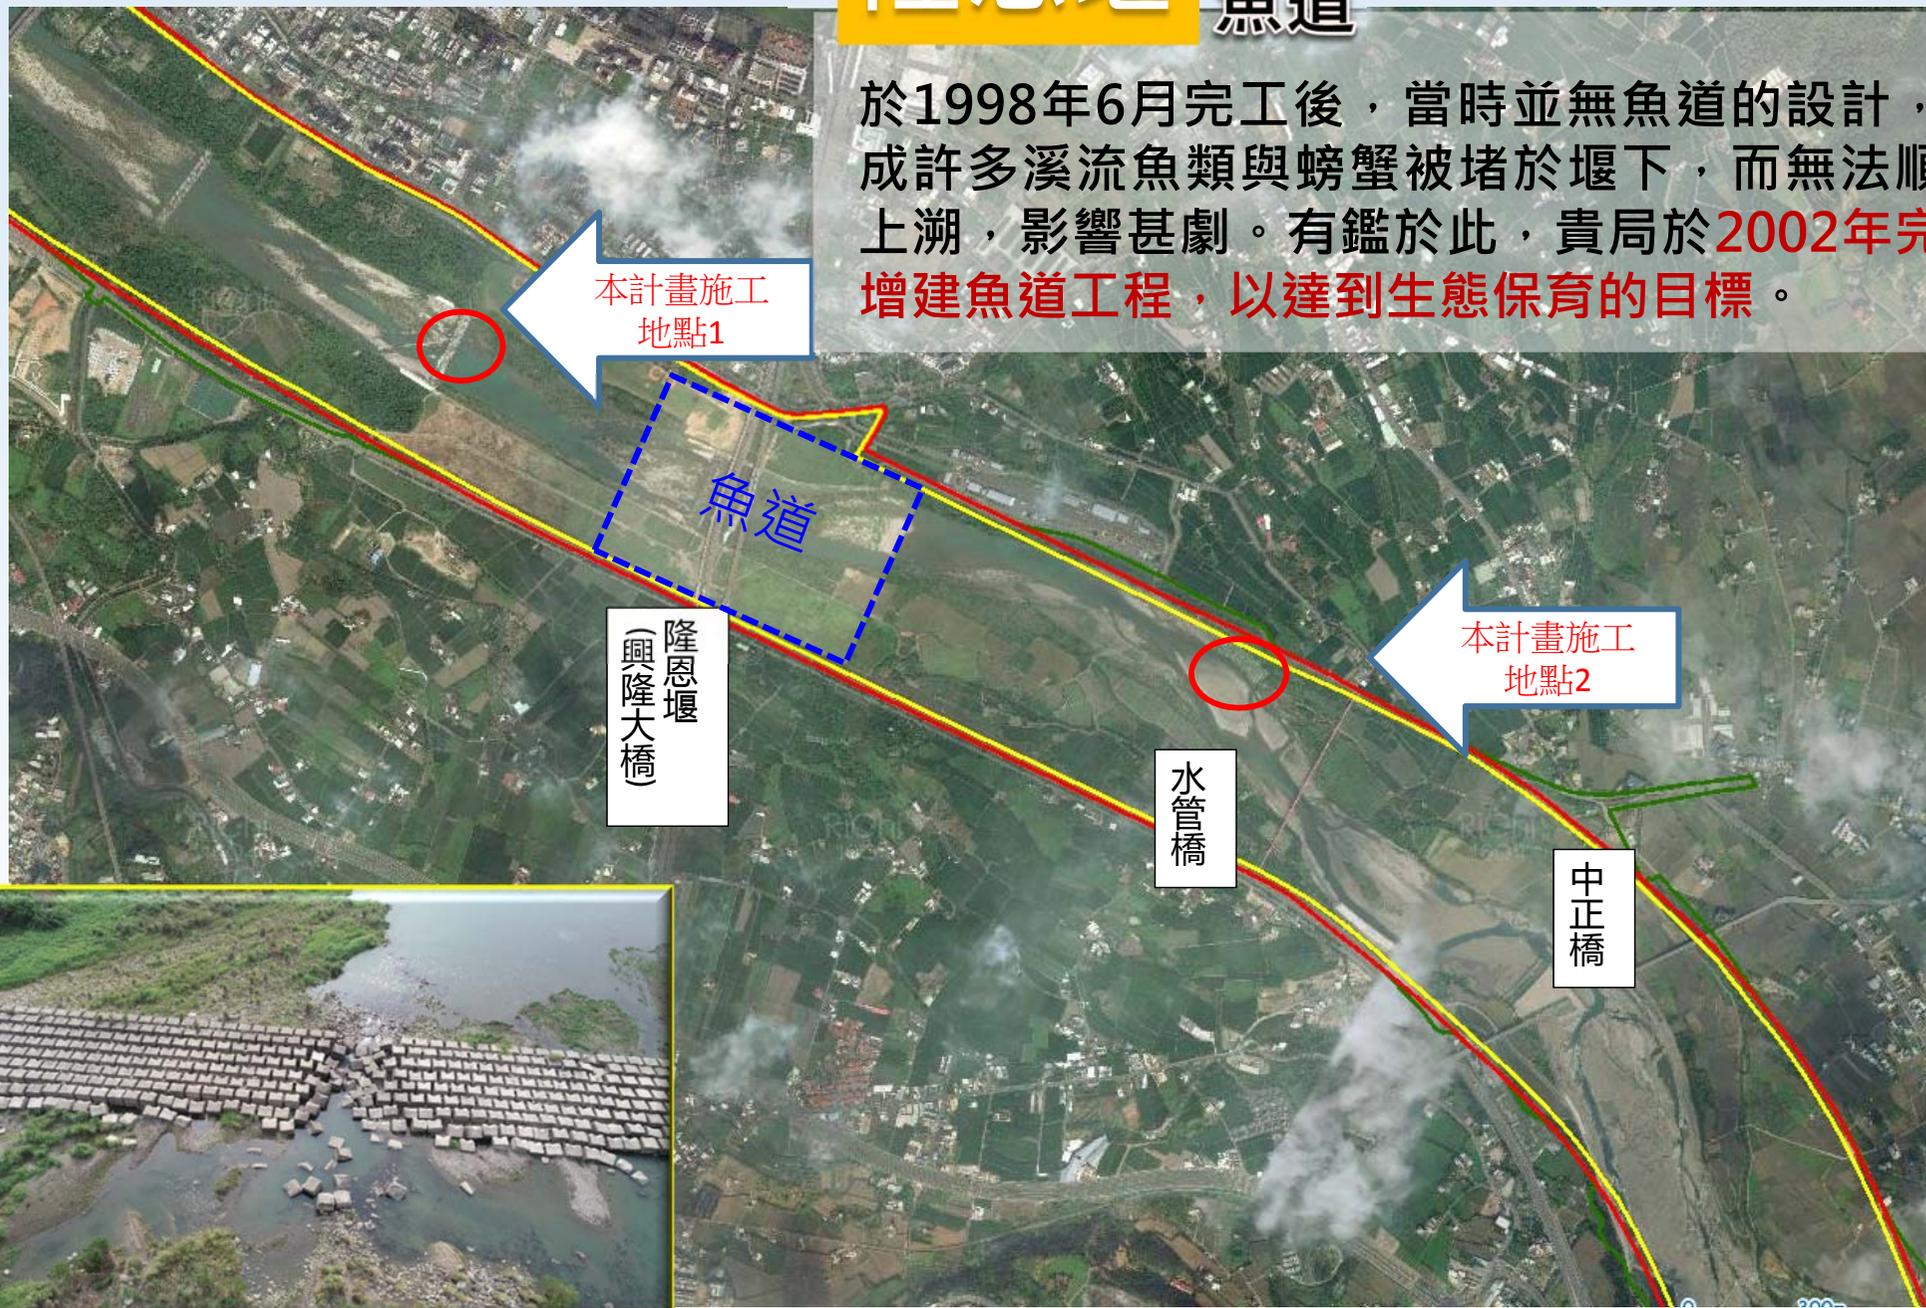
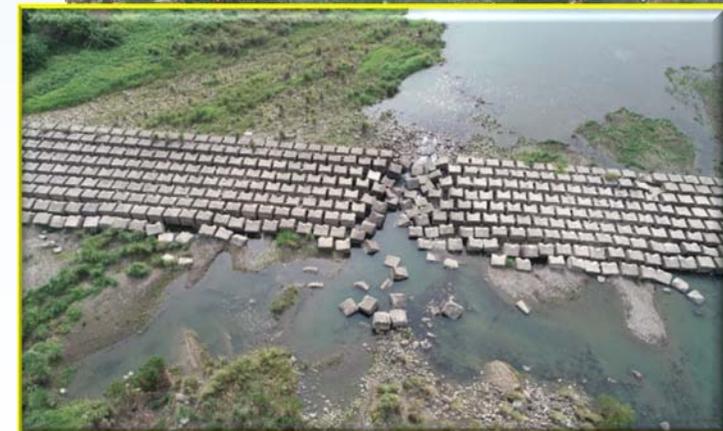
- 本案以蛇籠工法預先進行灘地低水保護，配合河道整理，改善沖刷情況。(建議施工期間濱溪帶勿擾動)
- 用在邊坡穩定上時，在卵石中填入泥土及草籽，使蛇籠長出植栽，利於與周圍環境結合，增加孔隙及現地物種棲地空間，以達生態補償措施。

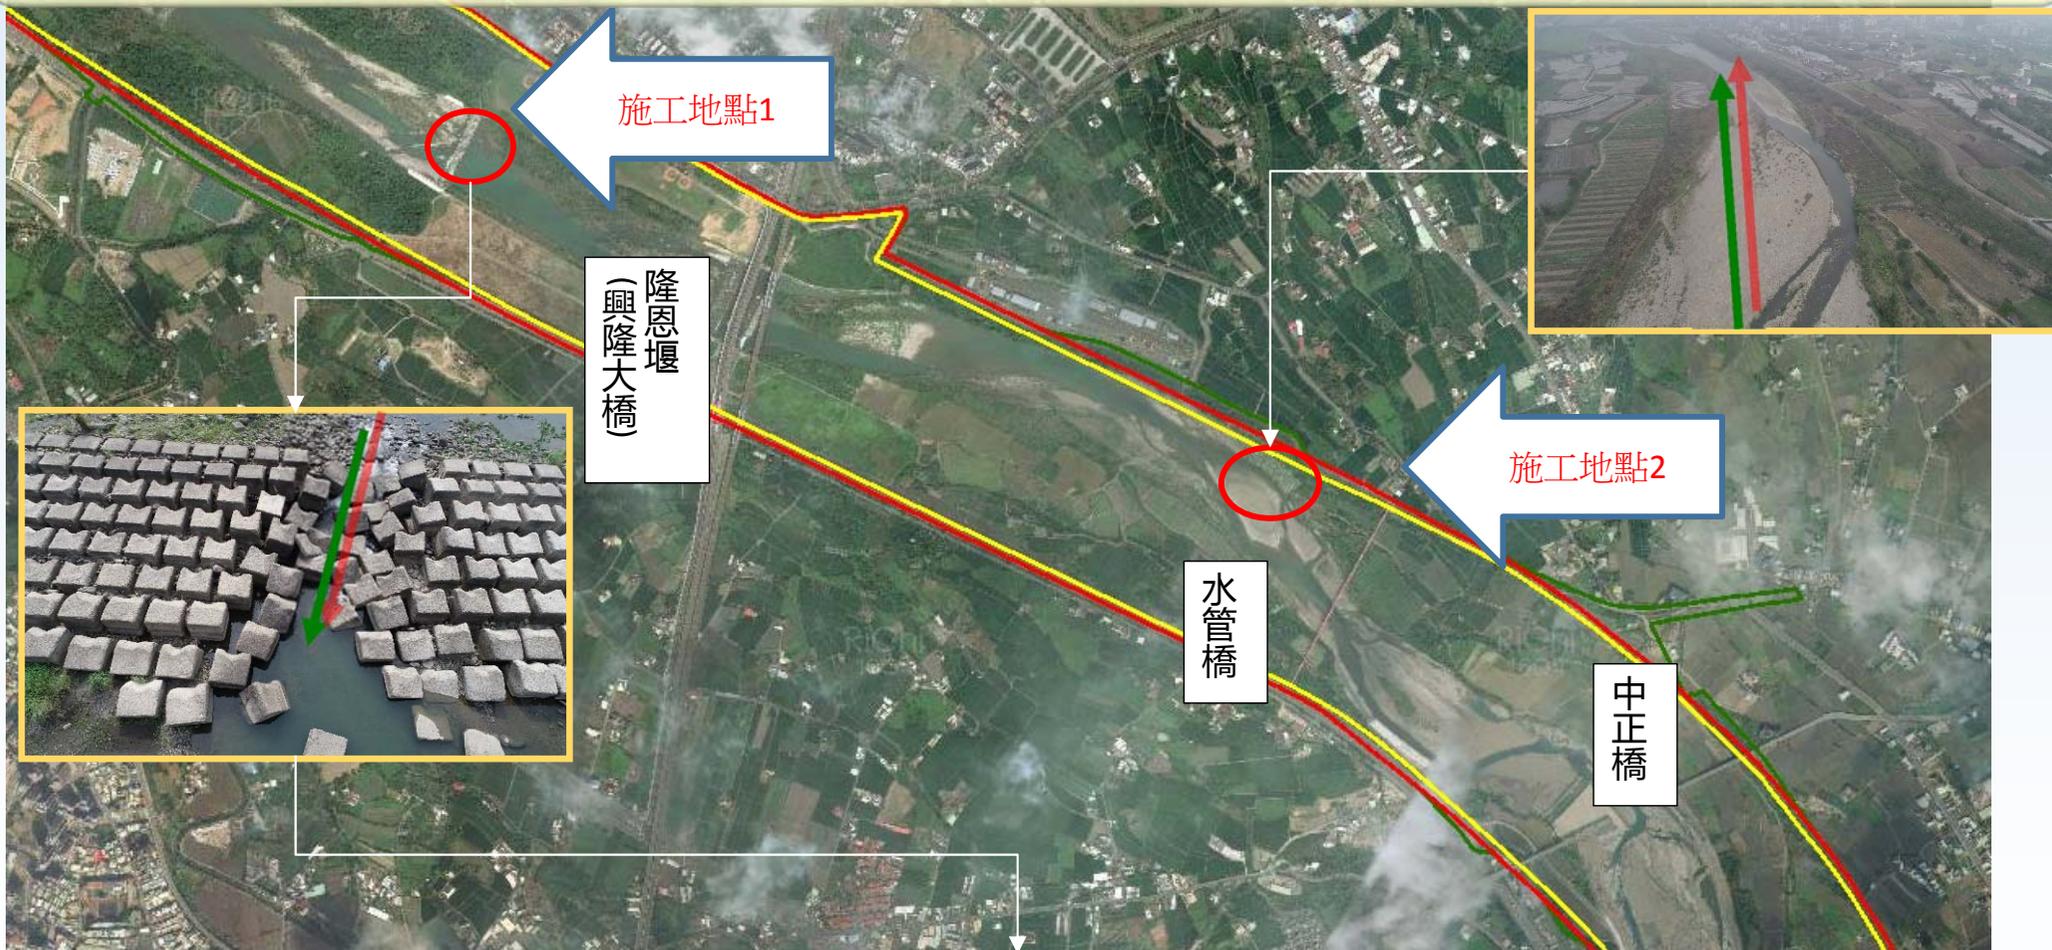
- 本案將針對沉陷損壞區段進行重製，並強化其結構，並於深槽區下游加設蛇籠消能工。
- 蛇籠具有屈撓性可依循河川地盤變化，柔性結構能抵抗河岸土層不均勻沉陷造成的變形。
- 建議施工期間以不影響既有水域生物通道為原則，並視其必要性設置臨時水物通道(坡度1/10)

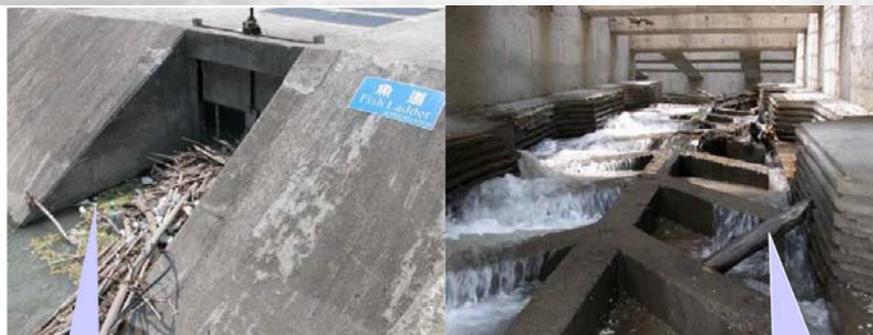
隆恩堰舟通式魚道

洪水後流木
阻塞出口

洪水後流
木阻塞

魚道入口

- 隆恩堰魚道改良型舟通式魚道部分常有砂石或雜物等堵塞之情事，**需視現場狀況施以適當管理及維護，避免阻塞等，以利洄游性魚類進行溯河之需求**；另外附近既有之濱溪植群帶亦應設法予以維持，**並確保河川棲息地生物廊道之暢通**。
- 頭前溪攔河堰及固床工已造成河床落差增大，**歷年調查魚蝦蟹類尚屬豐富，但已逐漸減少及單調化趨勢**，未來河系上下游橫向構造物(大於0.6m者)，亦應設生物通道以豐富河川整體生物多樣性。

隆恩堰固床工與上游間落差達2.5公尺及魚道進出口容易堵塞，此外，其他固床工與攔砂壩，也可能造成上、下游河道產生落差，雖落差相對於大型攔河堰較小，也可能造成生物廊道阻斷問題，也應列為未來河川生態整治之重要議題。

- 隆恩堰魚道目前已有固定維護單位，但仍於大雨過後發現堵塞未處理，而使魚類無法上溯之情況，應對魚道維護增加稽核制度，避免大雨造成堵塞及損壞使魚道功能喪失。
- 於魚道上層具較大高差之人工構造物，有河川不連續之疑慮，後續如欲規劃魚道，除建議依循上述指標魚類適合度曲線進行魚道模式選擇，亦應依循農委會推動自然生態工法之作法如材料自然化及界面透水化等，並對當地生態影響最小為原則。
