# 公共工程生態檢核自評表

| 工程基本資料 | 計畫及工程名稱 | 秀姑巒溪明里一號堤段河道整理工程（提報階段） | | |

# 秀姑巒溪明里一號堤段河道整理工程

### 附表 D-02 生態專業人員現場勘查紀錄表

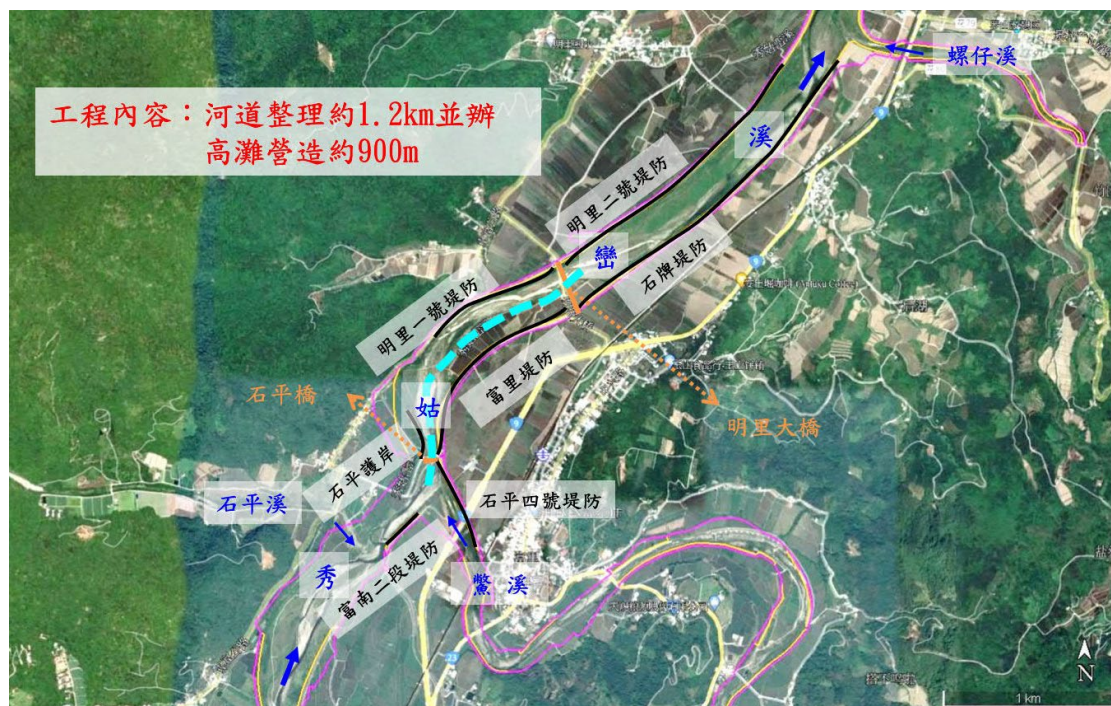
工程預定位置環境照片：

—— 河道整理範圍

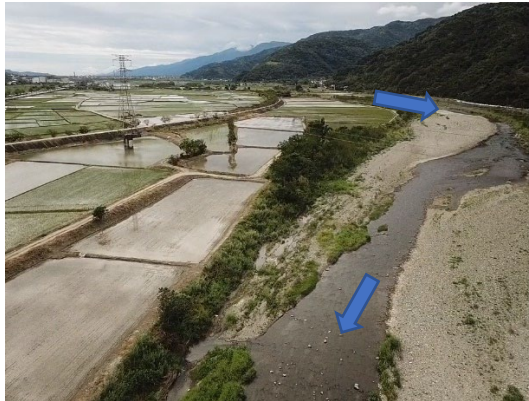
| <p>預定整理的河道自石平橋流向明里大橋，工程預計將主流路向高灘地內縮(圖面左側)。</p> | <p>左岸河道於 110 年曾施作搶災搶險工程，設置寬二十數公尺、長百公尺餘、斜面平緩之灘地。</p> |

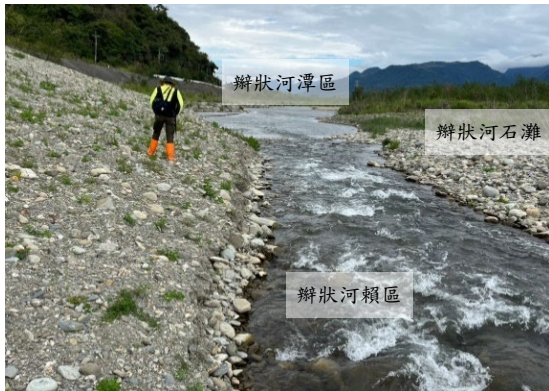
| <p>辦狀河主流路出現流速湍急的瀨區以及和緩的潭區。而左岸堤防前坡營造的灘地現況(圖左)，開始出現地被植物。</p> | <p>河道整理工程區域內的棲地類型多樣。</p> |

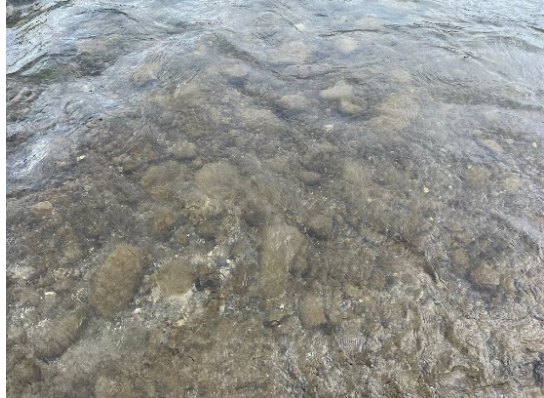
| <p>工區範圍的流水營造出流速快的淺流、淺瀨，底質則以粒徑大約 20 cm 的圓石為主，附著藻類，為高身白甲魚偏好的環境，也提供何氏棘鮒、大吻鰕虎棲息。</p> | <p>河段中藻類 (水綿) 增生明顯，可能自上游或周圍帶來許多富含有機質之成分。</p> |

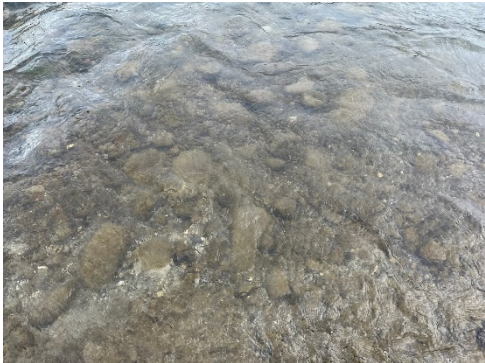
| 【生態環境整體建議】 | | |
|---|---|---|
| 2 | <p>工區範圍水流型態以流速快的淺流、淺瀨為主，底質則以粒徑大約 20 cm 的圓石為主，附著藻類，為高身白甲魚偏好的環境，也提供何氏棘鮪、大吻鰕虎棲息。</p> <p>河道整理工程執行高灘地培厚將擾動此棲地，應於預先施作導流水措施營造新流路，保持既有流路及新流路並流至少 3 天，再施作高灘地培厚工程，減少工程對水域生物造成的干擾。</p> <p>圖1 高身白甲魚偏好水域環境</p> | 河道整理前將先進行原流路改道作業，將依建議併流至少3天後，方進行後續作業。 |

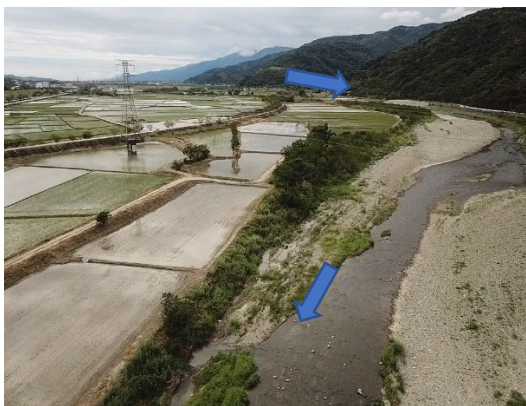
| 【生態環境整體建議】 | | |
|---|---|---|
| 3 | <p>河道右岸有陸化狀況，除了高度維管的農耕地外，高灘地生長喬木以外來種銀合歡為主，建議河道整理工程能配合銀合歡移除及防治。</p> <p>應於設計階段盤點銀合歡族群區位，以利河道劃設時引入流水抑制該樹種生長。並避免將該樹種生長處的土方外運，以防加速擴張。</p> <p>盤點銀合歡族群區位時，若發現關注物種或原生之非先驅樹種等，應另採措施保存</p> | 本工程範圍內將進行銀合歡清除作業，且土方不外運；若有需保留樹種將進行保護，無法避免時將考量移植或補植相關樹種等減輕或補償作為。 |

圖2 河道整理包含右岸的農耕用地、河畔林以及礫石灘地

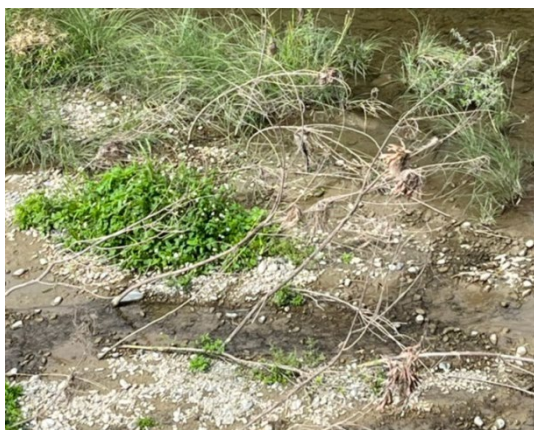
圖3 銀合歡不耐水淹，明里大橋下銀合歡遭水流浸淹而凋萎

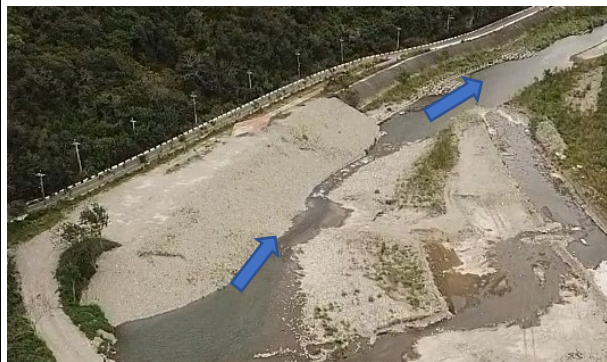
左岸河道於 110 年曾施作搶災搶險工程，設置寬二十數公尺、長百公尺餘、斜面平緩之灘地。建議後續之灘地營造能持續該工程的緩坡設計 (坡度 1:3 ~ 1:5)，提供野生動物移動之可能。

圖4 110 年施作搶災搶險工程施作緩坡高灘地

覆土方坡度將參照建議坡度設計。

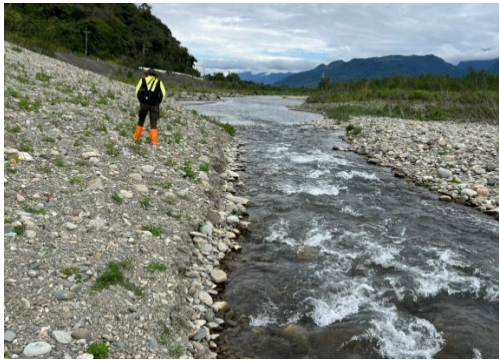
| | <p>圖5 110 年施作高灘地現況(左岸)</p> | |

| 5 | <p>濱溪植被為生物遷移、維持河道環境穩定的重要基質，建議於規劃設計階段納入高灘地之喬木、灌木營造。並可藉由營造在地原生植被抑制銀合歡的持續擴張。</p> | 將納入設計考量。 |

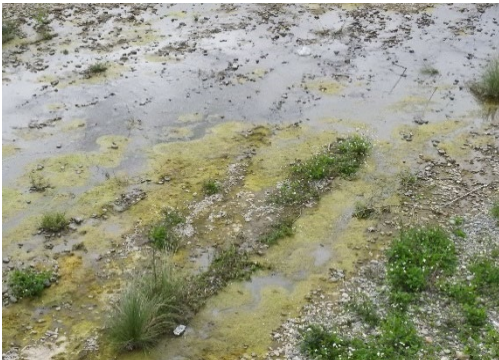
| 6 | <p>經過歷史航照圖的對照發現，二十年內明里大橋至石平橋之間的流路變動不明顯、右岸之高灘地穩定。</p> <p>圖6 河段中藻類(水綿)增生明顯，可能自上游或周圍帶來許多富含有機質之成分。</p> | 以維持現況河道形態進行設計。 |
