# 苓雅溪左、右岸堤防整建工程 地方說明會及生態檢核說明

主辦機關：經濟部水利署第九河川局

## 苓雅溪左、右岸堤防整建工程

- (一)工程位置：花蓮縣玉里鎮
- (二)問題說明：堤防、防汛路及側溝老舊破損零星修復效益不佳
- (三)工程內容：左岸堤防整建約732公尺、右岸堤防整建約1166公尺。
- (四)預估經費：工程費合計約新台幣49,000仟元。

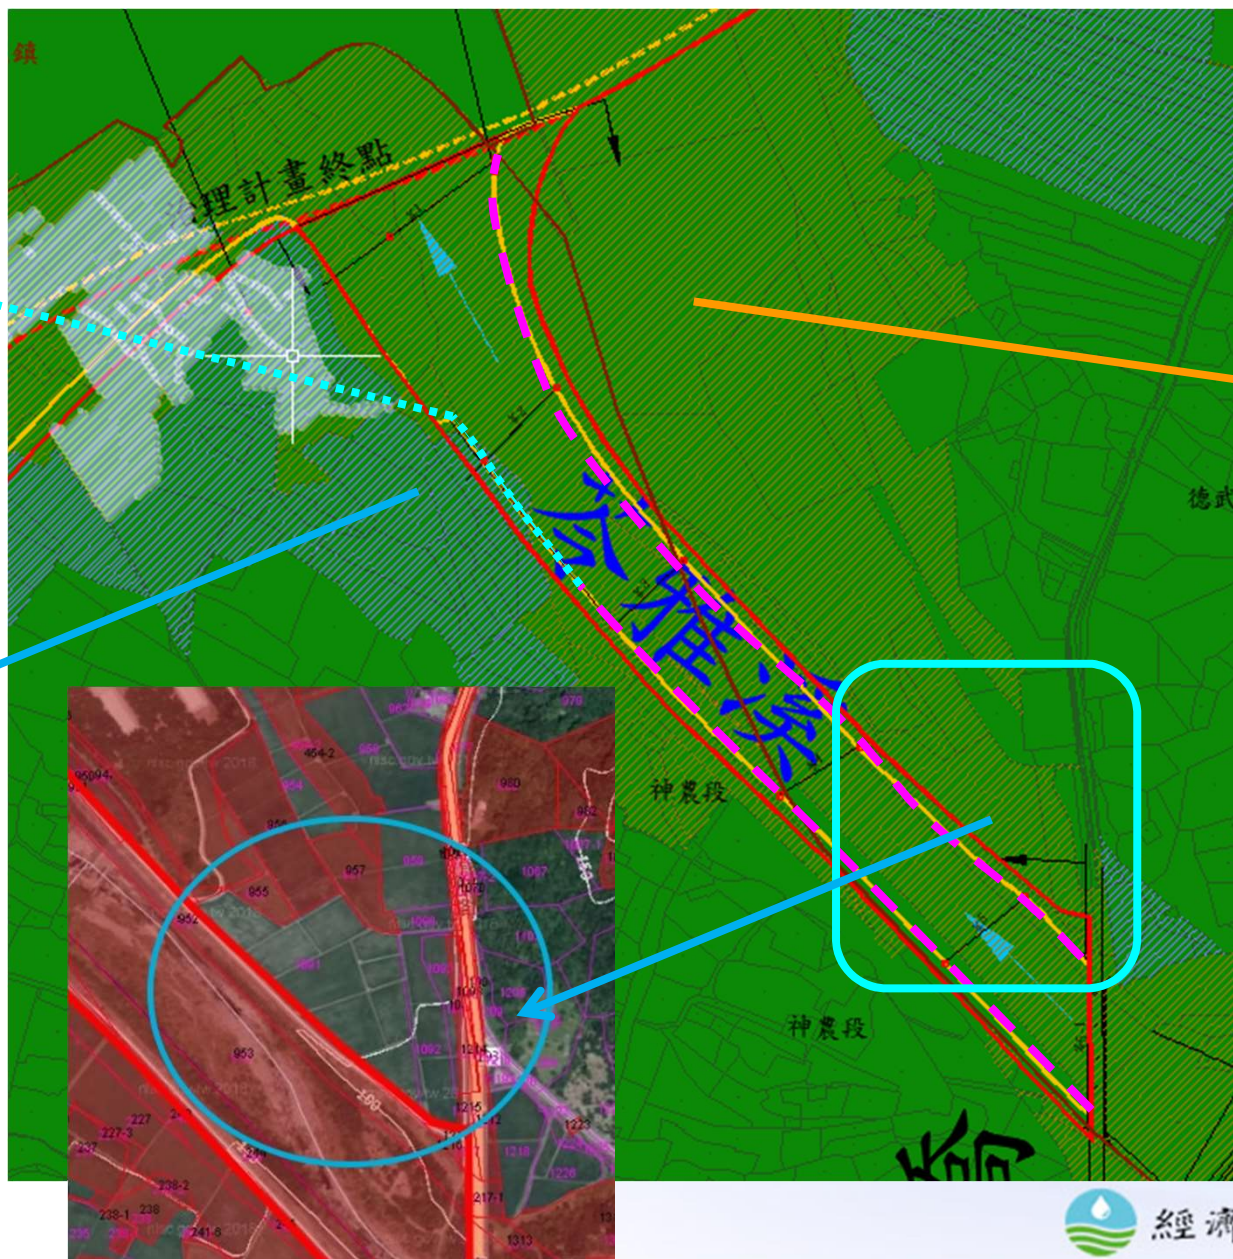
## (初步)地籍套繪

左岸堤防延  
建部分

淺藍色虛線  
為私有地

土黃色斜線  
為公有地

(桃紅色虛線)整  
建長度範圍內  
除2筆土地外，  
均為公有地

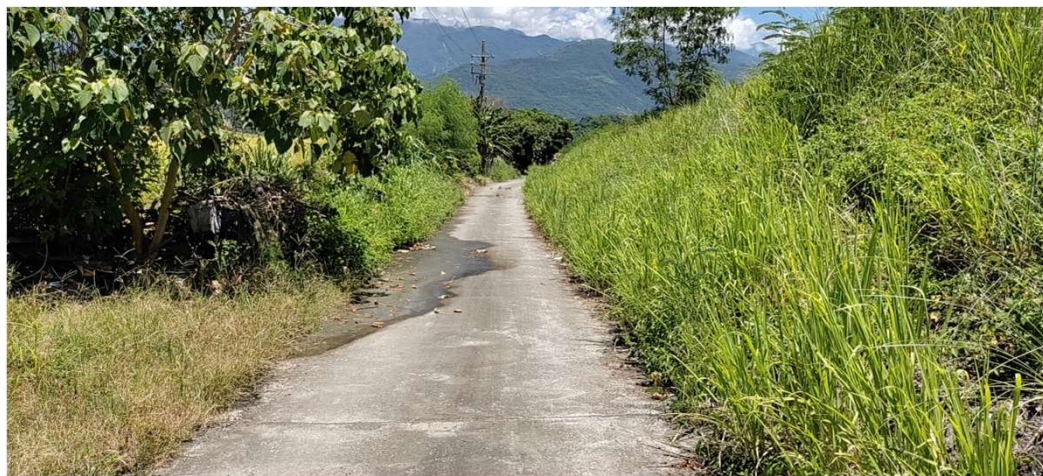
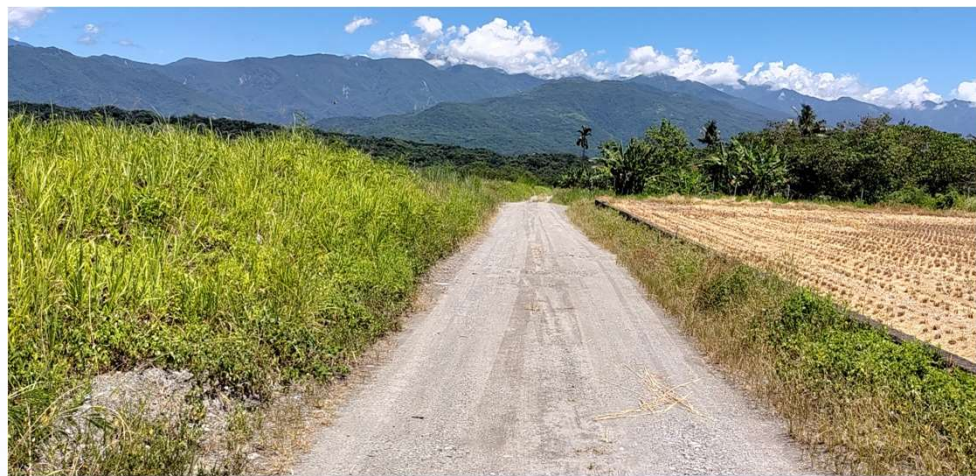
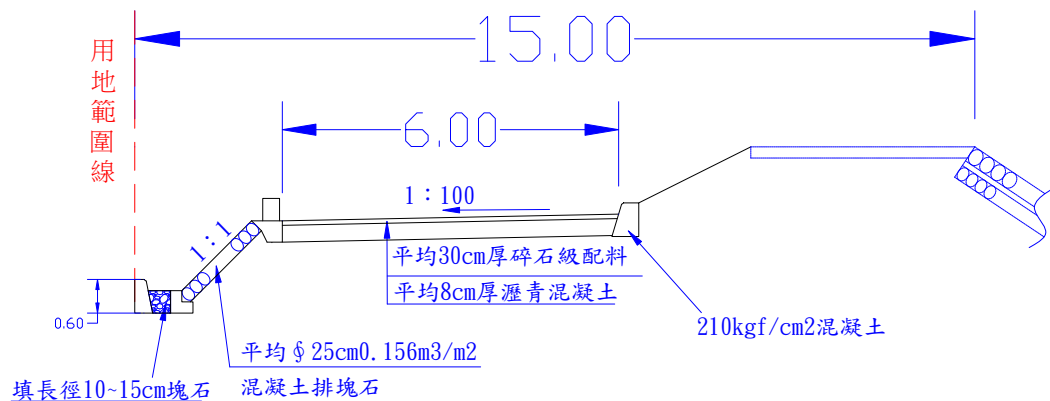
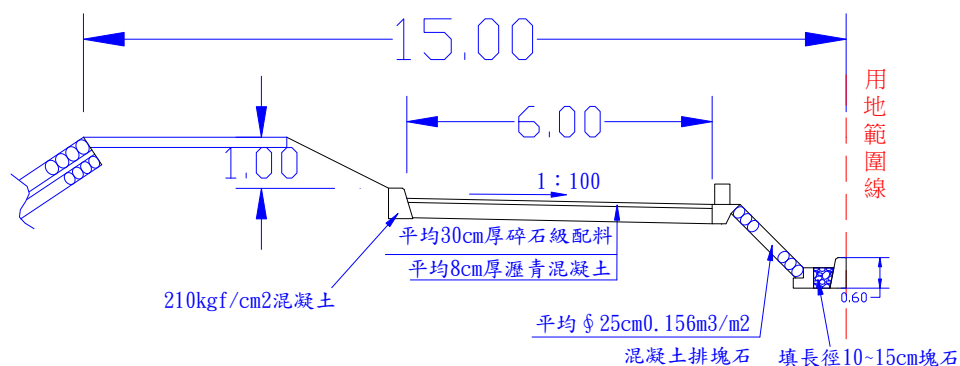
# 苓雅溪左岸堤防整建工程 設計初步示意斷面

斷面示意圖：

- 1.堤後設防汛道路6m
- 2.側溝採1:1混排塊石工、溝底透水
- 3.邊牆配合現況田坵調整
