荖溪光榮橋下游左右岸堤段整體環境改善工程 第2次地方說明會暨民眾參與工作坊

主辦機關：經濟部水利署第九河川局

荖溪初步規劃構想

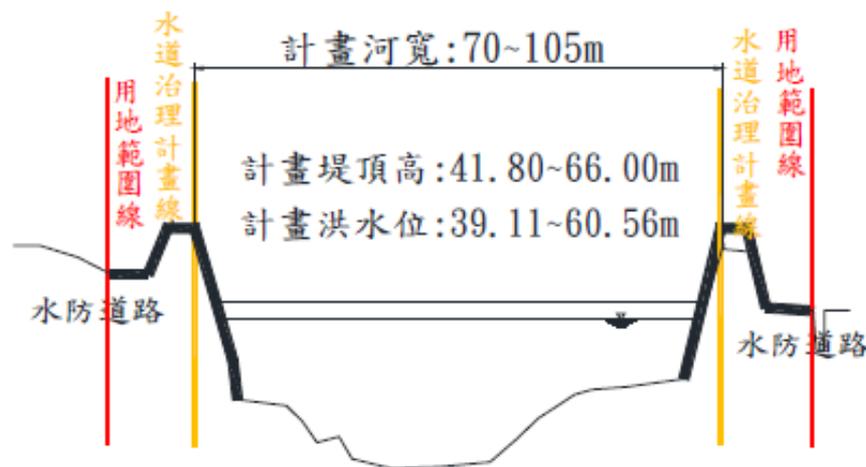
荖溪斷面21~27
(花蓮溪治理計畫-第一次修正, 105)

- 採用洪水頻率標準：50年重現期距
- 河道寬度：75~80公尺(左、右兩岸堤肩之間)
- 流量：Q50計畫流量387.9(立方公尺/秒)
- 流速：約3.82(公尺/秒)；坡降：0.00977
- 經檢視兩岸堤防均已施設，**可滿足計畫洪水水位Q50**。

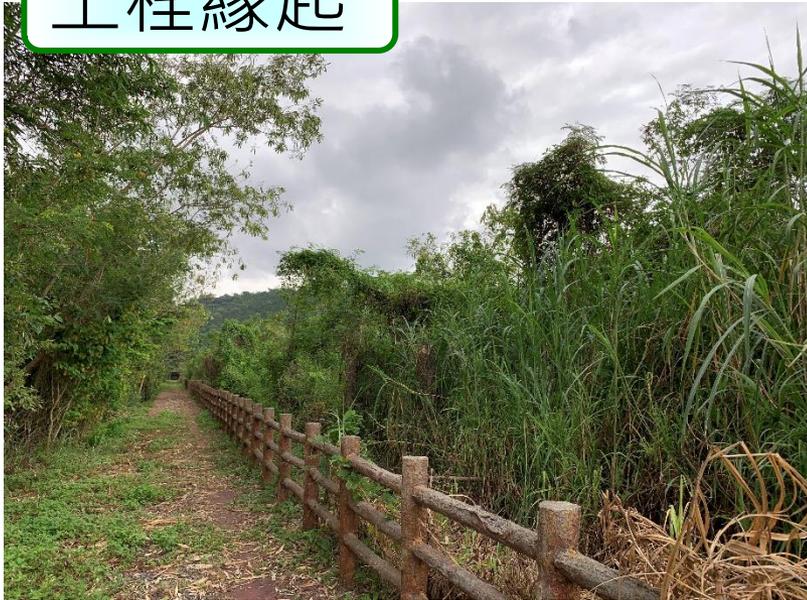
無防汛道路，巡防、搶修險空間不足

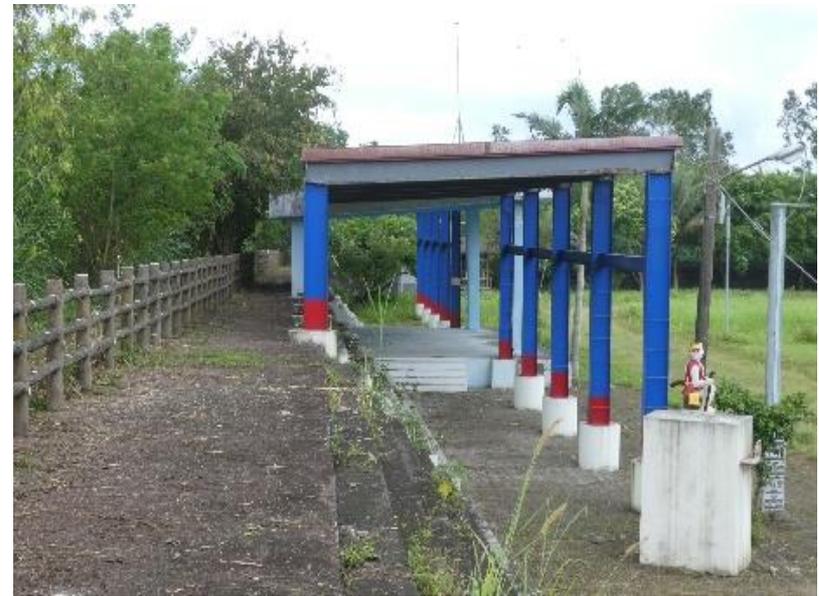
堤頂空間不足

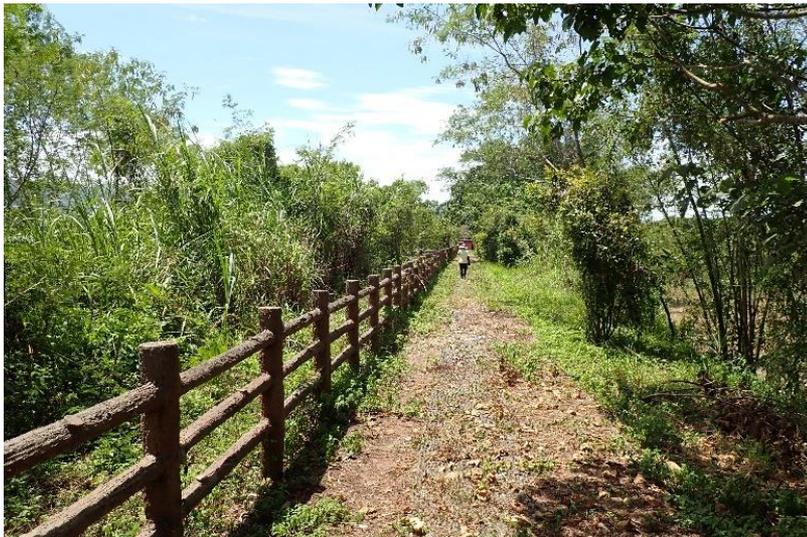
堤前銀合歡林立，環境凌亂影響市容

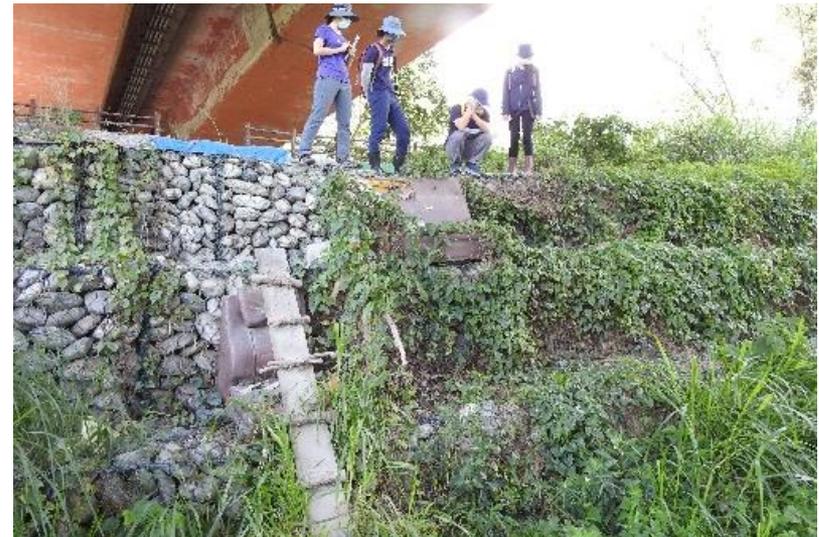
堤前採四層箱籠保護工，不利於人與動物通行

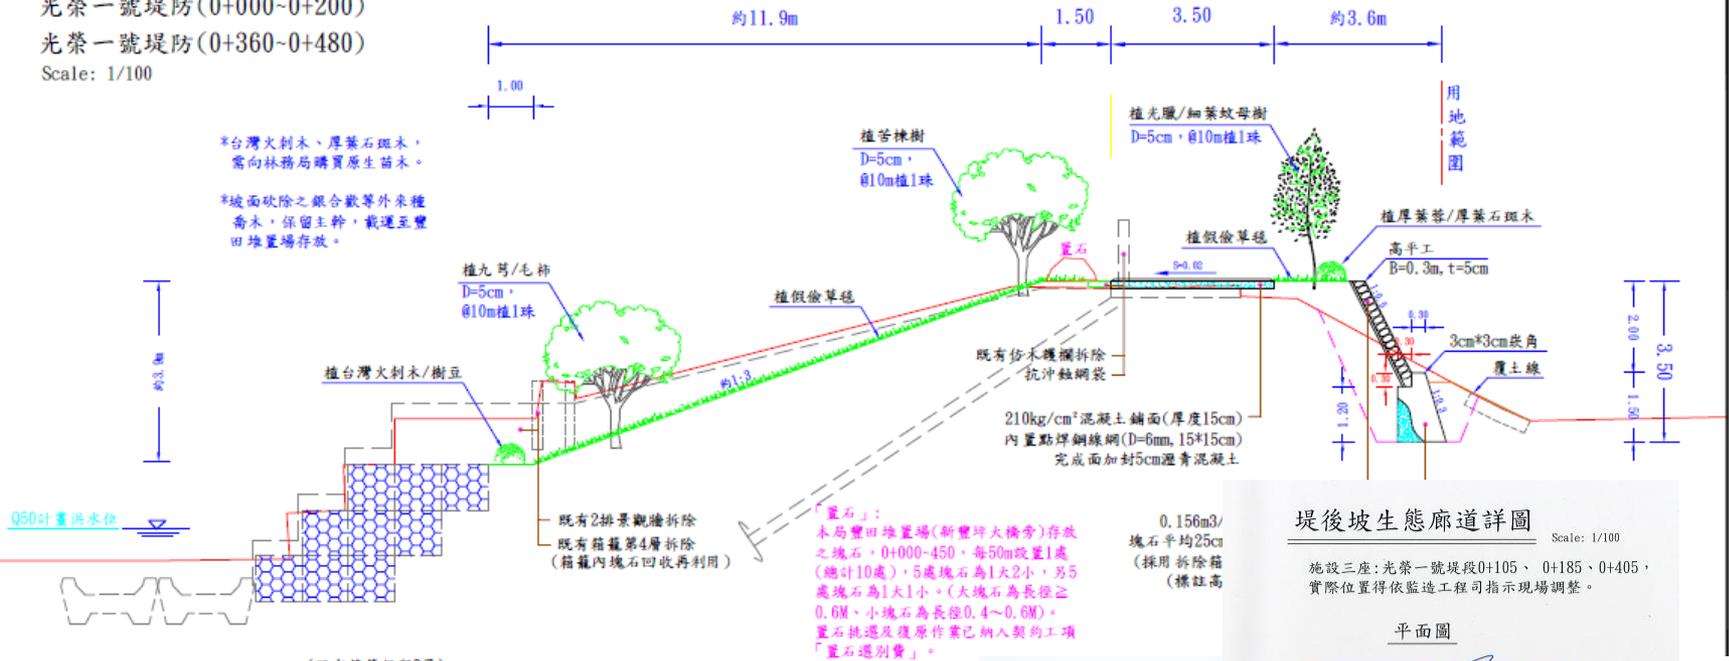
標準斷面圖(一)

光榮一號堤防(0+000-0+200)

光榮一號堤防(0+360-0+480)

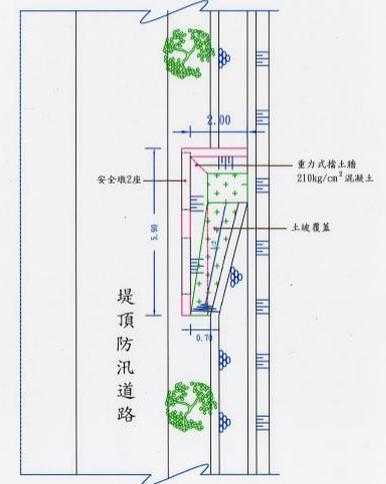
堤後坡生態廊道詳圖

施設三座: 光榮一號堤段0+105、0+185、0+405,
實際位置得依監造工程師指示現場調整。

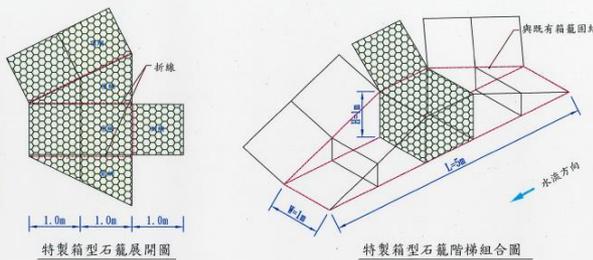
特製箱型石籠階梯詳圖

(既有箱籠保留3層)

箱籠階梯(詳圖M2)
每25m設置一組

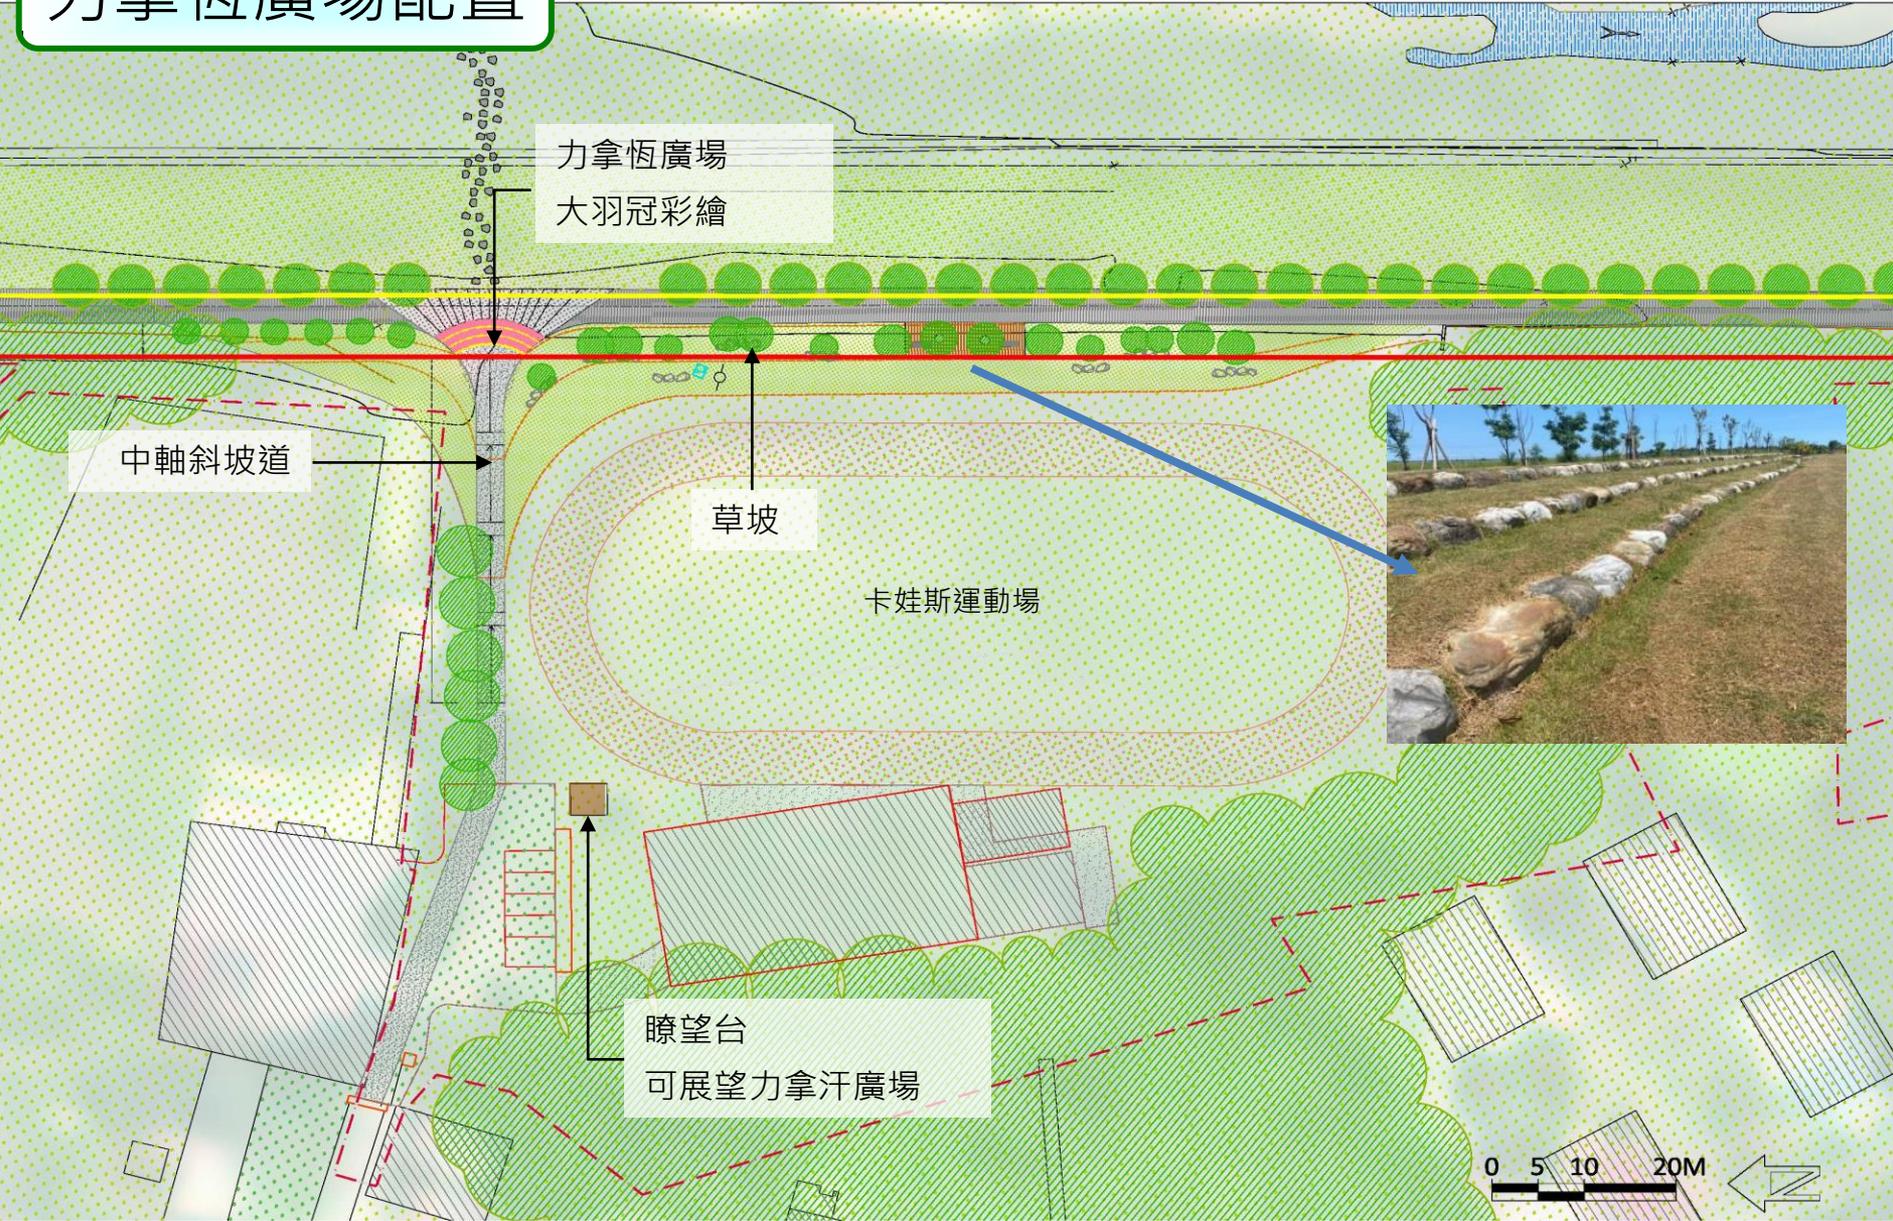
大羽冠節點壓花詳圖

1. 本節點採壓花澀青施作，模具：
(1) 周界-收邊壓花模具(約13*13CM)
(2) 鋪面-大亂片型壓花模具
2. 選用參考配色如詳圖，廠商送審經機關核定後方可施作。

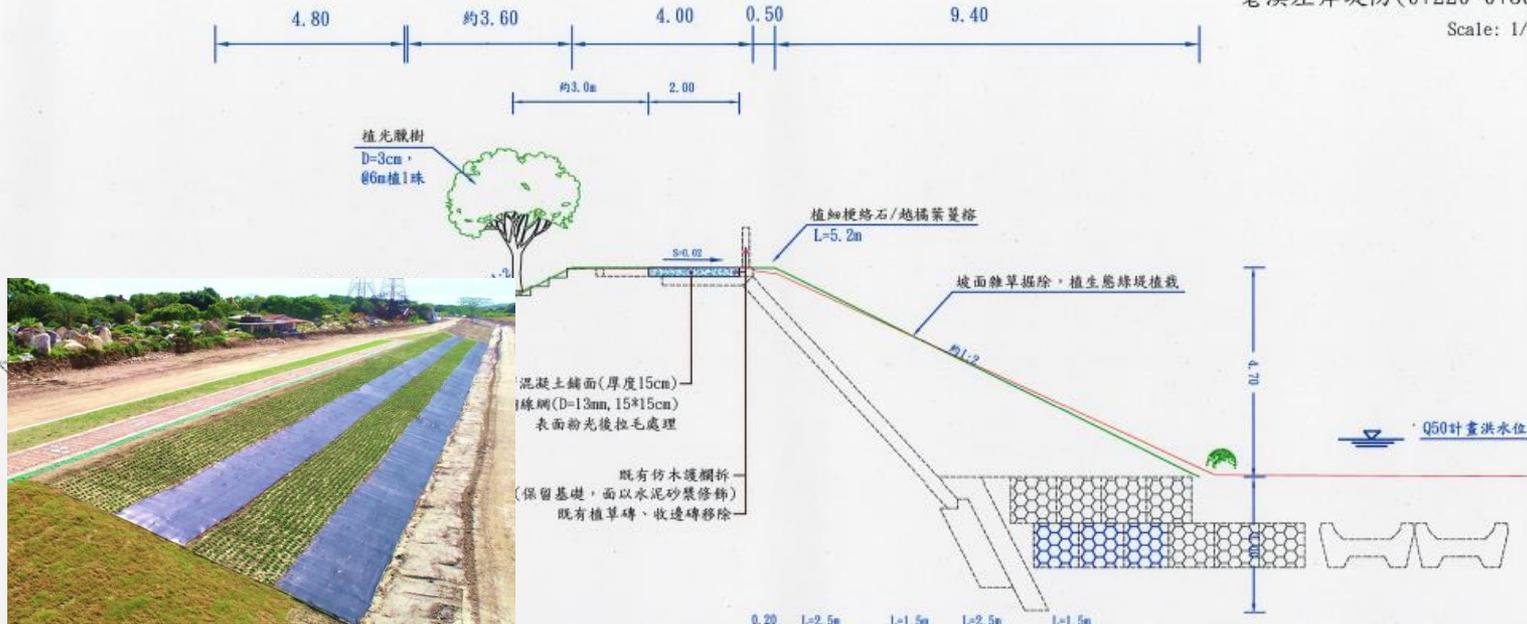
標準斷面圖(三)

荖溪左岸堤防(0+220-0+300)

- 前坡植栽分區:**
- 0+000-0+100-植越橘葉蔓榕(L=5.2m)
 - 0+100-0+200-植細稷絡石(L=5.2m)
- 交界地設分隔板
- 前坡灌木植栽分區錯植:**
- 0+000-0+400-臺灣火刺木100株 (每20m, 5株)
- 後坡灌木植栽分區錯植:**
- 0+220-0+280-細葉欖頭果(60株)
 - 0+280-0+340-月橘(七里香)(60株)
 - 0+340-0+400-細葉欖頭果(60株)
