公共工程生態檢核自評表

清水溪(斷面1~5)河道整理改善工程
生態檢核表 核定階段附表

附表 D-02 生態專業人員現場勘查紀錄表

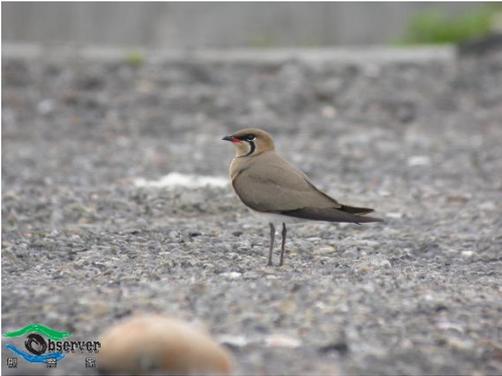
<p>生長在砂州與高灘地</p> <p>(d)維持濱溪植被棲地功能：關注物種烏頭翁(II)、環頸雉(II)及食蟹獾(III)偏好利用濱溪植被遷徙與躲藏。</p>	
4	<p>燕鴿(保育類 III)屬於夏候鳥，4-7月為繁殖季，喜歡群聚築巢於河床礫石地或農耕乾燥地，因此河道中辮狀河砂洲便成為燕鴿喜歡築巢繁殖的典型環境。工程擾動後，燕鴿於鄰近區域繁殖的機率低，因此建議工程擾動時間避開燕鴿繁殖季(4-7月)。</p>

<p>圖1 燕鴿喜歡築巢在河床礫石地。</p>	依建議內容參酌辦理。
5	<p>根據「秀姑巒溪河系情勢調查」(2021)在工區附近記錄到兩側洄游魚種大吻鰕虎。河道整理工程將擾動水域生物棲地，若工程可能造成原本流路斷流狀況，建議預先施作導流水措施營造新流路，保持既有流路及新流路併流至少兩週，維持水域廊道暢通性，施工期間避免斷流對水域生物造成干擾，並保留河道單一斷面多條流路的型態。</p>

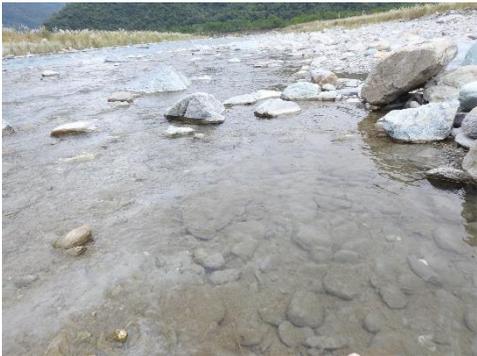
<p>圖2 工區河床底質以圓石和大小礫石為主。</p>	依建議內容參酌辦理。
6	<p>河道因大自然影響形成不同的環境，包括水深、流速、底質、河寬等，進而形成不同的水域棲地類型，不同的水域棲地類型會導致生物棲息地分布、組成和影響結構發生重大變化，其中水深、流速和底質已經屢次被證明會影響一地區的動植物組</p>	依建議內容參酌辦理。

<p>成。建議河道整理完工後保持原河道內底質石頭組成比例(例：不大量過篩)及不同水深棲地類型(例：不將河道深度統一)。</p>

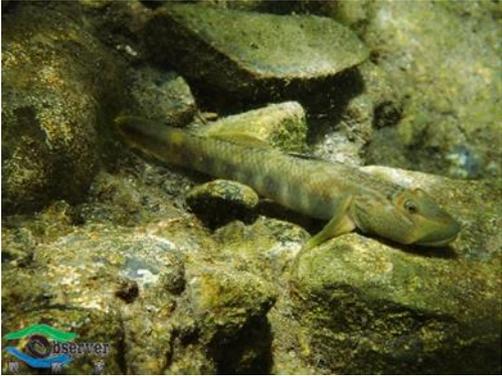
<p>圖3 大吻鰕虎喜環境多樣性高的水域環境。</p>	
7	<p>根據「秀姑巒溪河系情勢調查」(2021)在工區附近記錄到禾草芋蘭(NT)，禾草芋蘭為台灣原生種，開花期主要在夏季，分布於低海拔開闊地河床或海岸沙灘，常生長於草堆中疏林下，零星分布且族群量少，被臺灣紅皮書歸類為接近威脅等級。建議於規劃階段啟動生態調查，由生態團隊確定禾草芋蘭位置，針對物種畫列保護區域並迴避。</p>

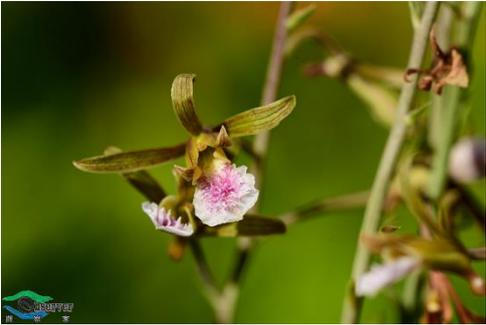
<p>圖4 禾草芋蘭(NT)分布於開闊河床地。</p>	依建議內容參酌辦理。
8	<p>河道兩岸植被有提供野生動物利用的功能(如提供環頸雉、烏頭翁躲藏；提供食蟹獾及其他中小型哺乳類播遷的功能)，為避免工程造成野生動物棲地破碎化，覆土區應栽種原生種草本地被植物(例：甜根子草)，維持供動物利用的功能，同時抑制銀合歡生長。</p>	依建議內容參酌辦理。

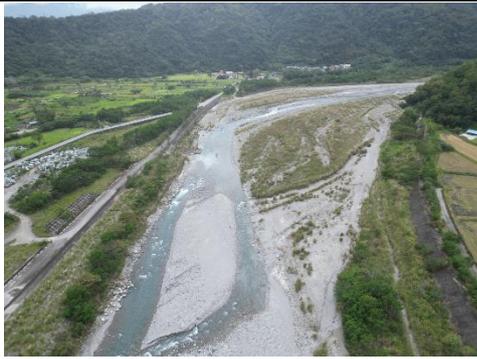
圖5 河道內濱溪植被現況。
