**水庫集水區保育治理工程生態檢核表 主表(1/2)**

| 工程基本資料 | 工程名稱<br>(編號) | 109 年度臺北水源特定區 2 號集水區<br>治理工程 | 設計單位 | 紘業水土保持技師事務所 |

# 水庫集水區保育治理工程生態檢核表 核定階段附表 P-01(1/2)

【新店龜山屈尺溪野溪整治】

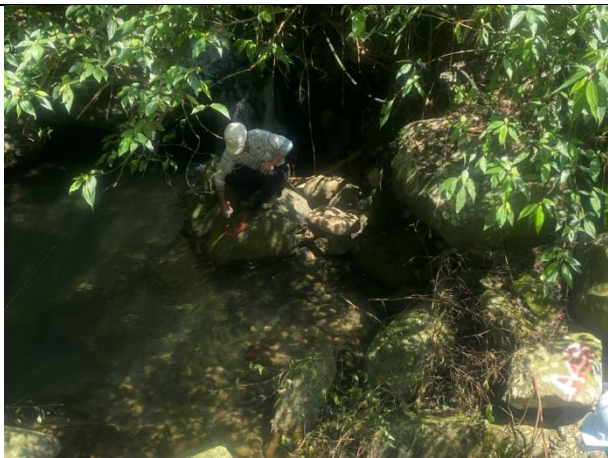
| 評估因子 | 說明 | 程度 |
|---|---|---|
| 4.棲地影像紀錄：<br>(109/4/30) | | |

從野溪治理工程生態追蹤評估來看，因屬於天然野溪，其水量豐富及水域型態多樣性較高，順流左右岸皆有天然濱溪植被帶，施工前評分爲「178 分」。評估施工時，若採柔性工法（如乾砌石護岸、石梁工等）、上游溪水不經工區導入下游而產生汙染，且施工便道開設避免全斷面走在河床，採單側進出，以及保留右岸天然濱溪植被帶、巨石和樹木等，降低對該工區的生態衝擊，可視為良好典範。

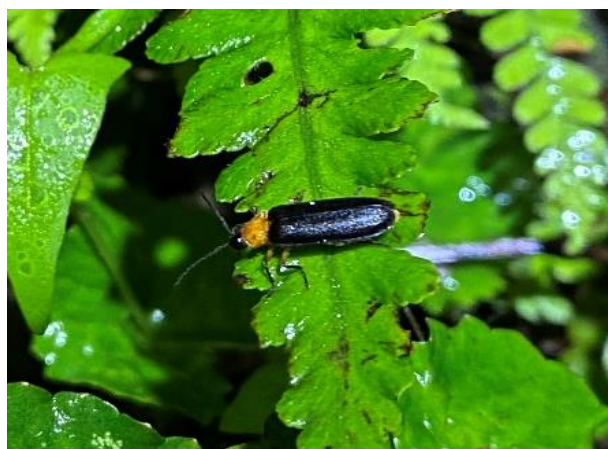
7.生態保全對象之照片：

| # | 生態議題及保全對象 | 生態影響預測 | 保育策略建議 |
|---|---|---|---|
| 5 | 恢復螢火蟲棲地 | 工程施工，恐有影響生態敏感區的情形。 | (補償) 原有螢火蟲棲地，位於新設地下雨水滲透槽處，經調查為螢火蟲交配繁殖區；同時，也是兩棲類及水棲昆蟲活動範圍施工影響應進行生態保育的異地「補償」措施。 |

(補償)原有螢火蟲棲地，位於新設地下雨水滲透槽處，經調查為螢火蟲交配繁殖區；同時，也是兩棲類及水棲昆蟲活動範圍施工影響應進行生態保育的異地「補償」措施。

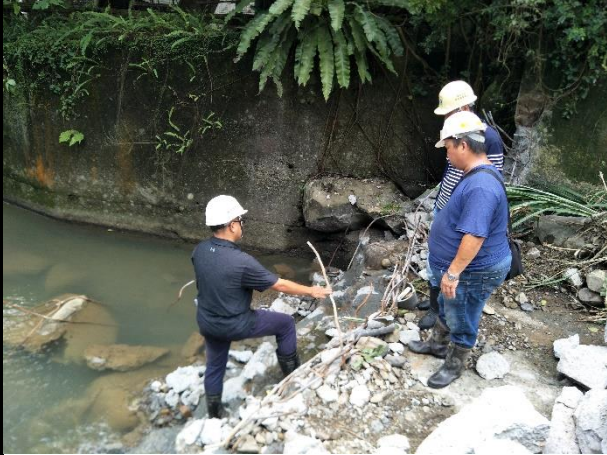
| <p>本工區工程預計新設屈尺溪旁的塊石護岸、地下雨水滲透槽、生態池和苗圃更新。該工區生態豐富，於 6 月 11 日現勘時，有目擊長約 10 公分的臺灣石魚賓、短腹幽螽，以及鱗翅目的黃粉蝶、藍灰蝶等，主要保全對象為周遭 30 個民戶。施工時，其施工便道勿開設於河床、維持溪流棲地特性、臨水工程</p> | | | |

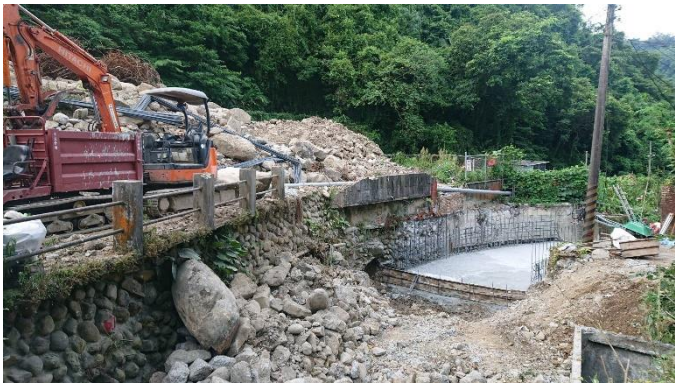
| <p>從野溪治理工程生態追蹤評估來看，因屬於天然野溪，其水量豐富及水域型態多樣性較高，順流左右岸皆有天然濱溪植被帶，施工前評分為「178 分」。評估施工時，若採柔性工法（如乾砌石護岸、石梁工等）、上游溪水不經工區導入下游而產生汙染，且施工便道開設避免全斷面走在河床，採單側進出，以及保留右岸天然濱溪植被帶、巨石和樹木等，降低對該工區的生態衝擊，可視為良好典範。</p> <p>施工中評分為「105 分」，如下表，評分不理想，主要是施工便道開設，機具施作需在順流左岸進行，導致原水域型態及環境改變；待施工後，須要求進行河道復舊，將塊石回復。但 6 月 24 日將既有橋墩打除後，已灌置水泥在工區下游處，面積約 50 平方公尺，此河段恐無法復舊。</p> | | | | |

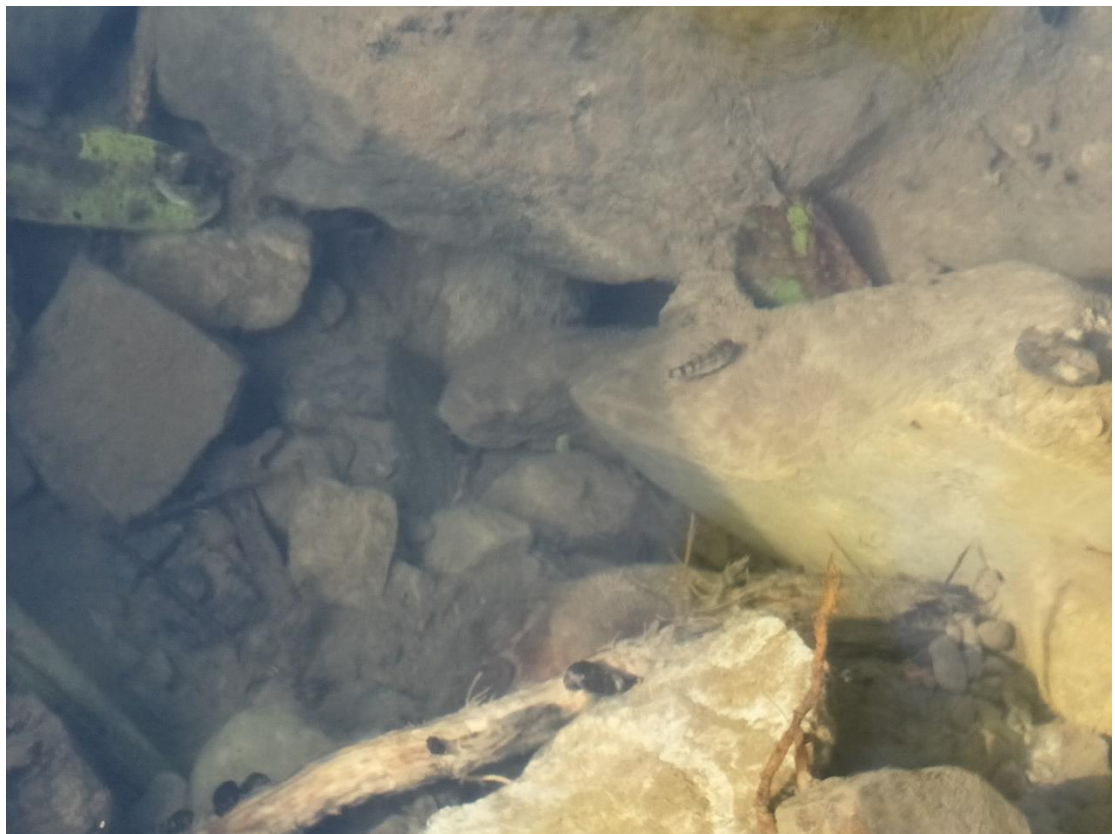
5.生態保全對象之照片：

| <p>本工區工程預計新設屈尺溪旁的塊石護岸、地下雨水滲透槽、生態池和苗圃更新。於現勘，有目擊長約 10 公分的臺灣石魚賓、短腹幽螳，以及鱗翅目的黃粉蝶、藍灰蝶等。</p> | | | | |
