表 5-9 水庫集水區保育治理工程生態檢核表

工程基本資料	工程名稱 (編號)	湖山水庫南勢坑溪上游防淤設施工	設計單位	禾唐工程顧問有限公司
	工程期程	106 年 11 月起至 107 年 12 月止	監造廠商	禾唐工程顧問有限公司
	治理機關	經濟部水利署中區水資源局	營造廠商	
	基地位置	地點：雲林縣斗六市、古坑鄉__村__鄰 集水區：南勢坑溪水系：__段：__ TWD97 座標X：212528 Y：2619165	工程預算/ 經費	1,068 萬
	工程緣由目的	湖山水庫引水隧道出口附近河道護岸已有淘刷現象。汛期南勢坑溪溪水挾帶大量土砂流入水庫蓄水範圍，影響水庫壽命。		
	工程類型	<input type="checkbox"/> 自然復育、 <input type="checkbox"/> 坡地整治、 <input checked="" type="checkbox"/> 溪流整治、 <input type="checkbox"/> 清淤疏通、 <input type="checkbox"/> 結構物改善、 <input type="checkbox"/> 其他		
	工程內容	1.0+020 及 0+050 施設固床工。 2.0+091.5 及 0+110 施設防砂壩及副壩。 3.0+020~0+190 區段，現況土坡施設護岸。		
預期效益	<input checked="" type="checkbox"/> 保全對象(複選): <input type="checkbox"/> 民眾(<input type="checkbox"/> 社區 <input type="checkbox"/> 學校 <input type="checkbox"/> 部落 <input type="checkbox"/>) <input type="checkbox"/> 產業(<input type="checkbox"/> 農作物 <input type="checkbox"/> 果園 <input type="checkbox"/>) <input type="checkbox"/> 交通(<input type="checkbox"/> 橋梁 <input type="checkbox"/> 道路 <input type="checkbox"/>) <input checked="" type="checkbox"/> 工程設施 (<input checked="" type="checkbox"/> 水庫 <input type="checkbox"/> 攔砂壩 <input type="checkbox"/> 固床設施 <input type="checkbox"/> 護岸)

附表D-03 工程方案之生態評估分析

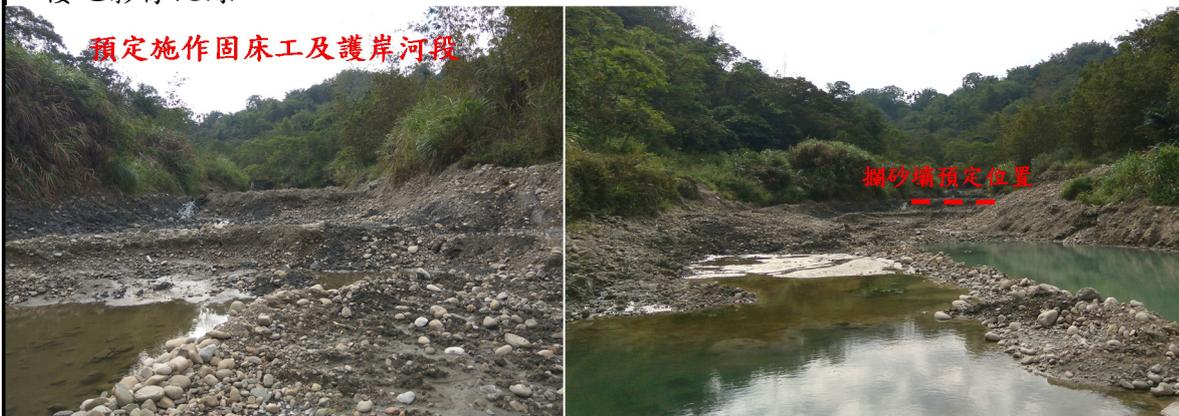
4.棲地影像紀錄：

3.生態棲地環境評估:			
> 陸域現地環境描述 本次工程預定新設攔砂壩、固床工及護岸兩岸均為裸露土坡。			
> 坡地評估指標: 無明顯生態議題,不需進行評估。			
> 水域現地環境描述 預定治理河段水量少,河道多土砂淤積,兩岸邊坡近溪處裸露。施工時注意採用適當引流與繞流措施以維持常流水,保留河床石質底質勿整平。機具過溪處鋪設涵管或臨時便橋,避免機具直接行經河道造成溪水混濁,並加強沉砂與排擋水設施,防止濁水排出。			
> 野溪棲地評估:			
評估因子	說明	程度	
底棲生物的棲地基質	基質不穩定,干擾頻繁,無生物利用	6	
河床底質包埋度	礫石、卵石及巨石 0-25%的體積被沉積砂土包圍	16	
流速水深組合	具急流、緩流、淺水等 3 種流速/水深組合。	11	
沉積物堆積	河道底部受沉積物堆積影響的面積介於 30-50%	2	
河道水流狀態	河道水量極少;溪床面積幾乎裸露。	3	
人為河道變化	河道幾無治理工程,並維持原有的狀態。	16	
湍瀨出現頻率	水流平或淺,無巨石等可激起湍瀨的天然物。	3	
堤岸穩定度	兩岸堤岸受溪水沖蝕,直線河道仍可見連續沖蝕的痕跡。	右 3 左 3	
河岸植生保護	70-90%的堤岸具原生植被,植被有遭破壞的跡象	右 9 左 6	
河岸植生帶寬度	人為活動幾無影響河道	右 9 左 7	
總分		94

項目	生態議題	生態影響預測	保育對策
1	溪流棲地保護	工程施作及機具行走造成溪水濁度升高，影響水域生物生存	[減輕]本工程施工便道設置高灘地，減少行走溪流河道。
		溪床大石清運，溪流棲地單調化	[減輕]保留溪床大石
