水庫集水區保育治理工程生態檢核表 主表(1/2)

工程基本資料	工程名稱 (編號)	109 年度臺北水源特定區 3 號集水區 治理工程	設計單位	艾思工程技術顧問有限公司	
	工程期程	109 年 6 月 12 日至 11 月 8 日	監造廠商	艾思工程技術顧問有限公司	
	治理機關	經濟部水利署 臺北水源特定區管理局	營造廠商	永豐盛營造工程有限公司 永榮營造工程有限公司	
	基地位置	地點：新北市坪林區、石碇區 集水區：__北勢溪__水系：_____ 段：_____ 1. 獅仔頭坑巷 6 號附近 2. 直潭巷 21 號附近 3. 金溪派出所旁野溪 4. 逮魚堀 23 旁 5. 逮魚堀 33 附近 6. 水柳腳 7. 烏窟仔 8. 漁光坪雙路一段 72-78 旁野溪 9. 坪雙路一段 133 旁排水溝 10. 仙公廟 11. 漁光派出所 12. 胡桶古道 13. 石槽里劍牛寮草堂附近 14. 石槽里土地公廟旁	工程預算/ 經費	特別預算類型：前瞻基礎建 設計畫 特別預算金額：1,029 萬元	
	工程緣由目的	本工程因豪大雨致使該邊坡崩塌土質流失，為保護北勢溪上游河道防止山坡地 土石沖刷，保護水源特定區之水源、水質、水量之潔淨與安全及維護居民生命 財產之安全，特辦理此工程。			
	工程類型	<input type="checkbox"/> 自然復育、 <input checked="" type="checkbox"/> 坡地整治、 <input checked="" type="checkbox"/> 溪流整治、 <input type="checkbox"/> 清淤疏通、 <input checked="" type="checkbox"/> 結構物改善、 <input type="checkbox"/> 其他			
	工程內容	拍漿溝、集水井、PC 鋪面修復、擋土牆修復、漿砌石護岸等			
預期效益	<input checked="" type="checkbox"/> 保全對象(複選): <input checked="" type="checkbox"/> 民眾(<input checked="" type="checkbox"/> 社區 <input type="checkbox"/> 學校 <input type="checkbox"/> 部落 <input checked="" type="checkbox"/> _個體戶) <input checked="" type="checkbox"/> 產業(<input checked="" type="checkbox"/> 農作物 <input type="checkbox"/> 果園 <input checked="" type="checkbox"/> _茶園_) <input ch

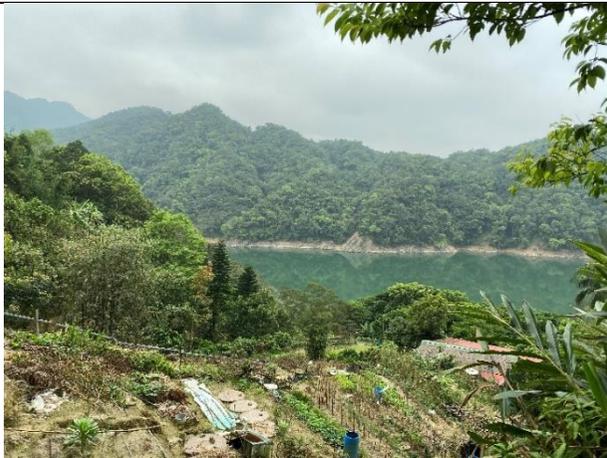
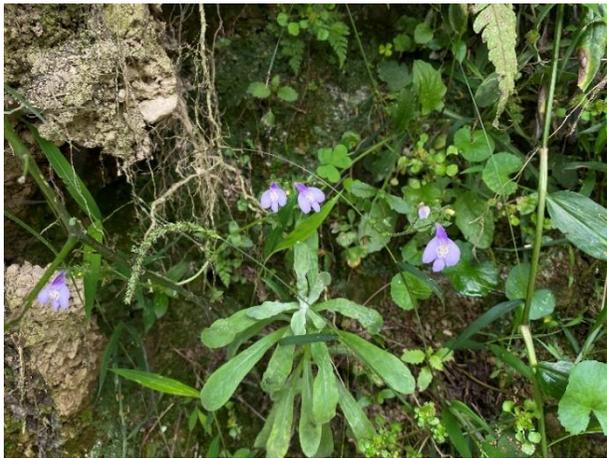
編號	工區位置	工程內容	檢核期程			生態保育措施	實地現勘情形	現場照片
			規劃設計	施工	維護管理			
3-2	<p>直潭巷 21 號附近</p>

<p>拍漿溝 W=60cm， L=5.0m 拍漿溝 W=60cm， L=58.0m 拍漿溝 W=60cm， L=13.0m 集水井 A， 兩座 集水井 B， 乙座 PC 鋪面修復 A=7.45m²</p>	●			<p>(迴避)工程施作應保留前方喬木等水土保持植株，並於現場標示。 (縮小)工程施作應避免干擾施工必要範圍以外的邊坡植被帶。 (減輕)工程範圍應設置導、排水設施，避免工程廢水嚴重影響當地水質及土壤，造成非必要之點源污染。 (減輕)建議採柔性工法，集水井 A、B 之落差若超過 0.5m，應考量生物掉落等通道問題。</p>	<p>工區域緊鄰翡翠水庫，周遭有農戶等耕種開發，相關水土保持植株及排水是否導入水庫，均有待考量。</p>

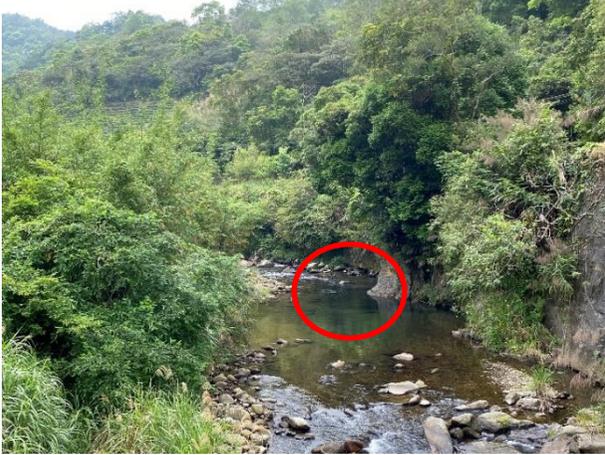
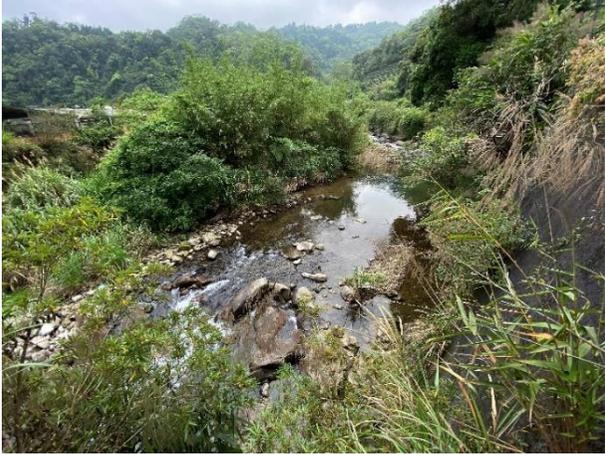
3-3	<p>金溪派出所旁野溪</p>

<p>基礎保護 L=26m 以現場塊石、土方及混凝土回填，排大塊石</p>	●		<p>(迴避)以保留自然棲地、天然濱溪帶、巨石、周遭喬木等水土保持植株，並維持溪流特性。</p> <p>(縮小)護岸工程施作範圍應限制於 1.5m 以內，設置之施工便道採單側河道行進，勿擴及全橫斷面，應避免干擾施工必要範圍以外的濱溪植被帶。</p> <p>(減輕)確實設置排擋水措施，或使用半施工法，使水流不行經施工擾動中的範圍，以維護水質。</p> <p>(減輕)土方回填區，需與生態人員會勘，避免原有兩棲爬蟲類重要棲地遭受掩埋。</p>	<p>沿岸植生狀態良好，多樣植被種類生長茂密，包含多種草被植被與少數小型喬木類，木本植物覆蓋度較高。結構物部分，唯有一處護岸破損 1-2m。</p>

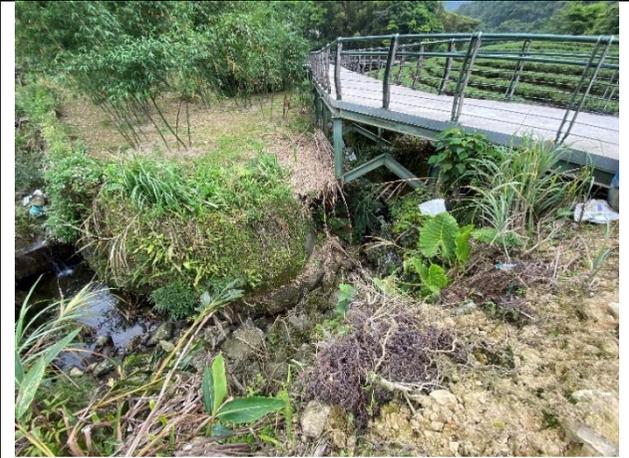
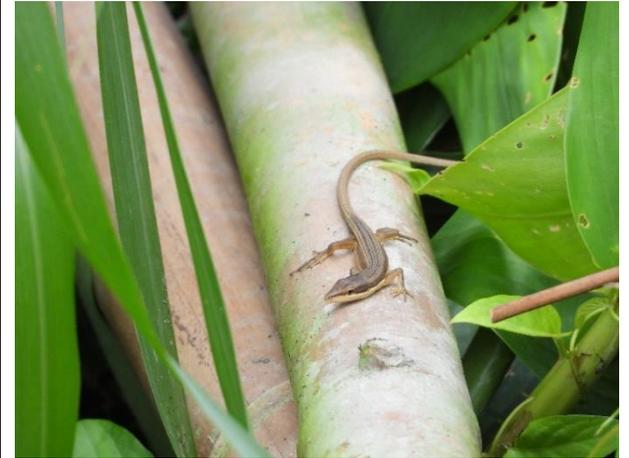
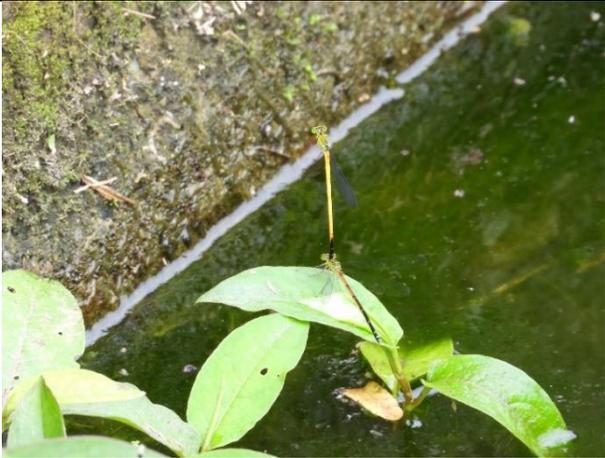
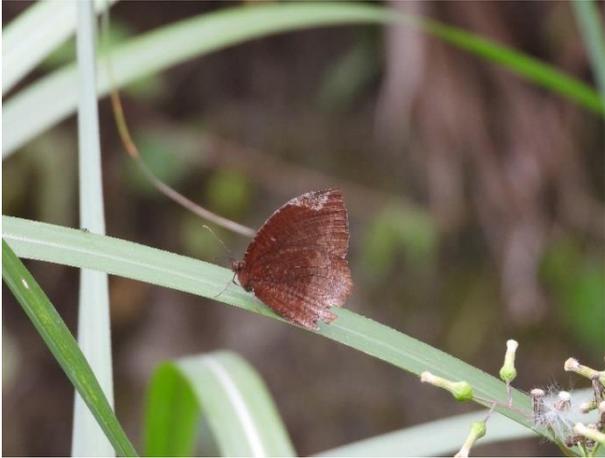
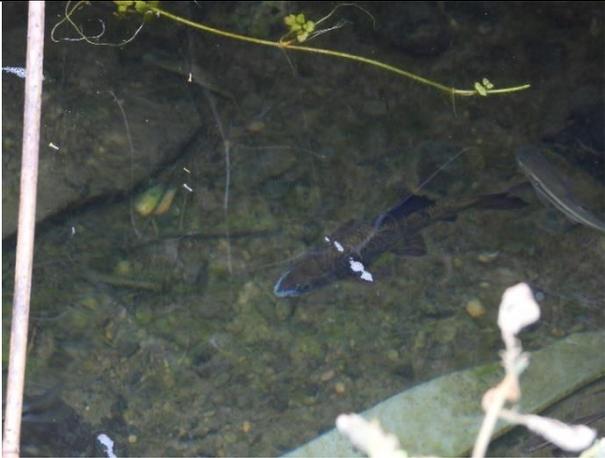
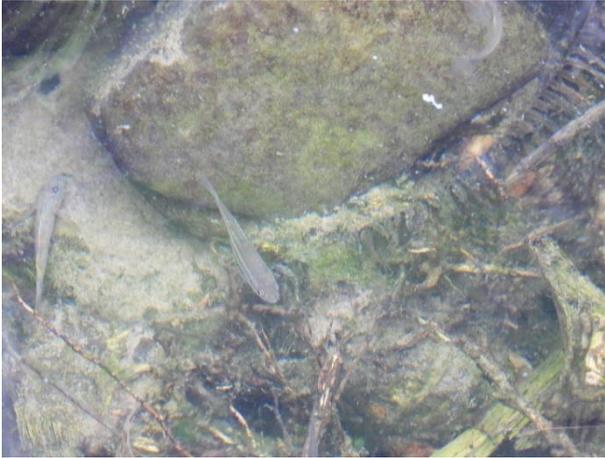
漁光坪雙路一段 72-78 旁野溪

現有設計方案有檢討空間。

沿岸植生狀態良好，緊鄰茶園，多樣植被種類生長茂密，包含野薑花、姑婆芋及蕨類等；同時，水陸域動物豐富，可視為動植物主要棲息地。近年來，坪林一帶茶園廣泛，連接北勢溪的野溪幾乎水泥化，若該處能兼顧生態及通洪，可視為國內少數野溪整治之良好案例。

(迴避)以保留自然棲地、河床底質、天然濱溪帶、巨石、潭瀨等，並維持溪流暢通性，非一次性考量疏洪。
 (縮小)護岸基礎工程施工範圍應將生物棲地考量，如草蜥、細蟪、蝶類、鰕虎及大型魚類。
 (減輕)確實設置排擋水措施，或使用半施工法，使水流不行經施工擾動中的範圍，以維護水質。

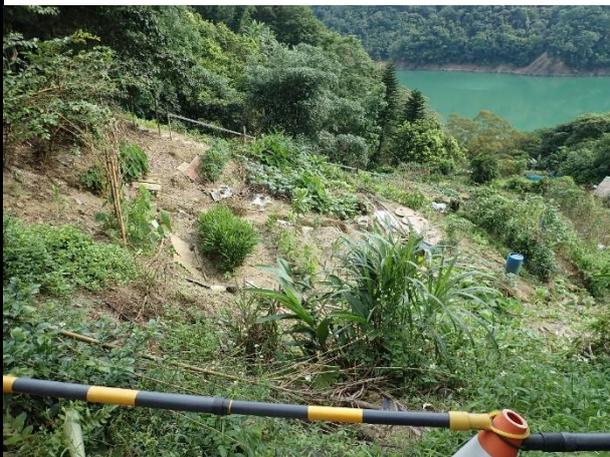
勘查日期	民國 109 年 3 月 9 日	填表日期	民國 109 年 3 月 10 日
紀錄人員	黃俊選	勘查地點	坪林區、石碇區
人員	單位/職稱	參與勘查事項	
朱豐沂	艾思工程技術顧問有限公司/技師	設計廠商協助說明工程內容與提供工程相關基本資料	
何映儂	艾思工程技術顧問有限公司/工程人員	設計廠商協助說明工程內容與提供工程相關基本資料	
黃俊選	國立臺灣大學/生態檢核團隊	工程生態評析、協助執行檢核機制	
現場勘查意見		處理情形回覆	
提出人員(單位/職稱): 黃俊選		回覆人員(單位/職稱):	
<p>【工區 3-2 水底寮巷 26 號附近】</p> <p>本工區工程鄰近翡翠水庫，預計在農田內開設一條總長 76 公尺、寬度 60 公分的拍漿溝，並設置 3 座集水井，原為近自然導流溝。於 4 月 21 日會勘記錄到台北樹蛙、翡翠樹蛙的鳴叫等，該工區現況如下圖。主要保全對象為農田。由於農田的導流溝有降低降雨漫淹的情況，採柔性工法的砌石溝能降低生態衝擊，並減輕或攔阻污染源進入水源區。</p>

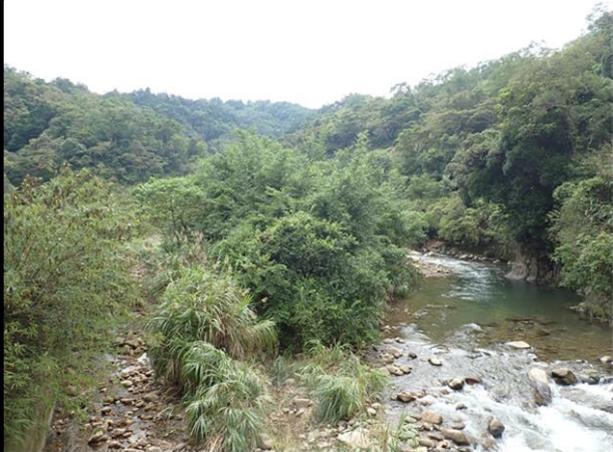
【工區 3-3 金溪派出所旁野溪】

本工區工程預計修復野溪旁的既有護岸，該溪生態豐富，曾記錄到纓口臺鰍、長脂擬鱮、臺灣白甲魚、臺灣石魚賓、大眼華鯿、圓吻鮡、鮡和臺灣吻鰕虎等魚類，有目擊長約 30 公分的臺灣白甲魚，該工區現況如下圖。保全對象為金瓜寮路，由於既有護岸下方為深潭，在缺乏巨石阻擋水流衝擊，長年已壞損，若工程以基礎補強為主，可比照「新昇二號橋附近工區」，避免產生混泥水，排入野溪中，降低生態衝擊。

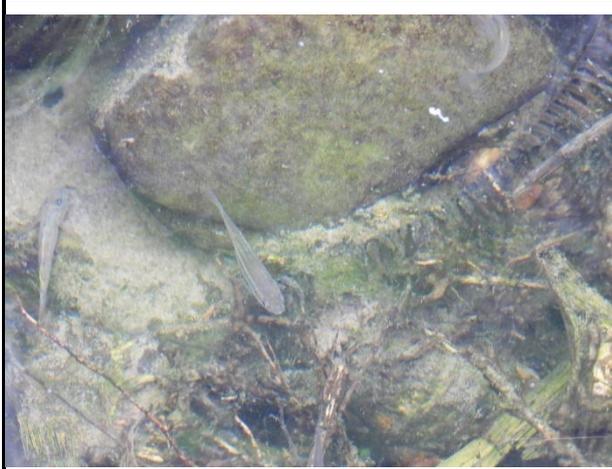
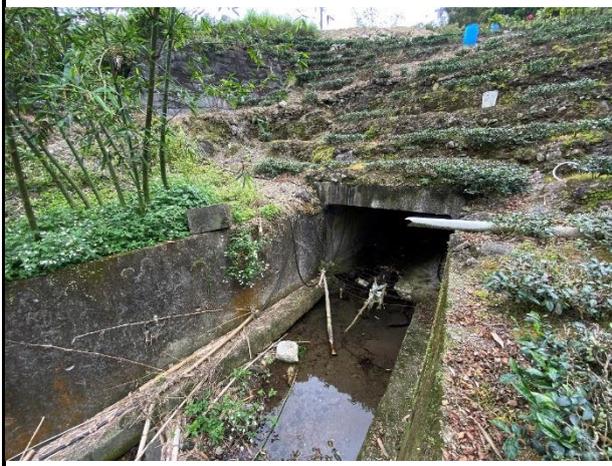
【工區 3-8 漁光坪雙路一段 72-78 旁野溪】

本工區工程預計修復野溪兩側既有護岸（共 8 處，長度約 36.5-52.5 公尺，高度約 1.0-2.0 公尺），以及箱涵修補等。記錄到水域生態豐富，有臺灣鬚蠟、明潭吻鰕虎等魚類（下圖 1），並聽到斯文豪氏赤蛙、河烏鳴叫，該工區現況如下圖 2。主要保全對象為野溪兩岸的茶園，以及自行車道。

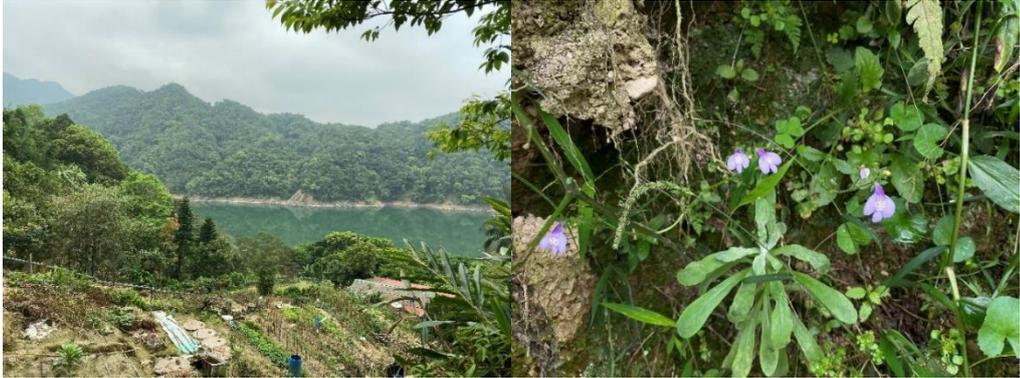
【工區 3-2 水底寮巷 26 號附近】

從野溪治理工程生態追蹤評估來看，因屬於近自然導流溝，時常乾涸，其評分為「72分」，如下表。(註：導流溝進行野溪治理工程生態追蹤評估，為權宜作法)

評估因子	說明	程度
1.溪床自然基質多樣性	施工前：基質不穩定，尚無生物利用	10分
2.河床底質包埋度	施工前：以礫石、卵石為主，75%以上的體積被沉積砂土包圍。	5分
3.流速水深組合	施工前：乾涸	0分
4.湍瀨出現頻率	施工前：乾涸	0分
5.河道水流狀態	施工前：乾涸	0分
6.堤岸植生保護	施工前：50-70%的堤岸具植被（含農墾地）	左岸:5分 右岸:5分
7.河岸植生帶寬度	施工前：人為活動輕微影響導流溝	左岸:6分 右岸:6分
8.溪床寬度變化	施工前：寬度小於10公尺內坑溝與溪溝	10分

9.縱向連節性	施工前：近自然導流溝	15 分
10.橫向連結性	施工前：最大落差介於 11-20 公分，為自然高低差	左岸:5 分 右岸:5 分
總分		72 分
4.棲地影像紀錄： (109/4/21)

5.生態關注區域說明及繪製： 無		
6. 研擬生態影響預測與保育對策： (迴避)工程施作應保留前方喬木等水土保持植株，並於現場標示。 (縮小)工程施作應避免干擾施工必要範圍以外的邊坡植被帶。 (減輕)工程範圍應設置導、排水設施，避免工程廢水嚴重影響當地水質及土壤，造成非必要之點源汙染。 (減輕)建議採柔性工法，集水井 A、B 之落差若超過 0.5m，應考量生物掉落等通道問題。		
7.生態保全對象之照片： 無

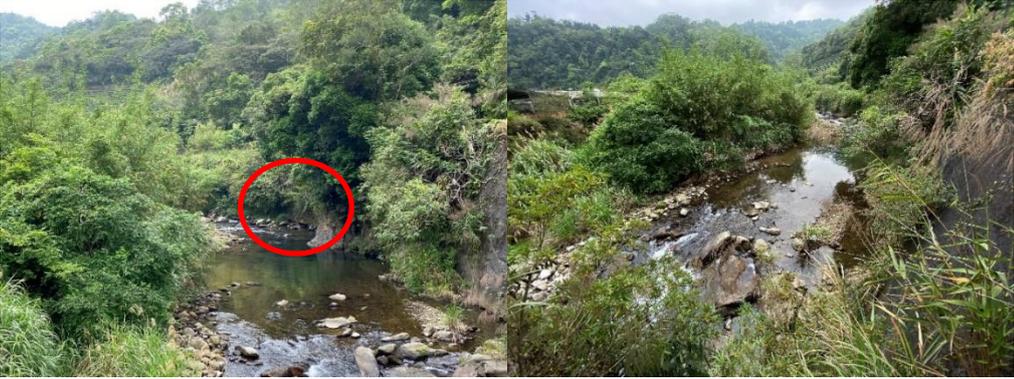
【工區 3-3 金溪派出所旁野溪】

3.生態棲地環境評估： 從野溪治理工程生態追蹤評估來看，因屬於天然野溪，其水量豐富及水域型態多樣性較高，順流左右岸均有天然濱溪植被帶，目前評分為「181 分」，如下表。評估施工時，上游溪水不經工區導入下游而產生汙染，且施工便道開設避免全斷面走在河床，採單側進出，以及保留右岸天然濱溪植被帶、巨石和樹木等，降低對該工區的生態衝擊，可視為良好典範。		
評估因子	說明	程度
1.溪床自然基質多樣性	施工前：理想基質超過河道面積 70%	18 分

2.河床底質包埋度	施工前：礫石、卵石及巨石 0-25%的體積被沉積砂石包圍	18 分
3.流速水深組合	施工前：具有 4 種以上流速/水深組合	18 分
4.湍瀨出現頻率	施工前：有巨石等天然物可激起湍瀨，但湍瀨不連續	15 分
5.河道水流狀態	施工前：連續深流，流量豐沛連續 水深超過 30 公分	20 分
6.堤岸植生保護	施工前：堤上具植生，且高豐富度	左岸:9 分 右岸:9 分
7.河岸植生帶寬度	施工前：人為活動幾無影響河道	左岸:9 分 右岸:9 分
8.溪床寬度變化	施工前：寬度小於 10 公尺野溪與溪流	18 分
9.縱向連節性	施工前：自然溪床	20 分
10.橫向連結性	施工前：順流左岸為既有護岸，落差超過 2 公尺，尚屬自然 落差；右岸為天然濱溪植被帶，可能是食蟹獾、兩棲爬蟲類、 鳥類及昆蟲之活動棲地	左岸:9 分 右岸:9 分
總分		181 分
<p>4.棲地影像紀錄： (109/4/21)</p>

<p>5.生態關注區域說明及繪製： 無</p>		
<p>6. 研擬生態影響預測與保育對策：</p> <p>(迴避)以保留自然棲地、天然濱溪帶、巨石、周遭喬木等水土保持植株，並維持溪流特性。</p> <p>(縮小)護岸工程施作範圍應限制於 1.5m 以內，設置之施工便道採單側河道行進，勿擴及全橫斷面，應避免干擾施工必要範圍以外的濱溪植被帶。</p> <p>(減輕)確實設置排擋水措施，或使用半施工法，使水流不行經施工擾動中的範圍，以維護水質。</p> <p>(減輕)土方回填區，需與生態人員會勘，避免原有兩棲爬蟲類重要棲地遭受掩埋。</p>		
<p>7.生態保全對象之照片： (109/4/21)</p>

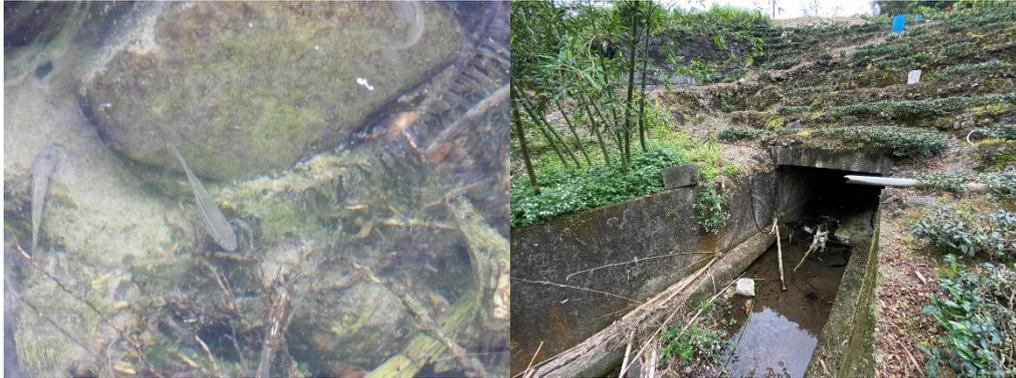
【工區 3-8 漁光坪雙路一段 72-78 旁野溪】

若進行施工，其施工便道開設及施作，有影響野溪旁的濱溪植被帶。因此，建議施工便道避免擴大，且施工中比照「新昇二號橋附近工區」，避免產生混泥水，排入野溪中，降低生態衝擊。同時，標定周遭大樹、溪床巨石及岩盤，維持原有自然棲地狀況。就野溪治理工程生態追蹤評估來看，因屬於人為干擾頻度較高的野溪，施工前評分為「134 分」，如下表。

評估因子	說明	程度
1.溪床自然基質多樣性	施工前：基質穩定、長期存在且已有生物利用	20 分
2.河床底質包埋度	施工前：以礫石、卵石、巨石為主，0-25%的體積被沉積砂土包圍	20 分
3.流速水深組合	施工前：具有 4 種以上流速/水深組合	20 分
4.湍瀨出現頻率	施工前：有巨石等天然物可激起湍瀨，但湍瀨不連續	16 分
5.河道水流狀態	施工前：連續淺流或淺瀨 水深超過 30 公分	18 分
6.堤岸植生保護	施工前：因人為活動而幾無植生帶	左岸:2 分 右岸:2 分
7.河岸植生帶寬度	施工前：植被受到人為干擾情形嚴重	左岸:2 分 右岸:2 分
8.溪床寬度變化	施工前：寬度小於 10 公尺內坑溝與溪溝	18 分
9.縱向連節性	自然野溪，構造物與溪床落差介於 50-100 公分	10 分
10.橫向連結性	施工前：該整治段同時滿足 $\geq 30\%$ 的長度、邊坡度大於 90° ，且最大落差大於 2 公尺	左岸:2 分 右岸:2 分
總分		134 分
4.棲地影像紀錄：

(迴避)以保留自然棲地、河床底質、天然濱溪帶、巨石、潭瀨等，並維持溪流暢通性，非一次性考量疏洪。

(縮小)護岸基礎工程施作範圍應將生物棲地考量，如草蜥、細蟪、蝶類、鰕虎及大型魚類。

(減輕)確實設置排擋水措施，或使用半施工法，使水流不行經施工擾動中的範圍，以維護水質。

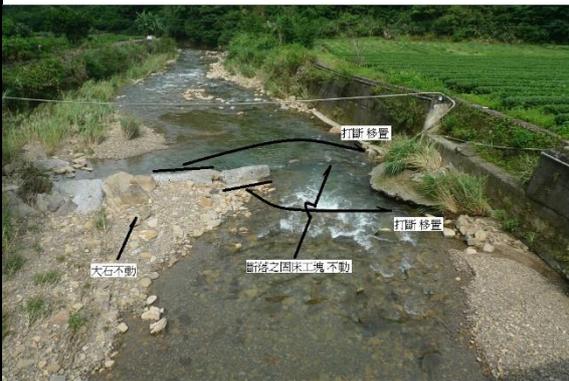
民眾意見二：在施工工區下游之固床工之改善建議（如下圖）

意見回應二：為防止河岸之侵蝕，本團隊回應有其調整之空間，仍需提報主辦單位相關規劃設計，以確認施作之可行性。

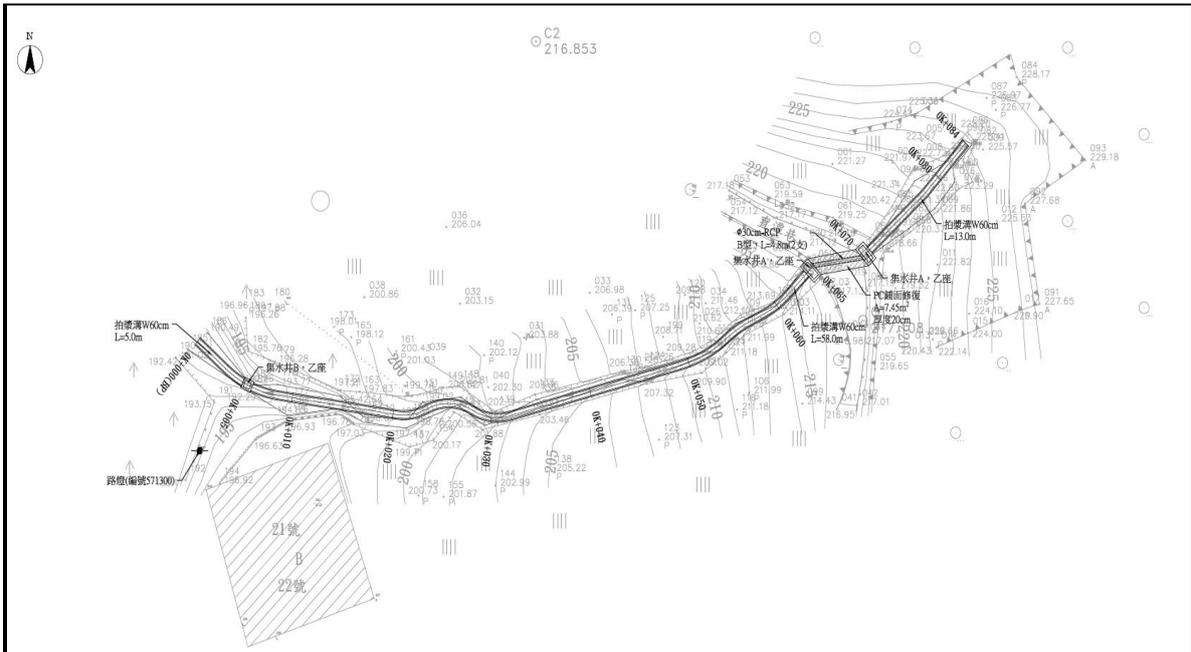
工程位置(2)-平面配置 S=1:300
互聯路21號附近

填表人員 (單位/職稱)	黃俊選(國立臺灣大學/生態檢核團隊)	填表日期	民國 109 年 6 月 10 日
解決對策項目		實施位置	坪林區、石碇區
<p>解決對策之詳細內容或方法(需納入施工計畫書中)</p> <p>【工區 3-2 直潭巷 21 號附近】</p> <p>(迴避)工程施作應保留前方喬木等水土保持植株，並於現場標示。</p> <p>(縮小)工程施作應避免干擾施工必要範圍以外的邊坡植被帶。</p> <p>(減輕)工程範圍應設置導、排水設施，避免工程廢水嚴重影響當地水質及土壤，造成非必要之點源污染。</p> <p>(減輕)建議採柔性工法，集水井 A、B 之落差若超過 0.5m，應考量生物掉落等通道問題。</p> <p>【工區 3-3 金溪派出所旁野溪】</p> <p>(迴避)以保留自然棲地、天然濱溪帶、巨石、周遭喬木等水土保持植株，並維持溪流特性。</p> <p>(縮小)護岸工程施作範圍應限制於 1.5m 以內，設置之施工便道採單側河道行進，勿擴及全橫斷面，應避免干擾施工必要範圍以外的濱溪植被帶。</p> <p>(減輕)確實設置排擋水措施，或使用半施工法，使水流不行經施工擾動中的範圍，以維護水質。</p> <p>(減輕)土方回填區，需與生態人員會勘，避免原有兩棲爬蟲類重要棲地遭受掩埋。</p> <p>【工區 3-8 漁光坪雙路一段 72-78 旁野溪】</p> <p>(迴避)以保留自然棲地、河床底質、天然濱溪帶、巨石、潭瀨等，並維持溪流暢通性，非一次性考量疏洪。</p> <p>(縮小)護岸基礎工程施作範圍應將生物棲地考量，如草蜥、細蟥、蝶類、鰕虎及大型魚類。</p> <p>(減輕)確實設置排擋水措施，或使用半施工法，使水流不行經施工擾動中的範圍，以維護水質。</p>			
<p>圖說：</p> <p>【工區 3-2 直潭巷 21 號附近】</p> <p>➤ 工程項目</p> <p style="padding-left: 20px;">拍漿溝 W=60cm，L=5.0m</p> <p style="padding-left: 20px;">拍漿溝 W=60cm，L=58.0m</p> <p style="padding-left: 20px;">拍漿溝 W=60cm，L=13.0m</p> <p style="padding-left: 20px;">集水井 A，兩座</p> <p style="padding-left: 20px;">集水井 B，乙座</p> <p style="padding-left: 20px;">PC 鋪面修復 A=7.45m²</p>

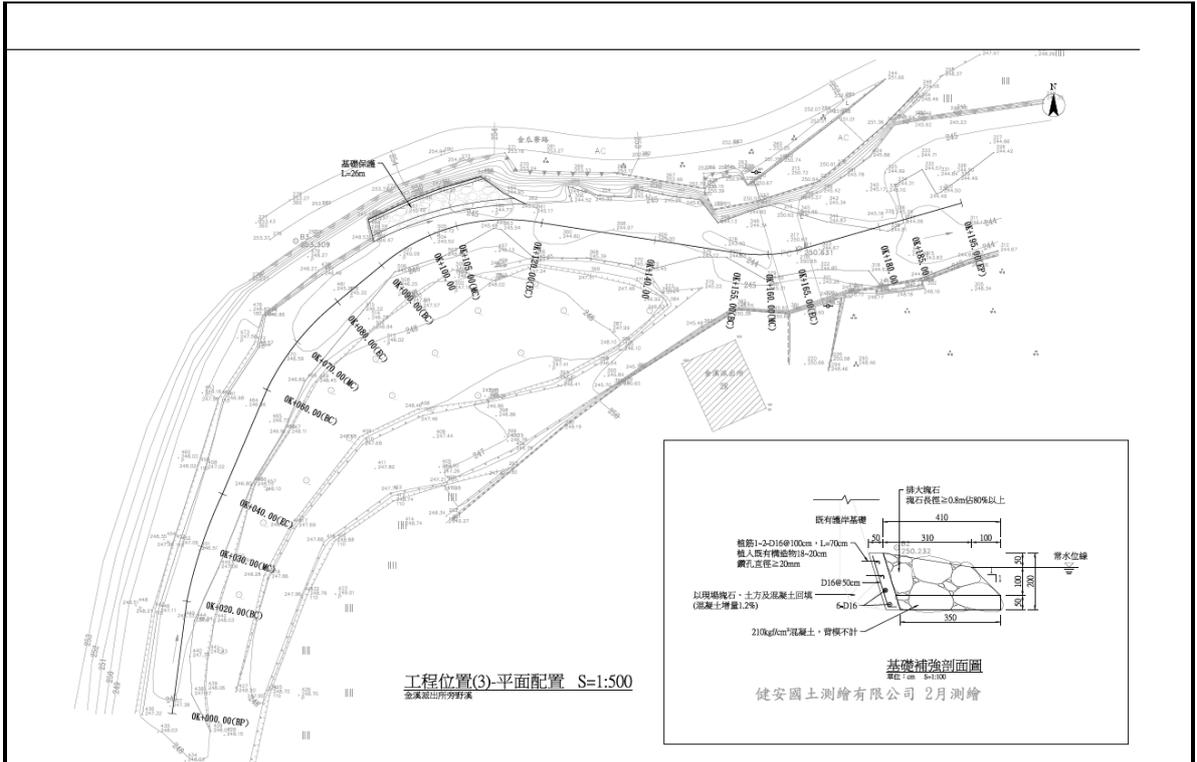
【工區 3-3 金溪派出所旁野溪】

- A 型基礎橋梁
- B 型基礎橋梁
- 基礎補強；L=106.5m
- A 型乾砌石護岸；L=54.5m
- B 型乾砌石護岸；L=24.5m

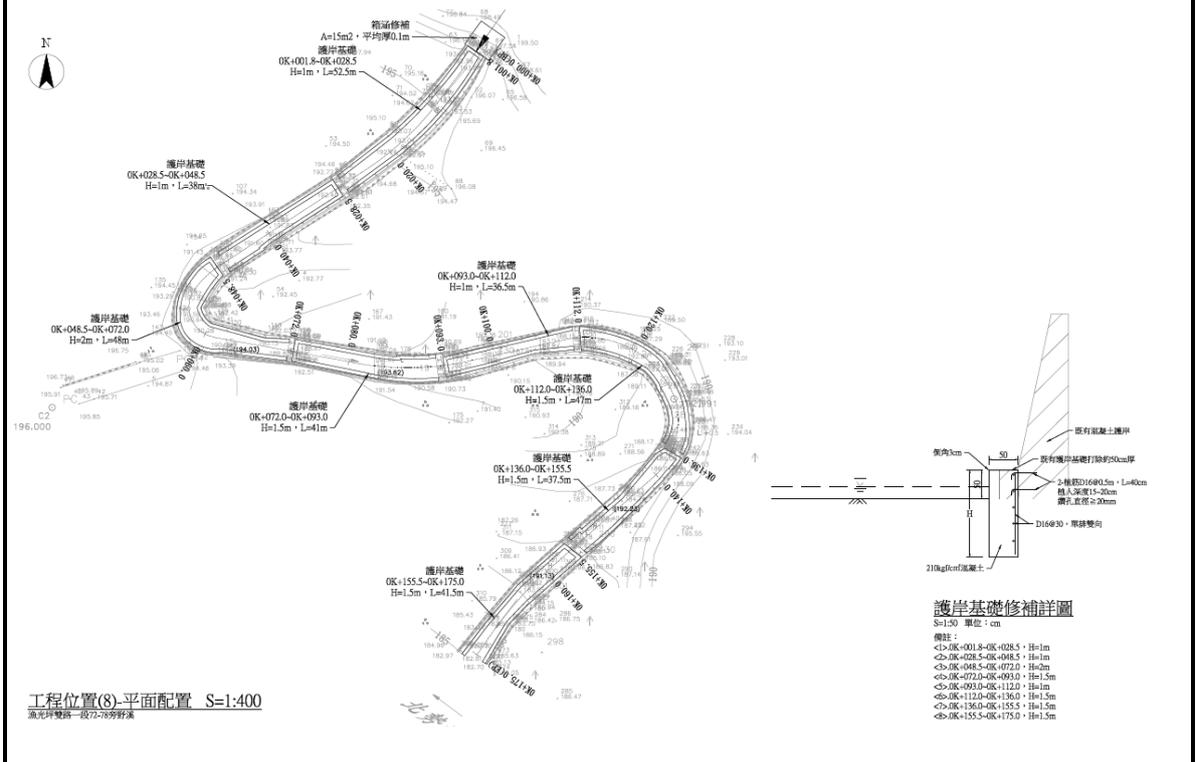
【工區 3-8 漁光坪雙路一段 72-78 旁野溪】

- 封牆
- 砌石排水溝；L=100m
- 砌石排水溝；L=32m
