水庫集水區保育治理工程(第五標)生態檢核表 主表(1/2)

工程基本資料	計畫及工程名稱	馬祖地區水庫集水區 保育治理工程(第五標)	設計單位	華邦工程顧問有限公司 馬祖分公司
	工程期程	60 工作天	監造廠商	華邦工程顧問有限公司 馬祖分公司
	主辦機關	連江縣環境資源局	營造廠商	
	基地位置	地點：連江縣南竿鄉清水村 26°08'57.5"N 119°55'42.2"E	工程經費	4,500,000 元
	工程緣由目的	勝利水庫集水區為馬祖南竿地區最重要水源之一，本工程針對水源治理及提升淨化水質效能為目標，針對集水池第五池及第六池環狀式樹林進行修枝美化，整體構想乃以「營造安全、生態、多樣的水源環境，確保量足、質優、永續的水資源」為理念，以生態保育對策作為本工程首要考量、設定連江縣集水區保育發展目標。		
	工程類型	<input type="checkbox"/> 自然復育、 <input type="checkbox"/> 坡地整治、 <input type="checkbox"/> 溪流整治、 <input type="checkbox"/> 清淤疏通、 <input type="checkbox"/> 結構物改善、 <input checked="" type="checkbox"/> 其他：水庫上游集水池疏枝、環境改善		
工程內容	1. 人工清除邊坡垃圾及雜物：1340M2(依實作數量計價) 2. 喬木疏枝修剪：4900M3(依實作數量計價)芒草鋸除：2990M3(依實作數量計價) 壩體植生藤蔓清除：920M2(依實作數量計價)水生植物清除：920M2(依實作數量計價)			
預期效益	保全對象(複選): <input type="checkbox"/> 民眾(<input type="checkbox"/> 社區 <input type="checkbox"/> 學校 <input type="checkbox"/> 部落 <input type="checkbox"/> ____) <input type="checkbox"/> 產業(<input type="checkbox"/> 農作物 <input type="checkbox"/> 果園 <input type="checkbox"/> ____) <input type="checkbox"/> 交通(<input type="checkbox"/> 橋梁 <input type="checkbox"/> 道路 <input type="checkbox"/> ____) <input checked="" type="checkbox"/> 工程設施 (<input checked="" type="checkbox"/> 水庫 <input type="checkbo

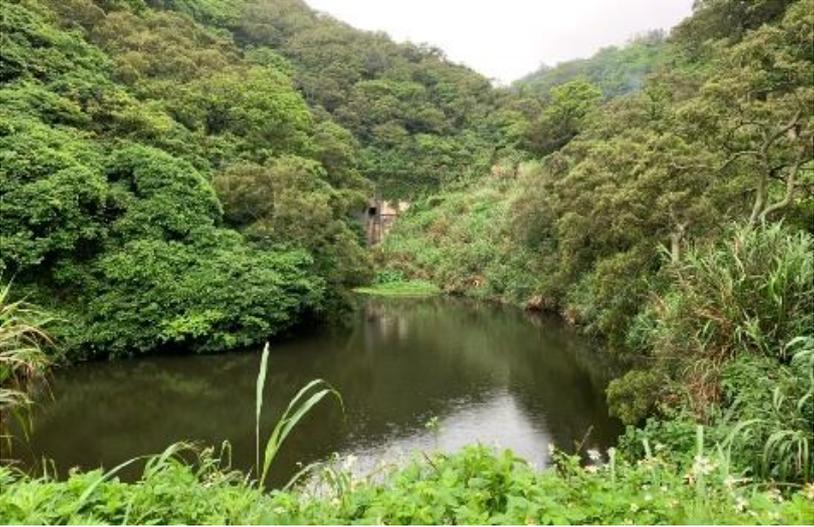
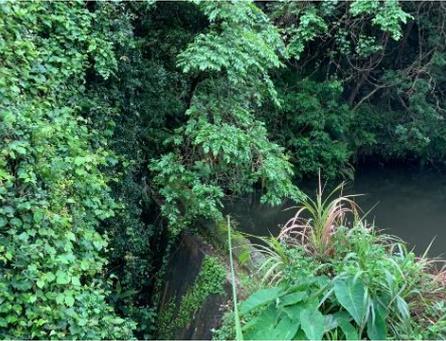
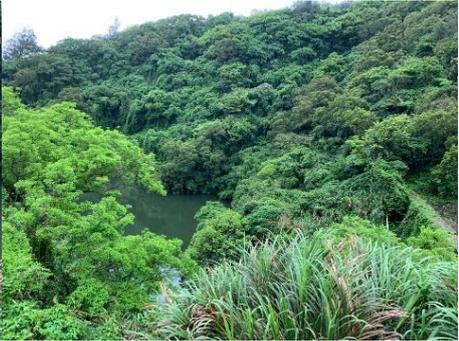
</div> <div style="text-align: right; margin-top: 10px;">(108.4.27)</div>

工程名稱 (編號)	馬祖地區水庫集水區保育治理工程(第五標)	填表日期	民國 108 年 8 月 1 日
評析報告 是否完成 下列工作	■由生態專業人員撰寫、■現場勘查、■生態調查、■生態關注區域圖、 ■生態影響預測、□生態保育措施研擬、□文獻蒐集		
1. 生態團隊組成： 本工程生態調查委由三睿生態顧問有限公司辦理，經評析人員陳秉弘博士率領其團隊現場踏勘調查。 陳秉弘博士 學歷：國立中山大學海洋生物科技及資源系博士 專長：生態工法與生態保育諮詢			
2. 棲地生態資料蒐集： 經生態調查團隊現地踏勘集水區環境，調查區域陸域棲地類型為闊葉混合林及芒草混合林，密布相思樹、銀合歡、芒草及薜荔等植群；水域環境屬連江縣自來水廠管制區域—水庫集水區，整區基地為上下壩體梯狀及水池，周邊溪濱滿佈布袋蓮等，經調查集水區水植因兩側植披落葉影響造成嚴重優養化。 <div style="display: flex; justify-content: space-around; align-items: center;">

此區的天然林與集水池上邊坡可能為生態資源最豐富之地區；編號第 5 及第 6 攔砂壩周邊草地、茂密林蔭與竹林嚴重影響儲水區水質且極易造成水質優養化，壩體下方也出現淤積狀況，遍佈水生植物及芒草，影響蓄水品質至鉅。

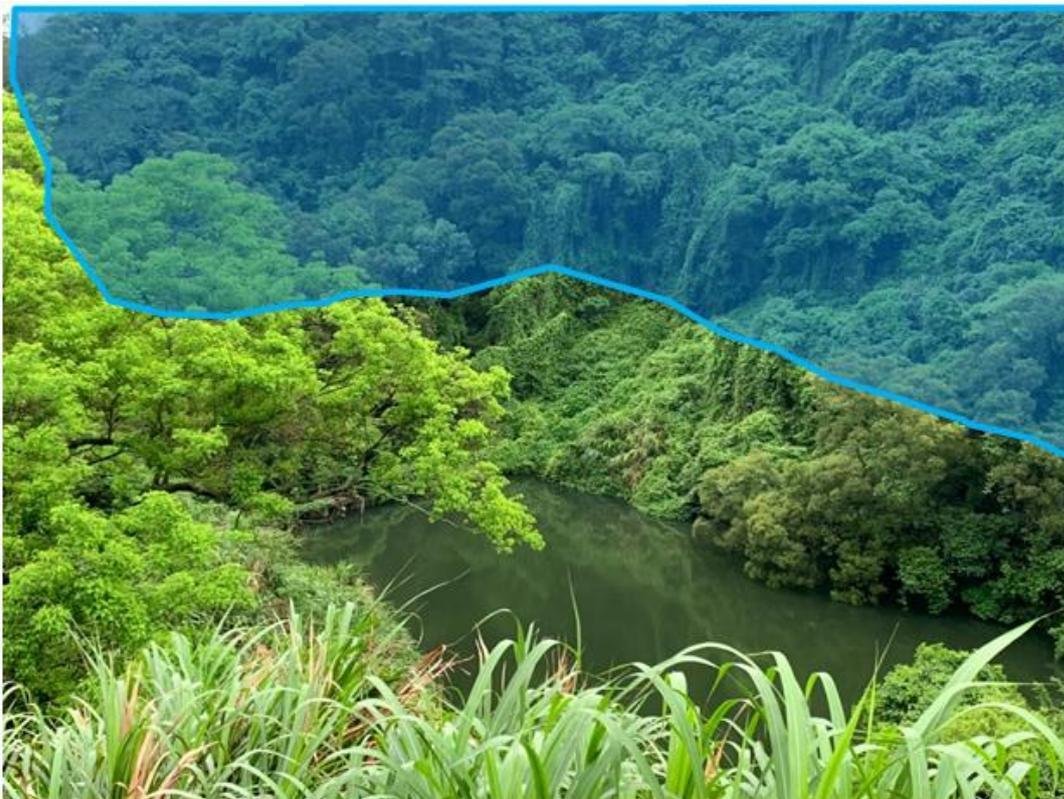
馬祖地區指標性生物為雌光螢、燕鷗，其二種生物多數非棲息於南竿島上，因本工程無本地重要指標性生物，下圖藍色範圍為次要敏感區，為一般常見生物主要棲息區域，本工程主要為疏枝清運作業，主要施作範圍為水池周邊下邊坡及壩體，針對水池周邊芒草及喬木進行整治，並無開發山坡及岩盤行為，惟仍請施工期間須注意盡量針對水池周圍施工，降低附近次要敏感區(藍色範圍)棲息物種影響。

- 一、迴避:積極保全集水池兩側林相，以提供野生動物棲息及覓食空間，施工期間避開當區動物覓食及活動旺盛期間。
- 二、縮小:因應本工程地理特性，於工程施作期間，儘量避免開發山坡地做為施工便道，降低工作進行期間臨時設施物，對工程周圍環境負面之影響。
- 三、減輕:配合現場兩側山坡地形，以疏枝作業取代以往傳統之治理工法(鋼筋混凝土等硬性工法)、岩盤及山坡開發，減緩工程對環境與生態系統功能衝擊。

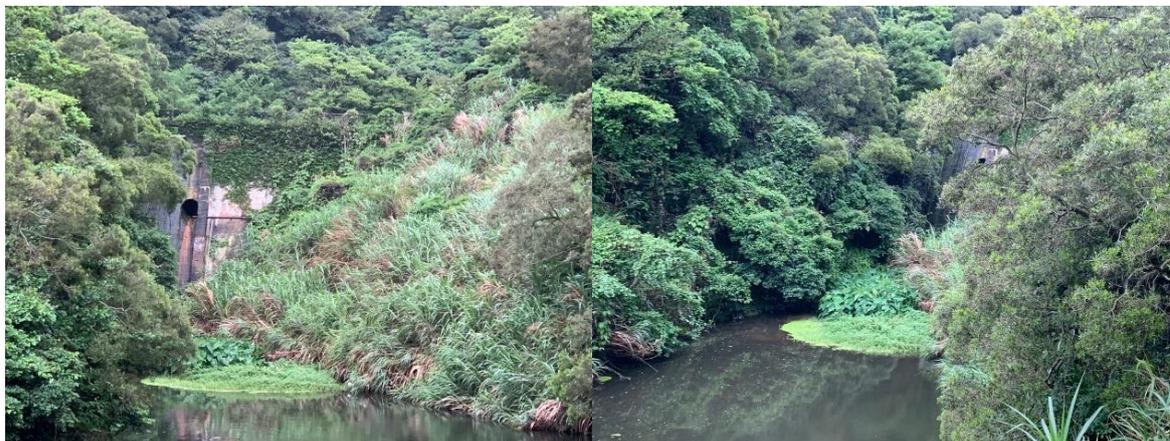
災害照片(108.4.27):

儲水區域仍多雜木及芒草，且坡度陡峭疏剪不易，極應注重施工安全，且壩體前方淤積及壩上藤蔓叢生，因此儲水區周邊治理應可加速其疏枝修剪，有效降低儲水區域繼續優養化。

建議配合現場山坡地形進行疏枝作業。

儲水區已造成草本植物入侵，且周邊有不少面積的茂密林木及竹林，應依據設計原意，於雜木修整後以舢舨搭配工作平台載運清除，適度疏枝及清除芒草可有效保護水質且可達週邊坡地生態保育。

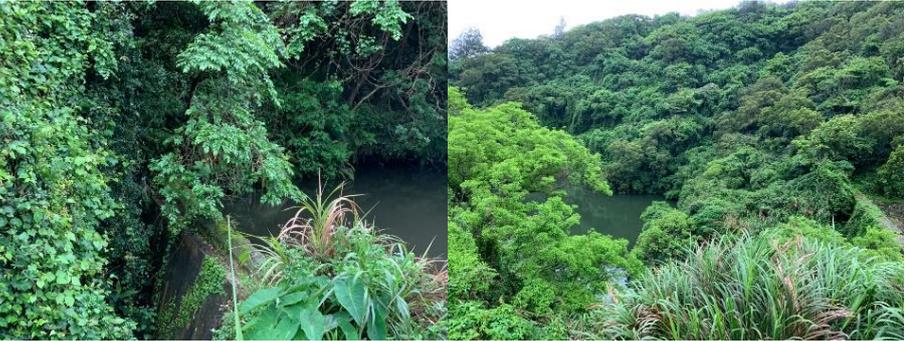
(108.4.27)

工程名稱 (編號)	馬祖地區水庫集水區保育治理工程(第五標)	填表日期	民國 108 年 8 月 1 日
評析報告 是否完成 下列工作	<input checked="" type="checkbox"/> 由生態專業人員撰寫、 <input checked="" type="checkbox"/> 現場勘查、 <input checked="" type="checkbox"/> 生態調查、 <input checked="" type="checkbox"/> 生態關注區域圖、 <input checked="" type="checkbox"/> 生態影響預測、 <input type="checkbox"/> 生態保育措施研擬、 <input type="checkbox"/> 文獻蒐集		
<p>1. 生態團隊組成：</p> <p>本工程生態調查委由三睿生態顧問有限公司辦理，經評析人員陳秉弘博士率領其團隊現場踏勘調查。</p> <p>陳秉弘博士 學歷：國立中山大學海洋生物科技及資源系博士 專長：生態工法與生態保育諮詢</p>			
<p>2. 棲地生態資料蒐集：</p> <p>經生態調查團隊現地踏勘集水區環境，調查區域陸域棲地類型為闊葉混合林及芒草混合林，密布相思樹、銀合歡、芒草及薜荔等植群；水域環境屬連江縣自來水廠管制區域—水庫集水區，整區基地為上下壩體梯狀及水池，周邊溪濱滿佈布袋蓮等，經調查集水區水植因兩側植披落葉影響造成嚴重優養化。</p>

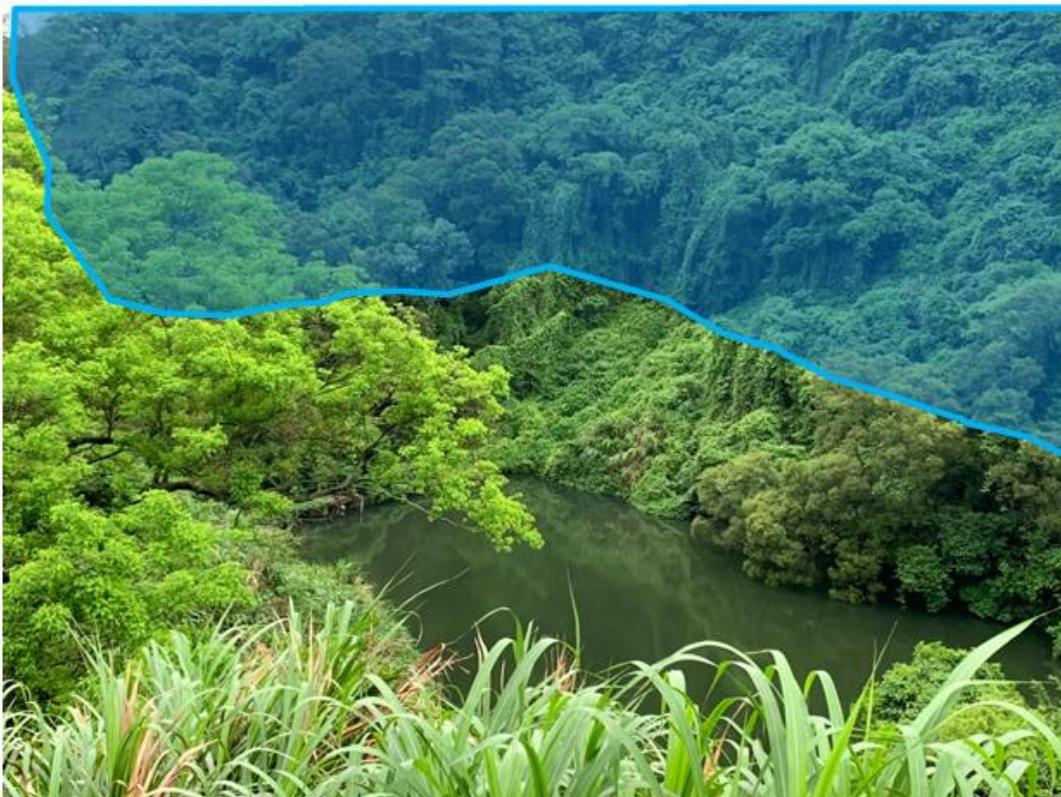
馬祖地區指標性生物為雌光螢、燕鷗，其二種生物多數非棲息於南竿島上，因本工程無本地重要指標性生物，下圖藍色範圍為次要敏感區，為一般常見生物主要棲息區域，本工程主要為疏枝清運作業，主要施作範圍為水池周邊下邊坡及壩體，針對水池周邊芒草及喬木進行整治，並無開發山坡及岩盤行為，惟仍請施工期間須注意盡量針對水池周圍施工，降低附近次要敏感區(藍色範圍)棲息物種影響。

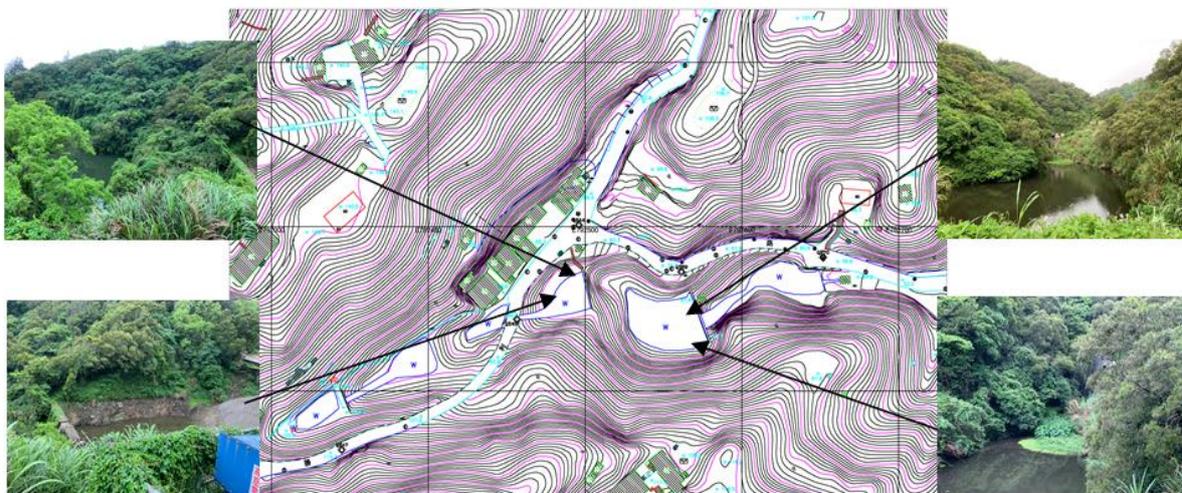
4.棲地影像紀錄(108.4.27)：

此區的天然林與集水池上邊坡可能為生態資源最豐富之地區；編號第 5 及第 6 攔砂壩周邊草地、茂密林蔭與竹林嚴重影響儲水區水質且極易造成水質優養化，壩體下方也出現淤積狀況，遍佈水生植物及芒草，影響蓄水品質至鉅。

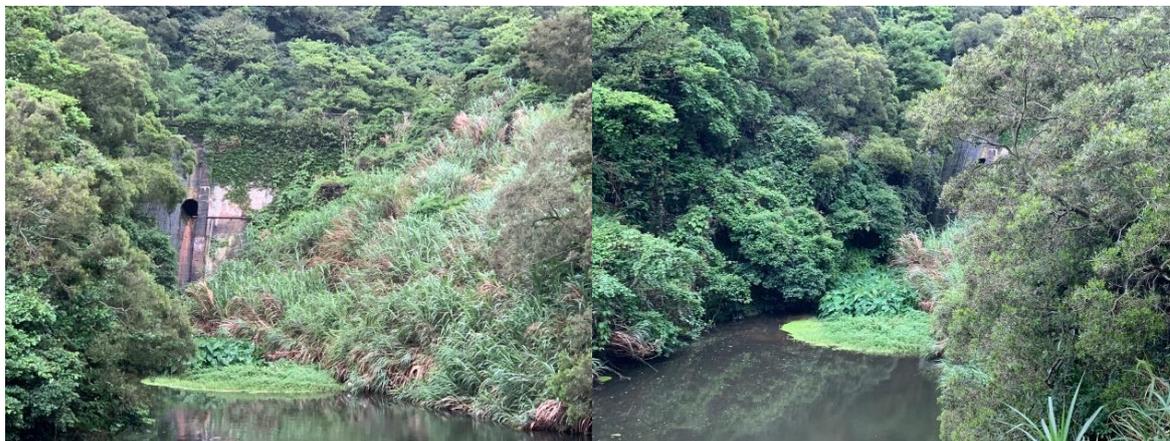
災害照片(108.4.27):

儲水區域仍多雜木及芒草，且坡度陡峭疏剪不易，極應注重施工安全，且壩體前方淤積及壩上藤蔓叢生，因此儲水區周邊治理應可加速其疏枝修剪，有效降低儲水區域繼續優養化。

建議配合現場山坡地形進行疏枝作業。

儲水區已造成草本植物入侵，且周邊有不少面積的茂密林木及竹林，應依據設計原意，於雜木修整後以舢舨搭配工作平台載運清除，適度疏枝及清除芒草可有效保護水質且可達週邊坡地生態保育。

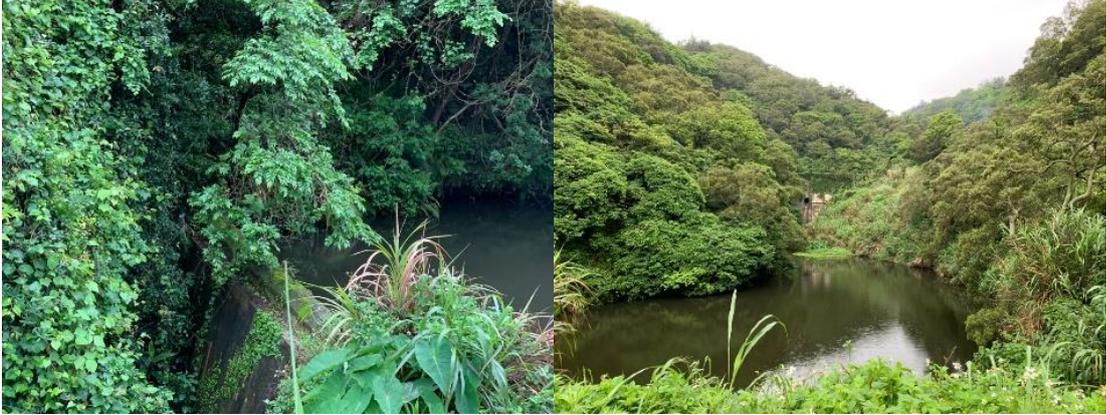
<p style="text-align: right;">(108.4.27)</p> <p>相關資料來源： 土地使用管理 1.土地使用現況(出處:國土測量查詢申請系統) 2.計畫相關法規(出處:水土保持法規) 環境生態資訊 1.動植物生態(出處:現地踏勘調查) 2.氣象(出處:中央氣象局馬祖氣象站) 3.水文(出處:中央氣象局馬祖氣象站) 4.地形(出處:經濟部中央地質調查所地質整合查詢系統) 5.地質(出處:經濟部中央地質調查所地質整合查詢系統) 6.河川水系-勝利水庫上游集水區(出處:連江縣自來水廠)</p>

<p>工程名稱 (編號)</p>	<p>馬祖地區水庫集水區保育 治理工程(第五標)</p>	<p>填表日期</p>	<p>民國 108 年 12 月 1 日</p>
<p>1.生態團隊組成： 陳秉弘/三睿生態顧問有限公司(生態工程部計畫專員)/碩士/森林生態、植物辨識、水質分析/工程生態評析、協助執行檢核機制 胡豐裕/三睿生態顧問有限公司(生態工程部計畫人員)/大學/植物生態、植物分類、植群分類/陸域植被生態分析、動物棲地評估</p>			
<p>2.棲地生態資料蒐集： 經生態調查團隊現地踏勘集水區環境，調查區域陸域棲地類型為闊葉混合林及芒草混合林密布相思樹、銀合歡、芒草及薜荔等植群；水域環境屬連江縣自來水廠管制區域—水庫集水區，整區基地為上下壩體梯狀及水池，周邊溪濱滿佈布袋蓮等，經調查集水區水植因兩側植披落葉影響造成嚴重優養化。</p>

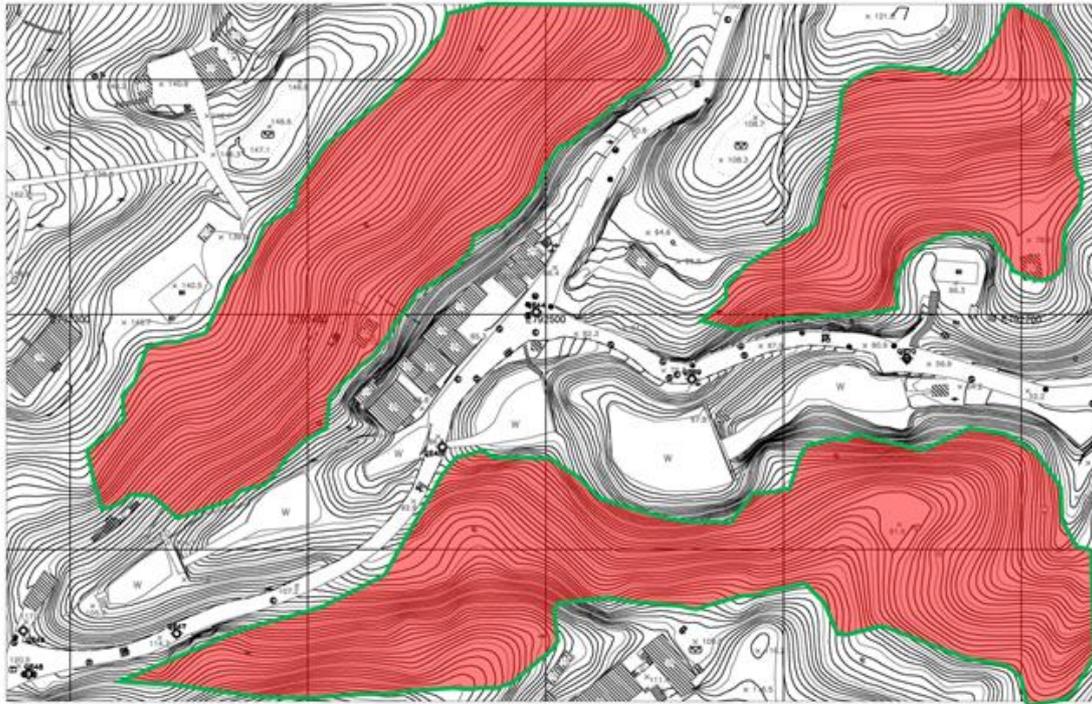
本工程位置屬於連江縣政府所列保護區，地點周圍含有發電廠、國軍所屬營區，工程內容主要為修整山坡雜木工作，無保護區及山坡地開發行為，影響生態環境較低，建議於施作期間便道多以水路為主，降低山坡破壞可能性；預定施作施工範圍內並無當地指標性生物，紅色區域為施工範圍周邊天然林區內生物主要棲息範圍。

- (1)工區周邊大樹保全，避免不當修剪側枝及非必要的樹木移除；工區及施工便道周圍樹木多屬私有果樹或樹木，如有影響護岸施作的側枝，必須先與民眾協調後，方得修剪。若既有樹木位於護岸施作位置，應優先考慮修改護岸設計以繞過該樹木，避免不必要的樹木移除。
- (2)施工過程中，有渠底開挖的部分，務必設置排檔水設施，避免施工過程影響水質。
- (3)生態通道坡度不得超過 30 度，表面應以刷毛處理，增加表面粗糙度，以利動物通行。

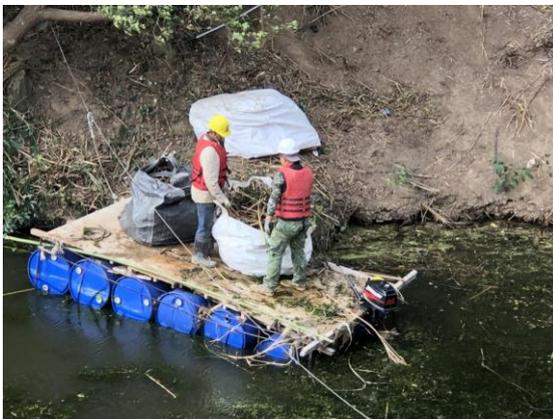
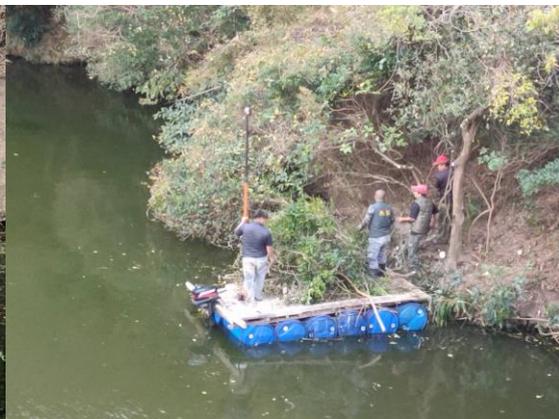
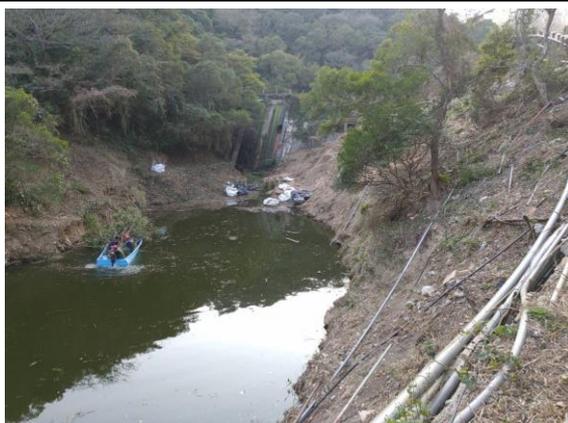
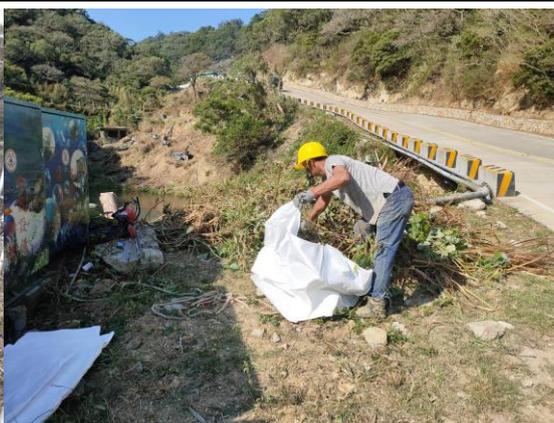
施工中照片：

本案工程完工後，預期使集水池優養化逐漸趨於穩定，疏枝約 4,900 m³ 喬木修剪運移，穩定區域性縱橫向儲水系統，以降低本區域水質持續優養化，同時利用原有穩定植生立地環境，以助整體集水區保育工作之繁衍。

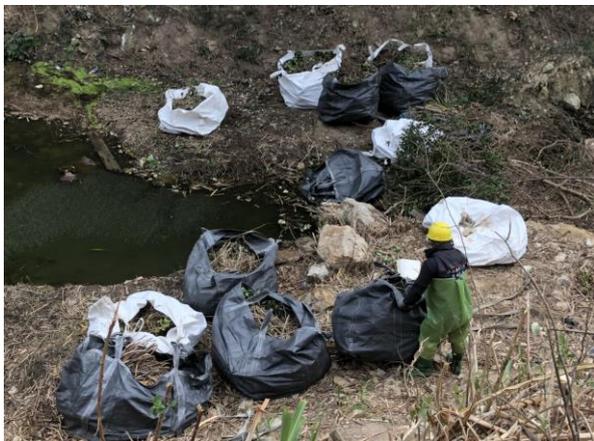
<p>施工依現有地形地貌進行疏枝清理作業，疏枝雜草集中堆置處理；施作期間便道多以水路為主，降低山坡破壞可能性。</p>	
	(108.12.02)

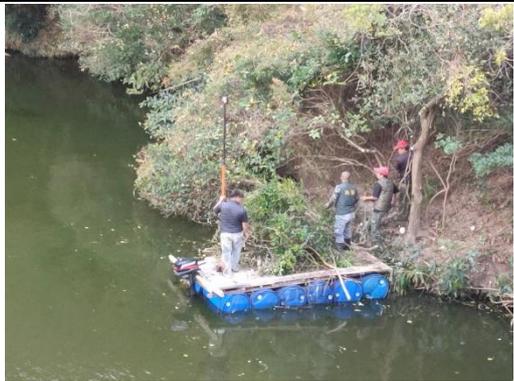
生態保育措施與執行狀況			
項目	生態保育措施	狀況摘要	照片(拍攝日期)
生態保全對象			
生態友善措施	水庫集水區周邊除草施工以水路除草為主，避免大型機具進場以危害生態。	水路除草載運疏枝並集中處理。

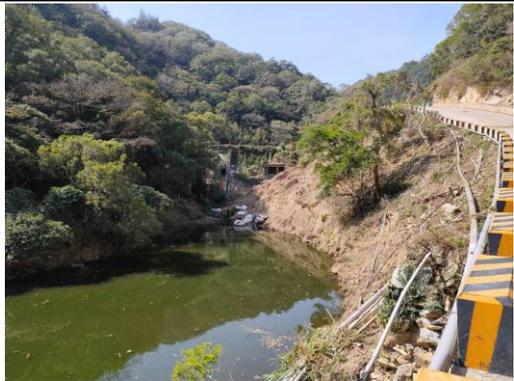
<p>(108.11.22)</p>
施工復原情形	<input checked="" type="checkbox"/> 施工便道與堆置區環境復原	施工便道復原且將環境廢棄物等清除維護環境避免污染。

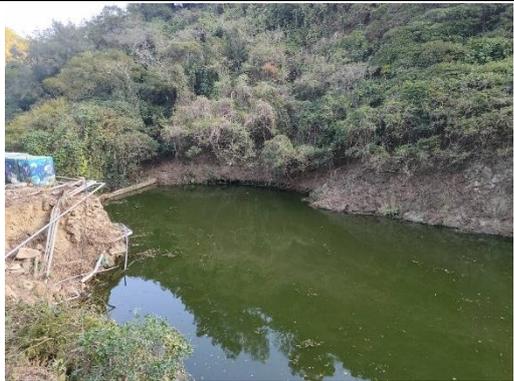
<p>(108.12.02)</p>
	<input type="checkbox"/> 植生回復		
	<input checked="" type="checkbox"/> 垃圾清除	水域及陸域環境離場前檢視垃圾及雜草等確實清除。
