基隆市生態檢核工作計畫(107 年度)

Ecological Check Project of Keelung City, 2018

主辦機關：基隆市政府

執行單位：觀察家生態顧問有限公司

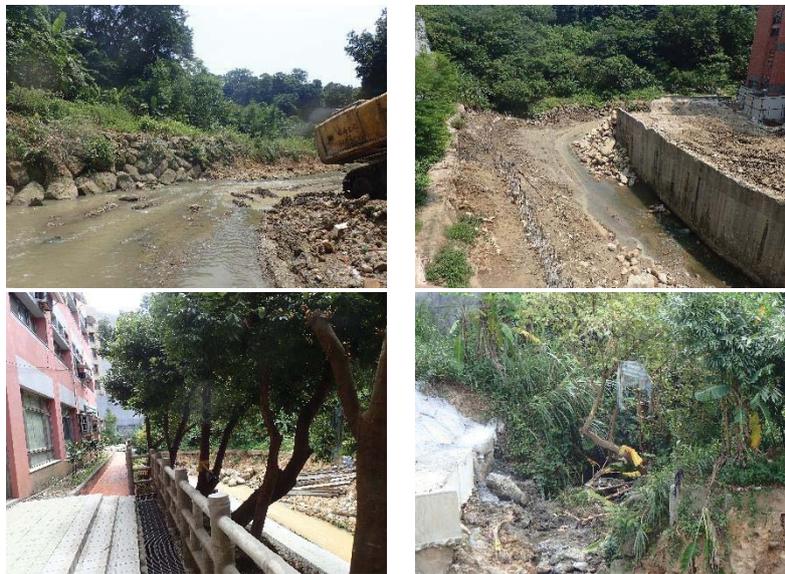
圖 2.2.1-1 施工階段混濁溪水

大武崙溪排水瓶頸改善工程位於大武崙溪排水幹線中游段(5K+050~5K+295)，施工中進場僅能獲得施工階段之水域棲地照，由於施工擾動影響，導致水體呈現混濁黃色，河道護堤邊坡皆已遭工程擾動，僅剩左側與右側護堤少許樹木存留，相關施工中現況如圖2.2.1-1所示。

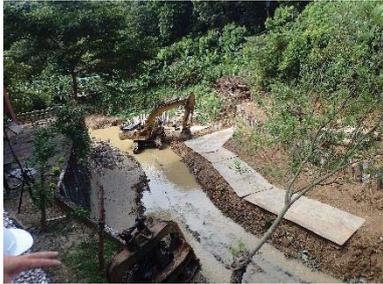
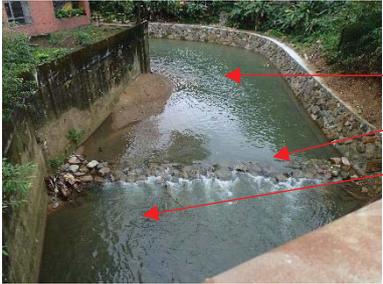
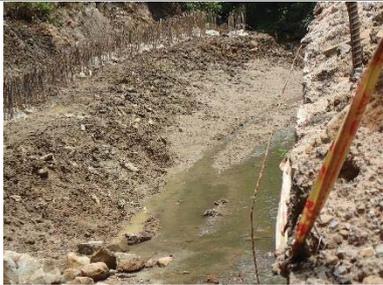
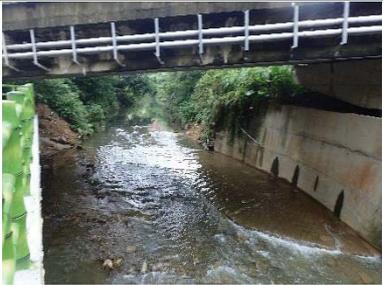
表 2.2.1-1 大武崙溪排水瓶頸改善工程水域棲地評估表

水流型態 單一緩流型態

水流型態 深潭 淺瀨 淺流

單一緩流型態

淺瀨

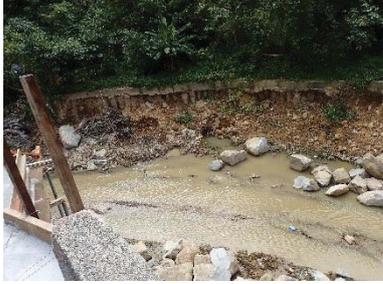
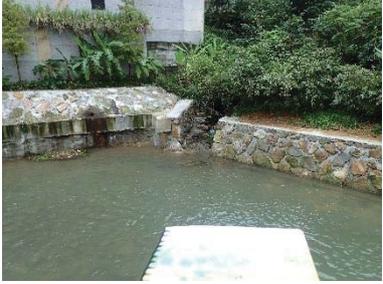
邊坡 不穩定 土石易崩落

邊坡 漿砌石 護岸 粗糙面 可供植 生攀爬

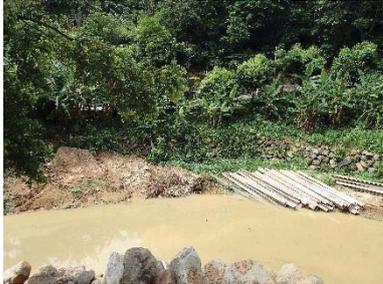
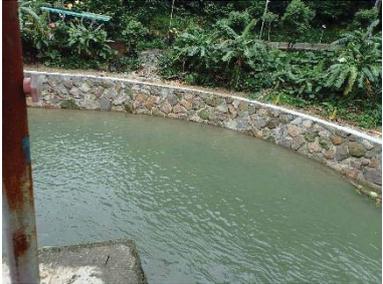
水色 混濁呈 土黃色

水色 較為清 澈

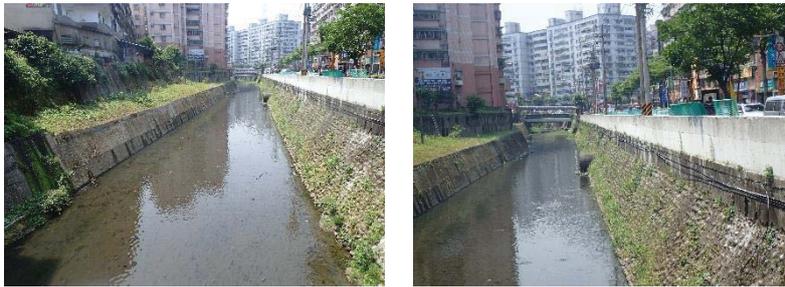
工程位於大武崙溪排水幹線中游段(5K+438~5K+863)，本計畫團隊進場時該工程已進入施工階段，然而工程施作範圍並不擴及周遭之大武崙溪排水幹線，溪流河道仍維持施工前之現況，根據現勘狀況填寫河川快速棲地評估表如附錄二，並進行水域棲地評估及探討，已瞭解當地水域棲地之現況。如圖2.2.2-1所示，該區段之溪流水道已受人工建築之護堤限制，水流並無自然擺盪之機會，水流型態亦呈現單一水流型態；水體呈現輕微混濁色(圖2.2.2-2)，且飄出輕微異味；河道內並無明顯裸露地。

圖 2.2.2-1 受人工建築護堤限制

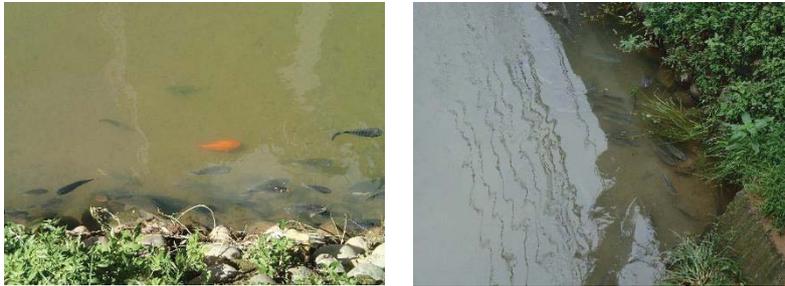
圖 2.2.2-2 水體呈現輕微混濁色

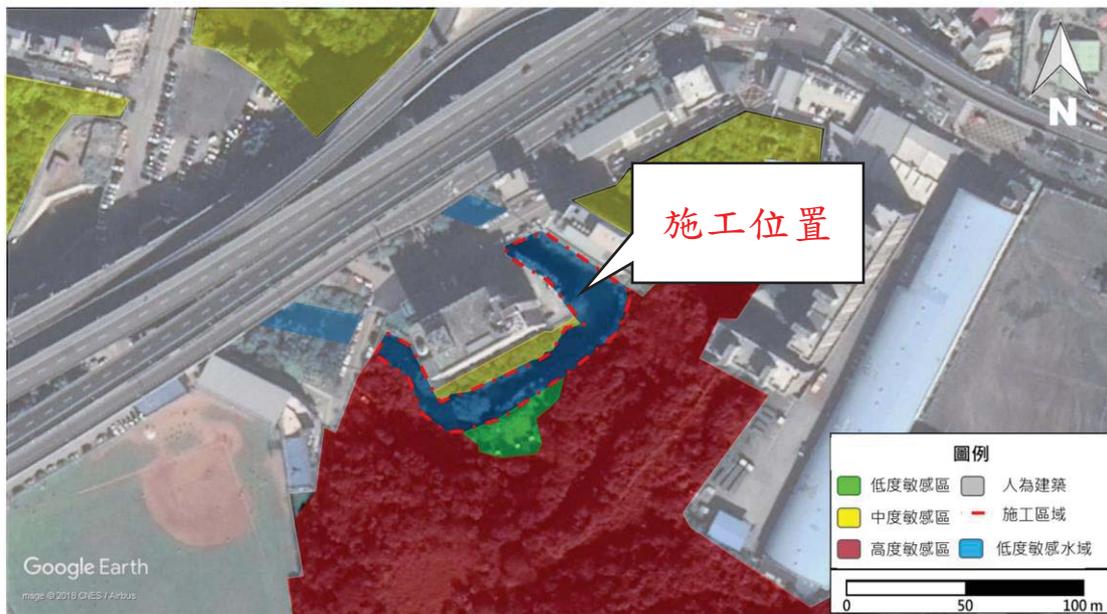
圖 3.3.2-1 大武崙溪排水瓶頸改善工程

本工程為施工階段進行現勘，現勘時河道已進行清疏工程，開挖河道並拓寬通洪斷面開挖左側堤岸，右岸為消防局大型人工建物，沿岸並經人為栽植有數株喬木。左岸為農地，後方則為小面積林地，並經人為道路切割。河道中原有之茄苳樹因工程清疏必要性已清除。根據現地環境之空照圖研擬生態敏感關注區域圖如圖3.3.2-1，以示意建議保留之生態敏感區域。

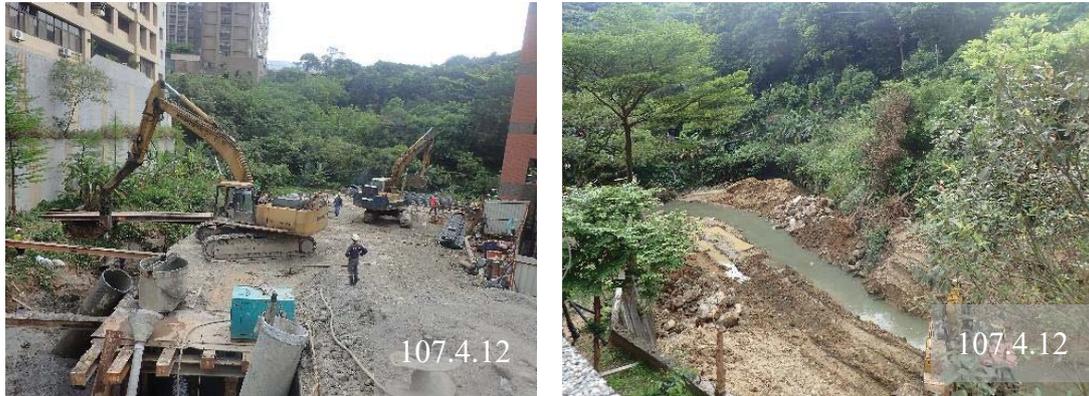
圖 3.3.3-1 107 年 4 月 12 日工區現場施工情形紀錄

岸植被尚未挖除，河道水流濁度偏高(圖3.3.3-1)。

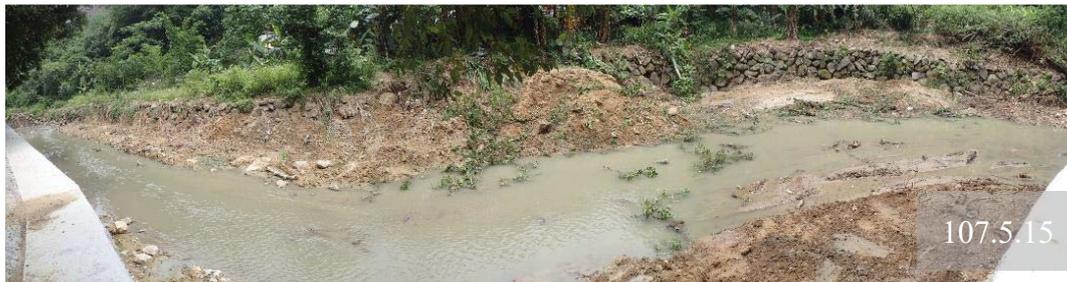
107年5月15日，河道周遭面仍持續開挖清淤，施工擾動導致水體混濁，河道內參雜樹木枝條，施工位置近消防局處，其樹林樹種為陰香樹，雖為外來樹種，但評估該棲地已被獨立切割，並無向外擴散之影響，其大樹樹冠可供鳥類棲息使用，故評估予以保留，並於下次現勘給予警示帶保留。因機具直接接觸溪床並開挖左側堤岸，未設置排擋水引流設施導致水質濁度偏高，因水中並無原生魚種紀錄，故對於水域生態之影響較低(圖3.3.3-2)。

圖 3.3.3-2 107 年 5 月 15 日工區現場施工情形紀錄

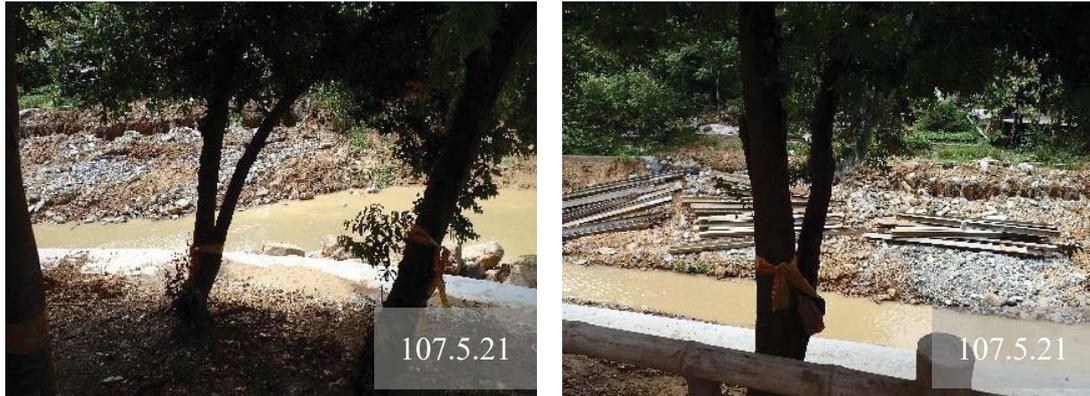
圖 3.3.3-3 107 年 5 月 21 日現場施工情形紀錄

107年5月21日，工程河道內有施工材料放置，河道水體依舊混濁，並於河道右岸近消防局處，將陰香樹林綁以警示帶，予以保全樹種標記，避免於施工過程遭挖取或誤傷(圖3.3.3-3)。

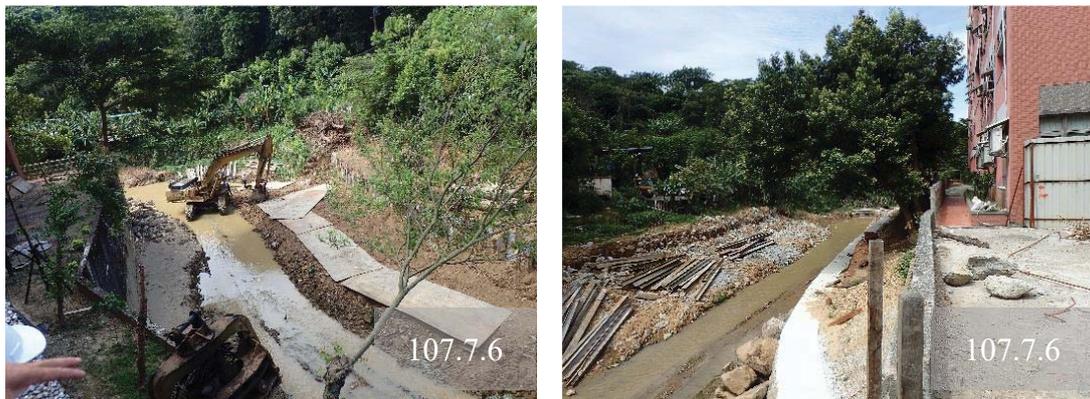
圖 3.3.3-4 107 年 7 月 6 日現場施工情形紀錄

107年7月6日，河道內仍堆放施工料材，施工器具於河道鋪設鋼板處施作，施工擾動下水質仍舊混濁，綁以警示帶之保全樹種完好存留，無異常現況(圖3.3.3-4)。

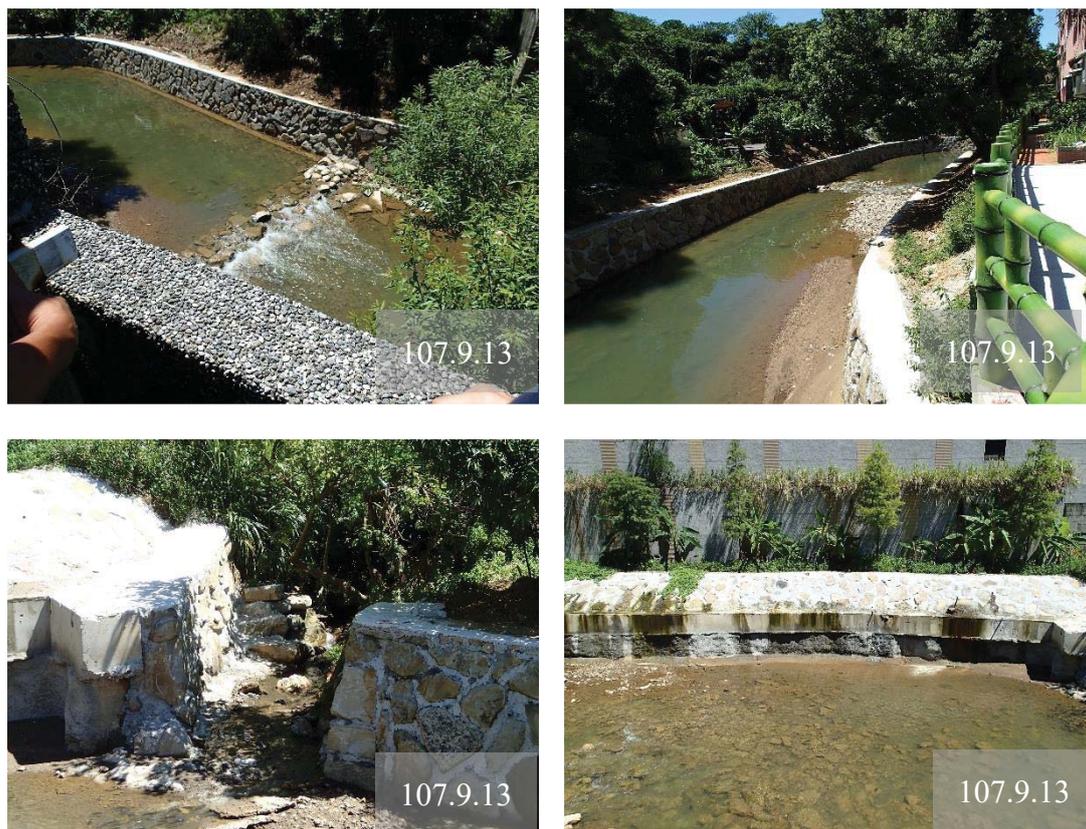
圖 3.3.3-5 107 年 9 月 13 日現場施工情形紀錄

107年9月13日，該工區已施工完成，如影像記錄圖3.3.3-5所示，河道兩側已漿砌石護岸組成，河道內有兩個乾砌石固床工，底層並無使用混凝土固床，完整營造多孔隙河道底質，水流型態有湍瀾、緩流、深潭，型態多樣性豐富，水體呈現低濁度水色，可目視水中魚體，兩岸施工處土堤仍呈現裸露狀態，推斷植生會自然回復不須施作其他工法。綁以警示帶之保全樹種完好存留，無異常現況(圖3.3.3-6)。

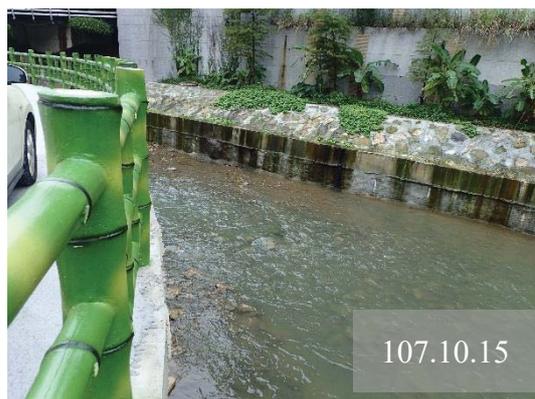
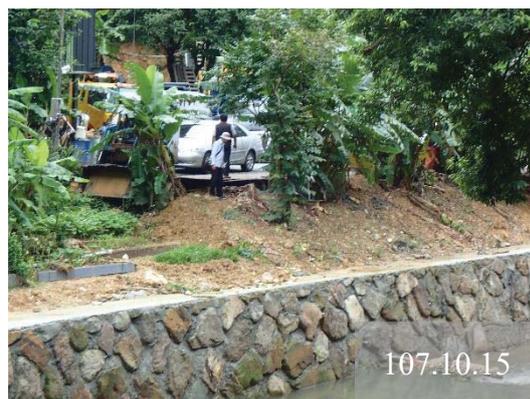
圖 3.3.3-7 107 年 10 月 15 日現場施工情形紀錄

107年10月15日，現勘發現左側施工之漿砌石護堤，已有攀藤性植物覆蓋(圖3.3.3-7)，河道內之乾砌石固床工仍良好存在河道內，水體顏色與前次現勘相同，從施工中的混濁泥水回復到些許混濁之清澈溪水。周遭保全樹種並無遭受破壞，其警示帶已摘除完畢(圖3.3.3-8)。

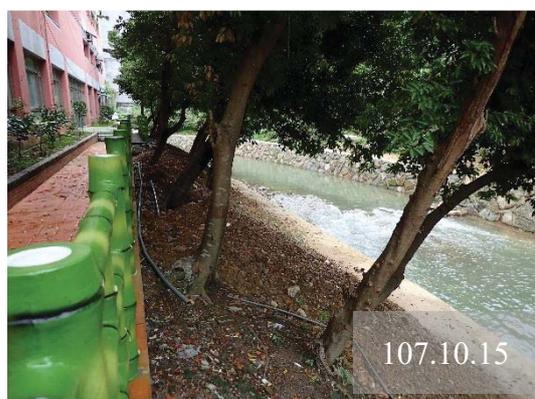
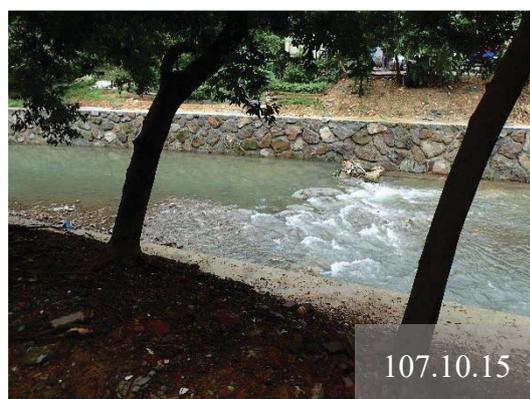
圖 3.3.3-8 107 年 10 月 15 日現場保全樹種紀錄

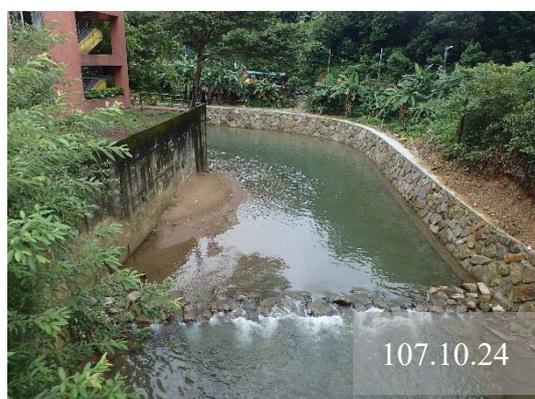
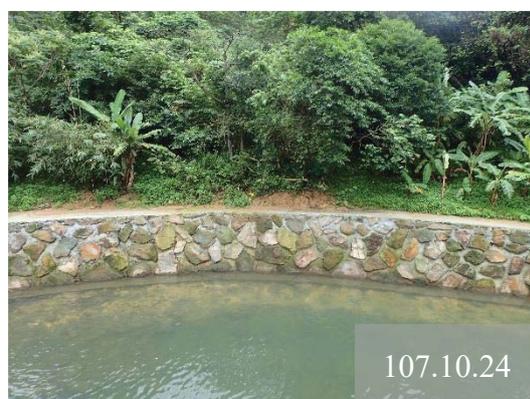
107年10月24日，初步查看有些許施工過之護堤植被已逐漸長回，水體亦回到清澈溪水之狀態(圖3.3.3-9)。

圖 3.3.3-9 107 年 10 月 24 日現場施工情形紀錄

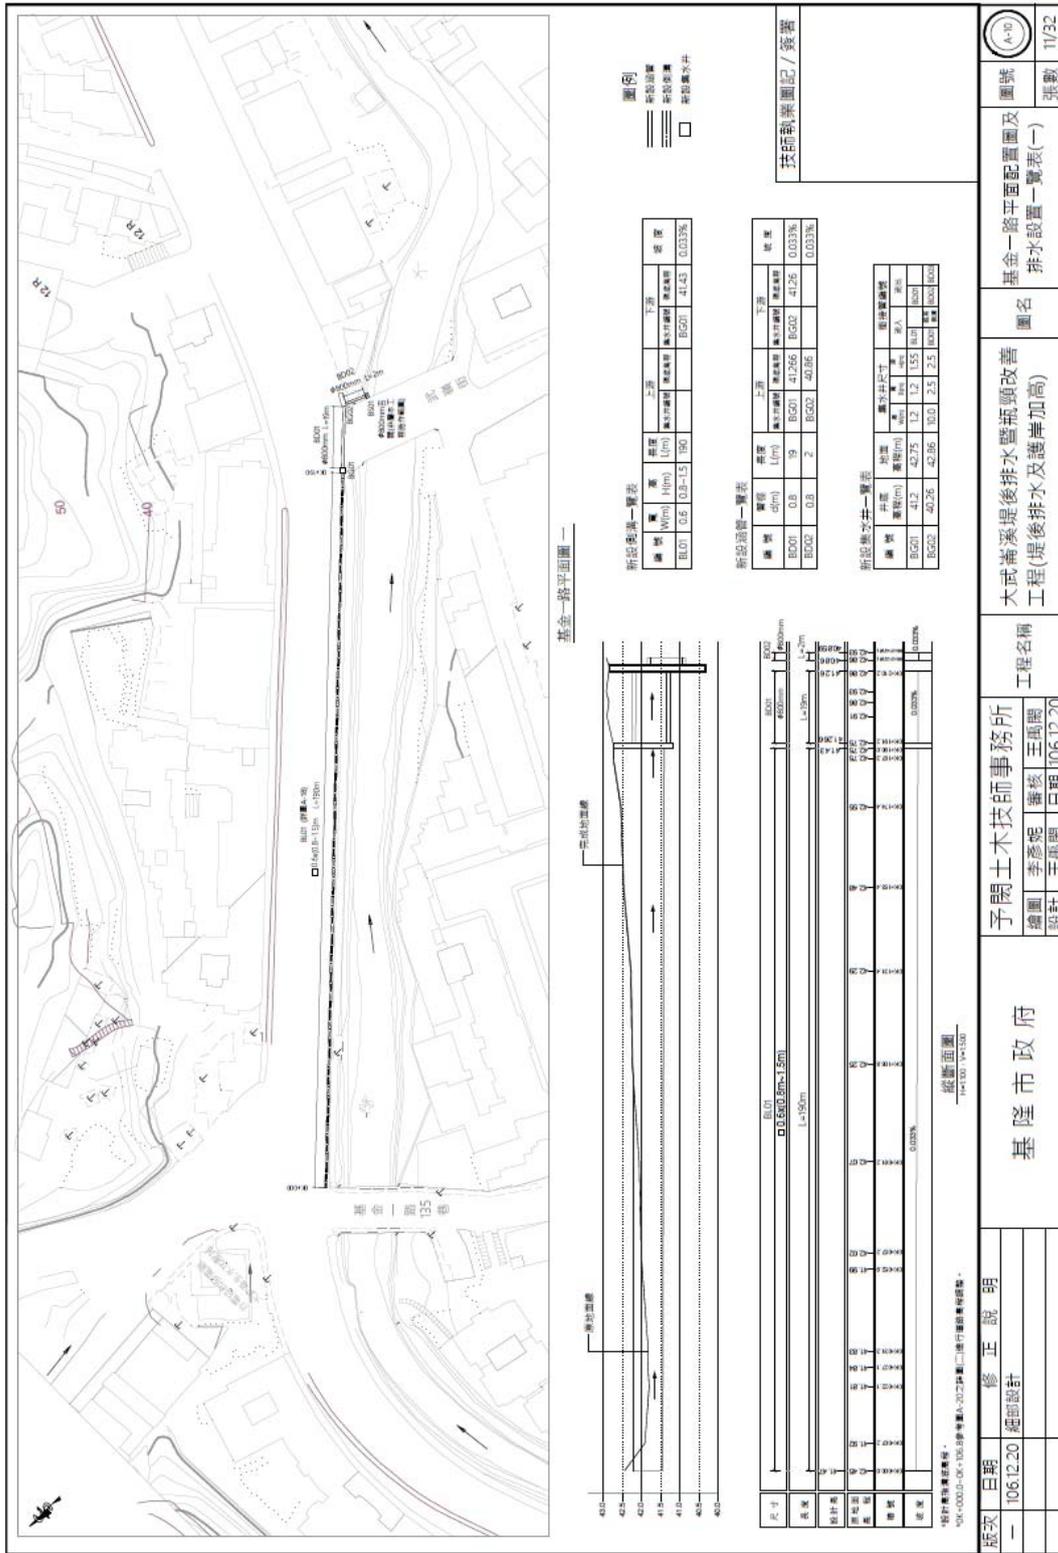
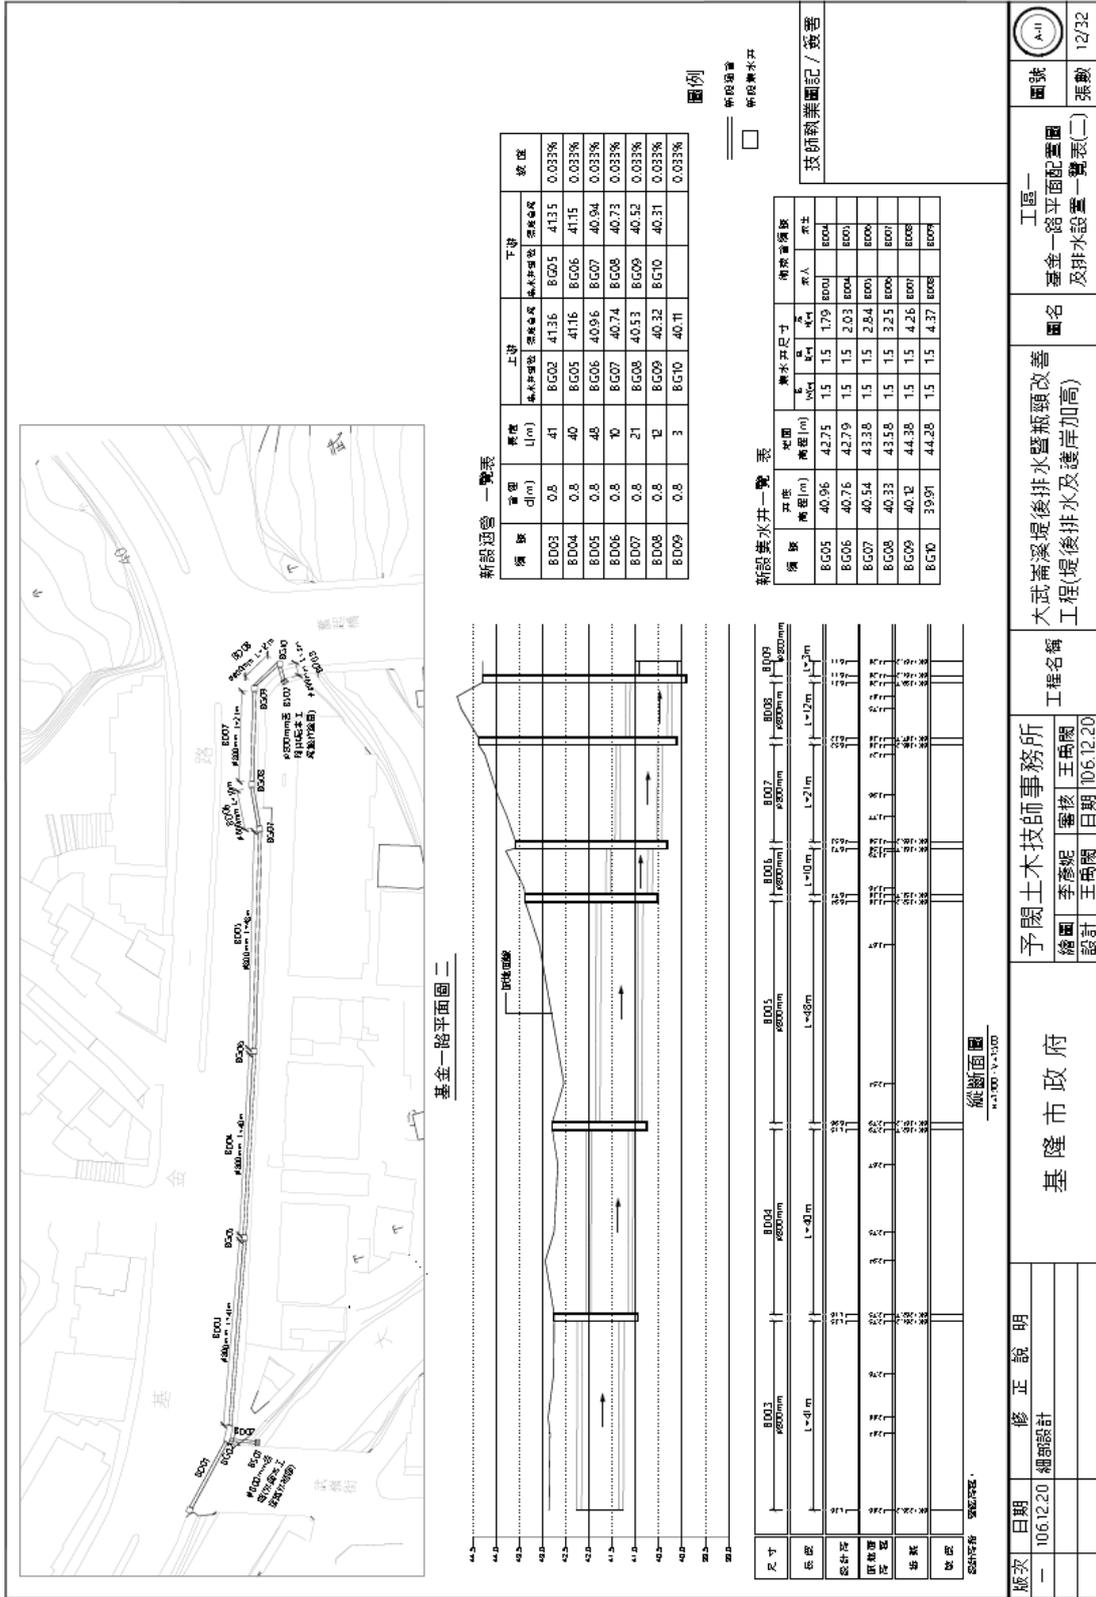
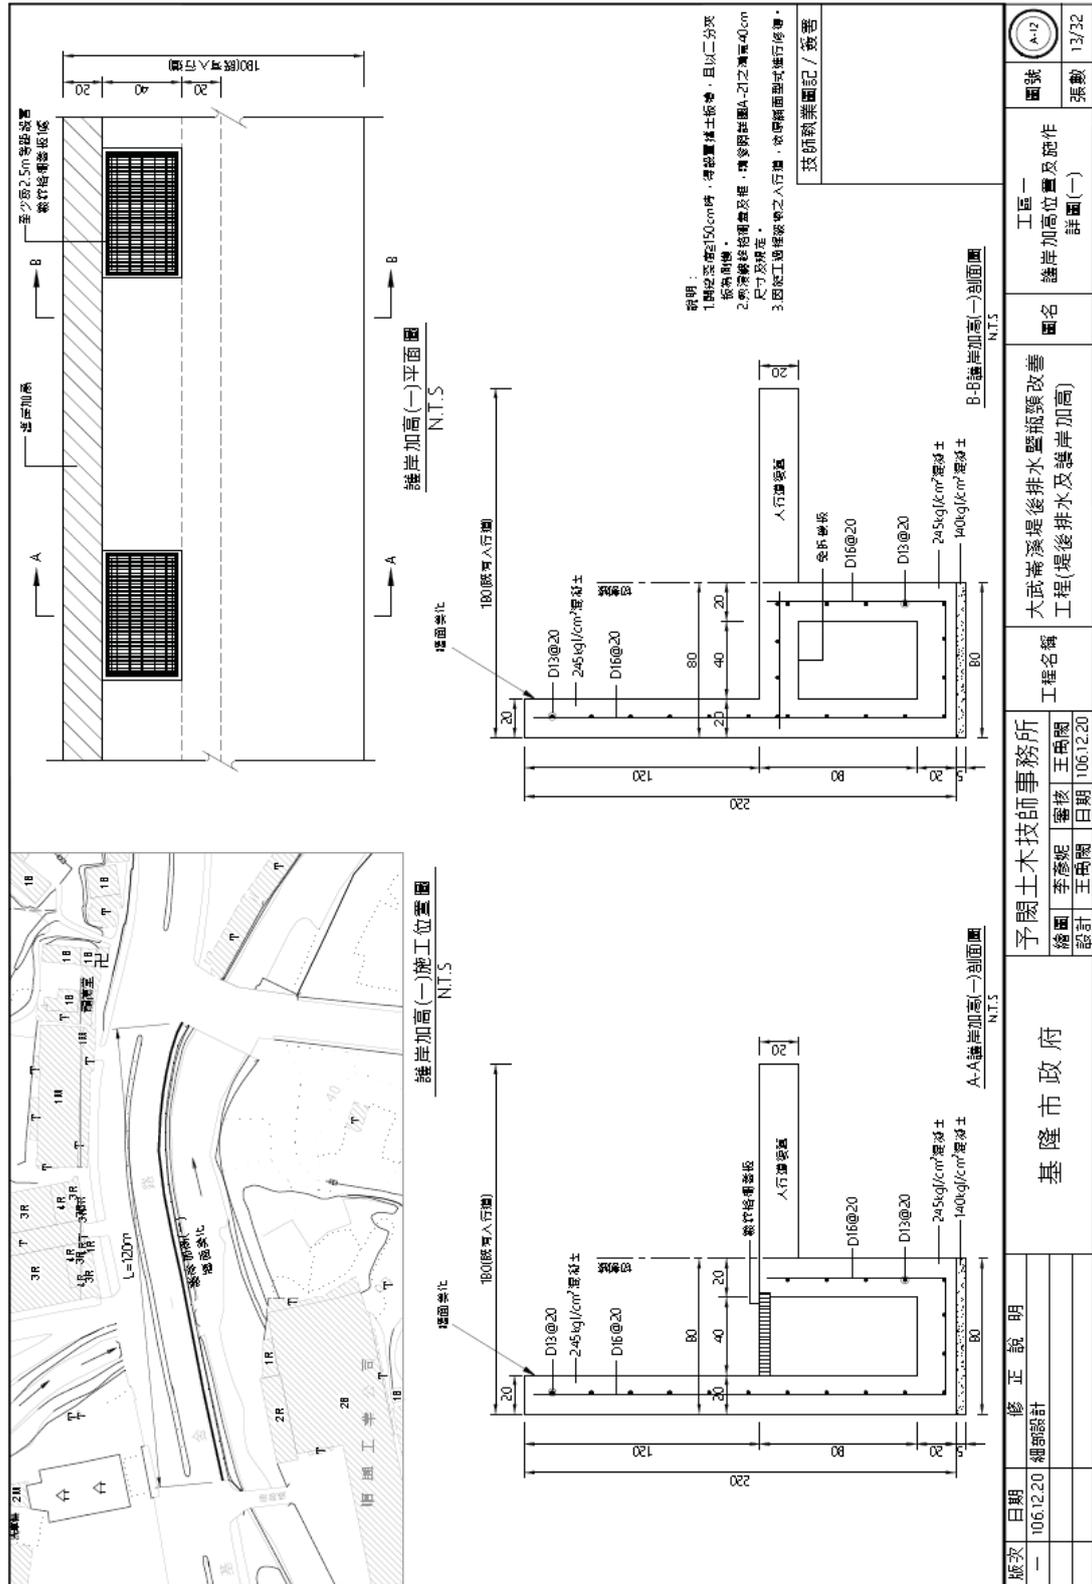
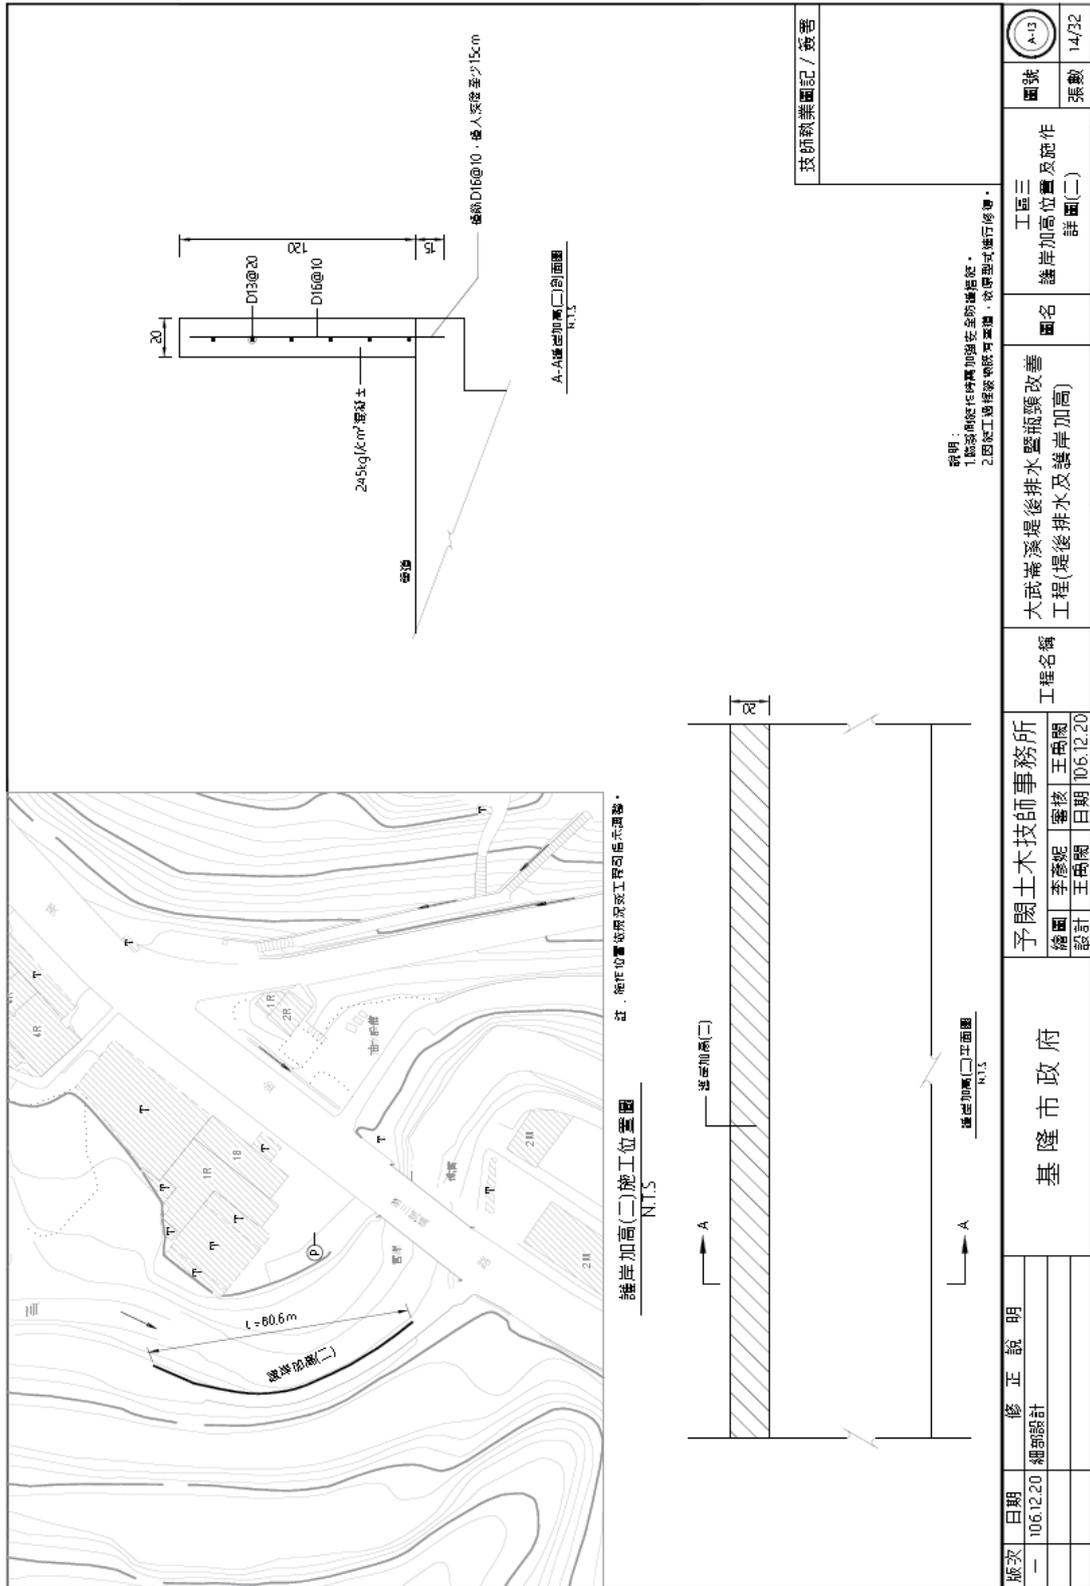
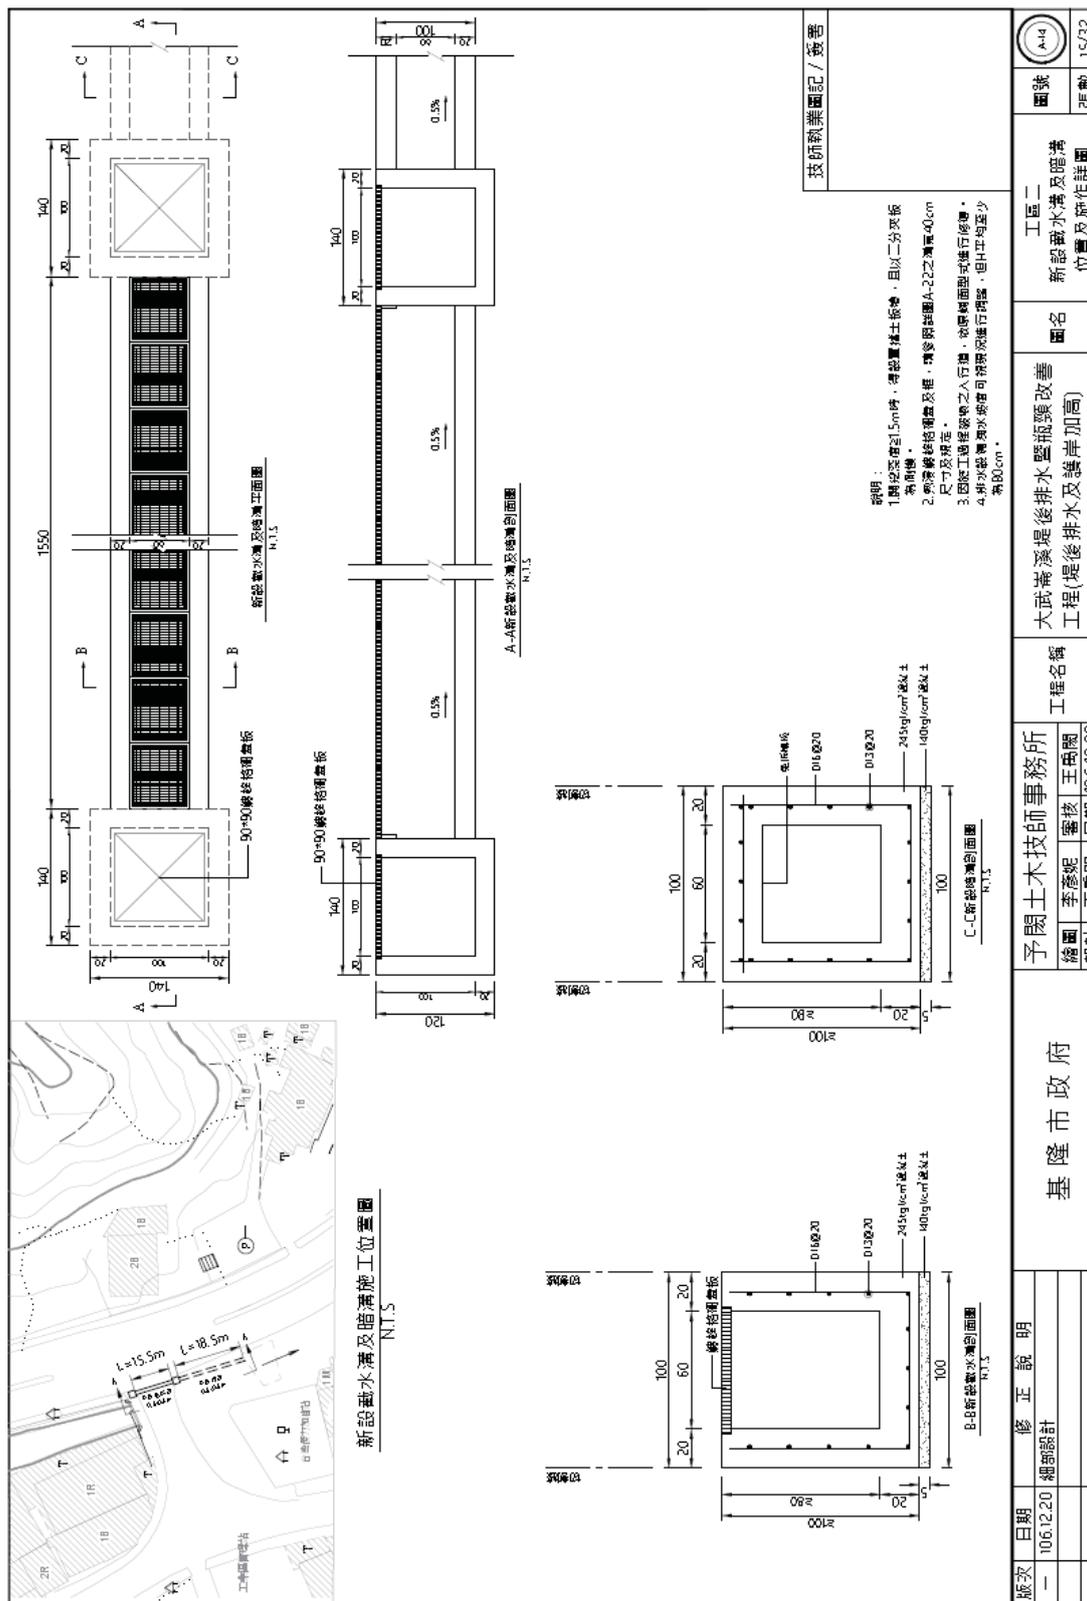
本工程根據「大武崙溪排水改善方案」—短期施作方案，針對大武崙溪排水中游段(基金一路區段)進行排水整治改善，由於大武崙溪排水中游段基金一路路旁(5K+438~5K+863)，該段淹水區防洪牆已加高，為使堤後之路面積水順利排除，建議加設堤後排水約435公尺，內徑60×80cm，沿基金一路往下游排放至大武崙溪排水，於其出口加設舌閘，並於5K+652武嶺橋附近設置一抽水機之集水井供後續移動抽水機使用，設計圖如圖3.4.1-1~5所示。

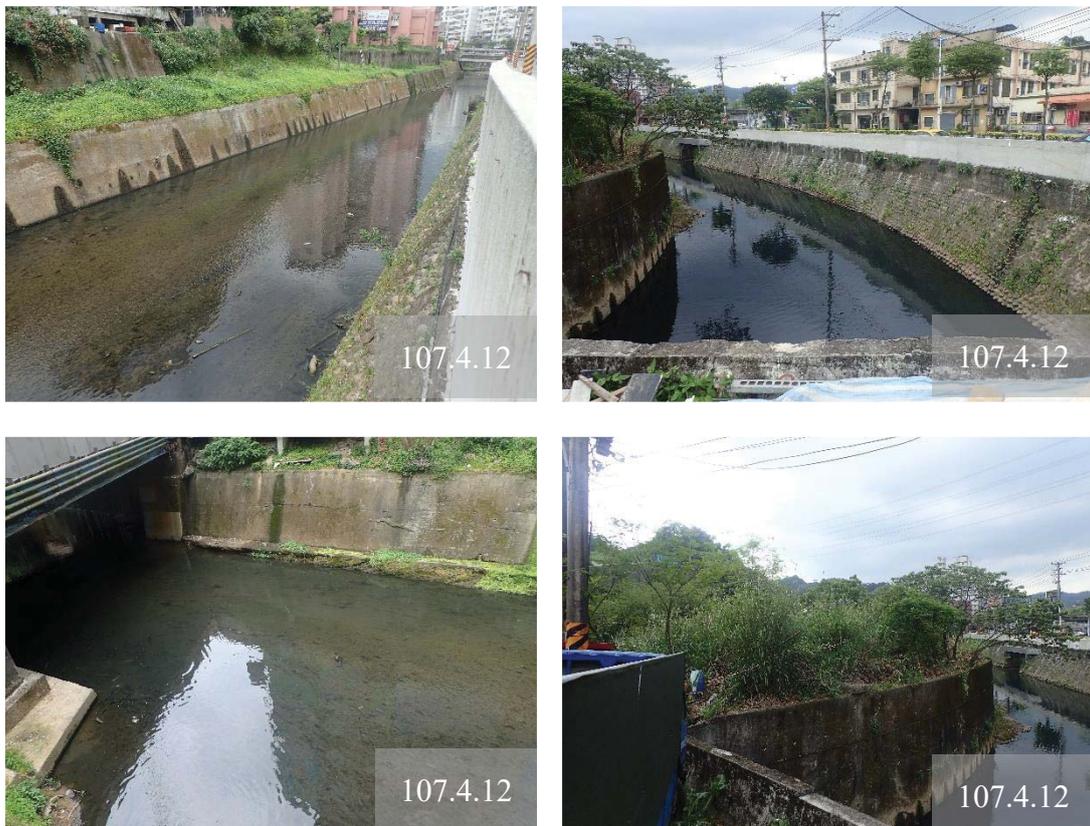
圖 3.4.3-1 107 年 4 月 12 日現場勘查紀錄

107年4月12日，於當日首次現勘，已進入施工階段，並完成護岸加高工程(圖3.4.3-1)。河道目視已整平，無大石、湍瀨等環境，水流平緩，水色透明，底質以泥質為主，河道中存在大面積草灘地，目視魚類多為外來種吳郭魚。

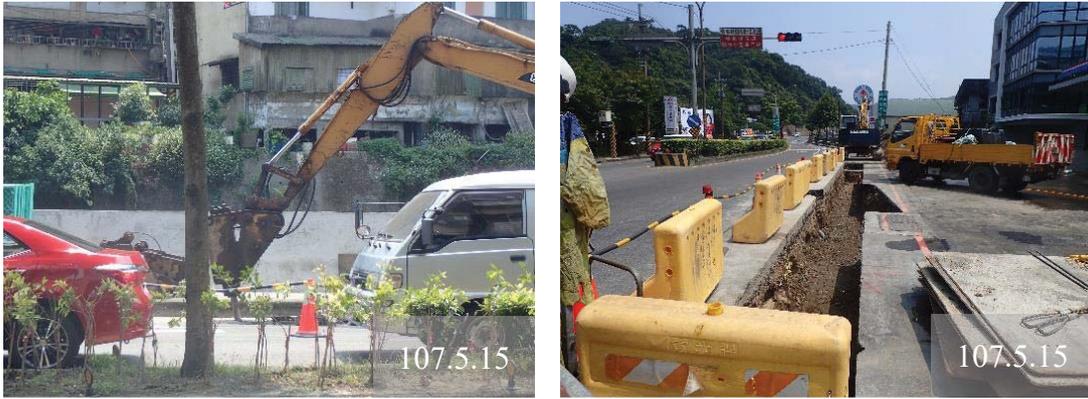
圖 3.4.3-2 107 年 5 月 15 日現場勘查紀錄

107年5月15日，現勘當日施工工具正在進行排水溝開挖作業(圖3.4.3-2)，施工作業於基金一路上，並無施工機具進入河道之中，施工範圍皆位於人為利用道路，並未影響河道或水質，水體呈現透明輕微混濁狀態，目視可見到水體中有外來種吳郭魚。

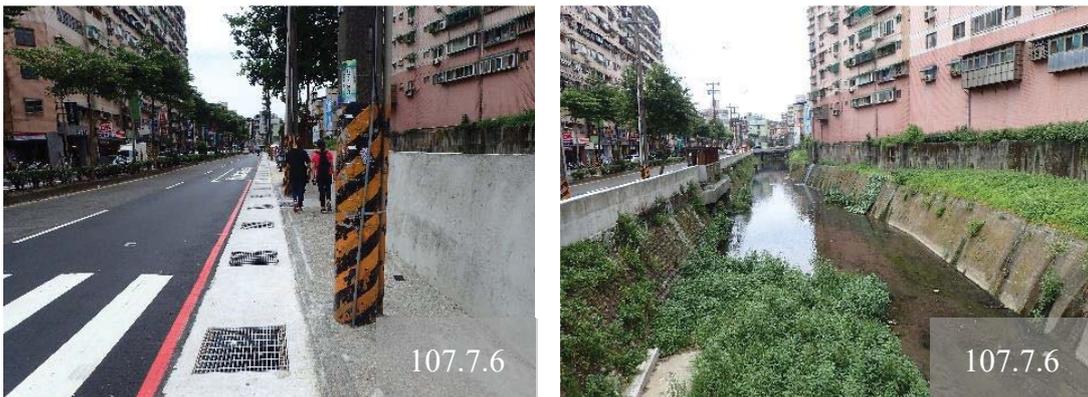
圖 3.4.3-3 107 年 7 月 6 日現場勘查紀錄

107年7月6日，部分路段已完工(圖3.4.3-3)，由於施工作業並未進入大武崙溪河道內，故不影響當地水質，河道內原有之水生植被並無消失，另外本工程施作範圍很長，仍有其他區段正在施工，列入下次現勘關注區域。

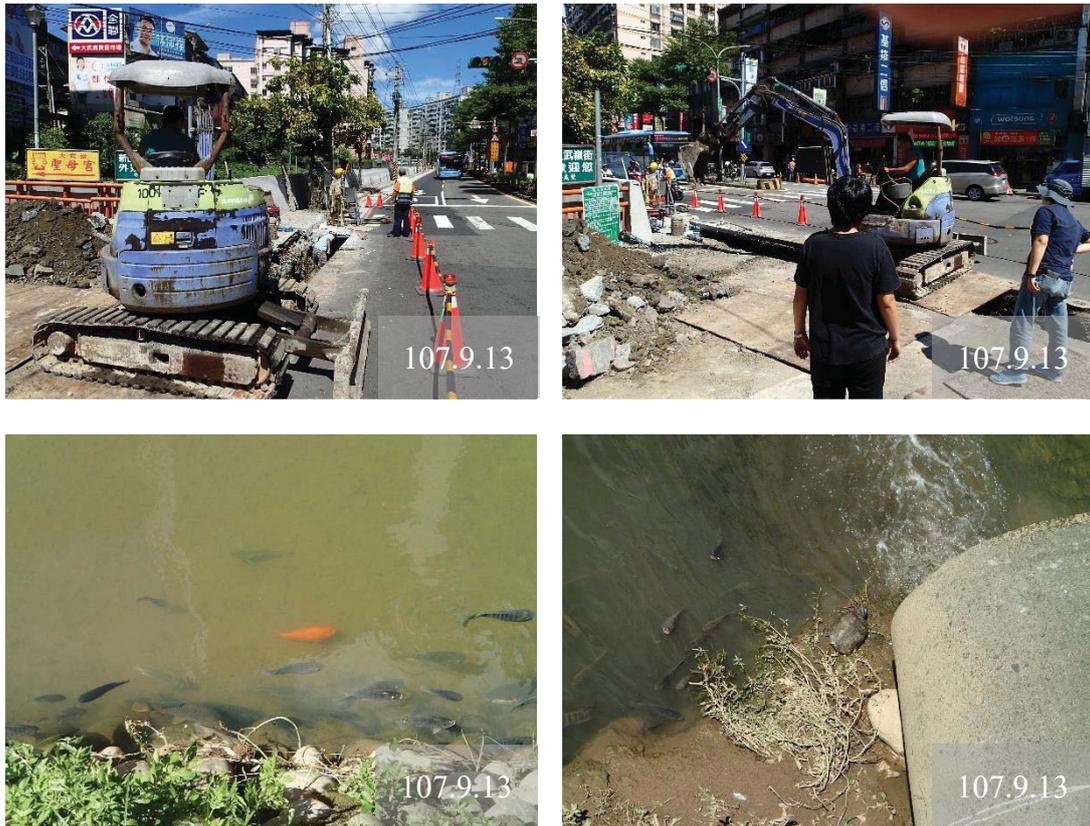
圖 3.4.3-4 107 年 9 月 13 日現場勘查紀錄

107年9月13日，施工區段為基金一路與武嶺街交接處，施作排水溝工程，與先前工程相同，工程施作過程機具並無進入周遭河道內，故判斷並不會影響河道水質與生物，且經目視判斷河道水體並無工程廢水流入，另外目視河道內有外來種紅耳龜、吳郭魚、錦鯉，以及觀測到翠鳥一隻次(圖3.4.3-4)。

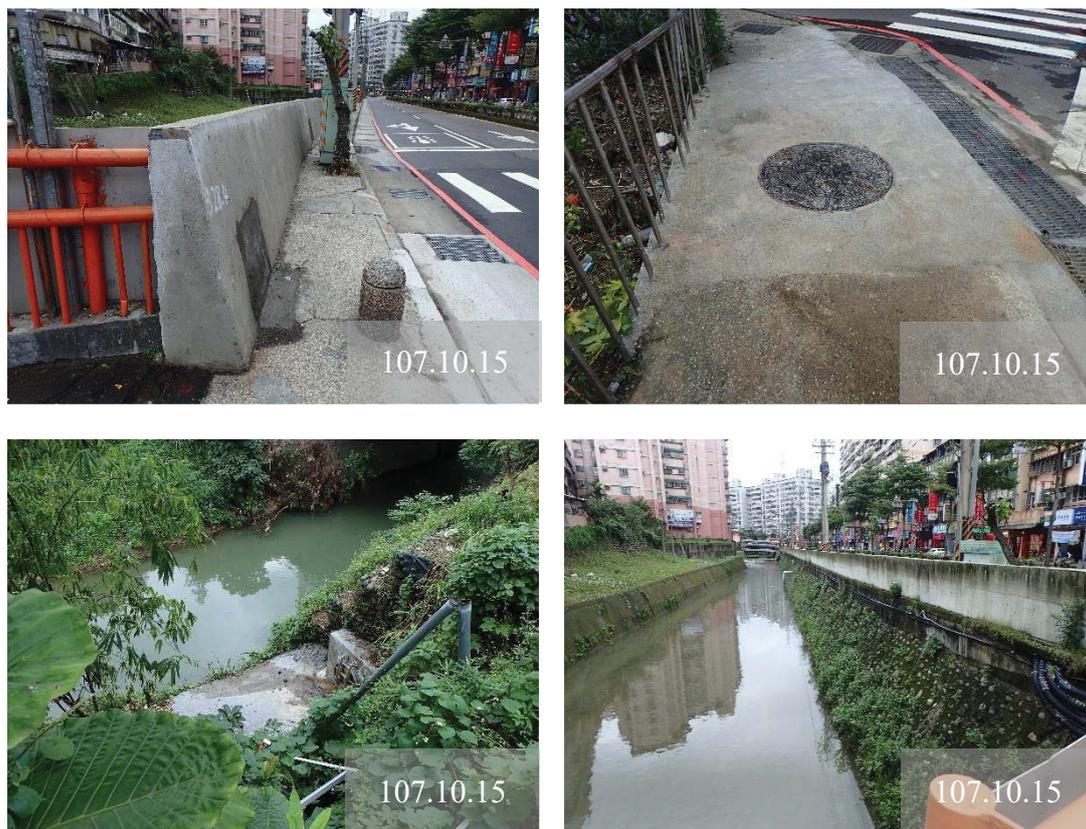
圖 3.4.3-5 107 年 10 月 15 日現場勘查紀錄

107年10月15日，確認前次9月13日現勘之施工點為(基金一路與奮起橋交接處)，該區段工程已施作完成(圖3.4.3-5)，與先期現勘相同，由於該工程施作過程，機具並無進入河道內，經現勘查看亦無發現工程廢水排入河道內，故並無對河道水質產生影響，此外本次現勘由基隆市政府承辦蘇先生陪同，亦告知該區段工程基本上已施作完成，僅剩新建護堤尚未貼磚，然而貼磚作業並不會進入河道內施作，且工程施作範圍僅侷限於護堤周遭，故推斷並不會造成河道內水質生態之影響。

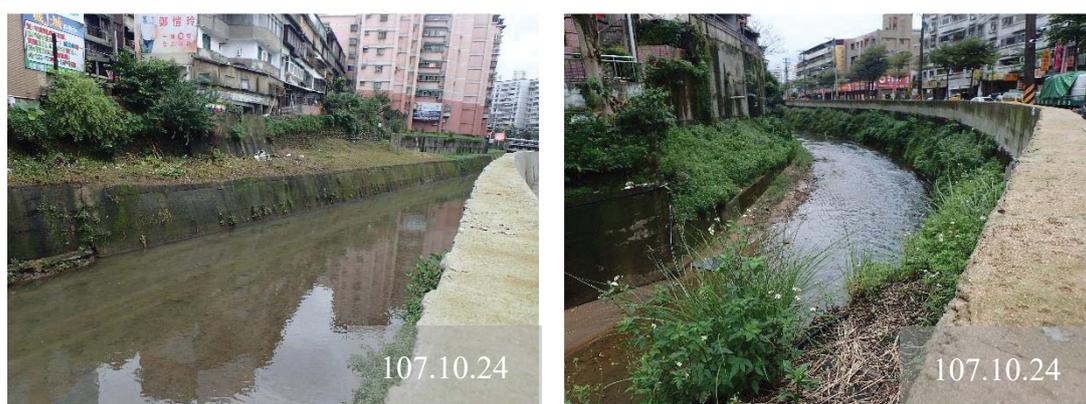
圖 3.4.3-6 107 年 10 月 24 日現場勘查紀錄

107年10月24日，現勘查看護堤依舊未貼磚(圖3.4.3-6)，其餘工程皆已施做完成，河道內並無遭擾動狀況出現，仍保持施工前之樣貌。

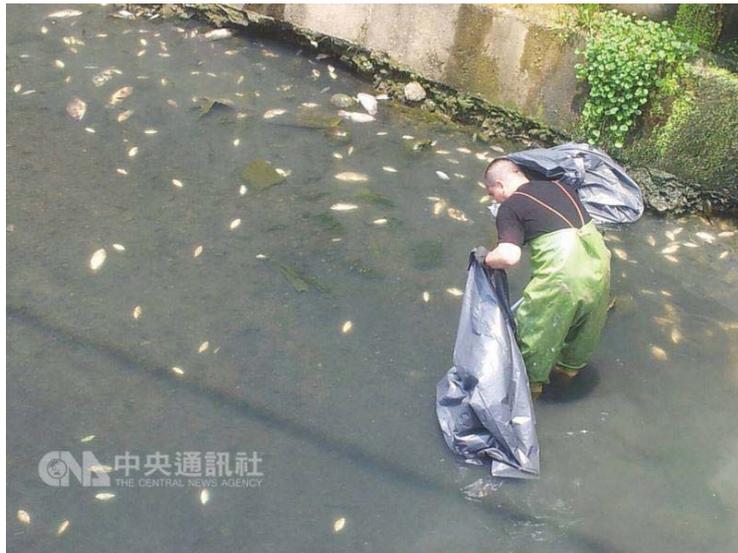
圖 3.4.5-1 107 年 5 月 30 日魚群暴斃情形

本年度107年5月30日於河道中發現大量魚群死亡，因工程擾動未及河道，並不會影響河道水體水質。因此，經環保局經檢測後，河川水溫約攝氏29度，溶氧量則為每公升0.63毫克，加上基隆市最近高溫悶熱，且沒下雨導致水量不足，除水溫偏高、溶氧量明顯不足及水量較低外，當地水質並無其他異狀。應為天氣過熱以致水中溶氧量過低，導致河道中魚群缺氧暴斃(圖3.4.5-1)。

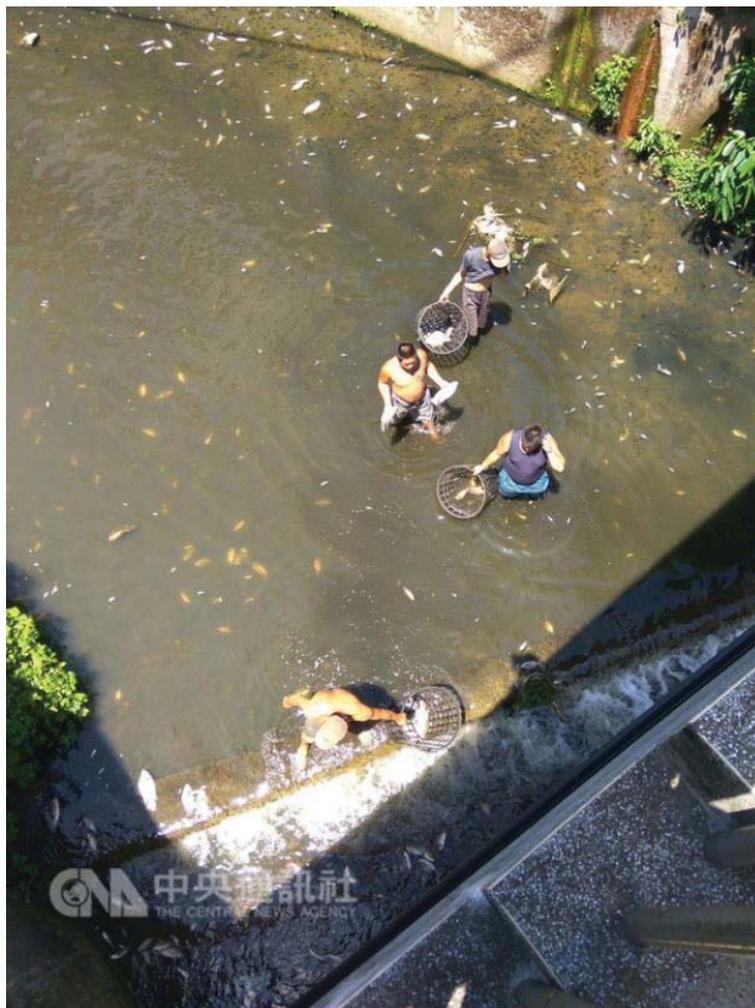
圖 3.4.5-2 107 年 8 月 30 日魚群暴斃情形

於本年度8月30日經當地民眾通報環保局，發現大武崙溪大量魚群暴斃(圖3.4.5-2)，且溪流出現不明泡沫現象。經環保局檢測後水值呈現酸性，確認為上游一家環保公司使用強酸清潔液清洗桶子和垃圾車，業者也向稽查員坦承違法排放污水。確認非本計畫之工程影響。

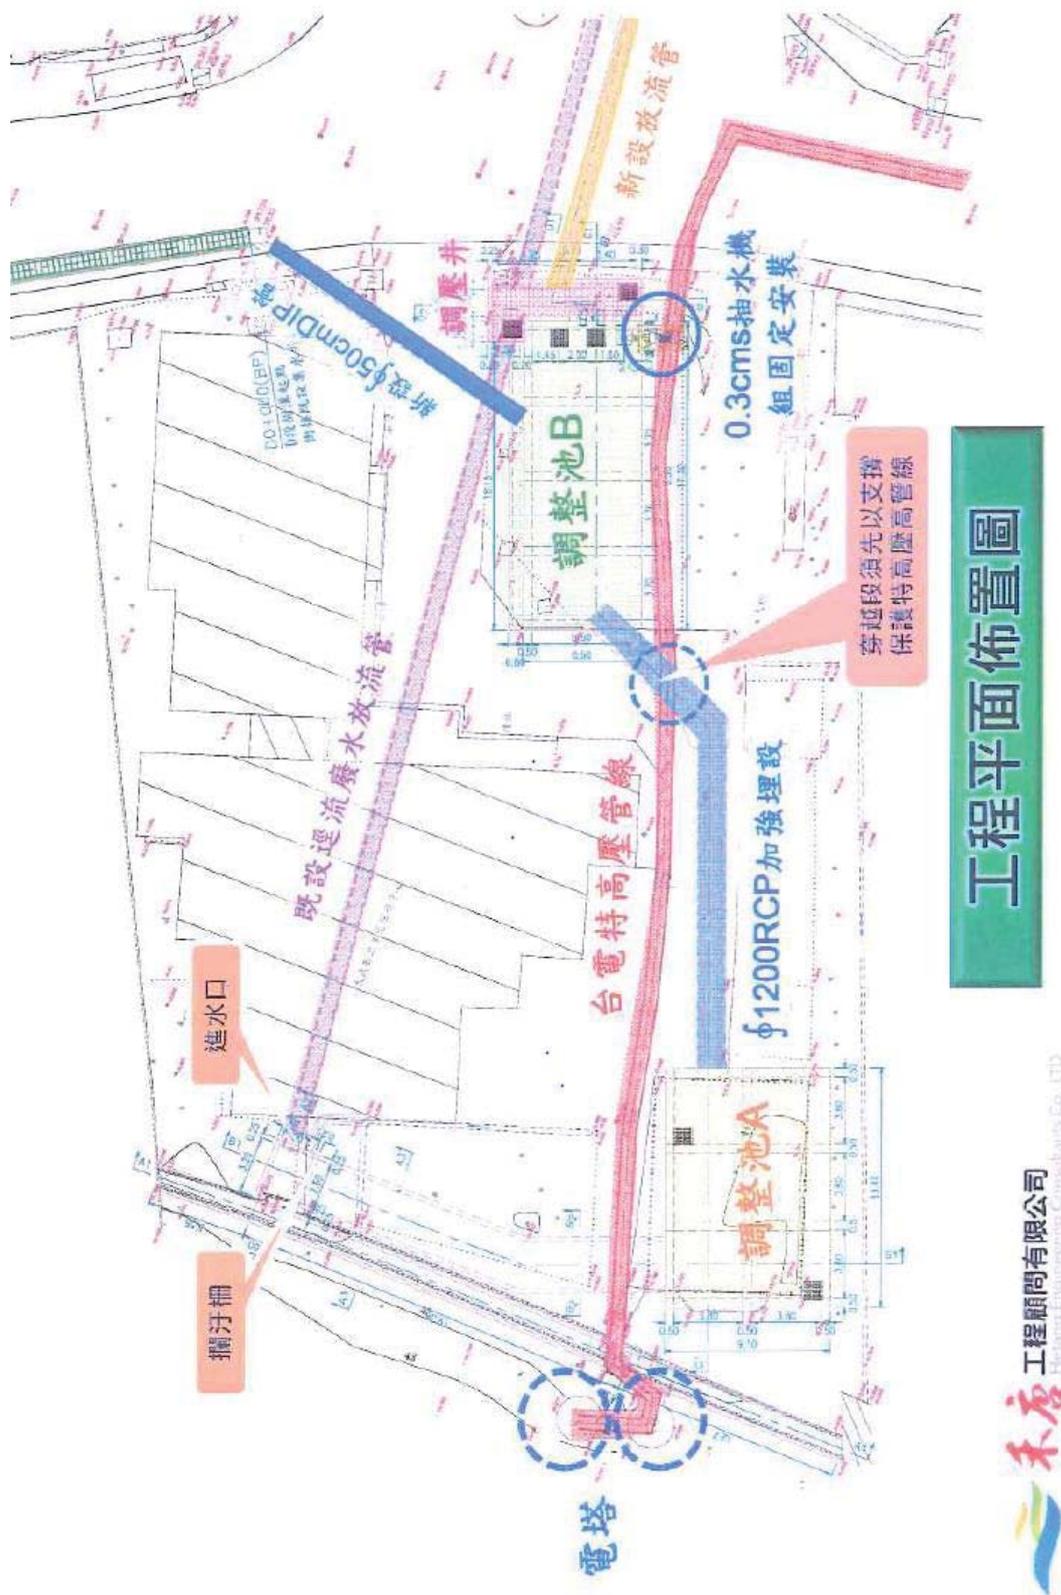
圖 3.5-1 大武崙工業區小型抽排及調整池工程

本工程根據「大武崙溪排水改善方案」—短期施作方案，於大武崙工業區管理中心內開挖停車場作一小型蓄洪池，蓄存西側山坡地逕流，面積190平方公尺，容量約為950m³，並增設3部0.3cm/s 移動式抽水機，詳如圖3.5-1所示。

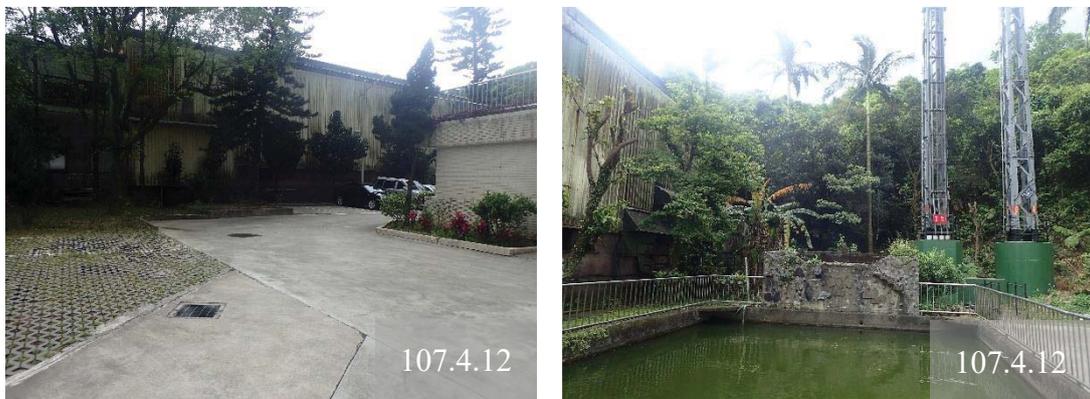
圖 3.5.3-1 107 年 4 月 12 日大武崙工業區小型抽排及調整池工程現勘紀錄

107年4月12日，因工程尚未施工(圖3.5.3-1)，故當地環境並無明顯變化。
