基隆市生態檢核工作計畫(107 年度)

Ecological Check Project of Keelung City, 2018

主辦機關：基隆市政府

執行單位：觀察家生態顧問有限公司

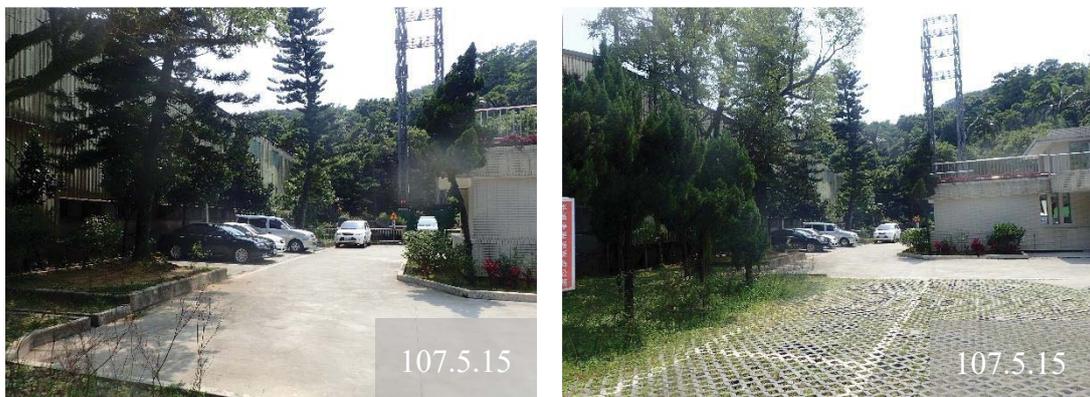
圖 3.5.3-2 107 年 5 月 15 日大武崙工業區小型抽排及調整池工程現勘紀錄

107年5月15日，此次現勘為第二次現勘，其工程仍尚未施工(圖3.5.3-2)，故當地環境並無明顯變化。

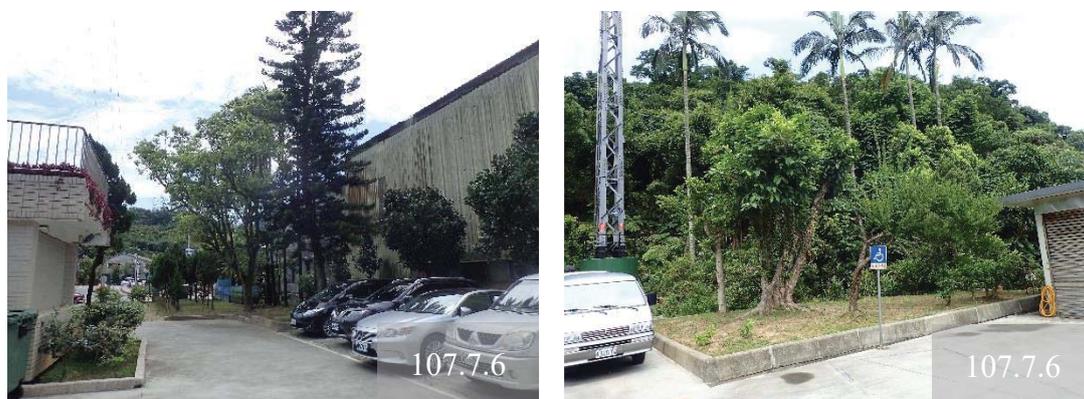
圖 3.5.3-3 107 年 7 月 6 日大武崙工業區小型抽排及調整池工程現勘紀錄

107年7月6日，此次現勘為第三次現勘，其工程仍尚未施工(圖 3.5.3-3)，故當地環境並無明顯變化。

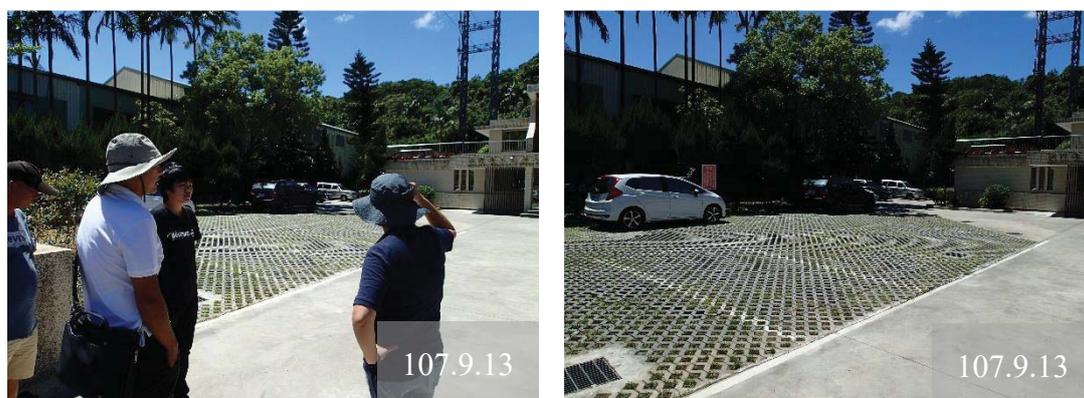
圖 3.5.3-4 107 年 9 月 13 日大武崙工業區小型抽排及調整池工程現勘紀錄

107年9月13日，此次現勘為第四次現勘，其工程仍尚未施工(圖 3.5.3-4)，故當地環境並無明顯變化。

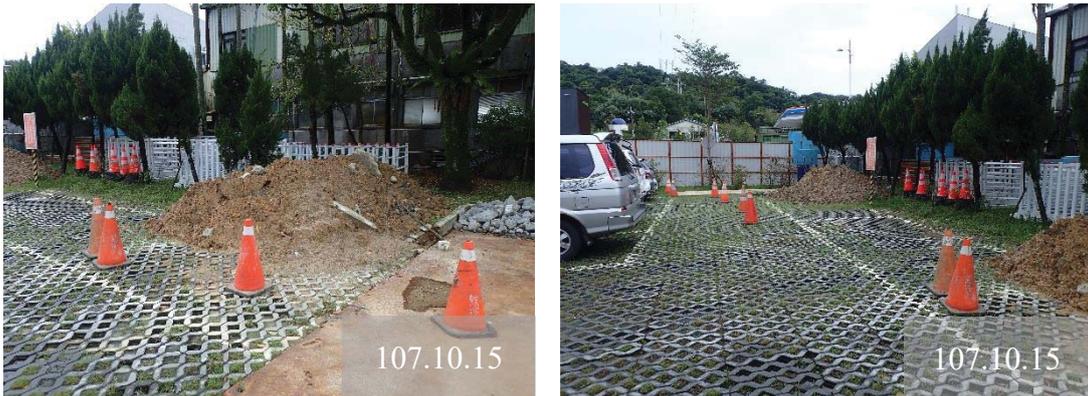
圖 3.5.3-5 107 年 10 月 15 日大武崙工業區小型抽排及調整池工程現勘紀錄

107年10月15日，此次現勘為第五次現勘，此次現勘其工程機具已進入開挖(圖3.5.3-5)，該次現勘由基隆市政府承辦蘇先生陪同，經現場說明得知此工程近期會開工施作，本日現場之開挖面應為試挖階段。其生態棲地如前面幾次現勘所述，該區周遭植栽皆為人為植栽，且工程範圍並不擴及植栽區域，因此評估並不需要綁以警示帶。並且評估於一周後再進行一次現勘紀錄開工狀況。

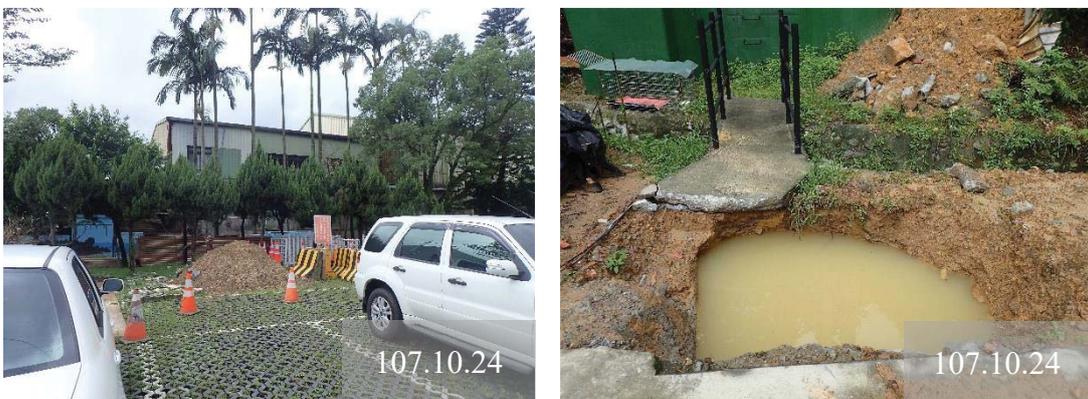
圖 3.5.3-6 107 年 10 月 24 日大武崙工業區小型抽排及調整池工程現勘紀錄

107年10月24日，此次現勘為第六次現勘，其工程已開始施作，現勘照片可看出已進行開挖(圖3.5.3-6)，且將工程土方暫時放置於停車場旁的植栽處。其生態棲地如前面幾次現勘所述，該區為周遭植栽皆為人為植栽，且工程範圍並不擴及植栽區域，因此評估並不需要綁以警示帶。

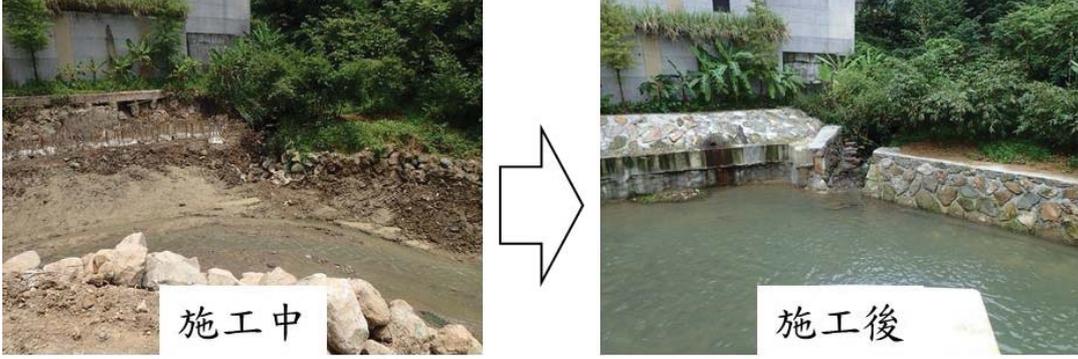
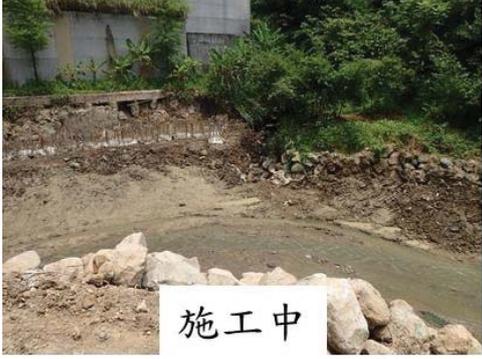
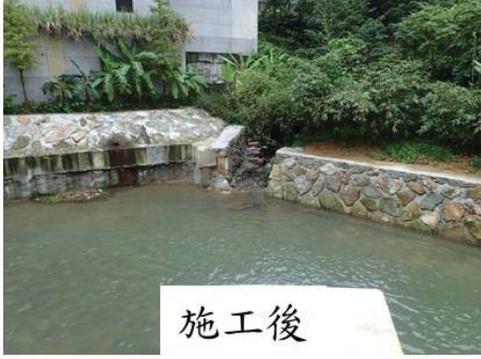
生態議題及 保全對象	保育 對策	生態影響預測	保育對策建議	執行與否
漿砌石護岸	減輕	混凝土護岸難以供植物攀附或提供粗糙面供野生動物逃生利用。	以漿砌石護岸取代混凝土護岸。	確實執行

根據大武崙溪排水瓶頸改善工程生態保育對策執行對照表顯示，該工程單位在工程施作過程中，皆有確實執行生態保育對策，保留河道左右兩側之原有植被，且施作粗糙面較多之漿砌石護岸，以利於攀藤性植物蔓延，該工法一方面可達到工程必要性之結構穩定性，另一方面亦可達到環境友善之操作，於河道中央處亦有留一入水口，剛好可作為生物利用之通道。所保全之樹木亦可作為鳥類躲避及使用之棲位，給予生物應工程造成衝擊之緩衝區，亦可使當地生態較為快速回復。

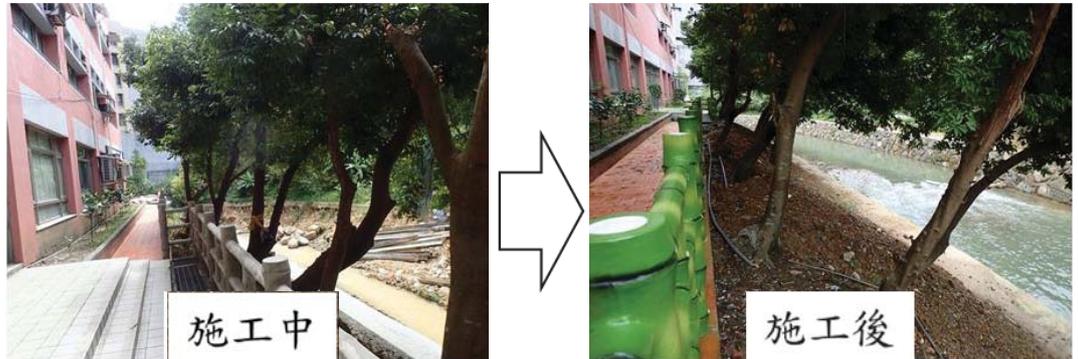
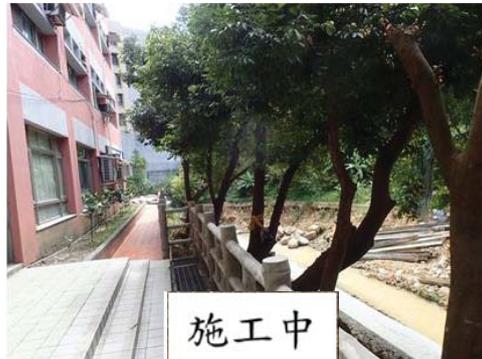
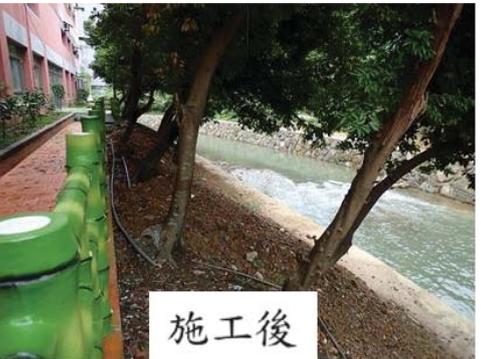
<p>施工後</p> </div> </div>				
保留河道順水右岸所有喬木	迴避	施工過程中易導致既有喬木遭誤傷或移除。	確認右側堤岸非施工必要清除而可保留之喬木，施工前應以明顯標示圈圍保護。	確實執行

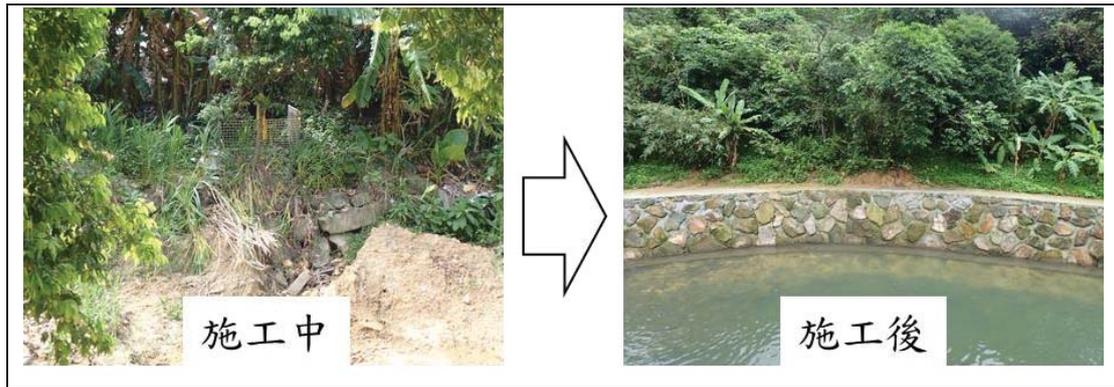
<p>施工後</p> </div> </div>				
保留河道順水左岸數株喬木	迴避	施工過程中易導致既有喬木遭誤傷或移除。	確認左側堤岸非施工必要清除而可保留之喬木，施工前應以明顯標示圈圍保護。	確實執行

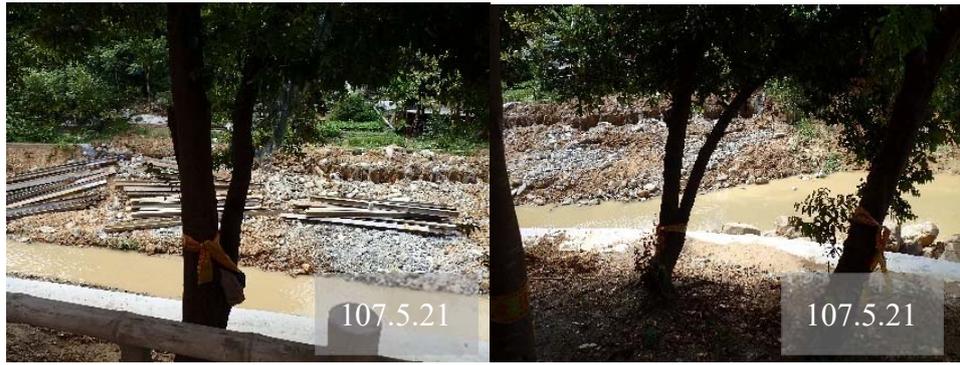
河道順水右岸陰香樹予以保留(已拉設警示帶)

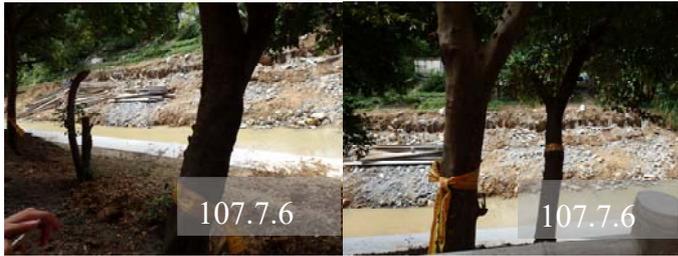
河道順水右岸保全樹種完好存留。

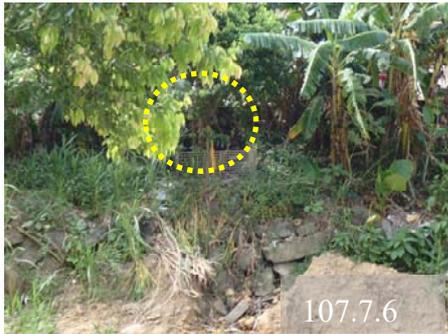
河道順水左岸保全樹種完好存留。

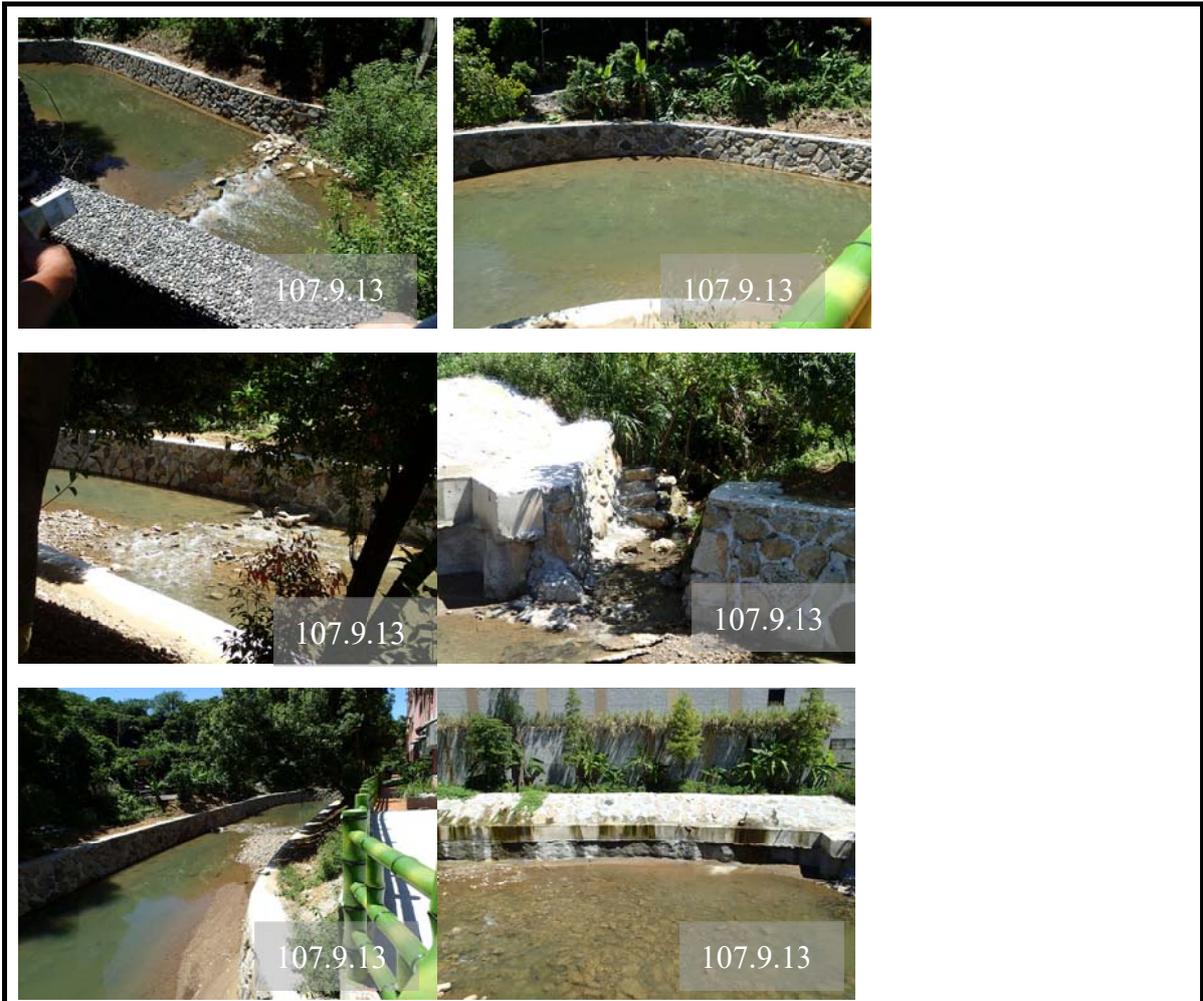
工程名稱 (編號)	大武崙溪排水瓶頸改善 工程	填表日期	民國 107 年 9 月 14 日	
1.生態團隊組成：				
職稱	姓名	負責工作	學歷	專長
觀察家生態顧問公 司/工程部研究員	鄭暉	生態環境觀測	碩士	生態議題評析
觀察家生態顧問公 司/工程部研究員	陳嘉聰	環境紀錄、協助 執行檢核機制	碩士	生物環境工程
觀察家生態顧問公 司/水域部研究員	王玠文	水域生態調查評 估	碩士	水域生態調查、魚 類分類
2.棲地生態資料蒐集：				
<p>本區植被所紀錄之植物多屬常見平地物種，因人為開發土地利用影響，存在大量歸化種與栽培種。經查證後並未發現列於台灣地區特稀有植物名錄中之物種。保育類動物共 4 種，鳥類為大冠鷲、臺灣藍鵲、灰頭紅尾伯勞；兩棲類包括台北樹蛙。魚類資料經紀錄主要共有 5 科 6 種，原生種為耐汙性強之臺灣鬚鱨、極樂吻鰕虎、鯽、鯉。外來魚種為線鱧、吉利口孵非鯽、尼羅口孵非鯽、食蚊魚、孔雀花鱒。以吳郭魚類群之吉利非鯽、尼羅口孵非鯽佔極大比例。無紀錄臺灣淡水魚類紅皮書所列之受脅魚種與保育類魚種。</p>				
3.生態棲地環境評估：				
<p>本工程為施工階段進行現勘，此次現勘為第五次現勘，該工區已施工完成，如影像記錄圖所示，河道兩側已漿砌石護岸組成，河道內有兩個乾砌石固床工，底層並無使用混凝土固床，完整營造多孔隙河道底質，水流型態有湍賴、緩流、深潭，型態多樣性豐富，水體呈現低濁度水色，可目視水中魚體，兩岸施工處土堤仍呈現裸露狀態，推斷植生會自然回復不須施作其他工法，但河道內目視仍多以外來種為主。</p>				
4.棲地影像紀錄：

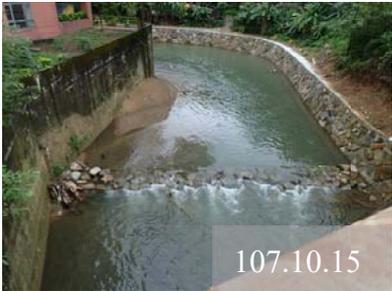
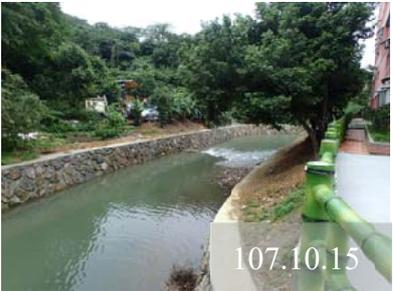
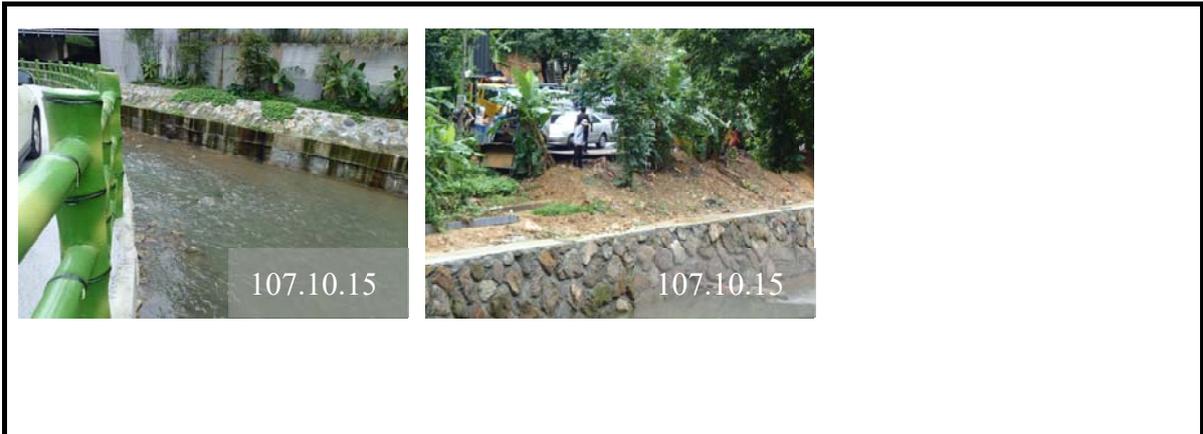
工程名稱 (編號)	大武崙溪排水瓶頸改善工程	填表日期	民國 107 年 10 月 16 日	
1.生態團隊組成：				
職稱	姓名	負責工作	學歷	專長
觀察家生態顧問公司/工程部研究員	陳嘉聰	環境紀錄、協助執行檢核機制	碩士	生物環境工程
2.棲地生態資料蒐集：				
<p>本區植被所紀錄之植物多屬常見平地物種，因人為開發土地利用影響，存在大量歸化種與栽培種。經查證後並未發現列於台灣地區特稀有植物名錄中之物種。保育類動物共 4 種，鳥類為大冠鷲、臺灣藍鵲、灰頭紅尾伯勞；兩棲類包括台北樹蛙。魚類資料經紀錄主要共有 5 科 6 種，原生種為耐汙性強之臺灣鬚鱧、極樂吻鰕虎、鯽、鯉。外來魚種為線鱧、吉利口孵非鯽、尼羅口孵非鯽、食蚊魚、孔雀花鱔。以吳郭魚類群之吉利非鯽、尼羅口孵非鯽佔極大比例。無紀錄臺灣淡水魚類紅皮書所列之受脅魚種與保育類魚種。</p>				
3.生態棲地環境評估：				
<p>本工程為施工階段進行現勘，此次現勘為第六次現勘，該工程於前次 9 月 13 日之現勘已完工，此次現勘發現左側施工之漿砌石護堤，已有攀藤性植物覆蓋，河道內之乾砌石固床工仍良好存在河道內，水體顏色與前次現勘相同，從施工中的混濁泥水回復到些許混濁之清澈溪水。周遭保全樹種並無遭受破壞，其警示帶已摘除完畢。</p>				
4.棲地影像紀錄：

107年10月15日，現勘發現左側施工之漿砌石護堤，已有攀藤性植物覆蓋(圖3.3.3-7)，河道內之乾砌石固床工仍良好存在河道內，水體顏色與前次現勘相同，從施工中的混濁泥水回復到些許混濁之清澈溪水。周遭保全樹種並無遭受破壞，其警示帶已摘除完畢(圖3.3.3-8)。

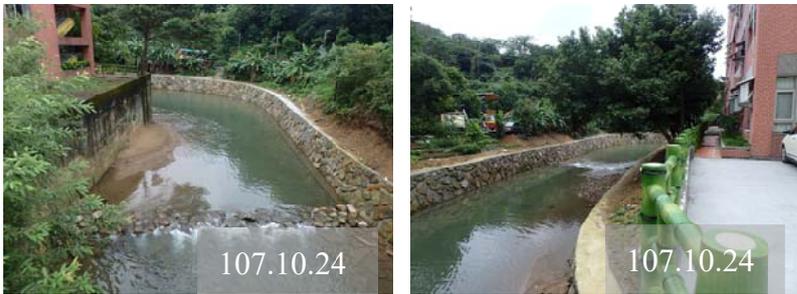
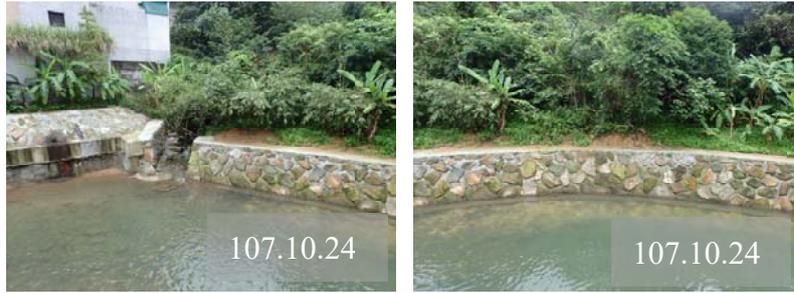
工程名稱 (編號)	大武崙溪排水瓶頸改善工程	填表日期	民國 107 年 10 月 25 日	
1.生態團隊組成：				
職稱	姓名	負責工作	學歷	專長
觀察家生態顧問公司/工程部研究員	陳嘉聰	環境紀錄、協助執行檢核機制	碩士	生物環境工程
2.棲地生態資料蒐集：				
<p>本區植被所紀錄之植物多屬常見平地物種，因人為開發土地利用影響，存在大量歸化種與栽培種。經查證後並未發現列於台灣地區特稀有植物名錄中之物種。保育類動物共 4 種，鳥類為大冠鷲、臺灣藍鵲、灰頭紅尾伯勞；兩棲類包括台北樹蛙。魚類資料經紀錄主要共有 5 科 6 種，原生種為耐汙性強之臺灣鬚鱧、極樂吻鰕虎、鯽、鯉。外來魚種為線鱧、吉利口孵非鯽、尼羅口孵非鯽、食蚊魚、孔雀花鱔。以吳郭魚類群之吉利非鯽、尼羅口孵非鯽佔極大比例。無紀錄臺灣淡水魚類紅皮書所列之受脅魚種與保育類魚種。</p>				
3.生態棲地環境評估：				
<p>本工程為施工階段進行現勘，此次現勘為第七次現勘，初步查看有些許施工過之護堤植被已逐漸長回，水體亦回到清澈溪水之狀態。</p>				
4.棲地影像紀錄：

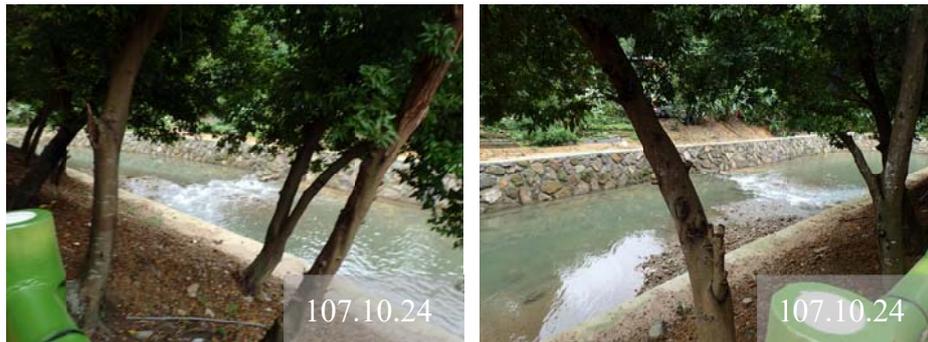
保全樹種並無異狀。

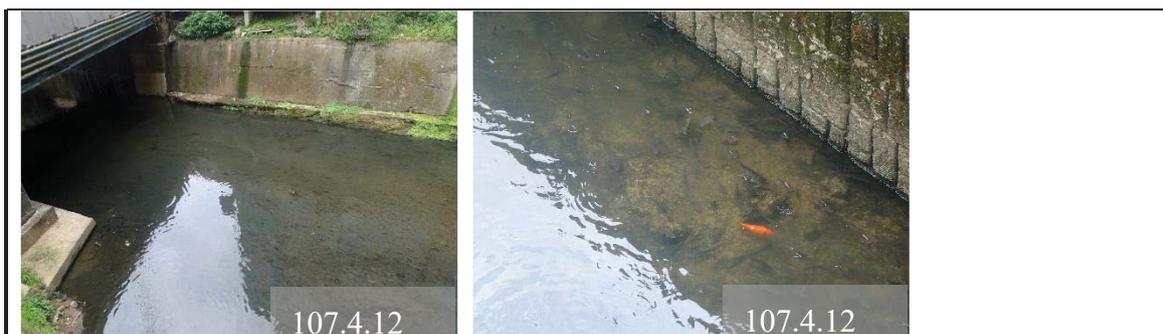
4/12 第一次現勘紀錄

工程名稱 (編號)	大武崙溪堤後排水暨瓶頸改善工程(堤後排水及護岸加高)	填表日期	民國 107 年 4 月 13 日	
評析報告 是否完成 下列工作	■由生態專業人員撰寫、■現場勘查、■生態調查、□生態關注區域圖、■生態影響預測、□生態保育措施研擬、■文獻蒐集			
1.生態團隊組成：				
職稱	姓名	負責工作	學歷	專長
觀察家生態顧問公司/生態工程部	鄭緯	環境紀錄、協助執行檢核機制	碩士	生態議題評析
觀察家生態顧問公司/水域部研究員	徐綱	水域生態調查評估	碩士	水域生態調查、魚類分類
觀察家生態顧問公司/動物部研究員	許永暉	動物棲地評估	碩士	陸域脊椎動物調查與分析、生物統計
觀察家生態顧問公司/植物部研究員	陳凱眉	陸域植被生態分析	碩士	植物生態、植物分類、植群分類
2.棲地生態資料蒐集：				
本區植被所紀錄之植物多屬常見平地物種，因人為開發土地利用影響，存在大量歸化種與栽培種。經查證後並未發現列於台灣地區特稀有植物名錄中之物種。保育類動物共 4 種，鳥類為大冠鷲、臺灣藍鵲、灰頭紅尾伯勞；兩棲類包括台北樹蛙。魚類資料經紀錄主要共有 5 科 6 種，原生種為耐汙性強之臺灣鬚鱨、極樂吻鰕虎、鯽、鯉。外來魚種為線鱧、吉利口躑非鯽、尼羅口躑非鯽、食蚊魚、孔雀花鱗。以吳郭魚類群之吉利非鯽、尼羅口躑非鯽佔極大比例。無紀錄臺灣淡水魚類紅皮書所列之受脅魚種與保育類魚種。				
3.生態棲地環境評估：				
本工程為大武崙基金一路旁排水溝改善工程，為施工階段進行現勘，此次現勘為第一次現勘，主要工程影響範圍皆位於人為利用道路，鄰近河道已經大規模人為整治，河道順水左側為陡直混凝土護岸，河道順水右側為複式斷面，中段存在一植生帶，後方接續陡直混凝土護岸並鄰近大型建物。河道目視已整平，無大石、湍瀨等環境。水流平緩。水色透明，底質以泥質為主。河道中存在大面積草灘地。				
4.棲地影像紀錄：

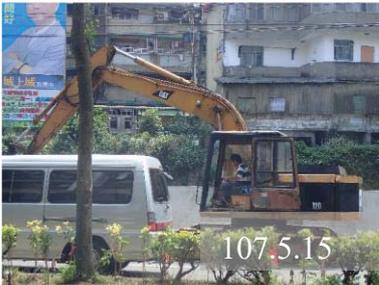
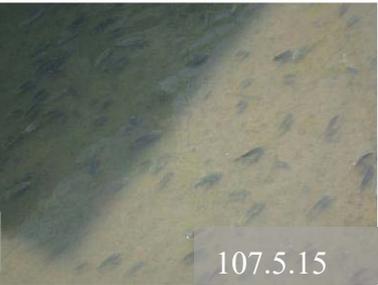
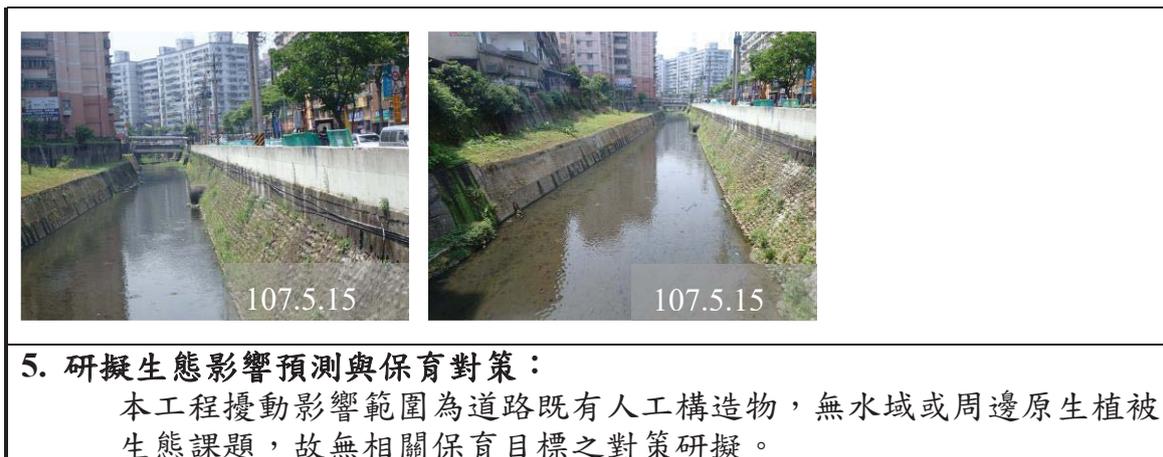
工程名稱 (編號)	大武崙溪堤後排水暨瓶頸改善工程(堤後排水及護岸加高)	填表日期	民國 107 年 5 月 16 日	
評析報告 是否完成 下列工作	■由生態專業人員撰寫、■現場勘查、■生態調查、□生態關注區域圖、■生態影響預測、□生態保育措施研擬、■文獻蒐集			
1.生態團隊組成：				
職稱	姓名	負責工作	學歷	專長
觀察家生態顧問公司/水域部研究員	徐綱	水域生態調查評估	碩士	水域生態調查、魚類分類
2.棲地生態資料蒐集：				
本區植被所紀錄之植物多屬常見平地物種，因人為開發土地利用影響，存在大量歸化種與栽培種。經查證後並未發現列於台灣地區特稀有植物名錄中之物種。保育類動物共 4 種，鳥類為大冠鷲、臺灣藍鵲、灰頭紅尾伯勞；兩棲類包括台北樹蛙。魚類資料經紀錄主要共有 5 科 6 種，原生種為耐汙性強之臺灣鬚鱨、極樂吻鰕虎、鯽、鯉。外來魚種為線鱧、吉利口孵非鯽、尼羅口孵非鯽、食蚊魚、孔雀花鱸。以吳郭魚類群之吉利非鯽、尼羅口孵非鯽佔極大比例。無紀錄臺灣淡水魚類紅皮書所列之受脅魚種與保育類魚種。				
3.生態棲地環境評估：				
本工程為施工階段進行現勘，此次現勘為第二次現勘，現勘當日施工工具正在進行排水溝開挖作業，施工作業於基金一路上，並無施工機具進入河道之中，水體呈現透明輕微混濁狀態，目視可見到水體中有外來種吳郭魚。				
4.棲地影像紀錄：				
<div style="display: flex; justify-content: space-around;">

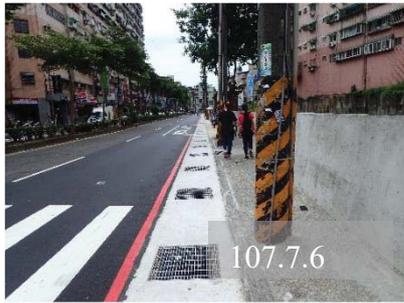
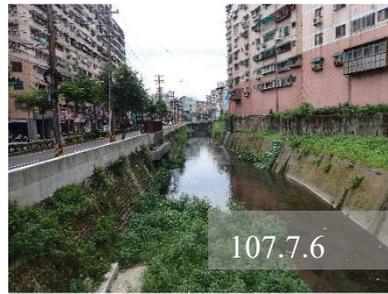
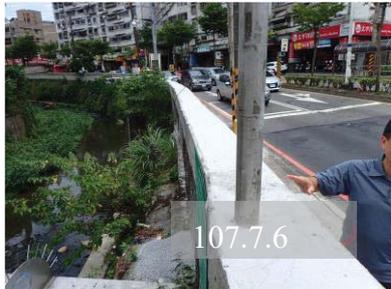
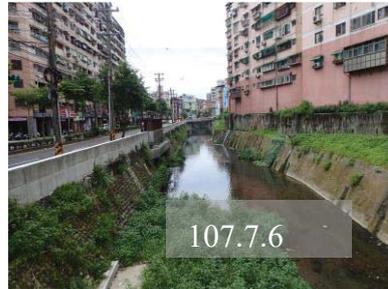
工程名稱 (編號)	大武崙溪堤後排水暨瓶頸改善工程 (堤後排水及護岸加高)	填表日期	民國 107 年 7 月 7 日	
1.生態團隊組成：				
職稱	姓名	負責工作	學歷	專長
觀察家生態顧問 公司/生態工程 部	鄭緯	環境紀錄、 協助執行檢 核機制	碩士	地理資訊系統 (GIS)分析與應 用、食物網研究
觀察家生態顧問 公司/水域部研 究員	徐綱	水域生態調 查評估	碩士	水域生態調 查、魚類分類
觀察家生態顧問 公司/動物部研 究員	許永暉	動物棲地評 估	碩士	陸域脊椎動物 調查與分析、生 物統計
觀察家生態顧問 公司/植物部研 究員	陳凱眉	陸域植被生 態分析	碩士	植物生態、植物 分類、植群分類
2.棲地生態資料蒐集：				
<p>本區植被所紀錄之植物多屬常見平地物種，因人為開發土地利用影響，存在大量歸化種與栽培種。經查證後並未發現列於台灣地區特稀有植物名錄中之物種。保育類動物共 4 種，鳥類為大冠鷲、臺灣藍鵲、灰頭紅尾伯勞；兩棲類包括台北樹蛙。魚類資料經紀錄主要共有 5 科 6 種，原生種為耐汙性強之臺灣鬚鱧、極樂吻鰕虎、鯽、鯉。外來魚種為線鱧、吉利口孵非鯽、尼羅口孵非鯽、食蚊魚、孔雀花鱒。以吳郭魚類群之吉利非鯽、尼羅口孵非鯽佔極大比例。無紀錄臺灣淡水魚類紅皮書所列之受脅魚種與保育類魚種。</p>				
3.生態棲地環境評估：				
<p>本工程為大武崙基金一路旁排水溝改善工程，為施工階段進行現勘，此次現勘為第三次現勘，前次 5 月 15 日現勘進行的排水溝工程已完成初步施工，由於施工作業並未進入大武崙溪河道內，故不影響當地水質，河道內原有之水生植被並無消失，另外本工程施作範圍很長，仍有其他區段正在施工，列入下次現勘關注區域。</p>

本工程擾動影響範圍為道路既有人工構造物，無水域或周邊原生植被生態課題，故無相關保育目標之對策研擬。

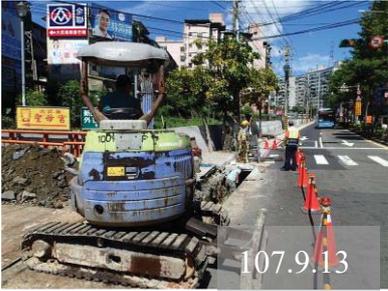
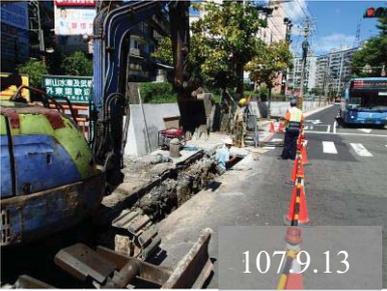
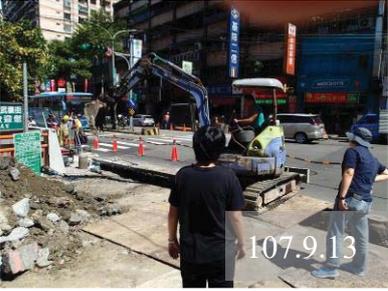
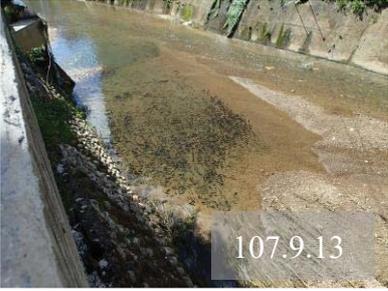
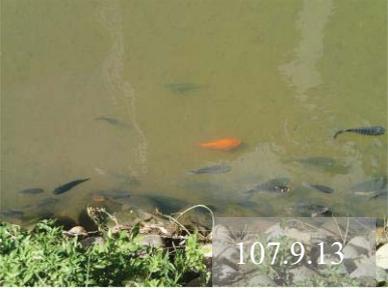
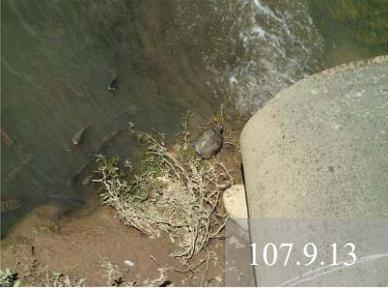
工程名稱 (編號)	大武崙溪堤後排水暨瓶頸改善工程(堤後排水及護岸加高)	填表日期	民國 107 年 9 月 14 日	
1.生態團隊組成：				
職稱	姓名	負責工作	學歷	專長
觀察家生態顧問公司/工程部研究員	鄭暉	生態環境觀測	碩士	生態議題評析
觀察家生態顧問公司/工程部研究員	陳嘉聰	環境紀錄、協助執行檢核機制	碩士	生物環境工程
觀察家生態顧問公司/水域部研究員	王玠文	水域生態調查評估	碩士	水域生態調查、魚類分類
2.棲地生態資料蒐集：				
<p>本區植被所紀錄之植物多屬常見平地物種，因人為開發土地利用影響，存在大量歸化種與栽培種。經查證後並未發現列於台灣地區特稀有植物名錄中之物種。保育類動物共 4 種，鳥類為大冠鷲、臺灣藍鵲、灰頭紅尾伯勞；兩棲類包括台北樹蛙。魚類資料經紀錄主要共有 5 科 6 種，原生種為耐汙性強之臺灣鬚鱨、極樂吻鰕虎、鯽、鯉。外來魚種為線鱧、吉利口躑非鯽、尼羅口躑非鯽、食蚊魚、孔雀花鱔。以吳郭魚類群之吉利非鯽、尼羅口躑非鯽佔極大比例。無紀錄臺灣淡水魚類紅皮書所列之受脅魚種與保育類魚種。</p>				
3.生態棲地環境評估：				
<p>本工程為大武崙基金一路旁排水溝改善工程，為施工階段進行現勘，此次現勘為第四次現勘，施工區段為基金一路與武嶺街交接處，施作排水溝工程，與先前工程相同，工程施作過程機具並無進入周遭河道內，故判斷並不會影響河道水質與生物，且經目視判斷河道水體並無工程廢水流入，另外目視河道內有外來種紅耳龜、吳郭魚、錦鯉，以及觀測到翠鳥一隻次。</p>				
4.棲地影像紀錄：

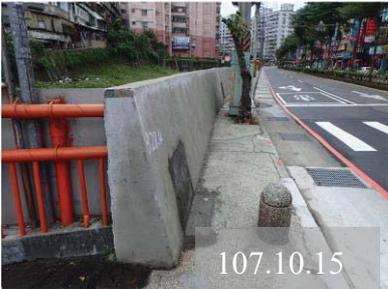
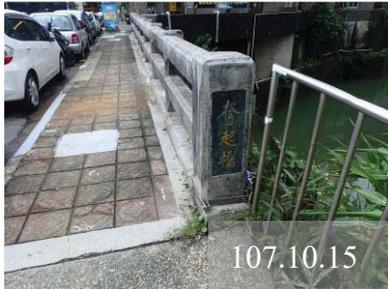
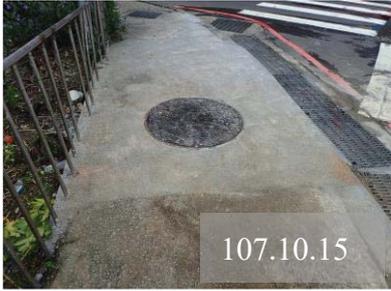
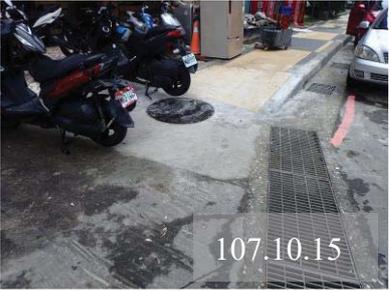
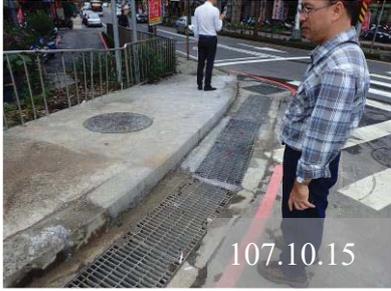
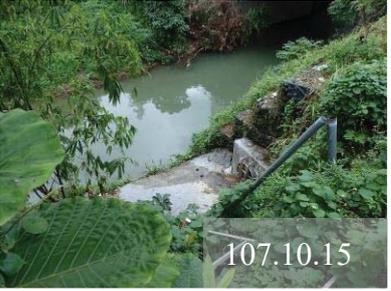
工程名稱 (編號)	大武崙溪堤後排水暨瓶頸改善工程(堤後排水及護岸加高)	填表日期	民國 107 年 10 月 16 日	
1.生態團隊組成：				
職稱	姓名	負責工作	學歷	專長
觀察家生態顧問公司/工程部研究員	陳嘉聰	環境紀錄、協助執行檢核機制	碩士	生物環境工程
2.棲地生態資料蒐集：				
<p>本區植被所紀錄之植物多屬常見平地物種，因人為開發土地利用影響，存在大量歸化種與栽培種。經查證後並未發現列於台灣地區特稀有植物名錄中之物種。保育類動物共 4 種，鳥類為大冠鷲、臺灣藍鵲、灰頭紅尾伯勞；兩棲類包括台北樹蛙。魚類資料經紀錄主要共有 5 科 6 種，原生種為耐汙性強之臺灣鬚鱨、極樂吻鰕虎、鯽、鯉。外來魚種為線鱧、吉利口孵非鯽、尼羅口孵非鯽、食蚊魚、孔雀花鱒。以吳郭魚類群之吉利非鯽、尼羅口孵非鯽佔極大比例。無紀錄臺灣淡水魚類紅皮書所列之受脅魚種與保育類魚種。</p>				
3.生態棲地環境評估：				
<p>本工程為大武崙基金一路旁排水溝改善工程，為施工階段進行現勘，此次現勘為第五次現勘，確認前次 9 月 13 日現勘之施工點為(基金一路與奮起橋交接處)，該區段工程已施做完成，與先期現勘相同，由於該工程施作過程，機具並無進入河道內，經現勘查看亦無發現工程廢水排入河道內，故並無對河道水質產生影響，此外本次現勘由基隆市政府承辦蘇先生陪同，亦告知該區段工程基本上已施做完成，僅剩新建護堤尚未貼磚，然而貼磚作業並不會進入河道內施作，且工程施作範圍僅侷限於護堤周遭，故推斷並不會造成河道內水質生態之影響。</p>				
4.棲地影像紀錄：

<p>5.研擬生態影響預測與保育對策： 本工程擾動影響範圍為道路既有人工構造物，無水域或周邊原生植被生態課題，故無相關保育目標之對策研擬。</p>

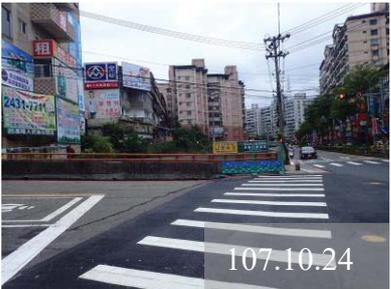
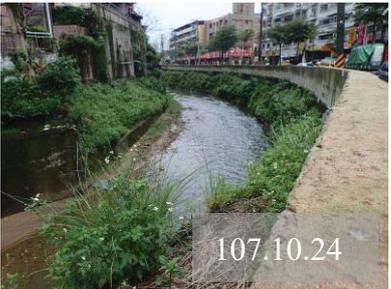
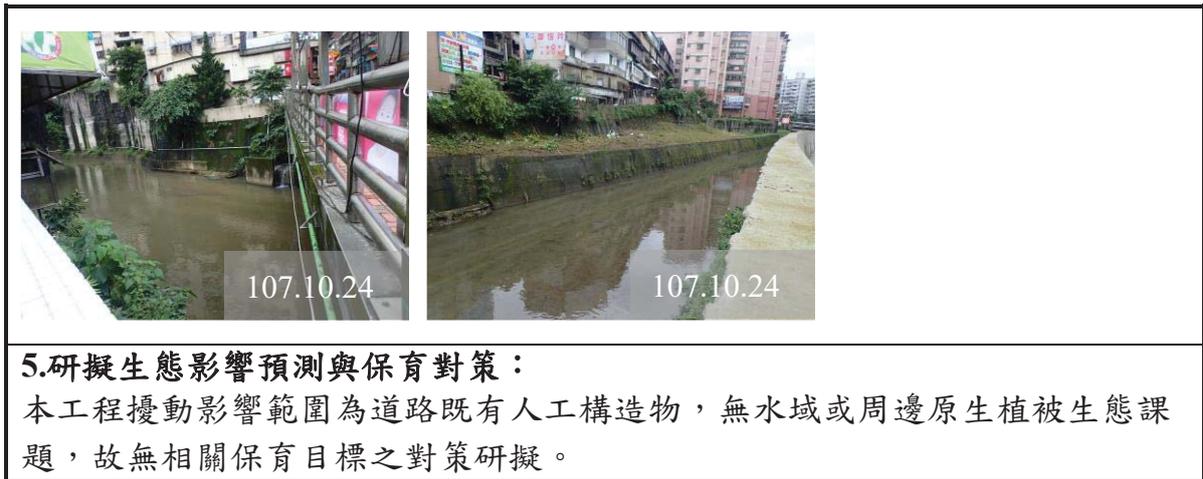
工程名稱 (編號)	大武崙溪堤後排水暨瓶頸改善工程(堤後排水及護岸加高)	填表日期	民國 107 年 10 月 25 日	
1.生態團隊組成：				
職稱	姓名	負責工作	學歷	專長
觀察家生態顧問公司/工程部研究員	鄭暉	生態環境觀測	碩士	生態議題評析
觀察家生態顧問公司/工程部研究員	陳嘉聰	環境紀錄、協助執行檢核機制	碩士	生物環境工程
2.棲地生態資料蒐集：				
<p>本區植被所紀錄之植物多屬常見平地物種，因人為開發土地利用影響，存在大量歸化種與栽培種。經查證後並未發現列於台灣地區特稀有植物名錄中之物種。保育類動物共 4 種，鳥類為大冠鷲、臺灣藍鵲、灰頭紅尾伯勞；兩棲類包括台北樹蛙。魚類資料經紀錄主要共有 5 科 6 種，原生種為耐汙性強之臺灣鬚鱨、極樂吻鰕虎、鯽、鯉。外來魚種為線鱧、吉利口孵非鯽、尼羅口孵非鯽、食蚊魚、孔雀花鱒。以吳郭魚類群之吉利非鯽、尼羅口孵非鯽佔極大比例。無紀錄臺灣淡水魚類紅皮書所列之受脅魚種與保育類魚種。</p>				
3.生態棲地環境評估：				
<p>本工程為大武崙基金一路旁排水溝改善工程，為施工階段進行現勘，此次現勘為第六次現勘，現勘查看後護堤依舊未貼磚，其餘工程皆已施做完成，河道內並無遭擾動狀況出現，仍保持施工前之樣貌。</p>				
4.棲地影像紀錄：				
<div style="display: flex; justify-content: space-around;">

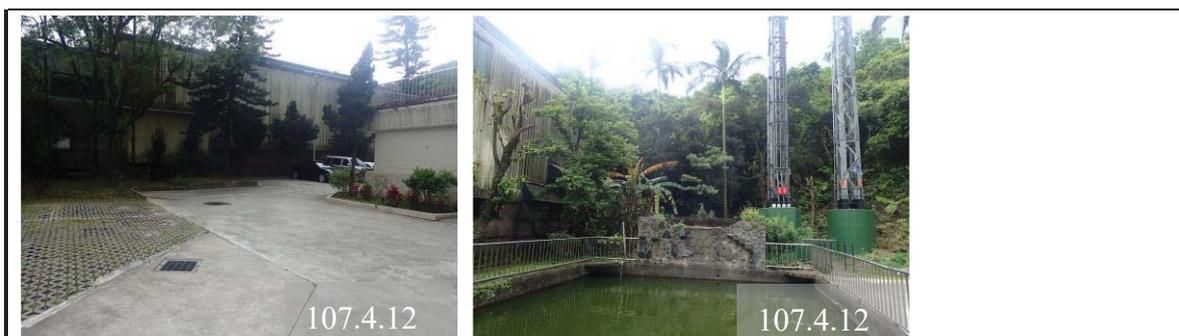
工程名稱 (編號)	大武崙工業區小型抽排 及調整池工程	填表日期	民國 107 年 4 月 13 日	
評析報告 是否完成 下列工作	■由生態專業人員撰寫、■現場勘查、□生態調查、□生態關注區域 圖、■生態影響預測、■生態保育措施研擬、■文獻蒐集			
1.生態團隊組成：				
職稱	姓名	負責工作	學歷	專長
觀察家生態 顧問公司/生 態工程部	鄭暉	環境紀錄、協 助執行檢核 機制	碩士	生態議題評 析
觀察家生態 顧問公司/水 域部研究員	徐綱	水域生態調 查評估	碩士	水域生態調 查、魚類分類
觀察家生態 顧問公司/動 物部研究員	許永暉	動物棲地評 估	碩士	陸域脊椎動 物調查與分 析、生物統計
觀察家生態 顧問公司/植 物部研究員	陳凱眉	陸域植被生 態分析	碩士	植物生態、植 物分類、植群 分類
2.棲地生態資料蒐集：				
<p>本區植被所紀錄之植物多屬常見平地物種，因人為開發土地利用影響，存在大量歸化種與栽培種。經查證後並未發現列於台灣地區特稀有植物名錄中之物種。保育類動物共 4 種，鳥類為大冠鷲、臺灣藍鵲、灰頭紅尾伯勞；兩棲類包括台北樹蛙。魚類資料經紀錄主要共有 5 科 9 種，原生種為耐汙性強之臺灣鬚鱨、極樂吻鰕虎、鯽、鯉。外來魚種為線鱧、吉利口孵非鯽、尼羅口孵非鯽、食蚊魚、孔雀花鱒。以吳郭魚類群之吉利非鯽、尼羅口孵非鯽佔極大比例。無紀錄臺灣淡水魚類紅皮書所列之受脅魚種與保育類魚種。</p>				
3.生態棲地環境評估：				
<p>本工程為大武崙工業區小型抽排及調整池工程，此次現勘為第一次現勘，其工程仍未開始施工，工程範圍皆為人為構造物與建築物，停車場周圍的植栽皆為人為種植。</p>				
4.棲地影像紀錄：

本工程為大武崙工業區調整池改善工程，主要工程影響範圍皆位於人為利用道路與建物內之停車場，鄰近河道已經大規模人為整治，河道兩側皆為混凝土護岸。故無相關保育目標之對策研擬。

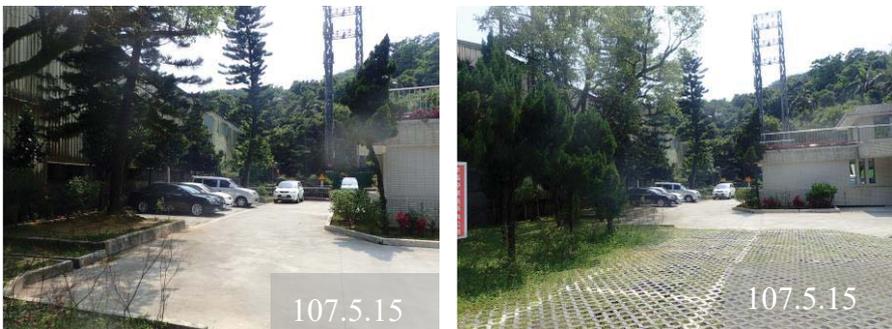
3.生態棲地環境評估：				
<p>本工程為大武崙工業區小型抽排及調整池工程，此次現勘為第二次現勘，其工程仍未開始施工，工程範圍皆為人為構造物與建築物，停車場周圍的植栽皆為人為種植。</p>				
4.棲地影像紀錄：

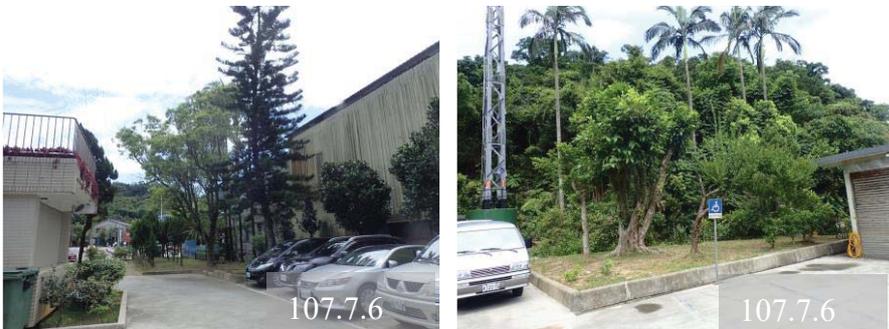
工程名稱 (編號)	大武崙工業區小型抽排 及調整池工程	填表日期	民國 107 年 7 月 7 日	
評析報告 是否完成 下列工作	■由生態專業人員撰寫、■現場勘查、□生態調查、□生態關注區域圖、■生態影響預測、■生態保育措施研擬、■文獻蒐集			
1.生態團隊組成：				
職稱	姓名	負責工作	學歷	專長
觀察家生態 顧問公司/水 域部研究員	徐綱	水域生態調 查評估	碩士	水域生態調 查、魚類分類
2.棲地生態資料蒐集：				
本區植被所紀錄之植物多屬常見平地物種，因人為開發土地利用影響，存在大量歸化種與栽培種。經查證後並未發現列於台灣地區特稀有植物名錄中之物種。保育類動物共 4 種，鳥類為大冠鷲、臺灣藍鵲、灰頭紅尾伯勞；兩棲類包括台北樹蛙。魚類資料經紀錄主要共有 5 科 9 種，原生種為耐汙性強之臺灣鬚鱨、極樂吻鰕虎、鯽、鯉。外來魚種為線鱧、吉利口孵非鯽、尼羅口孵非鯽、食蚊魚、孔雀花鱒。以吳郭魚類群之吉利非鯽、尼羅口孵非鯽佔極大比例。無紀錄臺灣淡水魚類紅皮書所列之受脅魚種與保育類魚種。				
3.生態棲地環境評估：				
本工程為大武崙工業區小型抽排及調整池工程，此次現勘為第三次現勘，其工程仍未開始施工，工程範圍皆為人為構造物與建築物，停車場周圍的植栽皆為人為種植。				
4.棲地影像紀錄：

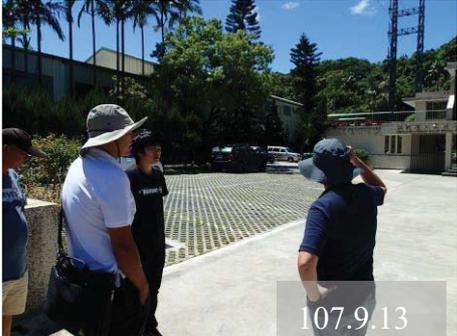
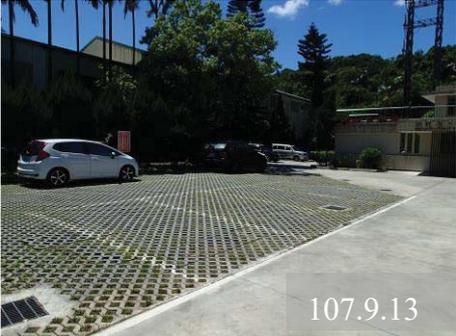
工程名稱 (編號)	大武崙工業區小型抽排 及調整池工程	填表日期	民國 107 年 9 月 14 日	
評析報告 是否完成 下列工作	■由生態專業人員撰寫、■現場勘查、□生態調查、□生態關注區域圖、■生態影響預測、■生態保育措施研擬、■文獻蒐集			
1.生態團隊組成：				
職稱	姓名	負責工作	學歷	專長
觀察家生態顧問公司/工程部研究員	鄭暉	生態環境觀測	碩士	生態議題評析
觀察家生態顧問公司/工程部研究員	陳嘉聰	環境紀錄、協助執行檢核機制	碩士	生物環境工程
觀察家生態顧問公司/水域部研究員	王玠文	水域生態調查評估	碩士	水域生態調查、魚類分類
2.棲地生態資料蒐集：				
本區植被所紀錄之植物多屬常見平地物種，因人為開發土地利用影響，存在大量歸化種與栽培種。經查證後並未發現列於台灣地區特稀有植物名錄中之物種。保育類動物共 4 種，鳥類為大冠鷲、臺灣藍鵲、灰頭紅尾伯勞；兩棲類包括台北樹蛙。魚類資料經紀錄主要共有 5 科 9 種，原生種為耐汗性強之臺灣鬚鱨、極樂吻鰕虎、鯽、鯉。外來魚種為線鱧、吉利口孵非鯽、尼羅口孵非鯽、食蚊魚、孔雀花鱒。以吳郭魚類群之吉利非鯽、尼羅口孵非鯽佔極大比例。無紀錄臺灣淡水魚類紅皮書所列之受脅魚種與保育類魚種。				
3.生態棲地環境評估：				
本工程為大武崙工業區小型抽排及調整池工程，此次現勘為第四次現勘，其工程仍未開始施工，工程範圍皆為人為構造物與建築物，停車場周圍的植栽皆為人為種植。				
4.棲地影像紀錄：				
<div style="display: flex; justify-content: space-around;">

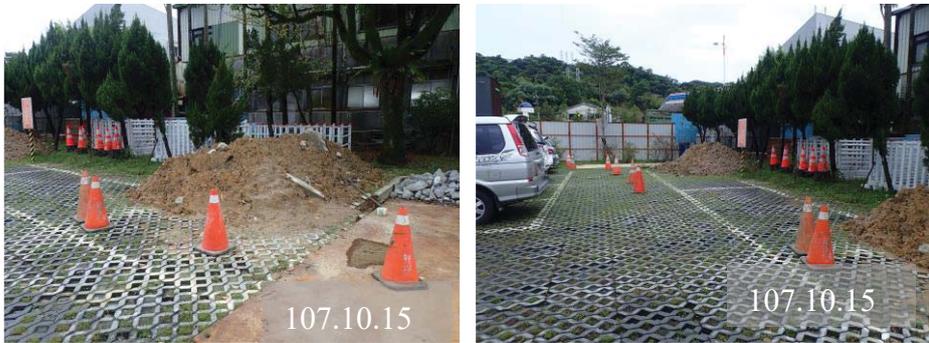
3.生態棲地環境評估：				
<p>本工程為大武崙工業區小型抽排及調整池工程，此次現勘為第五次現勘，此次現勘其工程機具已進入開挖，該次現勘由基隆市政府承辦蘇先生陪同，經現場說明得知此工程近期會開工施作，本日現場之開挖面應為試挖階段。其生態棲地如前面幾次現勘所述，該區為周遭植栽皆為人為植栽，且工程範圍並不擴及植栽區域，因此評估並不需要綁以警示帶。</p>

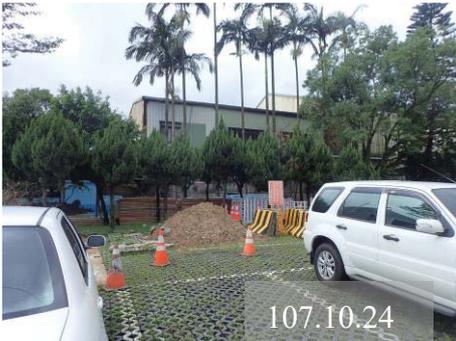
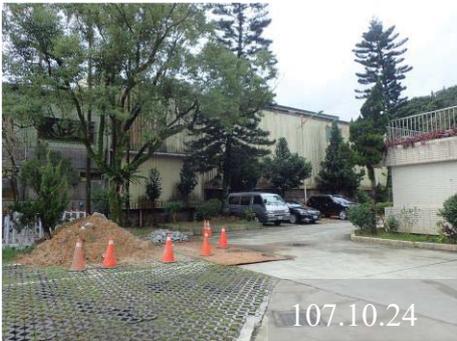
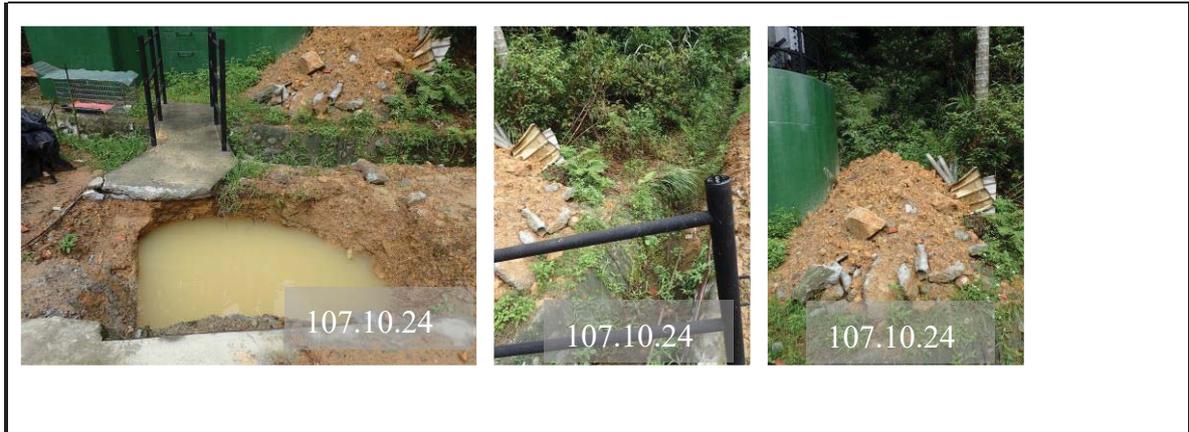
工程名稱 (編號)	大武崙工業區小型抽排 及調整池工程	填表日期	民國 107 年 10 月 25 日	
評析報告 是否完成 下列工作	■由生態專業人員撰寫、■現場勘查、□生態調查、□生態關注區域圖、■生態影響預測、■生態保育措施研擬、■文獻蒐集			
1.生態團隊組成：				
職稱	姓名	負責工作	學歷	專長
觀察家生態顧問公司/工程部研究員	鄭暉	生態環境觀測	碩士	生態議題評析
觀察家生態顧問公司/工程部研究員	陳嘉聰	環境紀錄、協助執行檢核機制	碩士	生物環境工程
2.棲地生態資料蒐集：				
<p>本區植被所紀錄之植物多屬常見平地物種，因人為開發土地利用影響，存在大量歸化種與栽培種。經查證後並未發現列於台灣地區特稀有植物名錄中之物種。保育類動物共 4 種，鳥類為大冠鷲、臺灣藍鵲、灰頭紅尾伯勞；兩棲類包括台北樹蛙。魚類資料經紀錄主要共有 5 科 9 種，原生種為耐汙性強之臺灣鬚鱨、極樂吻鰕虎、鯽、鯉。外來魚種為線鱧、吉利口孵非鯽、尼羅口孵非鯽、食蚊魚、孔雀花鱗。以吳郭魚類群之吉利非鯽、尼羅口孵非鯽佔極大比例。無紀錄臺灣淡水魚類紅皮書所列之受脅魚種與保育類魚種。</p>				
3.生態棲地環境評估：				
<p>本工程為大武崙工業區小型抽排及調整池工程，此次現勘為第六次現勘，其工程已開始施作，現勘照片可看出已進行開挖，且將工程土方暫時放置於停車場旁的植栽處。其生態棲地如前面幾次現勘所述，該區為周遭植栽皆為人為植栽，且工程範圍並不擴及植栽區域，因此評估並不需要綁以警示帶。</p>				
4.棲地影像紀錄：

本工程擾動影響範圍為道路既有人工構造物及建物範圍，建物內植生皆為栽植樹種，無水域或周邊原生植被生態課題，故無相關保育目標之對策研擬。
