摘要

為落實水環境建設目標，本計畫工程目標係針對已通過之第一批次計畫，「溝貝幹線斷面 3.2-7 護岸改善工程」、「新豐溪水系斷面 4-19 治理工程」與「上坑排水斷面 1-5 治理工程」，辦理生態檢核工作，包含彙整各工程相關生態調查資料、生態評析確認可能潛在之生態議題、擬定生態保育措施及落實施工階段之檢核項目、協助縣府推動民眾參與及資訊公開。

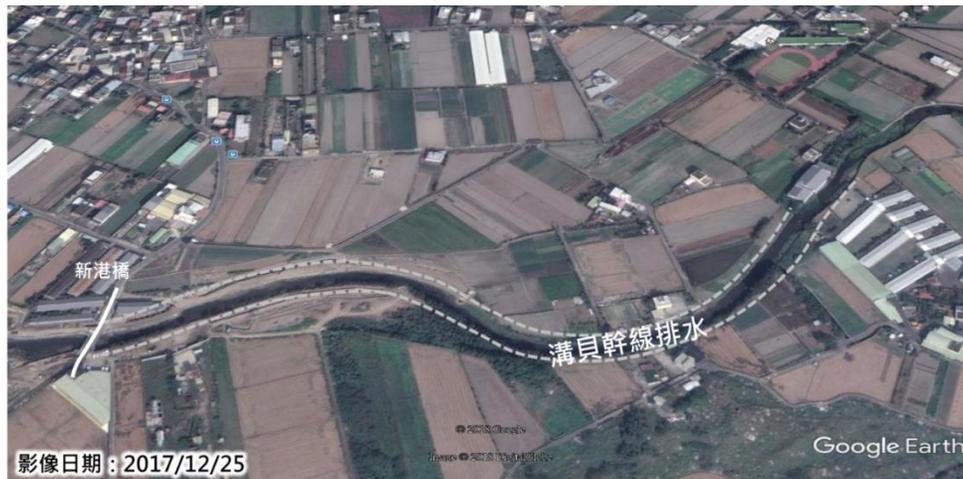
圖 1-1 溝貝幹線斷面 3.2-7 護岸改善工程

本計畫範圍為「縣市管河川及區域排水整體改善計畫」第一批次已核定工程，分別為「溝貝幹線斷面 3.2-7 護岸改善工程」、「新豐溪水系斷面 4-19 治理工程」與「上坑排水斷面 1-5 治理工程」，如圖 1-1、圖 1-2 及圖 1-3 所示。

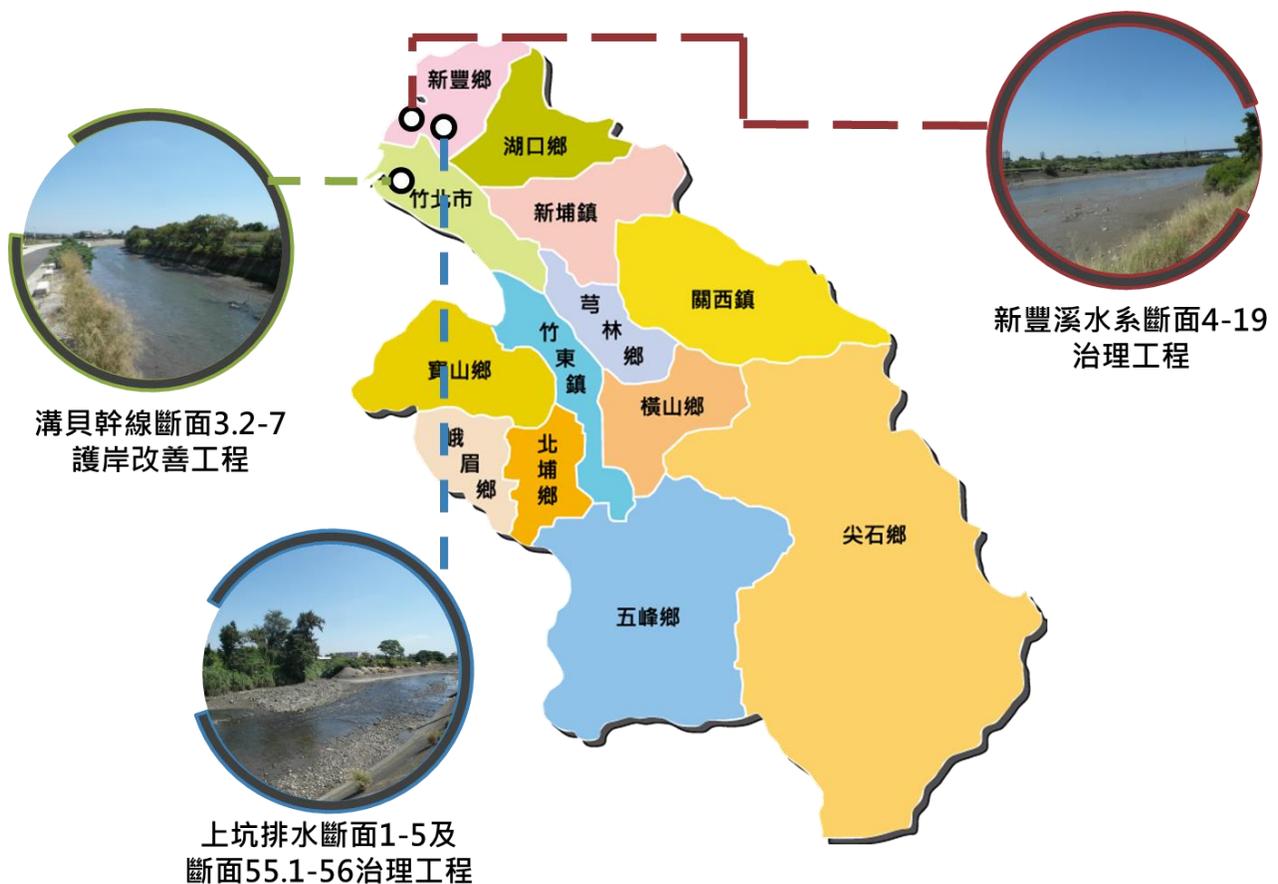
圖 2-1 計畫區域工程位置分布圖

本計畫區域為新竹縣，位於台灣西北部，北連桃園市，南銜接苗栗縣，西為台灣海峽，東鄰雪山山脈、大霸尖山。轄區內之行政區分為竹北市、竹東鎮、新埔鎮、關西鎮、新豐鄉、湖口鄉、峨眉鄉、寶山鄉、橫山鄉、北埔鄉、芎林鄉、尖石鄉、五峰鄉共 13 個鄉鎮市，面積計 142,759.31 公頃。其中「溝貝幹線斷面 3.2-7 護岸改善工程」、「新豐溪水系斷面 4-19 治理工程」與「上坑排水斷面 1-5 治理工程」分別位於竹北市與新豐鄉(如圖 2-1 所示)。

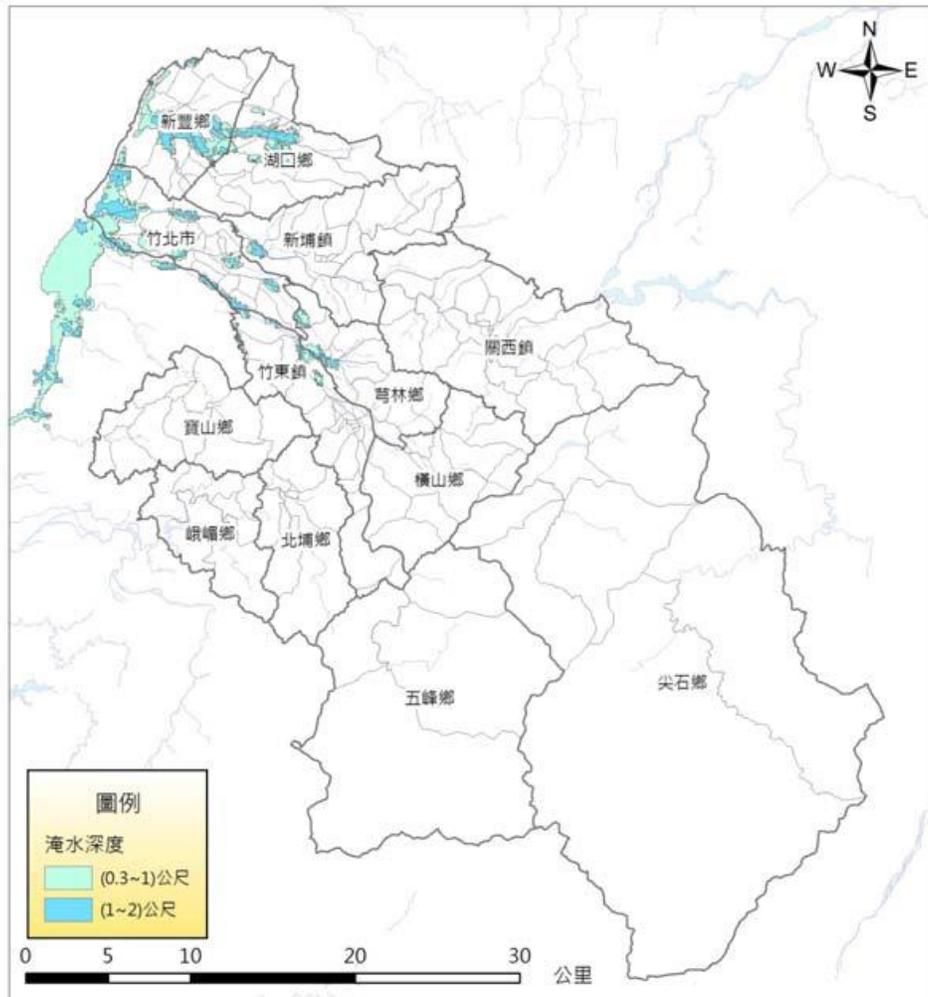
資料來源：經濟部水利署，由國立中央大學災害防治研究中心套匯，2008年
圖 2-2 新竹縣日降雨量 600 mm 淹水潛勢圖

根據 100 年新竹縣地區災害防救計畫針對新竹地區所列舉出歷史上之重大淹水相關災害紀錄，主要係受颱風風災影響，包括民國 85 年 7 月賀伯颱風、民國 86 年 8 月溫妮颱風、民國 90 年 9 月納莉颱風、民國 93 年 8 月艾莉颱風、同年 9 月海馬颱風、同年 10 月納坦颱風、民國 94 年 8 月馬莎颱風、同年 8 月泰利颱風等，造成地區積水嚴重、地勢低窪排水不良，及竹北市、新豐鄉等沿海鄉鎮地區水患。依據經濟部水利署於 2008 年 12 月完成新竹縣日降雨量淹水潛勢圖，如圖 2-2 所示，顯示新竹縣於一日暴雨量達 600mm 時，主要淹水區為位於沿海之竹北市、新豐鄉，以及地勢相對較低之湖口鄉，至於新埔鎮、竹東鎮、芎林鄉有部分地區也有淹水之虞，其淹水高度在 0.3-1 公尺間，部分地區淹水高度達 1-2 公尺。

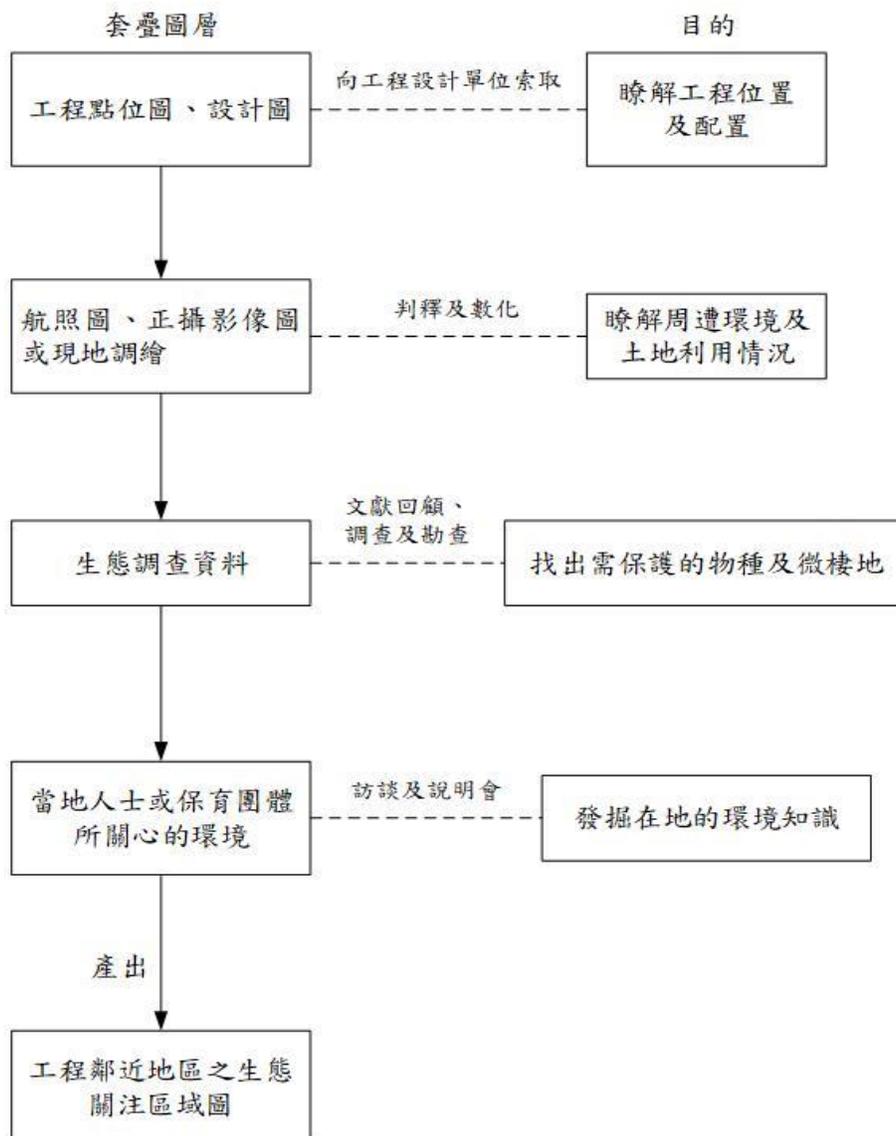
圖 3-2 生態關注區域圖繪製流程圖

根據生態評析結果，進行繪製生態關注區域圖(生態敏感圖)，主要以圖面呈現工程影響範圍內生態敏感之環境區位，作為工程規劃設計之參考。繪製流程如圖 3-2 所示，繪製原則如表 3-3 所示，圖面應套疊工程設計，透過現地調繪或空照圖判斷工程影響範圍內的主要棲地類型，依其生態環境特性劃分為高度敏感、中度敏感、低度敏感及人為干擾等四種等級，並標註具重要生態價值的保全對象，明確呈現應關注之生態敏感區域。

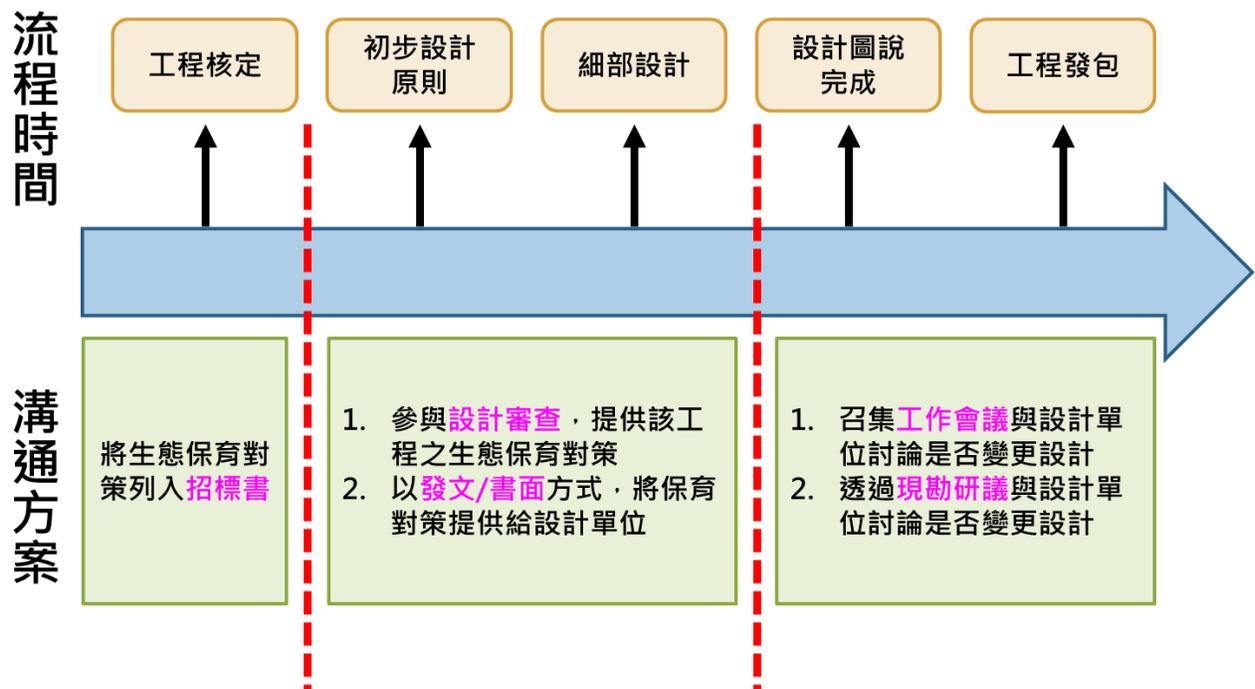
圖 3-3 生態保育措施溝通討論流程圖

根據研擬各治理工程之生態保育對策，隨著治理工程之執行階段不同，落實於施工階段之方式也不同(如圖 3-3 所示)。本計畫藉由不同方式將初步研擬之生態保育對策提供給主辦機關與設計單位，藉此進行反覆溝通討論，確認各保育對策是否可行，若可行之生態保育對策(措施)則應納入施工規範或契約條款與設計圖說中，以具體執行降低工程對環境造成的負擔。

因本案開始執行時，各工程皆已完成設計圖說，故本計畫透過發文方式將保育對策提供給主辦機關及設計單位，並進行後續的溝通討論，以確定各對策於施工階段之可行性。

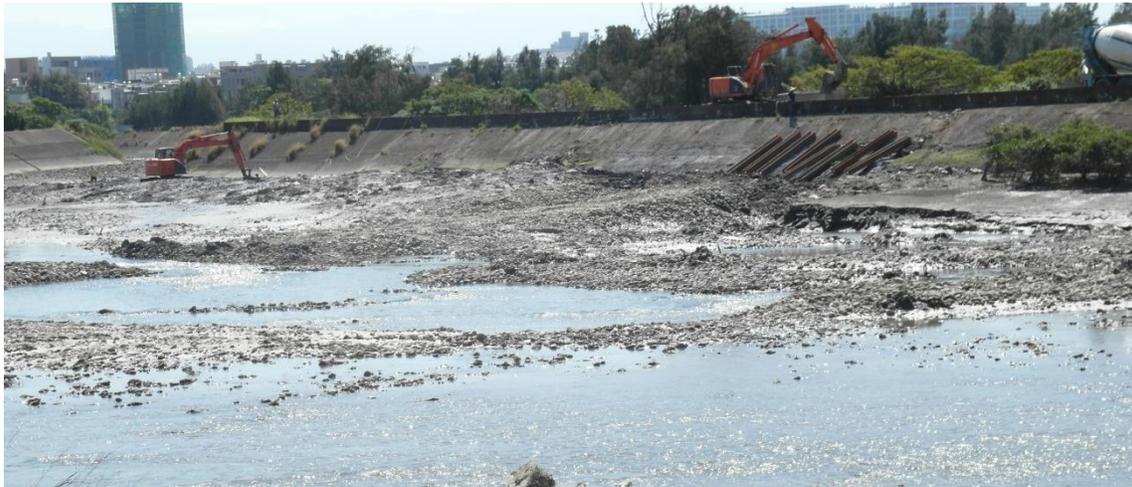
照片 3-1 大型機具於新豐溪河床左岸動工照

因部分區域之排水路有河床淤積、護岸基腳掏刷及堤頂高度不一現象，導致護岸高度無法通過 25 年重現期距洪水保護及 50 年不溢堤之防洪標準。因此，本工程於既有護岸施作截水牆、並針對坡面工及基腳補強，藉此改善新豐地區之淹水情形。本工程自 107 年 9 月起進行工程生態檢核相關作業包括生態調查資料蒐集、棲地環境評估、現場勘查、生態評析、保育對策研擬、保育措施落實及資訊公開等，相關作業歷程皆紀錄於生態檢核表(詳見附件二)。另本案工程於計畫開始前已進入施工階段，現場大型機具已於河床左岸動工(如照片

3-1 所示)，故將第一次現場勘查(107/10/02)補充作為調查設計階段。

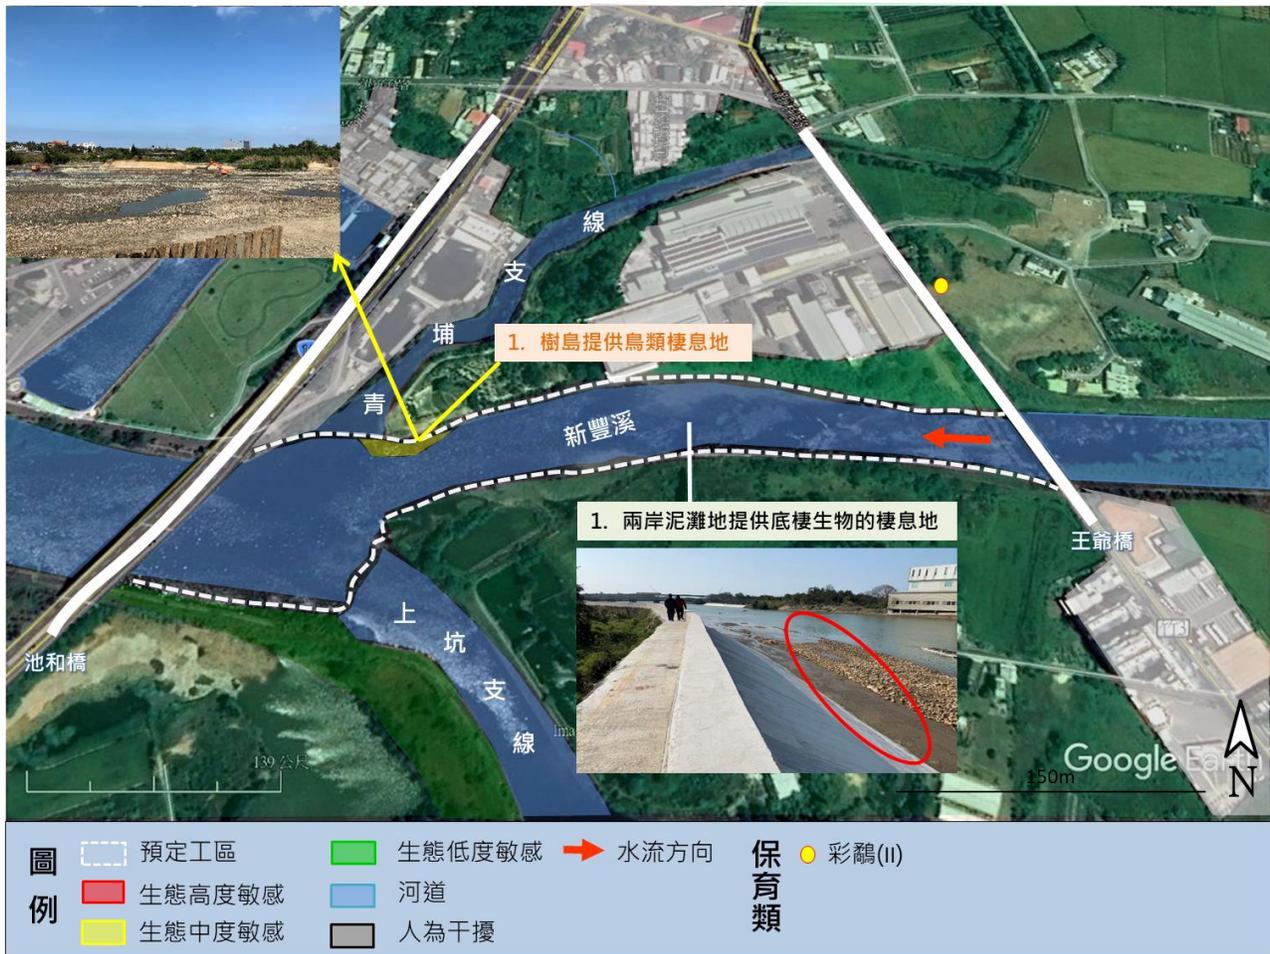
圖 3-5 新豐溪水系斷面 4-19 治理工程之生態敏感圖

新豐溪水系斷面 4-19 治理工程之生態敏感圖如圖 3-5 所示，圖中標示工區範圍右岸鄰近與青埔支線交界處有樹島，應列為本次工程施工之生態保全對象。此外，護岸兩旁之泥灘地為彈塗魚及蟹類等底棲生物之棲地，亦為本次工程施工之生態保全對象。此外，在鄰近區域有發現保育類彩鷓，因此於工作施作期間應留意工程作業是否會對於周邊鳥類造成影響。

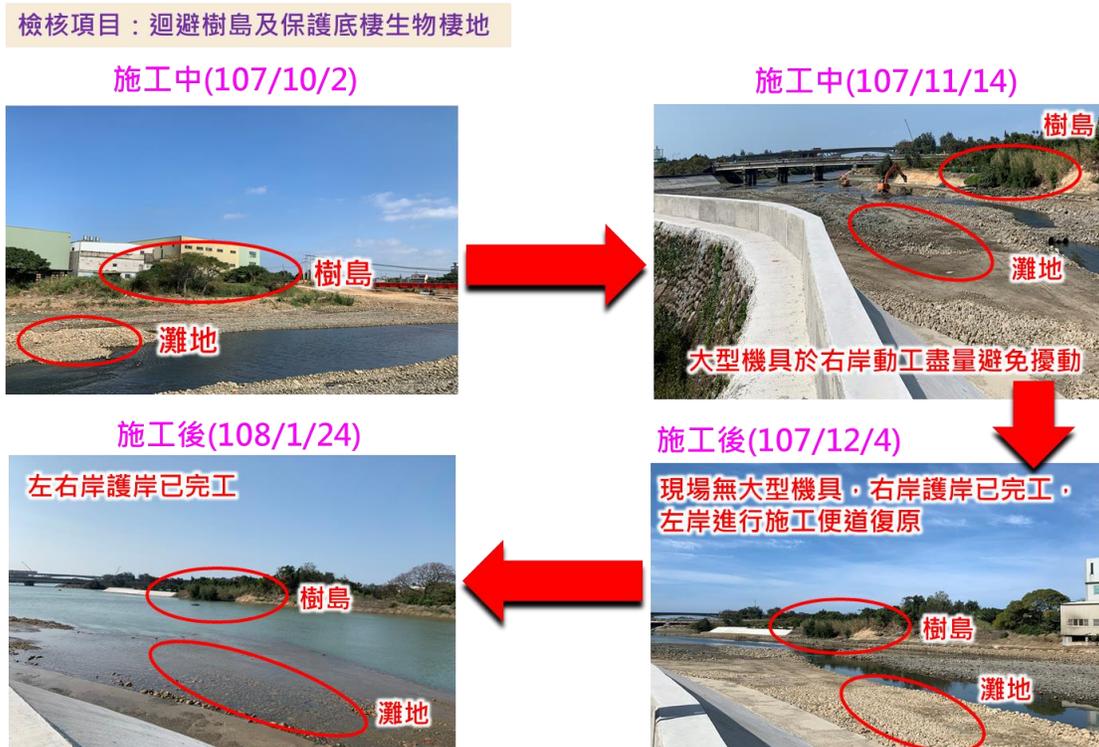
圖 3-6 迴避樹島及保護底棲生物棲地紀錄

本計畫於 107 年 10 月 02 日、107 年 11 月 14 日、107 年 12 月 04 日及 108 年 1 月 24 日辦理施工階段現場勘查，並逐一確認保育措施落實情況(如圖 3-6 所示)，主要針對是否有迴避樹島及直接擾動兩側泥灘地，並將落實情況進行紀錄(詳見附件二之保育措施自主檢查表)。

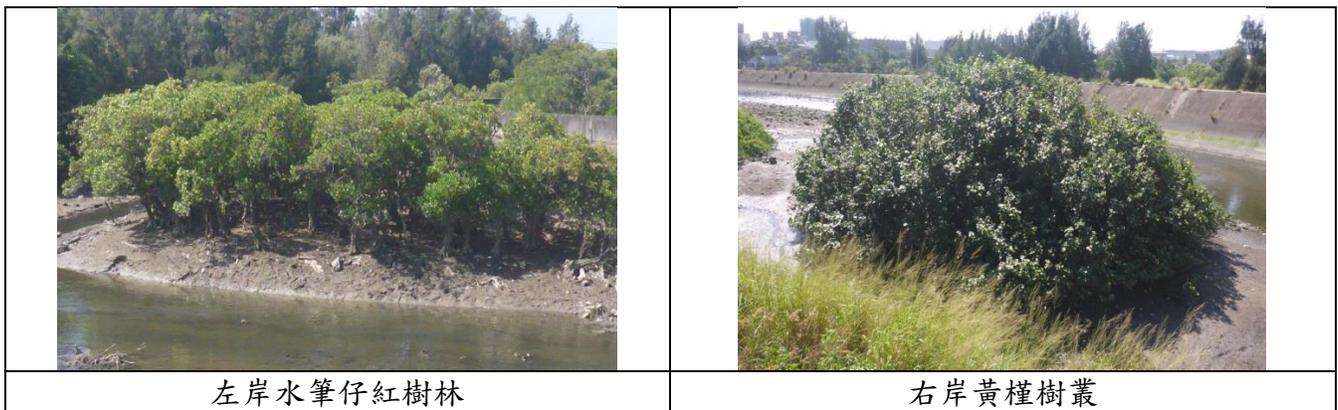
照片 3-2 左右岸灘地現況照

計畫區位於新竹縣新豐鄉北側，樣線長約 0.28 公里。計畫區地形主要為河流，鄰近區則為平原地形，海拔高度介於 2-4 公尺。計畫區之聯絡道路主要為永寧街(竹 5 線)及新庄路(竹 3 線)。往東可接湖口鄉，往南可通新竹市，往北可達新屋區，其他的支線道路則大多通往農耕地、漁塭、港口或住宅區。計畫區的土地類型主要為灌叢及河流，鄰近區的土地類型主要為農耕地及建築物。預定治理區段左右岸皆已建置混凝土護岸，護岸已有灌叢等濱溪植被生長，部分混凝土護岸龜裂，坡岸有沖蝕跡象。治理溪段兩岸灘地，尚有部分水筆仔紅樹林及河中島黃槿樹叢，是該區域重要生態避難所或棲息地，如照片 3-2 所示。

因受新豐溪外水位頂托影響，導致暴潮時護岸高度無法通過 10 年重現期距洪水保護。因此，本工程於既有護岸施作截水牆、針對坡面工及基腳補強、施作背水堤及護欄，藉此降低兩岸受洪水浸淹。本工程自 107 年 9 月起進行工程生態檢核相關作業包括生態調查資料蒐集、棲地環境評估、現場勘查、生態評析、保育對策研擬、保育措施落實及資訊公開等，相關作業歷程皆紀錄於生態檢核表(詳見附件三)。

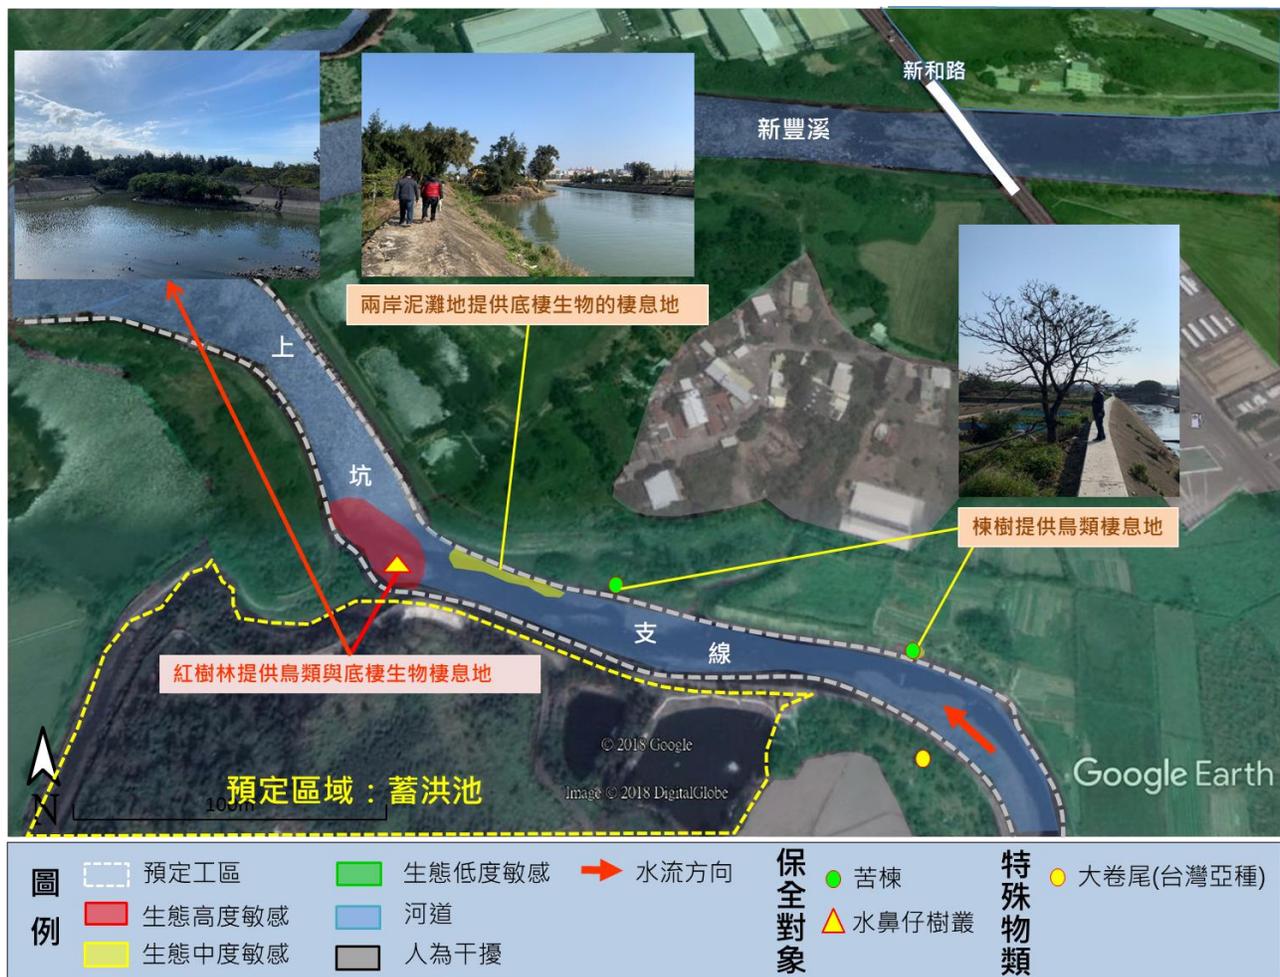
圖 3-7 上坑排水斷面 1-5 治理工程之生態敏感圖

上坑排水斷面 1-5 治理工程之生態敏感圖如圖 3-7 所示，本案工程施工之生態保全對象有：(1)工區範圍左岸鄰近坑子口溪交界處計有一群水筆仔樹叢；(2)右岸黃槿樹叢及棟樹等以及上游右岸堤岸有一棵棟樹；(3)作為彈塗魚及蟹類等底棲生物之棲地的兩岸泥灘地。

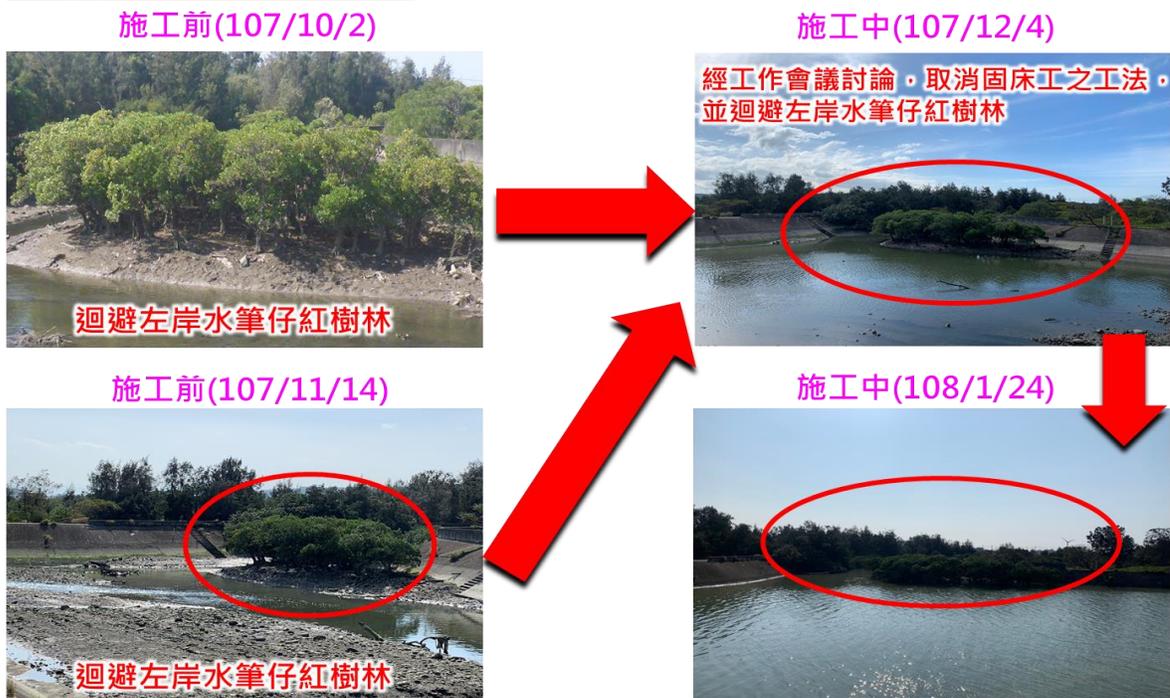
圖 3-8 保護水筆仔紅樹林棲地紀錄

本計畫於 107 年 12 月 04 日及 108 年 1 月 24 日辦理施工階段現場勘查，並逐一確認保育措施落實情況(如圖 3-8 所示)，主要針對是否有迴避水筆仔紅樹林樹叢，並將落實情況進行紀錄(詳見附件三之保育措施自主檢查表)。此外，本計畫亦根據現場勘查之情形提供生態專業諮詢於相關單位參考(詳附件五)。

檢核項目：保護紅樹林棲地

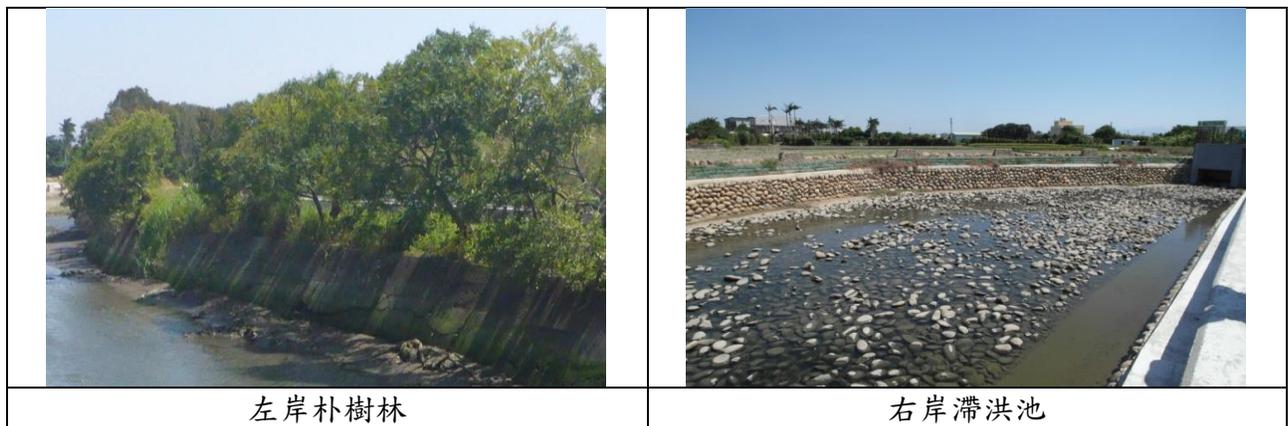
照片 3-3 溝貝幹線斷面 3.2-7 護岸左右岸現況

計畫區位於新竹縣新豐鄉南側，樣線長約 0.74 km。計畫區地形主要為河流，鄰近區則為平原地形，海拔高度介於 3-6 公尺。計畫區之聯絡道路主要為港安街一段(竹 54 線)。往東可接新埔鎮，往南可通新竹市，往北可達新屋區，其他的支線道路則大多通往農耕地、漁塭、港口或住宅區。計畫區的土地類型主要為河流，鄰近區的土地類型主要為農耕地及建築物。預定治理區段左右岸皆已建置混凝土護岸，護岸兩旁設置滯洪池，且鋪設礫石淨化水質；左岸已有白千層、棟樹及朴樹等植被生長(如照片 3-3 所示)；右岸鄰近私人工廠及農地，並發現保育類燕鴿 1 種。

因排水路護岸兩岸部分護岸損壞，且渠道內部分區段淤積嚴重。因此，此工程針對排水與護岸進行整治，來改善該區域內水溢淹問題。本工程自 107 年 9 月起進行工程生態檢核相關作業包括生態調查資料蒐集、棲地環境評估、現場勘查、生態評析、保育對策研擬、保育措施落實及資訊公開等，相關作業歷程皆紀錄於生態檢核表(詳見附件四)。

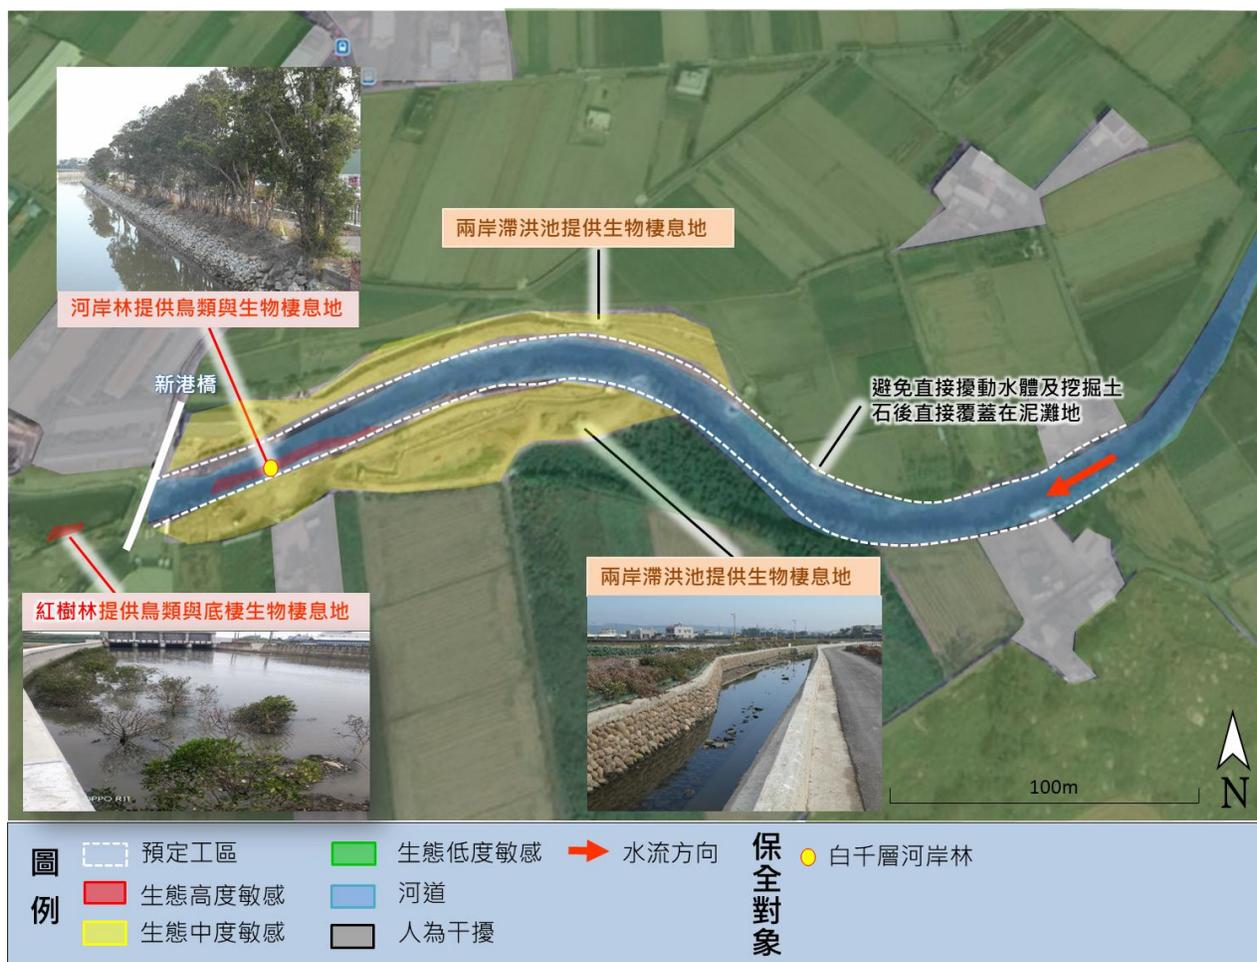
圖 3-9 溝貝幹線斷面 3.2-7 護岸改善工程之生態敏感圖

溝貝幹線斷面 3.2-7 治理工程之生態敏感圖如圖 3-9 所示，圖中標示工區鄰近新港橋，附近多為鄰近私人工廠及農地，右岸有白千層、棟樹及朴樹河岸林，應列為本次工程施工之生態保全對象；左右岸兩旁滯洪池為具有生態價值的棲地。此外，在文獻資料中有紀錄紅隼與紅尾伯勞等保育類鳥種的紀錄，因此於工作施作期間應留意工程作業是否會對於周邊鳥類造成影響。

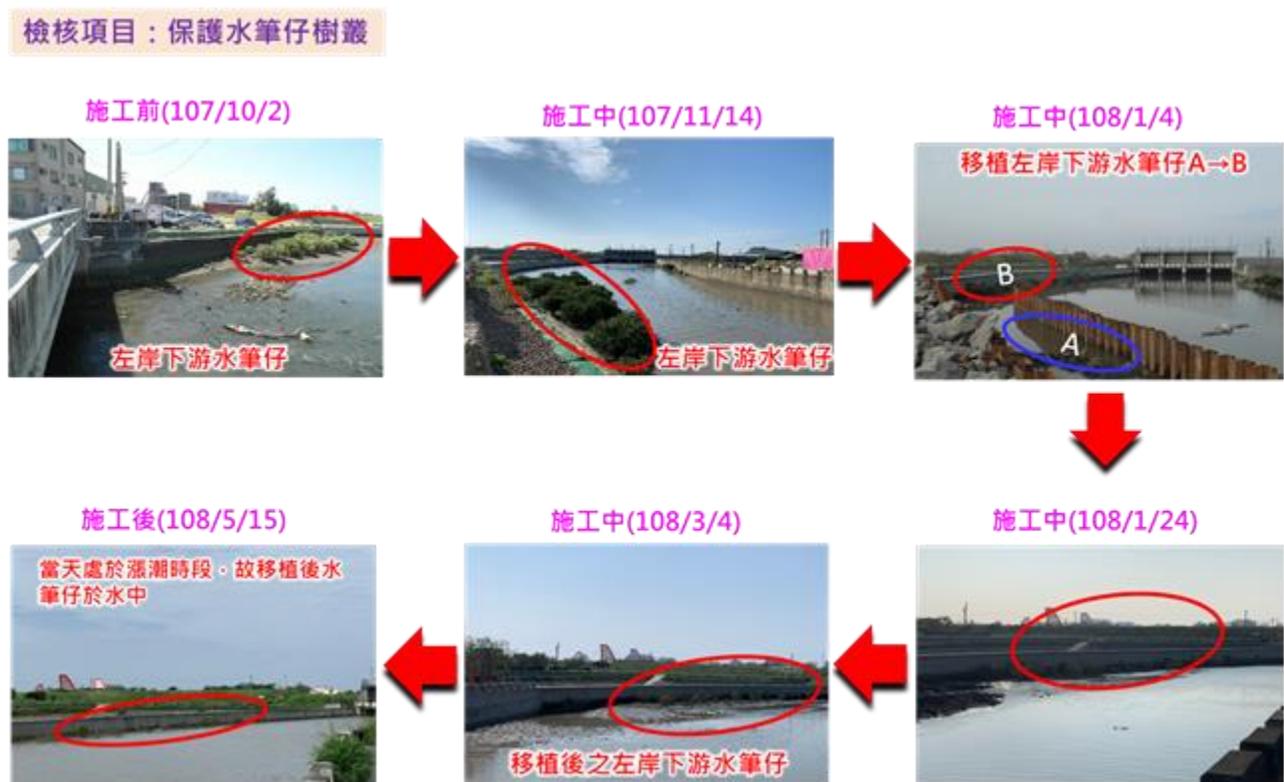
圖 3-10 保護水筆仔樹叢紀錄

本計畫於 107 年 11 月 14 日、108 年 01 月 04 日、108 年 01 月 24 日、108 年 03 月 04 日及 108 年 05 月 15 日辦理施工階段現場勘查，並逐一確認保育措施落實情況(如圖 3-10 至圖 3-13 所示)，主要針對是否有保護水筆仔樹叢、迴避白千層河岸林、不擾動滯洪池及增加護岸粗糙度，並將落實情況進行紀錄(詳見附件四之保育措施自主檢查表)。此外，本計畫亦根據現場勘查之情形提供生態專業諮詢於相關單位參考(詳表格表 3-21 及附件五)。

生態議題	對策建議	溝通	措施方案	預測影響
保護水筆仔樹叢	建議避免影響工區下游海茄苳水筆仔樹叢，造成彈塗魚及蟹類等底棲生物微棲地消失。	本施工位置將影響海茄苳水筆仔樹叢，故將海茄苳水筆仔樹叢移植至下游 50 公尺處	5. 因防洪安全關係。施工時移植海茄苳、水筆仔樹叢至下游 50 公尺處，以提供底棲生物之微棲地。 6. 未來辦理生態檢核說明會及專家訪談時，針對此議題進行溝通討論。	1. 紅樹林是鳥類、魚類與其他動物的棲息與活動場域。 2. 輕微的干擾(如水體擾動或水質變化)可能造成動物的緊迫或傷害。重度干擾甚至棲地破壞將嚴重影響該區域動物的棲息狀態，更甚者將連帶影響周邊生態系的穩定。
增加橫向連結性	建議護岸增加表面粗糙度如或打毛，使植物附著生長與有利動物通行。	為達保護標準，在既有河道中要維持排水斷面所需，因此無法緩坡化施作，但局部區域以造型模板設置，增加表面粗糙。	經與設計單位溝通，工程以造型模板方式增加護岸表面粗糙度	1. 棲地破碎是影響動物生存的重要因子之一。 2. 護岸會造成動物的棲地被分割，進而導致動物的生存空間縮小或造成死亡。因此生物廊道或生態道路的設計相當重要。增加護岸表面的粗糙度將有利於動物橫越護岸以連接原有棲息地，進而避免棲地的破碎化。

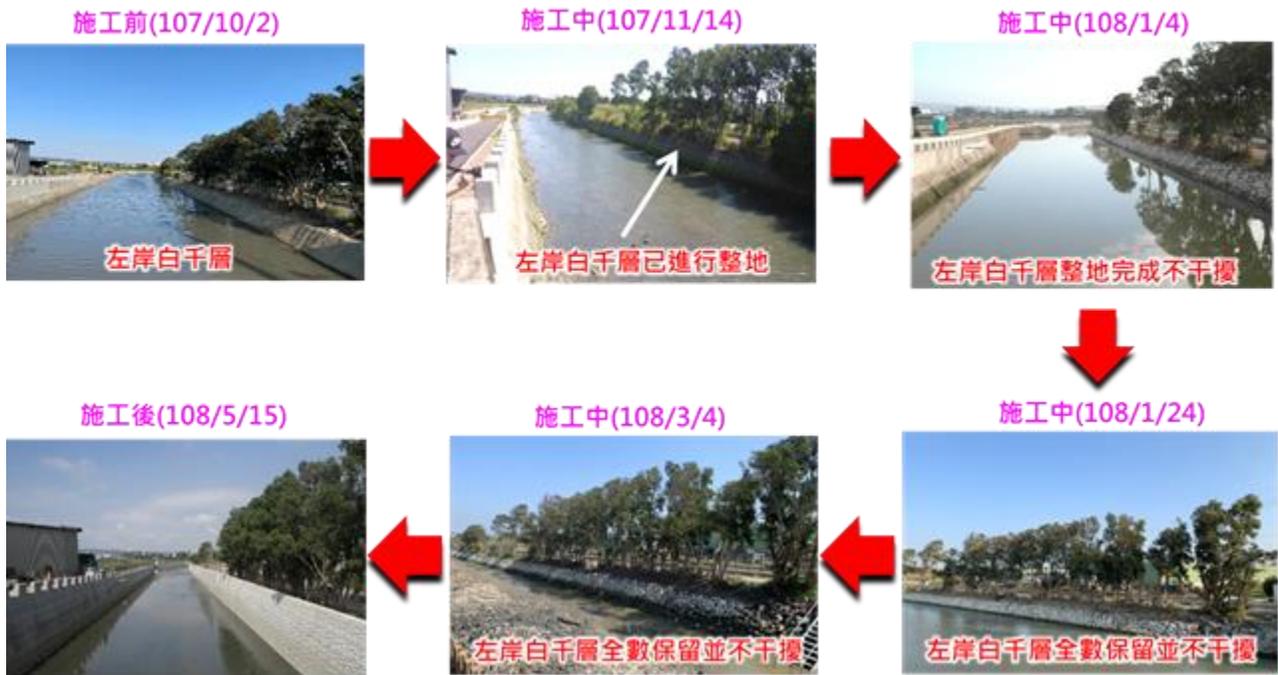
圖 3-11 迴避白千層河岸林紀錄

檢核項目：迴避白千層河岸林

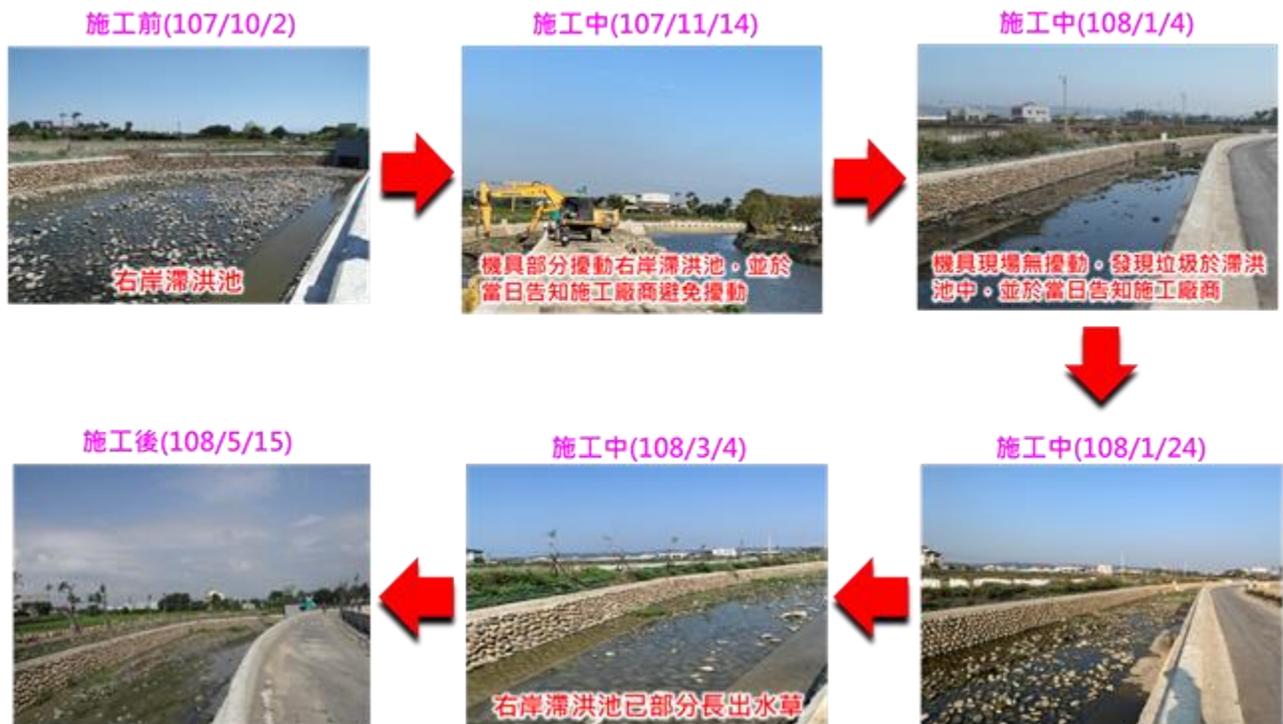
圖 3-12 不擾動滯洪池紀錄

檢核項目：不擾動滯洪池

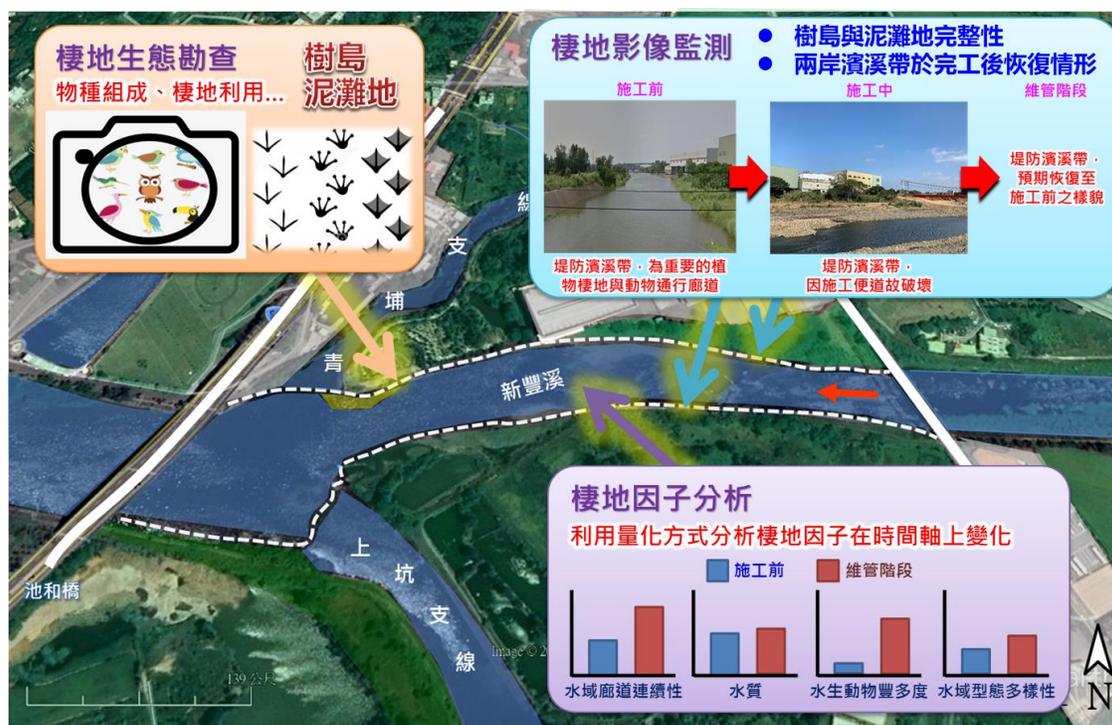
圖 4-2 效益評核執行方式示意圖

方案	方式	頻率
棲地影像監測	現場勘查拍攝影像或是衛星影像的方式來描述工區周邊完工後棲地現況，並藉比對施工前影像檢視工程前後棲地環境變化	一年監測兩次 (旱季及雨季)
棲地因子分析	利用量化方式分析棲地因子在時間軸上變化	一年評估一次
棲地生態勘查	1. 針對計畫範圍內之重要棲地進行現勘，比對施工前後棲地物種種類，評估工程施作對棲地之影響。 2. 針對特定關注物種進行生態勘查。 3. 透過爪痕、腳印或排遺等動物痕跡，評估動物對棲地的利用情形。	一年監測兩次 (旱季及雨季)

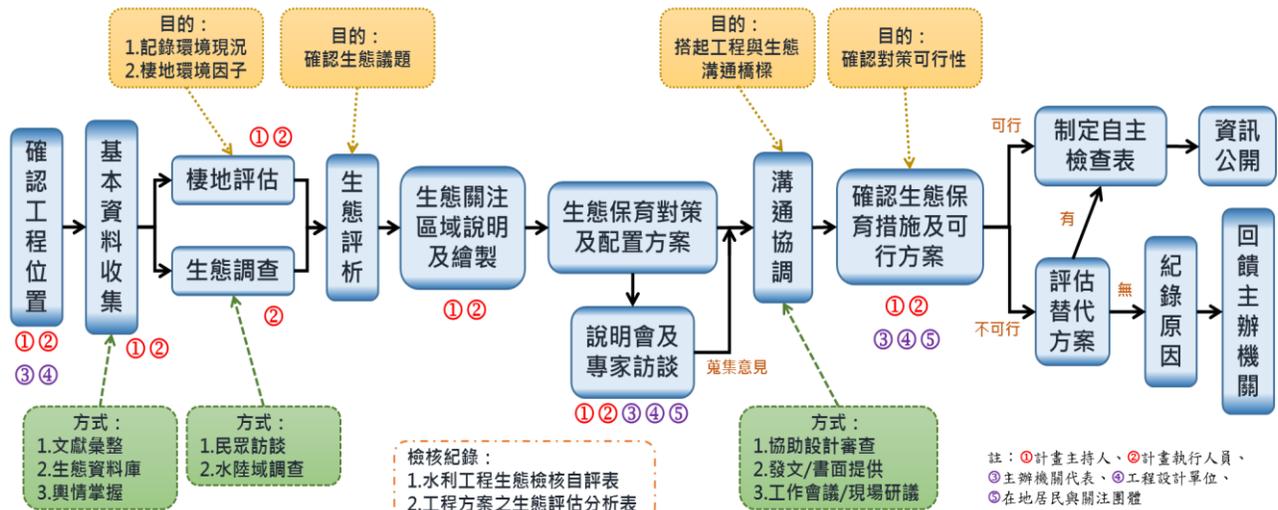
圖 4-3 生態檢核規劃設計階段操作流程圖

本計畫依據「107 年度新竹縣生態檢核工作計畫委託專業服務」執行經驗，並參考「水利工程生態檢核」工作項目流程，研擬規劃設計階段至維管階段生態檢核建議操作流程，如圖 4-3 及圖 4-4 所示。供新竹縣府未來推動生態檢核參考。
