摘要

本計畫係針對「田寮排水系統分洪治理工程」及「法龍三號堤防工程」辦理工程計畫進行生態調查與生態檢核，因兩案工程甫進入發包或施工階段，故主要針對提報核定階段以及調查設計階段研擬生態保育措施，並研提施工階段以及維護管理階段所需辦理項目與注意事項。生態檢核項目包含研擬各計畫階段生態檢核之目標與作業準則，說明生態關注區域之繪製，以及生態保育對策與措施。並依各工程生命週期階段進行生態檢核與其相關工作，包含現場勘查、蒐集預定工區可能之生態議題、提出生態保育對策原則、視工程特性及需求辦理快速環境棲地評估工作、標示生態保全對象並產出生態關注區位圖、針對個案工程可能之生態影響，提供迴避、縮小、減輕、補償等生態保育對策，協助主辦機關研擬衝擊最小化方案、協助工區環境生態異常狀況處理。前述兩案於規劃設計階段均已辦理公聽會，討論工程及用地取得問題。再藉由本計畫研擬之生態檢核保育措施，提供予規劃設計與施工廠商，作為後續工程設計與落實施工之檢核項目。

摘要	I
Abstract.....	III
目錄	V
圖目錄	VII
表目錄	IX
照片目錄	XII
第一章 前言	1-1
1.1 計畫緣起	1-1
1.2 計畫目的	1-1
1.3 計畫範圍	1-5
1.4 工作項目	1-8
第二章 基本資料蒐集	2-1
2.1 計畫背景資料蒐集	2-1
2.2 苗栗縣政府「縣市管河川及區域排水整體改善計畫」	2-19
第三章 工程核定前生態議題評估	3-1
第四章 工程計畫生態檢核	4-1
4.1 生態調查資料蒐集、生態檢核、棲地環境評估	4-2
4.2 生態關注區域說明及繪製	4-34
4.3 生態保育對策與措施	4-37
4.4 協助辦理說明會	4-41
4.5 研擬生態檢核實作模式	4-43
4.6 襄助本府辦理水利工程生態檢核成果展現及宣導說明	4-53
第五章 生態監測與效益評估	5-1
5.1 施工階段之生態監測研擬	5-1

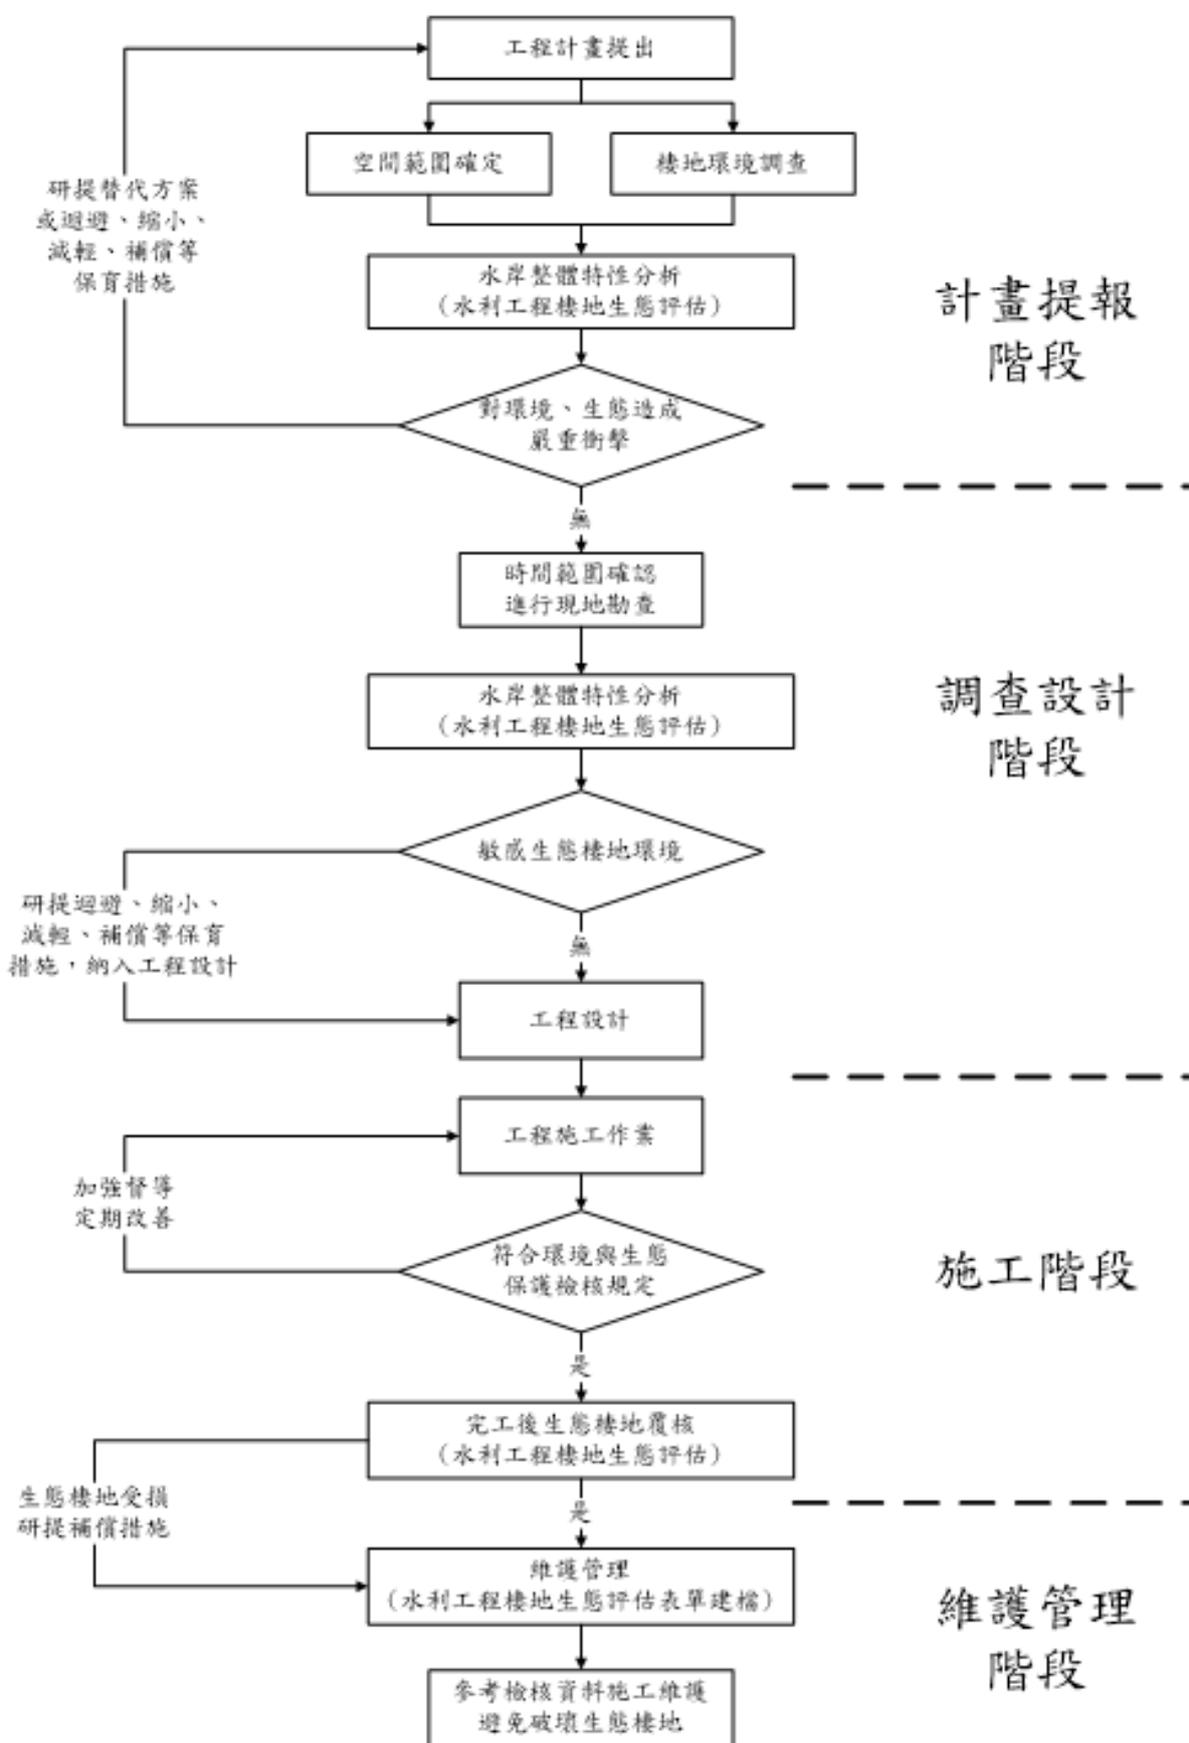
圖 1-1 水利工程生態檢核作業流程圖

計畫執行係依據行政院公共工程委員會 106 年 4 月 25 日工程技字第 10600124400 號函頒「公共工程生態檢核機制」及「經濟部水利署辦理**前瞻基礎建設計畫水環境建設**-縣市管河川及區域排水整體改善計畫執行作業注意事項」等規定辦理，並依下列水利工程生態檢核自評表，如表 1-1 所示，水利工程生態檢核作業流程，如圖 1-1 所示，後續法規暨其相關圖、表如有修訂時，應依最新規定執行本計畫。

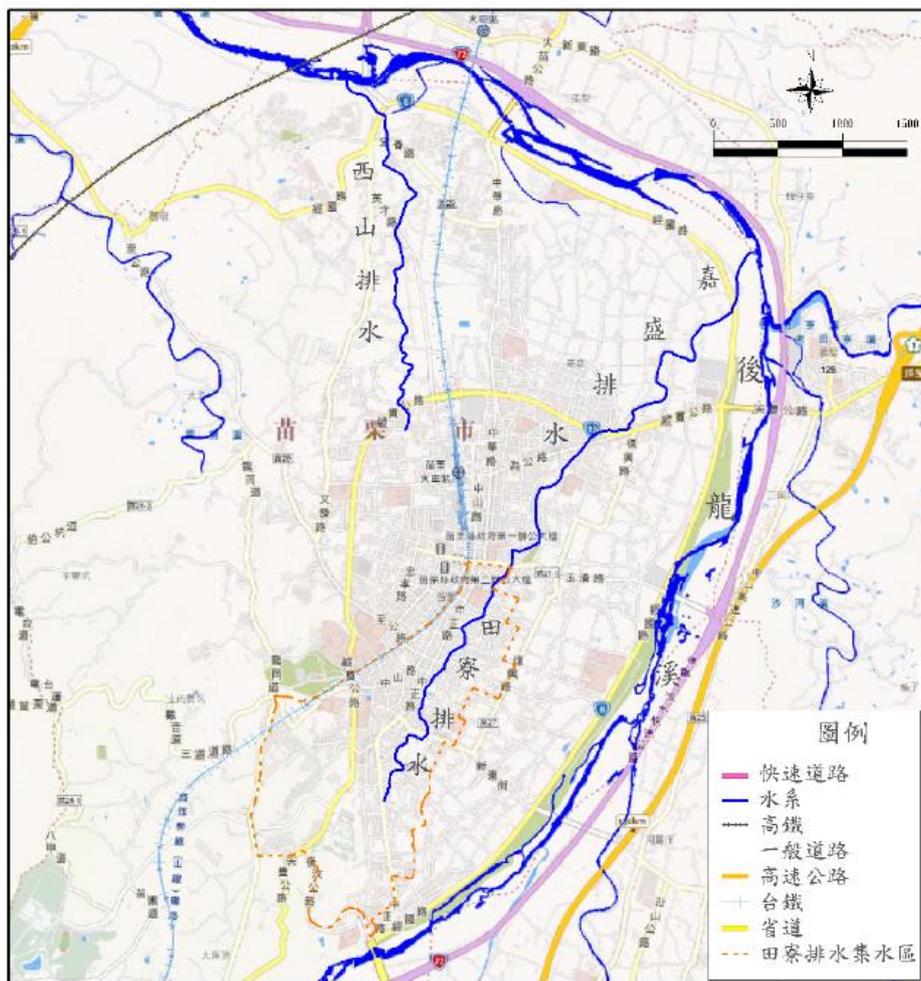
圖 1-2 田寮排水系統範圍圖

前瞻基礎建設計畫水環境建設—「縣市管河川及區域排水整體改善計畫」，第一批次已獲核定之防洪綜合治理工程為「田寮排水系統分洪治理工程(第一期)」，主要重新檢討田寮排水治理工程分洪道路線。田寮排水(如圖 1-2 所示)上游由龜山大坡圳於後龍溪取水而入，其權責起終點為苗栗地方法院之灌溉分水門至下游玉清宮橡皮壩處，最終匯入嘉盛大排，集水面積約 2.79 平方公里。

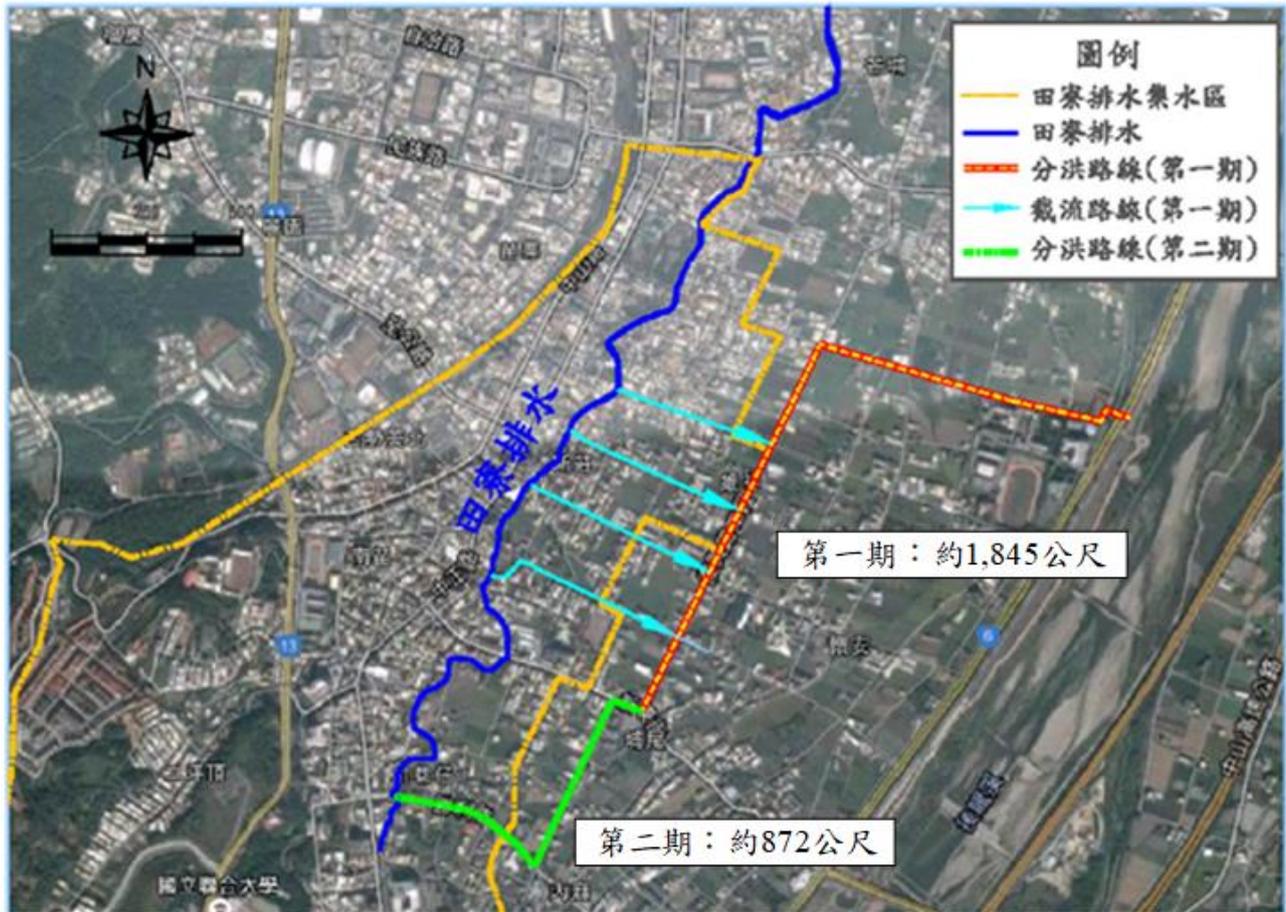
圖 1-3 田寮排水系統工程分區布置圖

本計畫分洪路線儘量以人口較少之路徑規劃，利用既有道路下方進行分洪，分洪起點由財源橋沿勝利路往東至復興路一段後，轉向往北至新東街後往東，遇復興路二段後再轉向北至玉維路交匯口，沿玉維路至玉維路出口處左側小路往東匯入經國路道路下方既有箱涵，全長約 2,850 公尺分洪路線如圖 1-3 所示。

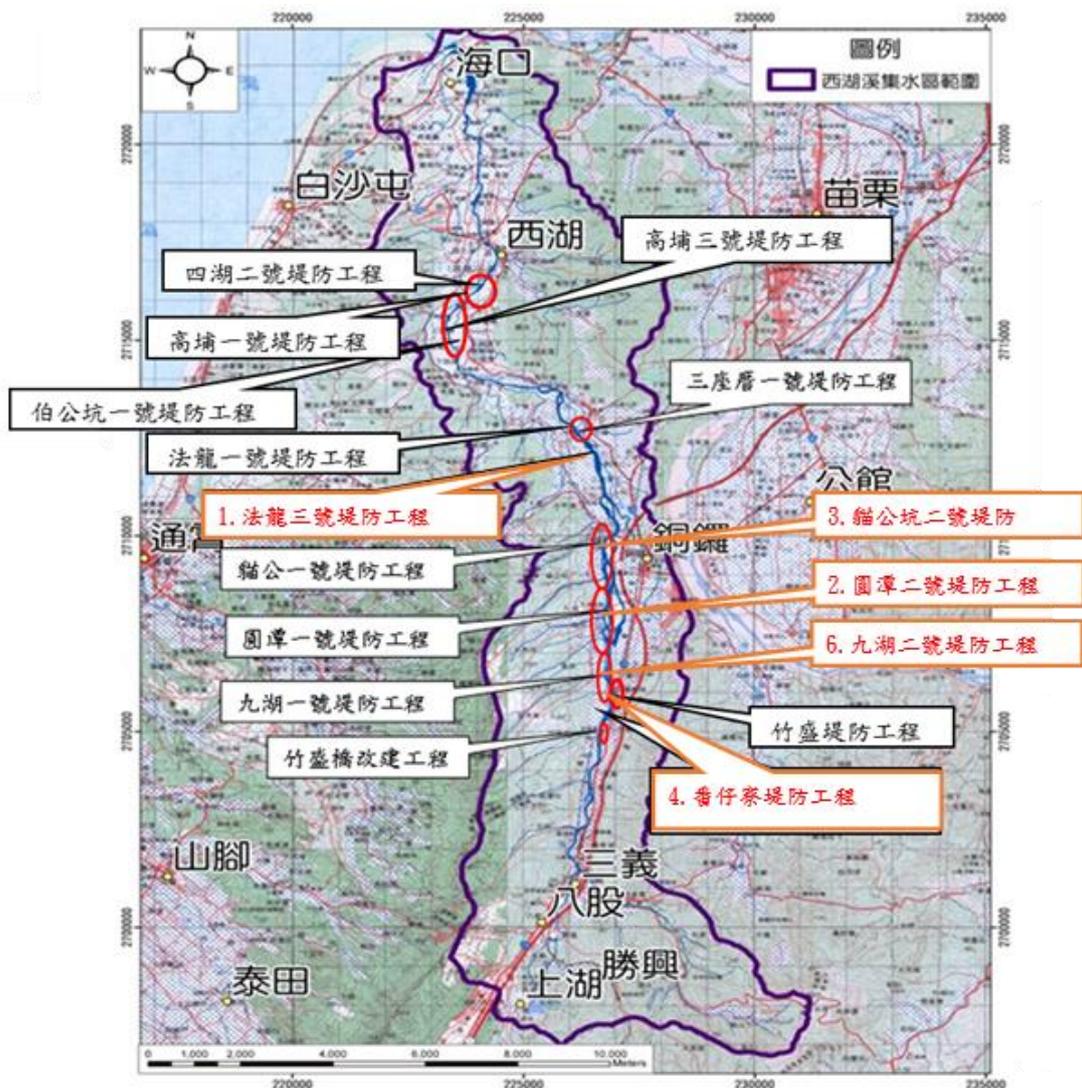
圖 1-4 第二批次提案計畫新建堤防與堤防加高加強工程範圍圖

第二批次獲核定之計畫為「法龍三號堤防工程」，其餘未獲核定之計畫內容亦補充於附件五及附件六，供未來提案之參考。前瞻基礎建設計畫水環境建設—「縣市管河川及區域排水整體改善計畫」，第二批次提案計畫如表 1-2 所示，包含「法龍三號堤防工程」、「圓潭二號堤防(拓寬加高)工程」、「貓公坑二號堤防(拓寬加高)工程」、「番仔寮堤防工程」、「灰寮排水系統分洪治理工程」以及「九湖二號堤防(拓寬加高)工程」，主要工程內容為新建堤防與堤防加高加強

如圖 1-4 所示；灰寮排水系統分洪治理工程如圖 1-5 所示。

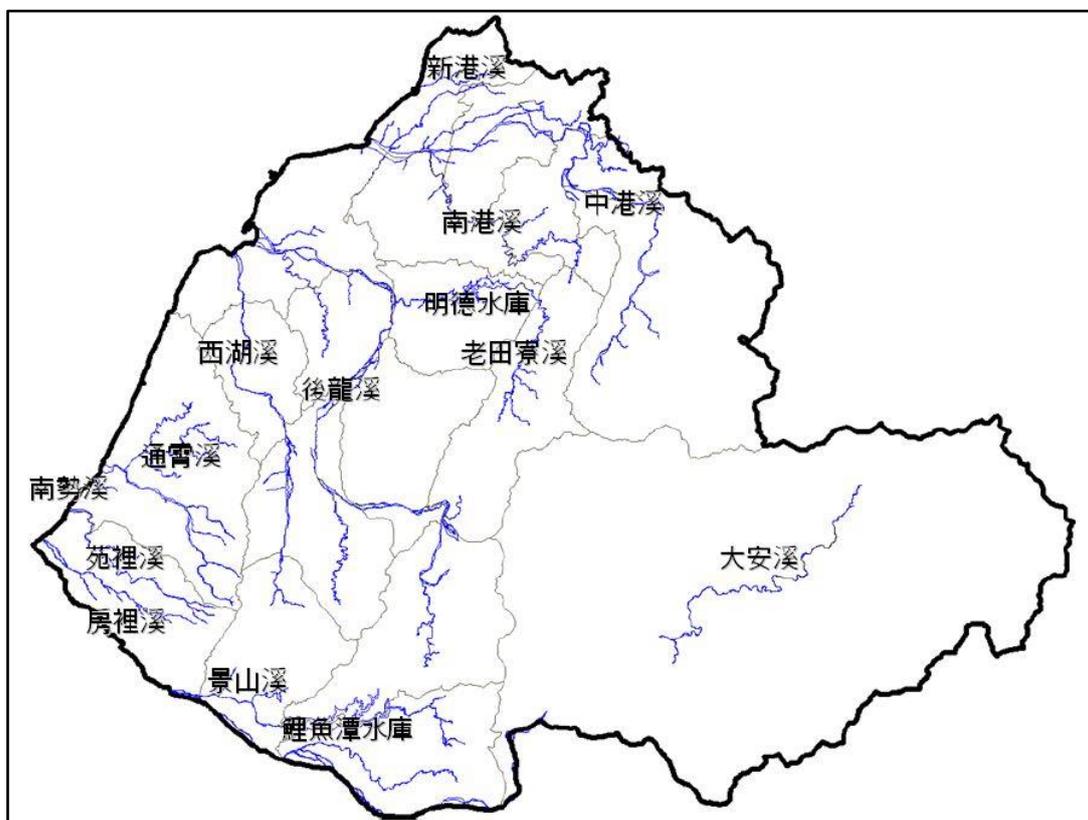
圖 2-1 苗栗縣河川水系分布圖

苗栗縣雨量豐沛，大、小河川密佈，境內河川多具流短水急、旱季及雨季流量懸殊特性，依據集水區規劃大致可歸納為 11 處集水區，即外埔沿海、香山沿海、中港溪、永和山水庫、劍潭水庫、明德水庫、後龍溪、西湖溪、通霄沿海、鯉魚潭水庫、大安溪等；境內主要河川則包括位於苗栗北境的中港溪、流經苗栗縣七個鄉鎮市的後龍溪、與臺中市交界之大安溪以及發源於大湖鄉與三義鄉界的西湖溪，如圖 2-1 所示，另有 71 條縣管區域排水，構成縣內豐富的水文條件。

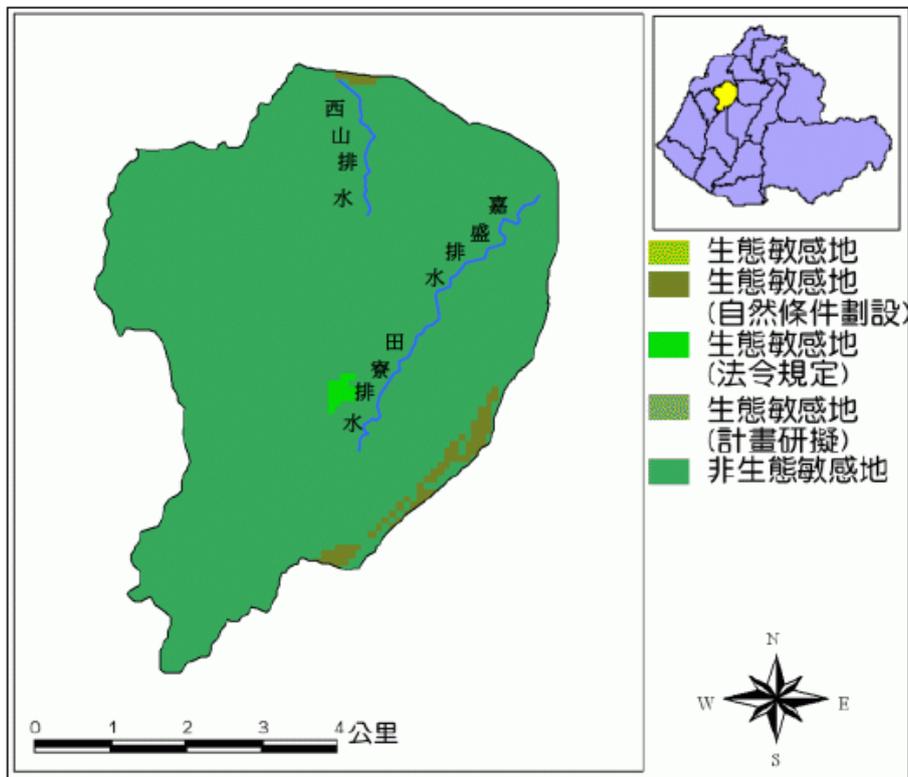
圖 3-1 苗栗市生態敏感地分布圖

依據內政部營建署所劃定之苗栗市生態敏感地(如圖 3-1 所示)，目前第一批次已獲核定之「田寮排水系統分洪治理工程」工程範圍周圍均屬非生態敏感地，主要生態敏感地位於工程範圍西方，工程應不會對其造成影響。

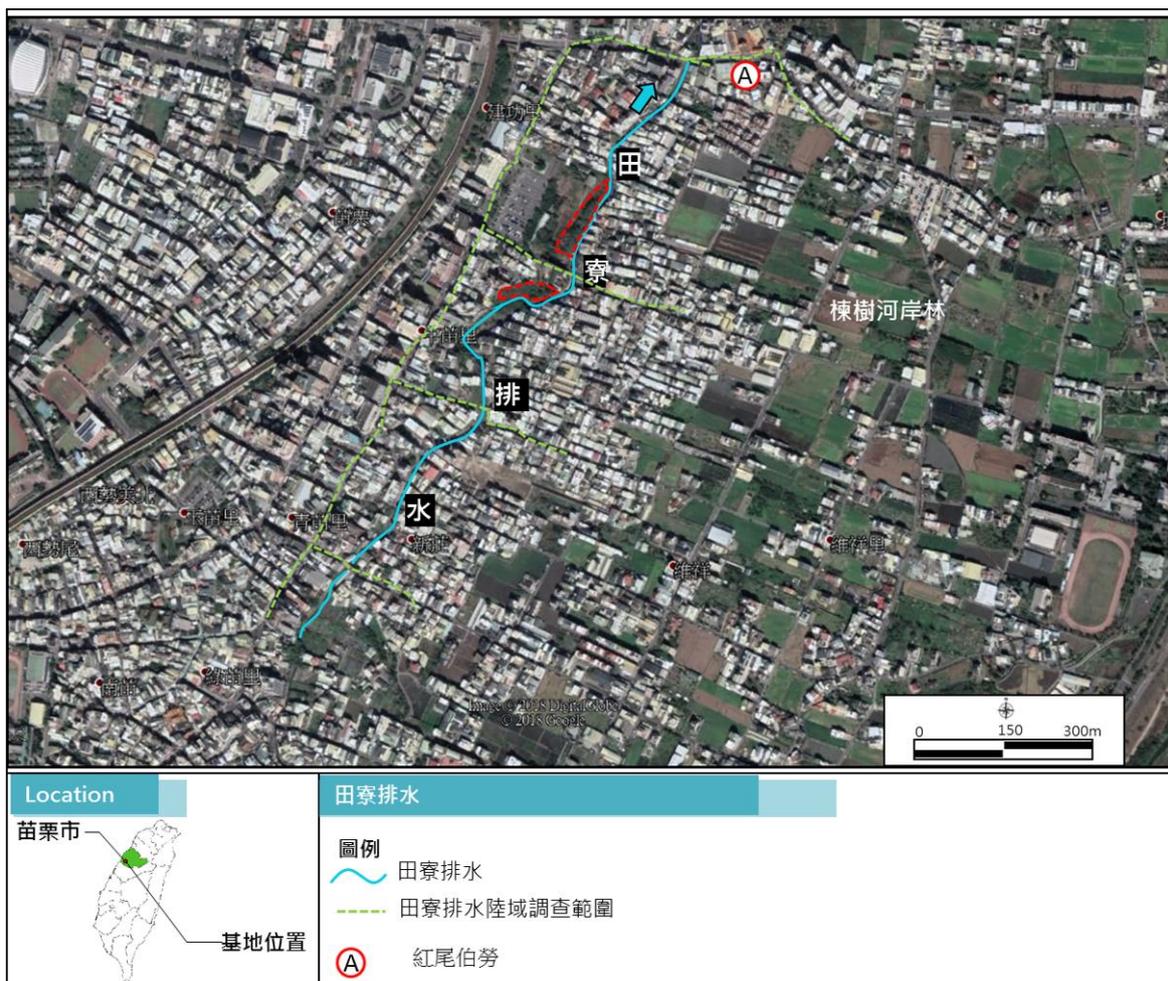
圖 4-1 田寮排水生態調查範圍及保育類分布圖

生態調查時間為民國 107 年 10 月。調查地點為田寮排水分洪路線一期、二期計畫區及周邊鄰近區 100 公尺，如圖 4-1 所示。

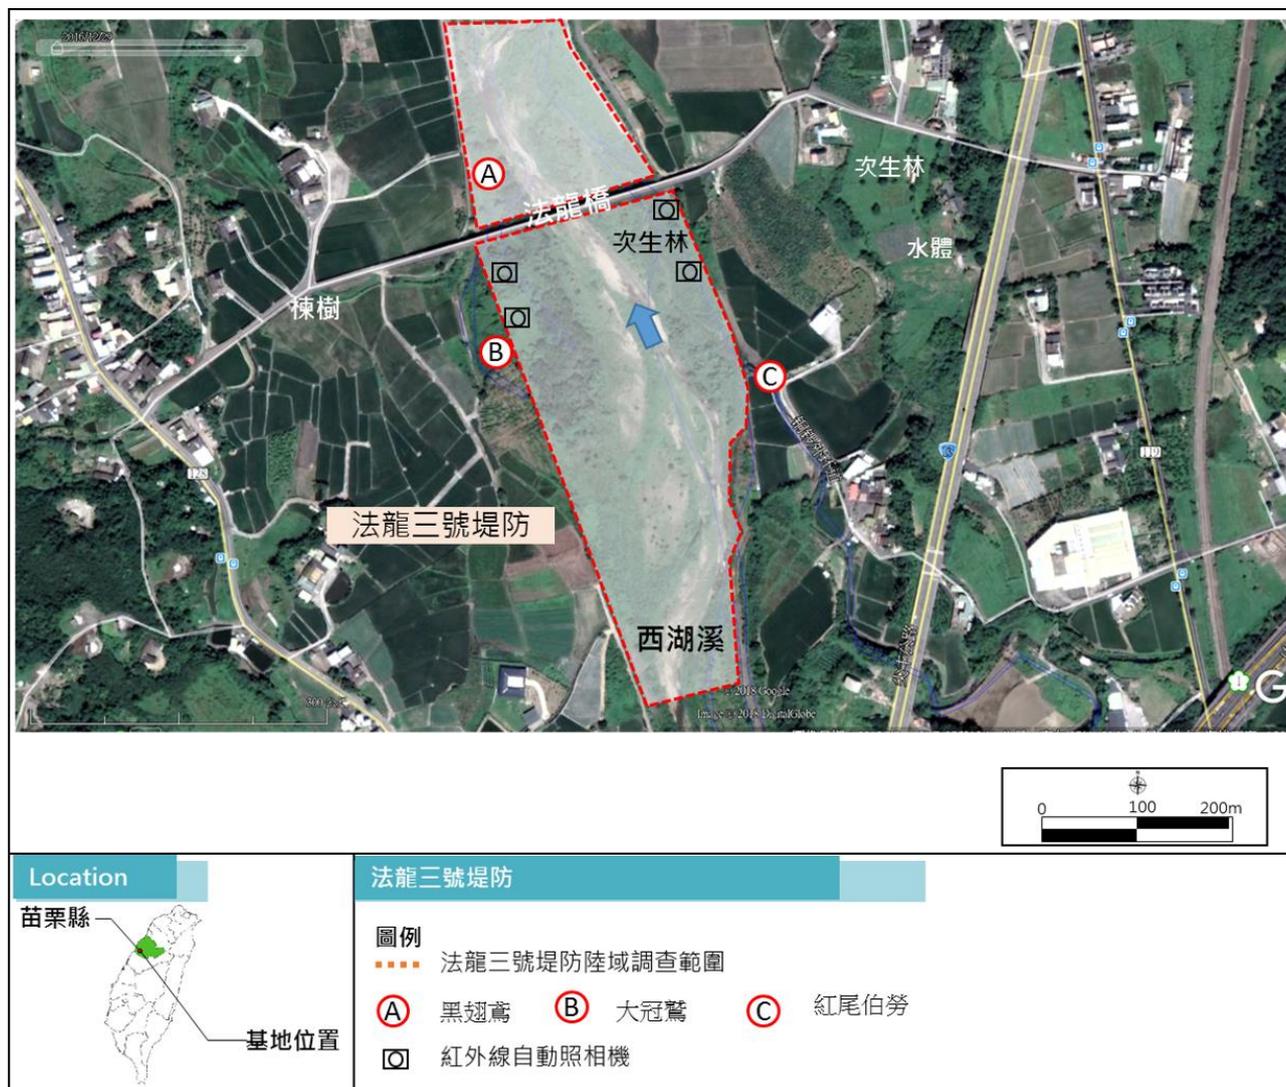
圖 4-2 法龍三號堤防工程生態調查範圍及保育類分布圖

調查範圍共發現植物 68 科 158 屬 195 種，法龍三號堤防樣線共發現植物 47 科 111 屬 127 種，其中蕨類植物有 2 種(佔 1.57%)，裸子植物有 0 種(佔 0.00%)，雙子葉植物有 88 種(佔 69.29%)，單子葉植物有 37 種(佔 29.13%)。在生長習性方面，草本植物有 77 種(佔 60.63%)，喬木類植物有 29 種(佔 22.83%)，灌木類植物有 8 種(佔 6.30%)，藤本植物有 13 種(佔 10.24%)。在屬性方面，原生種有 57 種(佔 44.88%)，特有種有 1 種(佔 0.79%)，歸化種有 45 種(佔 35.43%)，栽培種有 24 種(佔 18.90%)，如表 4-

13 所示。法龍三號堤防樣線共發現 2 株大樹，苦楝 2 株；並發現水柳等 1 種特有種。

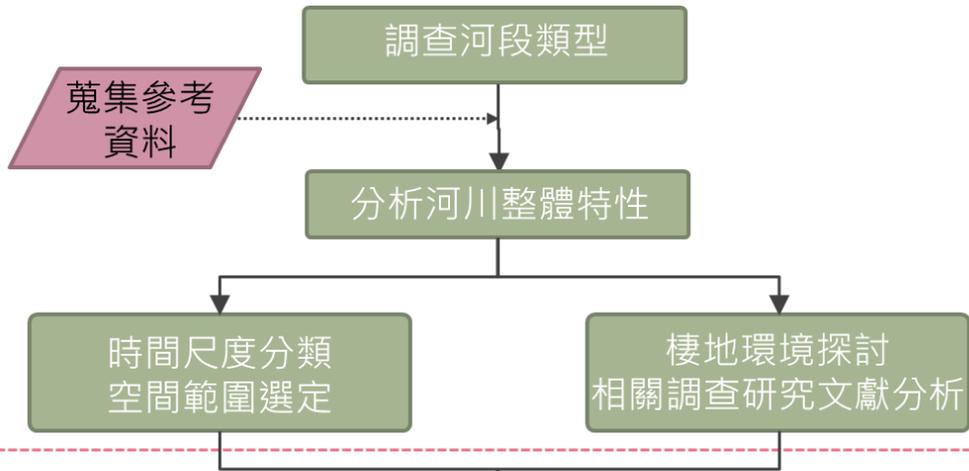
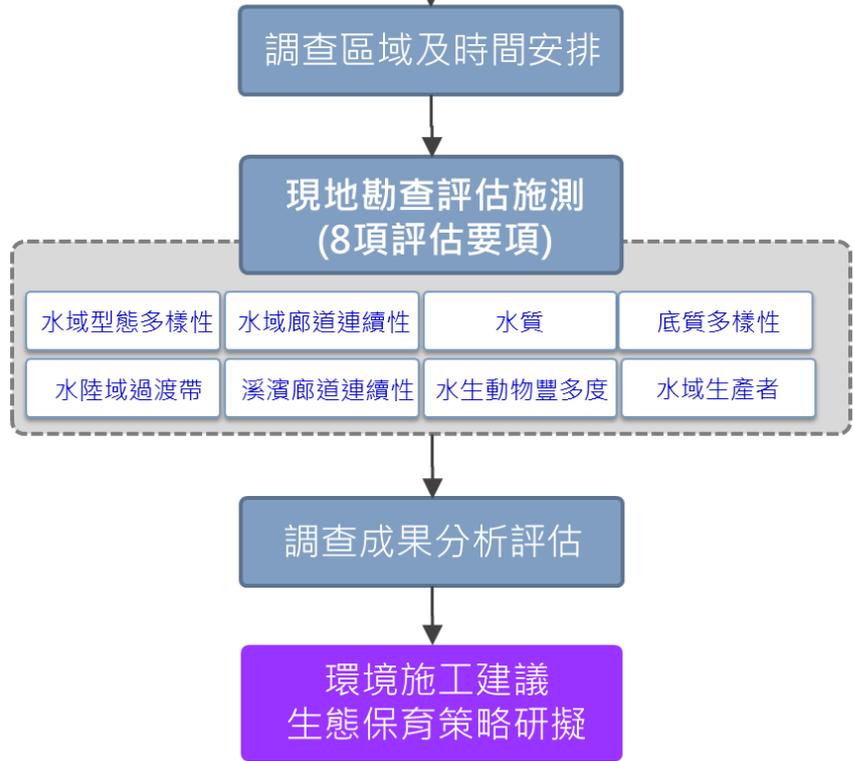
圖 4-3 快速棲地生態評估操作流程圖

水利工程快速棲地生態評估表	
設計理念	主要反應出調查當時河川、水利工程生態系統狀況，並可比較水利工程中工程不同階段(調查規劃、設計施工及維護管理等)中的影響評估結果，加以分級評分，藉以快速判斷整體河川棲地生態系統可能遭受的影響、恢復情形及未來可採行之生態友善策略等，可做為棲地生態綜整評估分析，並提供河川環境管理。
檢核要項	水的特性、水陸域過渡帶及底質特性及生態特性 3 大類、8 因子進行檢核
現地勘查	需要，並檢附照片
專業諮詢	需諮詢相關專業領域之專家學者
水質	以水色、濁度、味道、水溫、優養情形判斷
要項評分	已明確訂定評分範圍，可直接獲得檢核河段生態系統的整體狀況
執行優勢	具有評分及品質分級，提供短時間內評估工程對生態棲地的影響
限制因素	操作檢核表各項目雖無法掌握客觀數據，但皆能以相對比較參考圖表，據以量化

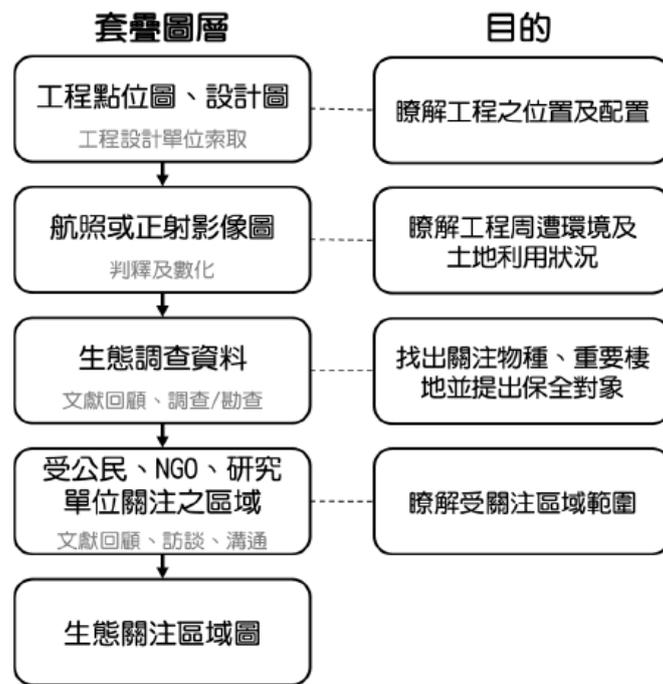
圖 4-4 生態關注區域圖分析過程示意圖

等級	顏色 (陸域/水域)	判斷標準	地景生態類型	工程設計施工原則
高度敏感	紅/藍	屬不可取代或不可回復的資源，或生態功能與生物多樣性高的自然環境	如自然森林、生態較豐富的棲地(如濕地)、保育類動物潛在活動範圍、稀有及瀕危植物棲地、天然河溪地形、岩盤等未受人為干擾或破壞的地區	優先迴避
中度敏感	黃/淺藍	過去或目前受到部分擾動、但仍具有生態價值的棲地	如竹林闊葉混合林或人為干擾程度相對較少的區域，可能為部分物種適生棲地或生物廊道；而近自然森林、先驅林、裸露礫石河床、草生地等，可逐漸演替成較佳的環境	1. 迴避或縮小干擾 2. 棲地回復
低度敏感	綠/-	人為干擾程度大的環境	如大面積竹林、農墾地	1. 施工擾動限制在此區域 2. 進行棲地營造
人為干擾	灰/淺灰	已受人為變更的地區	如房屋、道路、已有壩體的河段、護岸等人為設施

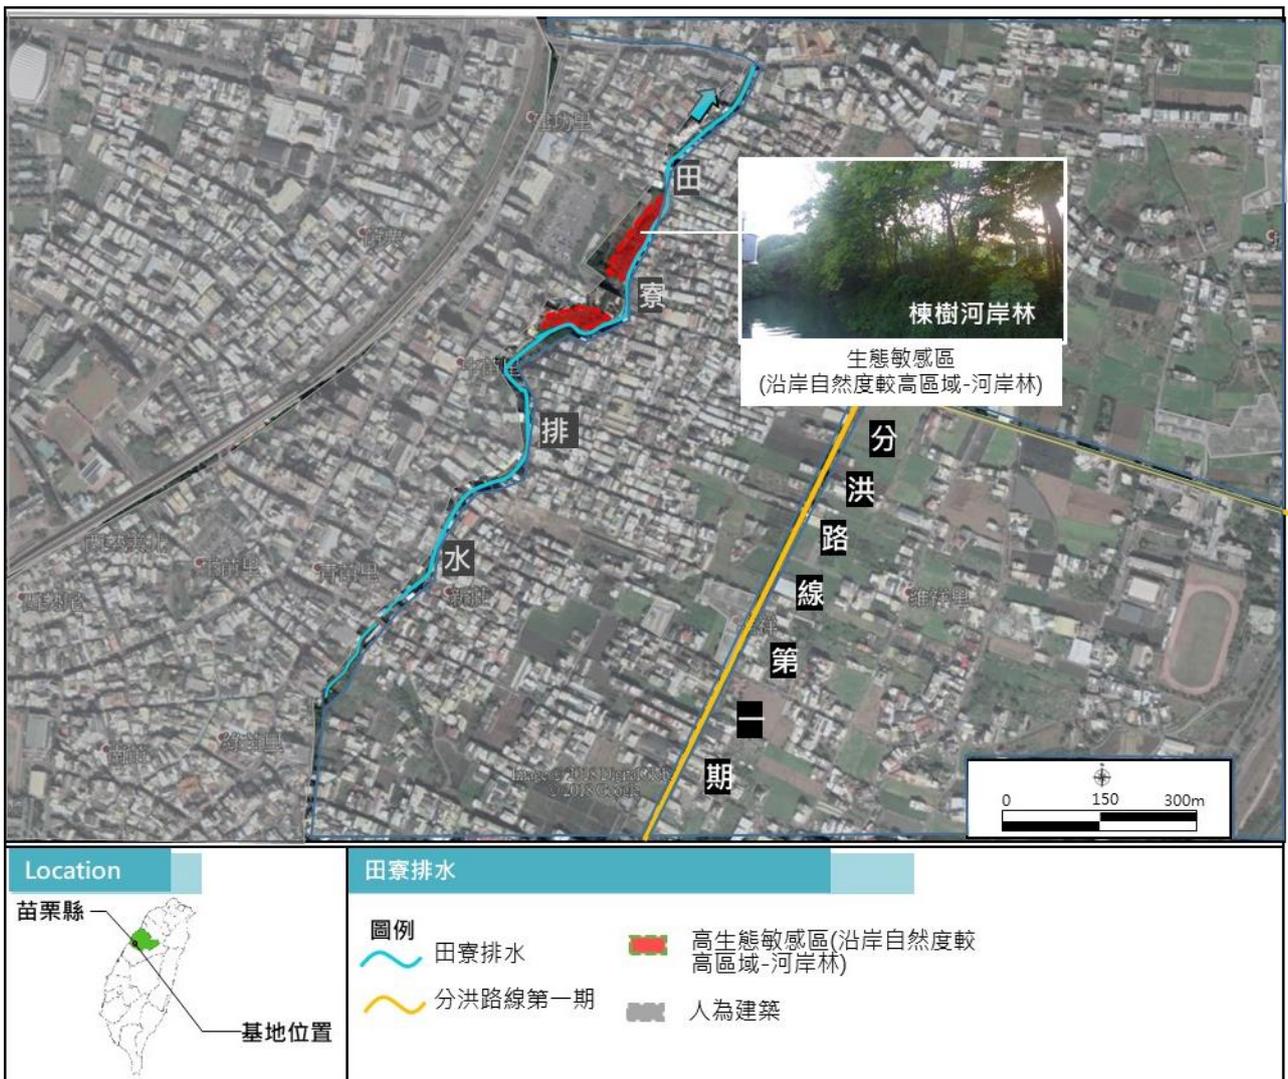
圖 4-6 田寮排水系統分洪治理工程(第一期)生態敏感圖

田寮排水系統分洪治理工程(第一期)之生態敏感圖如圖 4-6 所示，圖中標示生態敏感區域位置，其中自然度較高區域位於玉興西街至為公路區段，原因為周

圍環境含河岸林，但其區域不在本期施工範圍。

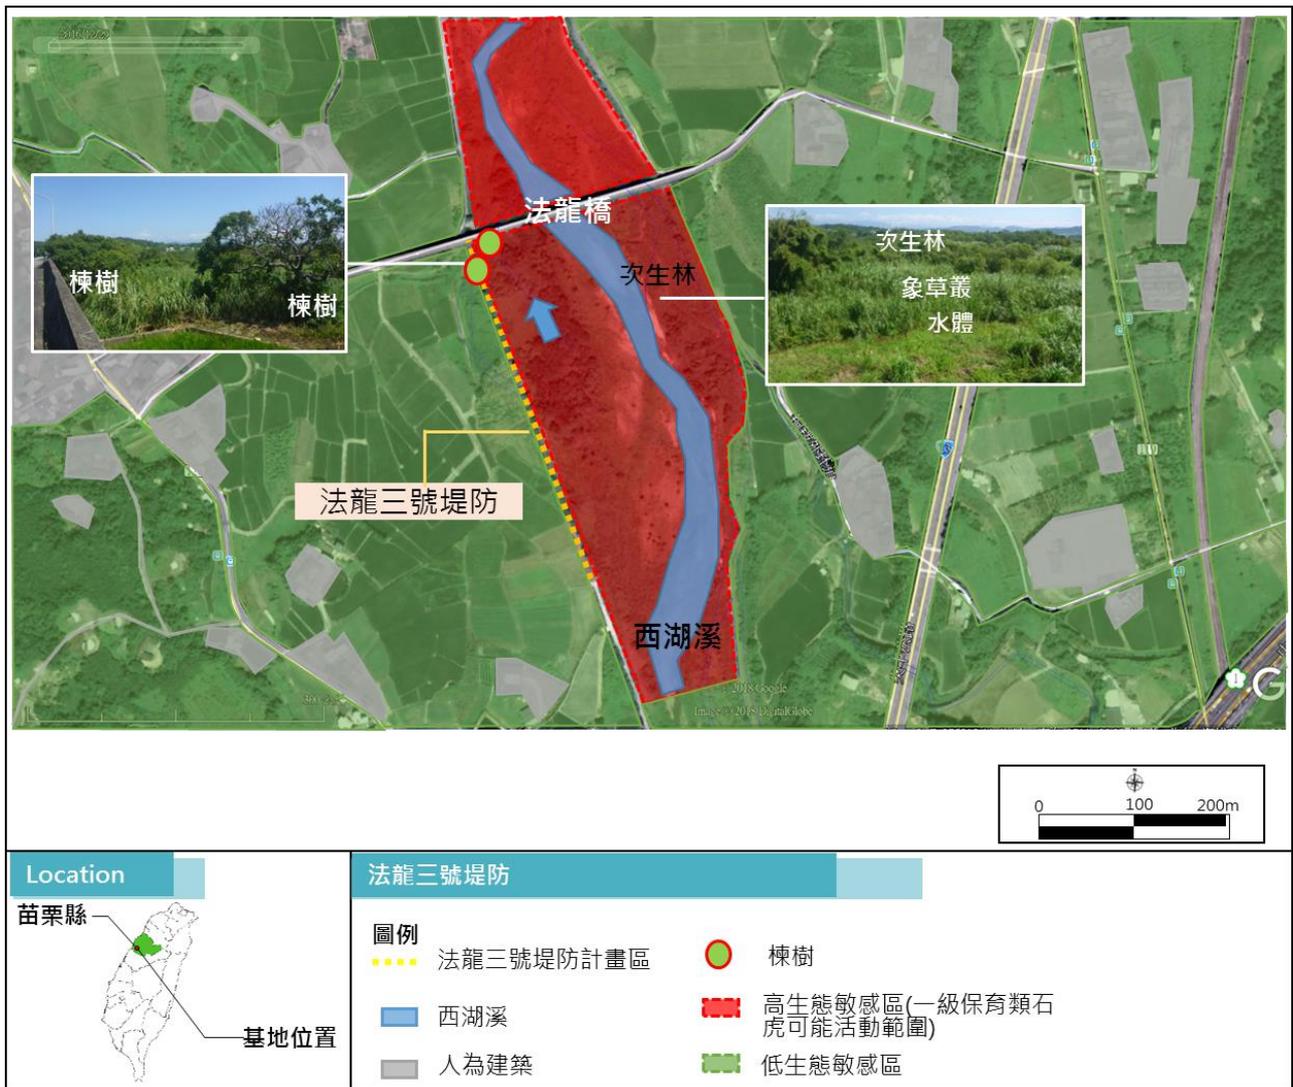
圖 4-7 法龍三號堤防工程生態敏感圖

法龍三號堤防工程之生態敏感圖如圖 4-7 所示，圖中標示生態敏感區域位置，其中自然度較高區域即位於本工程施作範圍，原因為法龍橋下附近擁有一大片次生林及象草叢，故推測可能富含生物多樣性及生物棲地，建議未來工程施作時應儘量縮小工區範圍，以免破壞重要物種之棲息地。

- (一) 法龍三號堤防工程目前保全對象為一級保育類石虎。
- (二) 法龍三號堤屬野外郊區，因此植生應考量與當地生態及景觀融和，目前設計圖植栽喬木鳳凰木於堤後坡，其為外來種且板根易破壞鋪面結構，因此建議用當地適存原生樹種，如觀花型：棟樹、台灣欒樹。生態型：朴樹、香楠、黃心柿、樟樹等，而為避免苗木遭其他快速生長的草本植物覆蓋，因此建議苗木米徑選擇在 4~6 公分之間，樹高 2.4~3 公尺之間。
- (三) 堤後坡地被植生規劃設計選用假儉草密植，具有護坡固堤功能。短期雖能達到綠化效果，但應考量未來其甚快被其他生長較快速的草本植物(如大花咸豐草或大黍)所覆蓋，因此在野外地區，地被植物可不用栽種，讓其自然演替。
- (四) 堤外邊坡寬度約 8 公尺，因此可列植樹木兩排，現有設計僅有一排，景觀上較為單調，景觀上較為單調。考量堤後邊坡寬度僅約 7.8 公尺，因此可列植 2 排樹木，列與列間前後錯開呈鋸齒狀，樹冠長大後同時對使用防汛道路或堤頂的行人可提供遮蔭效果。
- (五) 堤前坡面目前為光滑面，景觀上較單調，易不利人或哺乳動物利用，建議用砌礫石以利人員或野生動物通過。
- (六) 堤頂建議用透水鋪面，如高壓地磚，讓雨水滲入土坡，讓植栽生長較好。

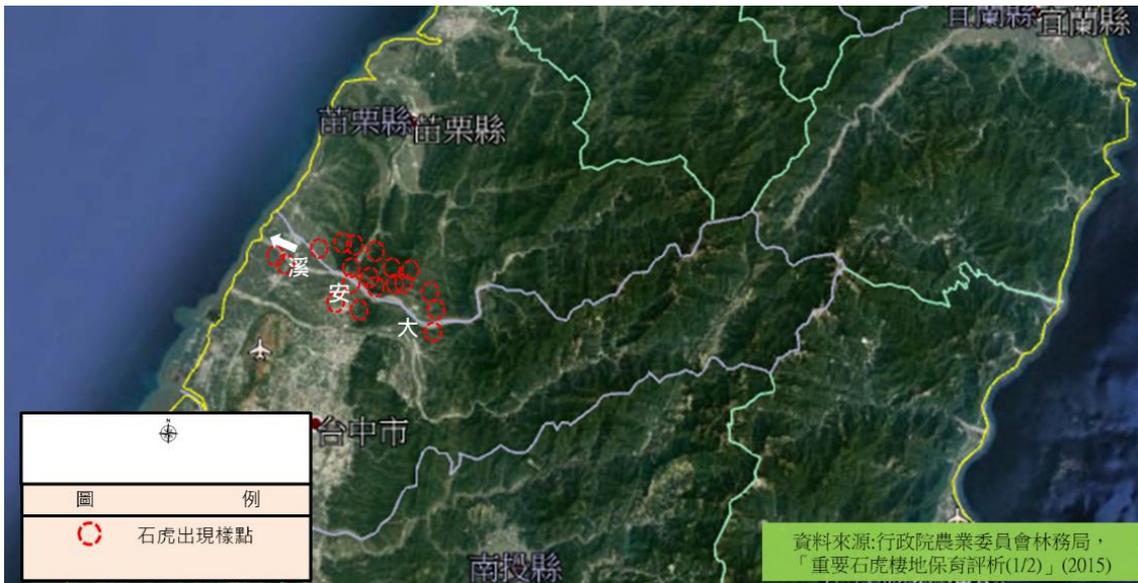
圖 4-8 石虎出現熱點位置圖(大尺度)

苗栗縣的三大河川中，後龍溪與大安溪水流域為瀕臨絕種一級保育類-石虎的出現熱點，涵括的鄉鎮包括後龍鎮、通霄鎮、造橋鄉、銅鑼鄉、苑裡鎮、三義鄉及卓蘭鎮等如圖 4-8 及圖 4-9 所示，其中在苑裡、三義及卓蘭近大安溪處皆曾發生石虎路殺的事件如圖 4-10 所示，其環境類型為森林邊緣、農耕地及溪床草生地，此環境即為苗栗地區淺山丘陵常出現的環境類型。「法龍三號堤防工程」即位於石虎出沒地點，故施工階段應將工程擾動範圍減至最少，保留長草區作為野生動物通道。

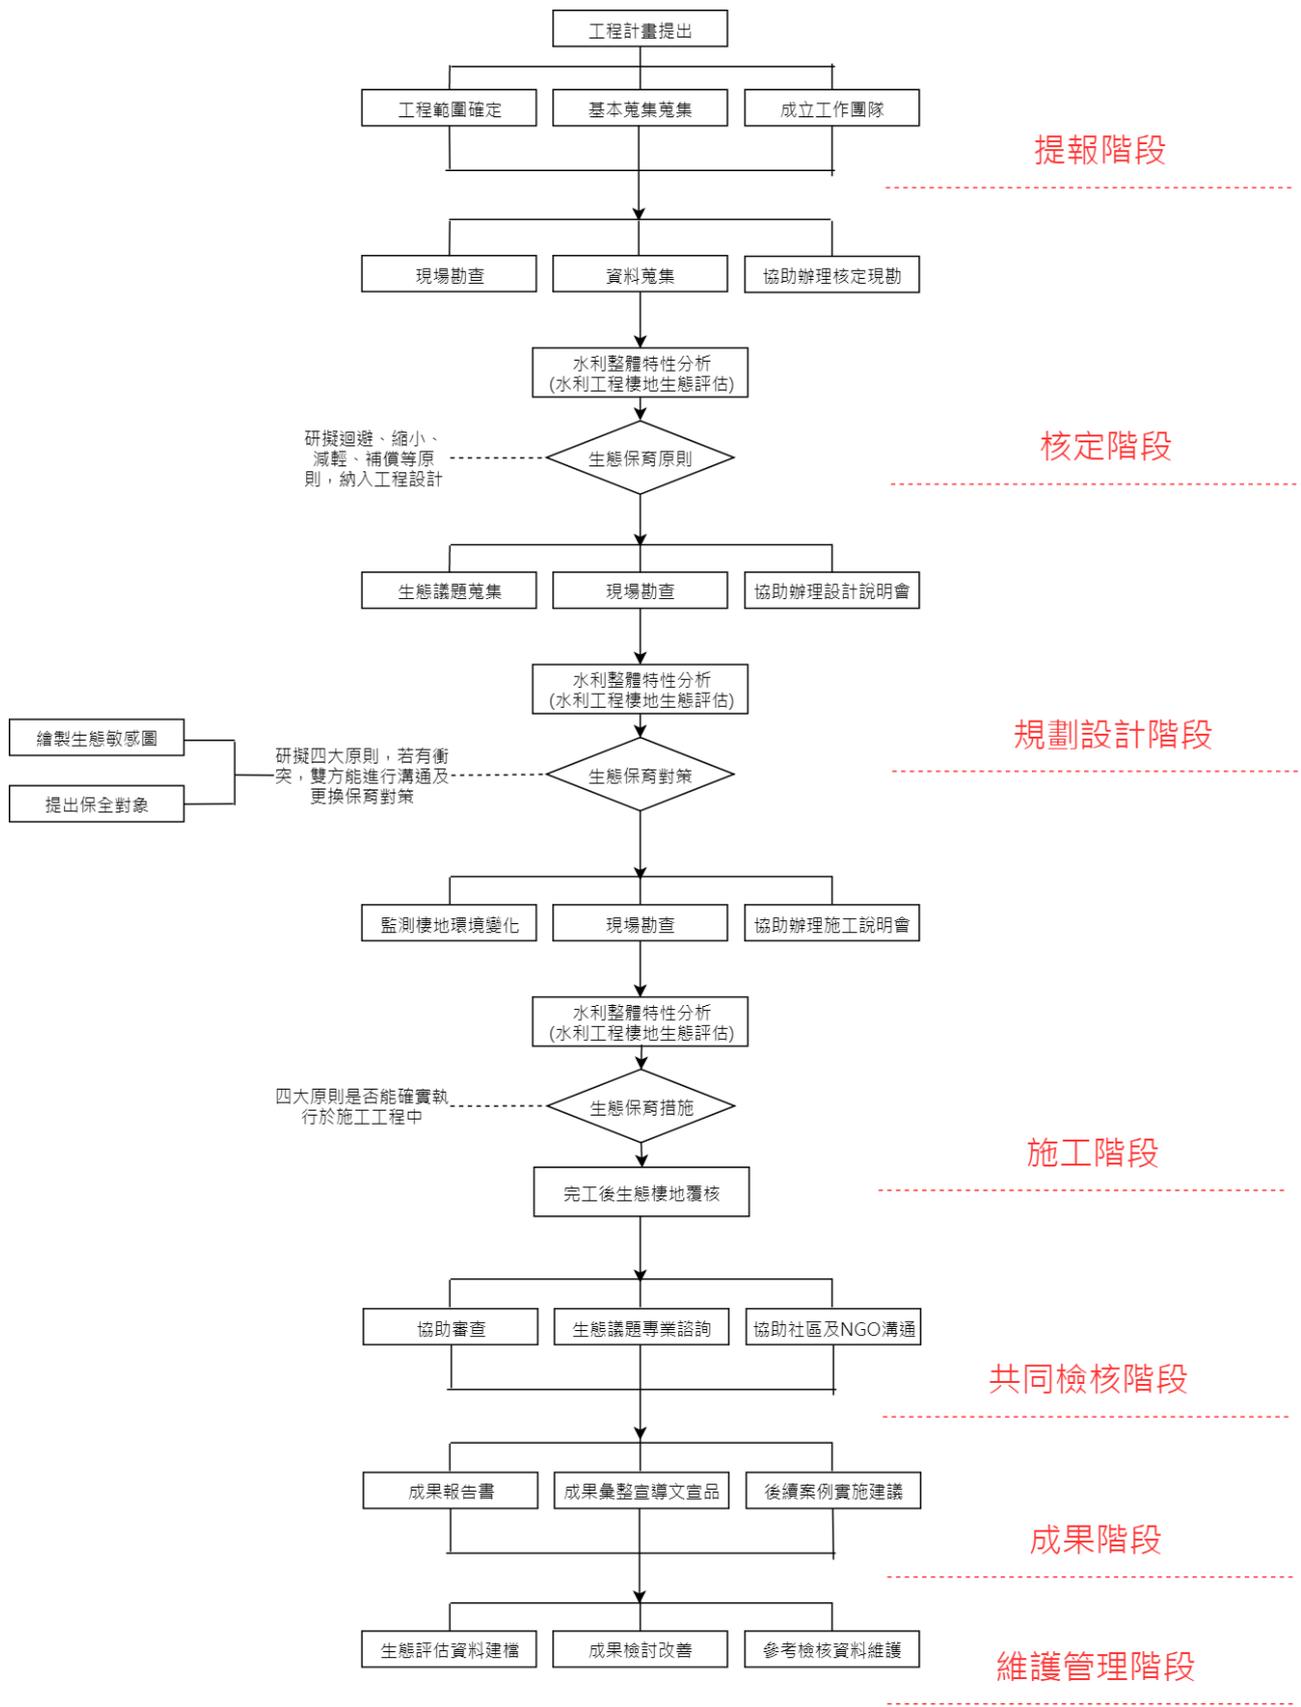
圖 4-11 生態檢核工作各階段流程圖

- (一) 計畫核定階段：在計畫確立前將生態影響、生態成本與效益納入考量，並研擬對生態環境衝擊較小的方案及保育原則。
- (二) 規劃設計階段：評估潛在生態課題、確認工程範圍及週邊環境的生態議題與生態保全對象，並提出生態保育對策及工法修正。
- (三) 施工階段：落實前兩階段所擬定之生態保護措施與工法的執行，確保生態保全對象、生態關注區域維護環境品質，分析生態課題並研擬保育措施。
- (四) 共同檢核階段：定期監測評估治理範圍的棲地品質及給予生態議題專業諮詢。
- (五) 維護管理階段：定期監測評估治理範圍的棲地品質，分析生態課題與研擬保育措施。

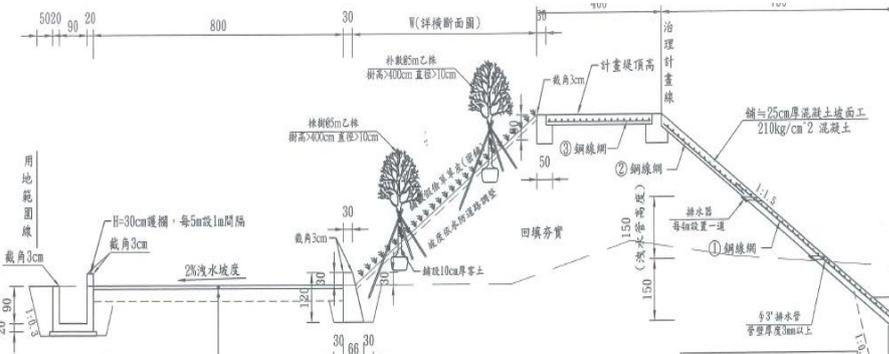
堤後坡地被植生採用假儉草	<p>108/01/24 由於目前工程進度約為 20%，故尚未完成堤後坡地之植栽，目前先以設計圖說展示，未來每個月將會進行生態督導並檢查是否堤後坡地被植生採用假儉草。</p>
