臺中市生態檢核工作計畫(107 年度)
委託專業服務成果報告

委託單位：臺中市政府水利局

執行單位：社團法人臺灣石虎保育協會

中華民國 107 年 12 月

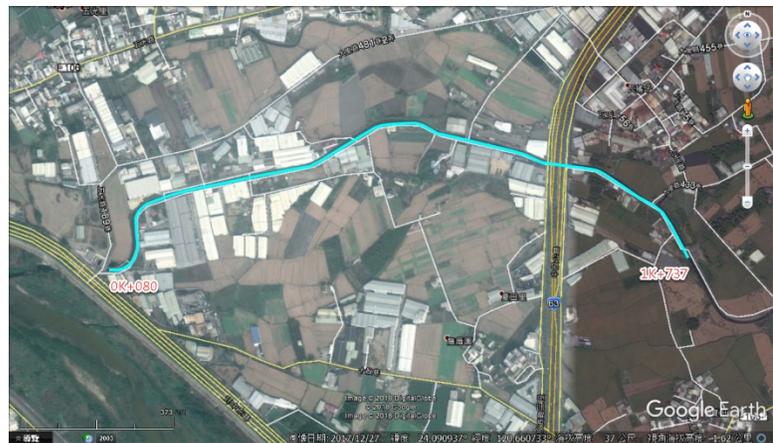
圖 2 中興段排水 0K+080~1K+737 治理工程位置

中興段排水 0K+080~1K+737 治理工程是依據經濟部水利署水利規劃試驗所於 2008 年執行的台中縣大里溪下游及草湖溪等河段支流排水規劃報告，採用 10 年重現期距一日暴雨之洪峰流量加安全出水高 0.5 公尺，且能容納 25 年重現期距計畫流量不溢堤之原則來進行規劃設計。目前主要的規劃設計是改善及增高既有護岸及增設道路排水側溝。

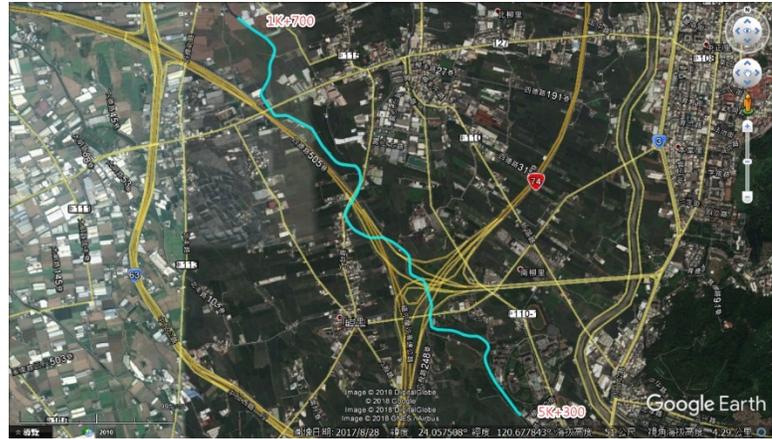
圖 3 車籠埤排水 1K+700~5K+300 治理工程位置

車籠埤排水 1K+700~5K+300 治理工程是依據經濟部水利署水利規劃試驗所於 2011 年執行的台中市管區排車籠埤排水規劃檢討報告，採用 10 年重現期距一日暴雨之洪峰流量加安全出水高 0.5 公尺，且能容納 25 年重現期距計畫流量不溢堤之原則來進行規劃設計。目前主要的規劃設計是渠道浚深、修補及增高既有護岸，及改建通洪斷面不足的橋樑。

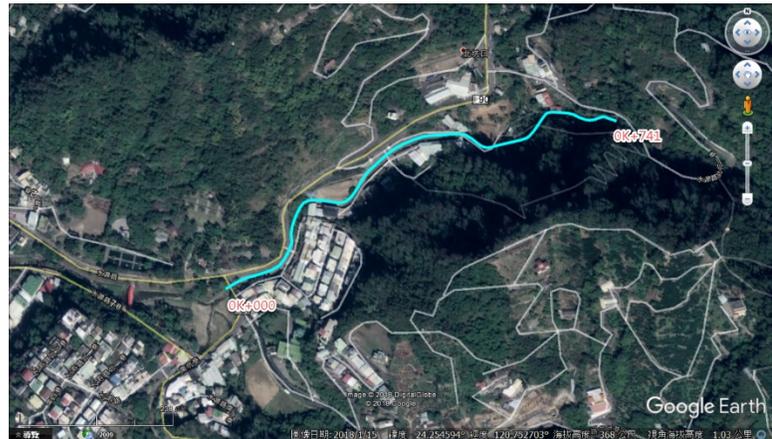
圖 4 北坑溪 0K+000~0K+741.4 治理工程位置

北坑溪 0K+000~0K+741.4 治理工程是依據臺中市豐原旱溪上游及北坑水域環境營造計畫進行規劃設計。目前主要的規劃設計有新設階梯式固床工、打除既有損護岸並新設護岸，及打除部分既有河道混凝土鋪面，並新設混凝土砌石塊。

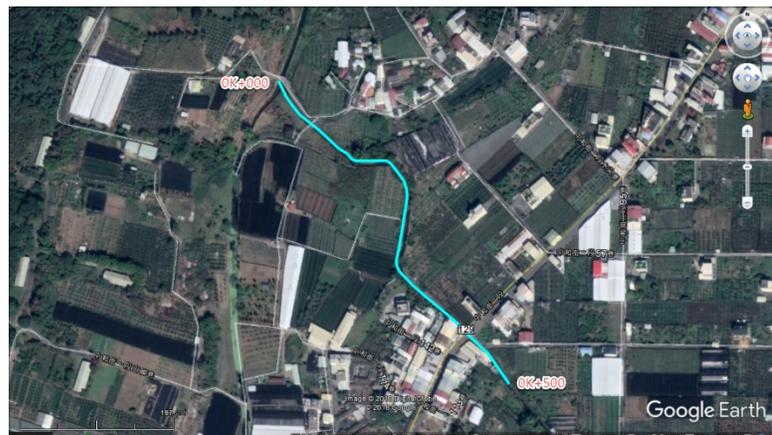
圖 5 九渠溝排水 0K+000~0K+500 治理工程位置

九渠溝排水 0K+000~0K+500 治理工程是依據臺中市淹水區域檢討改善規劃計畫第二期工作成果報告，採用 10 年重現期距一日暴雨之洪峰流量加安全出水高 0.5 公尺，且能容納 25 年重現期距計畫流量不溢堤之原則來進行規劃設計。目前主要的規劃設計

是渠道加寬及浚深，並設置防洪牆與砌石護岸。

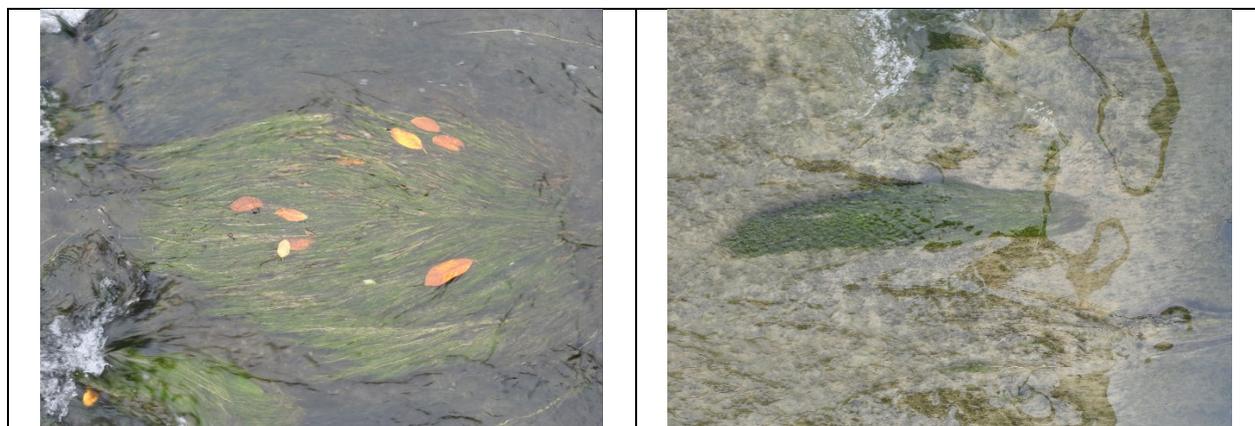
圖 10 大里中興排水中的沉水性水生植物

當地的維管束植物中，馬藻、龍鬚草、匙葉眼子菜為沉水水生植物，具有水質淨化和提供水中生物棲息環境的生態功能，並不會阻礙水流，渠道定期清淤時應避開沉水植物生長的區域。

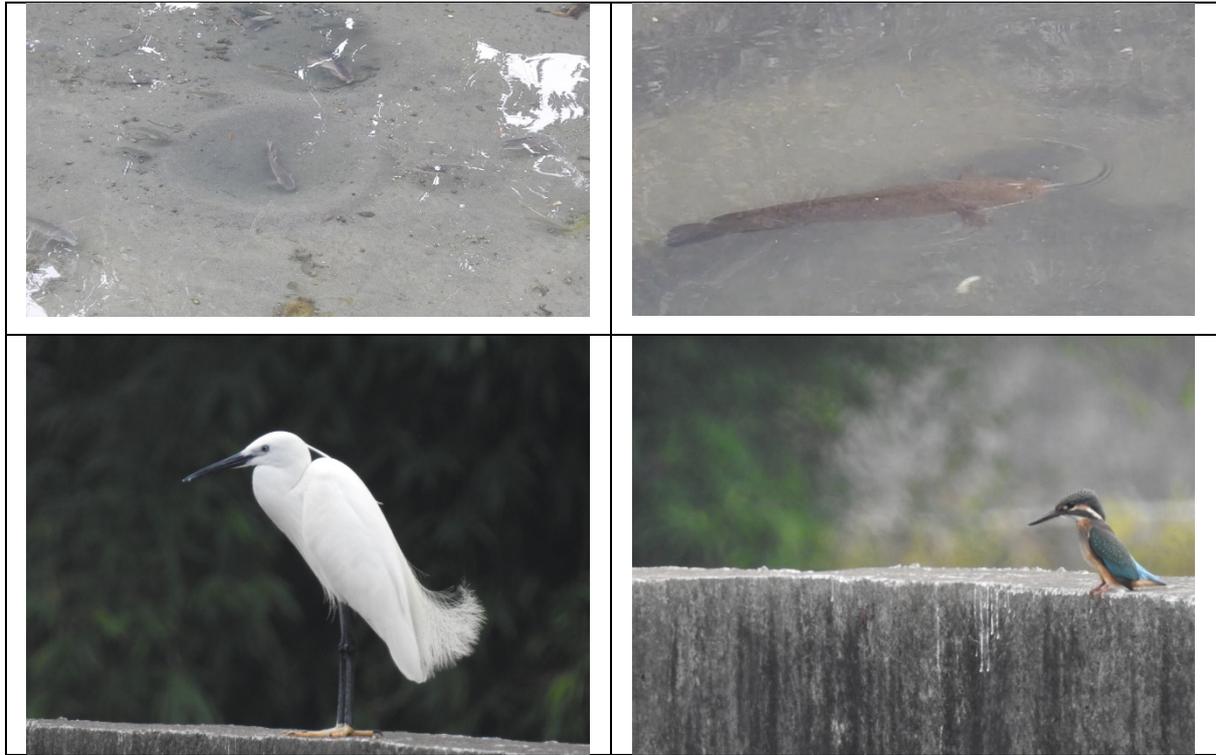
圖 11 大里中興排水的魚類(吳郭魚、泰國塘虱)和鳥類(小白鷺、翠鳥)

目前調查記錄的魚類均為外來種，主要為吳郭魚(尼羅口孵非鯽)、泰國塘虱(蟾鬚鯰)和琵琶鼠(豹紋翼甲鯰)。周末時常見附近居民在台 63 中投公路東側，沿中興排水的路邊垂釣，顯見中興排水對附近居民具有休閒娛樂的功能。訪問當地民眾有關中興排水的魚類，在地的老居民表示以前渠道未受非法電鍍工廠排放廢水污染之前，小溪中可以釣到溪哥、石賓、牛屎鯽，也曾經捕獲鱸鰻；在違章工廠非法大量排放廢水期間，溪中完全沒有魚。大約 3 - 4 年前開始取締非法排放廢水，水質才逐漸改善，現在才能看到吳郭魚、泰國塘虱等強勢外來魚種。渠道中也可看到小白鷺、黃頭鷺、夜鷺、翠鳥來捕食溪中的魚類。調查過程中有看到流浪貓在渠道中，因為護岸垂直且過高，動物無法攀爬上岸，也沒有扶梯或階梯可讓人進入渠底將動物或掉落物撿拾上岸。依據快速棲地生態評估表各項標準，棲地品質評價總分為 27 分(附錄 1-3)。

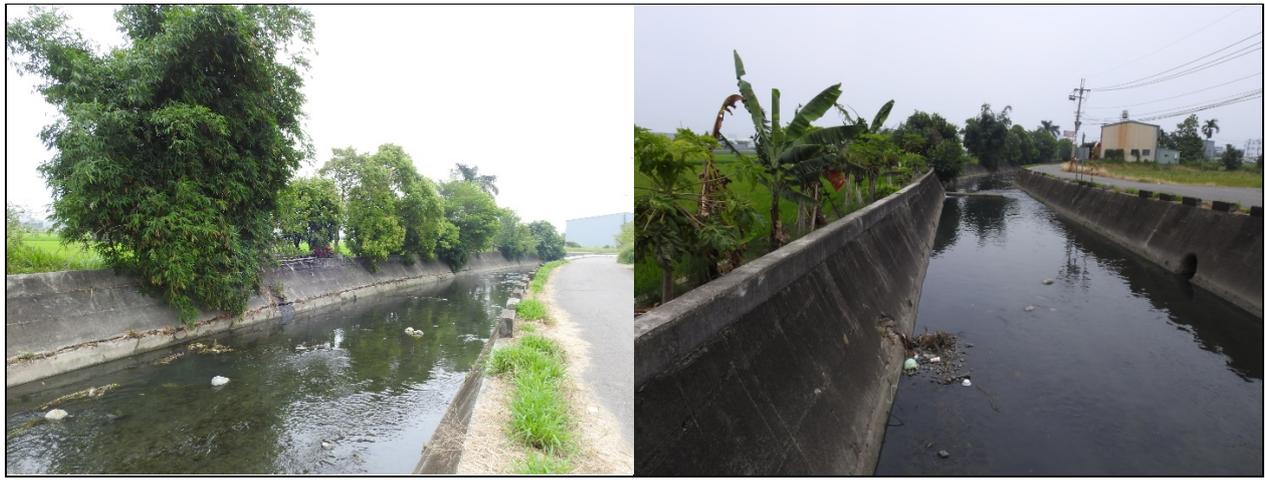
圖 12 保全岸邊樹木及鄰近田區垂直護岸需設置緩坡動物通道

因為原有的垂直護岸不利於跌落渠道的動物順利上岸，也阻礙了動物橫越渠道，而工程設計以加高護岸來到防洪需求，此情形將更加嚴重。因此已建議細部設計在臨近農田的適當位置(附錄 1-4)，設置約 30 - 40 公分寬、粗糙面的緩坡 (坡度低於 30 度) 動物通道，連結渠底與護岸頂部，以利動物通行。動物通道坡度建議低於 30 度是參考特有生物研究保育中心研究適合性成熟母斑龜移動的坡道坡度為 35 度¹³，再盡可能降低坡度以適合其他爬坡能力較差的動物；通道寬度 30-40 公分可讓中、小型動物通行，而不適合人行走，以避免人進入渠道發生意外風險。

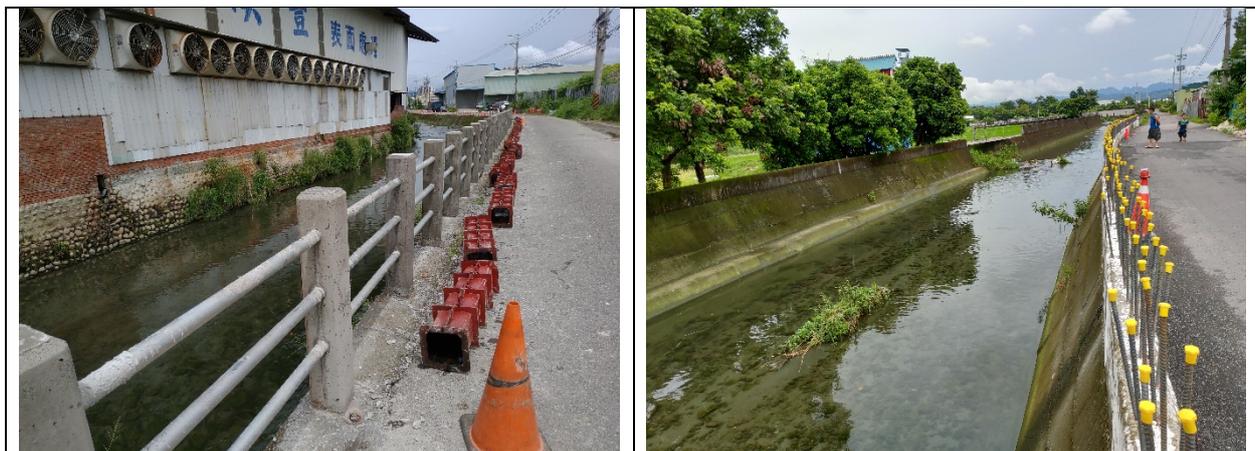
圖 16 2018 年 8 月 29 日第 1 次施工期間生態檢核現勘

中興排水已於 7 月 13 日開工，預計 2019 年 12 月完工。8 月 29 日會同監造(德眾顧問公司)和施工(弘業營造)廠商進行第 1 次施工期間生態檢核現勘(圖 16)，發現 0K+350 - 1K+340 (中投公路西側；左圖)區段正在進行水利局其他科發包的護欄工程，因此，本工程先從 1K+400 - 1K+737 (中投公路東側；右圖)區段開始在既有護岸上進行護岸加高的植筋作業。

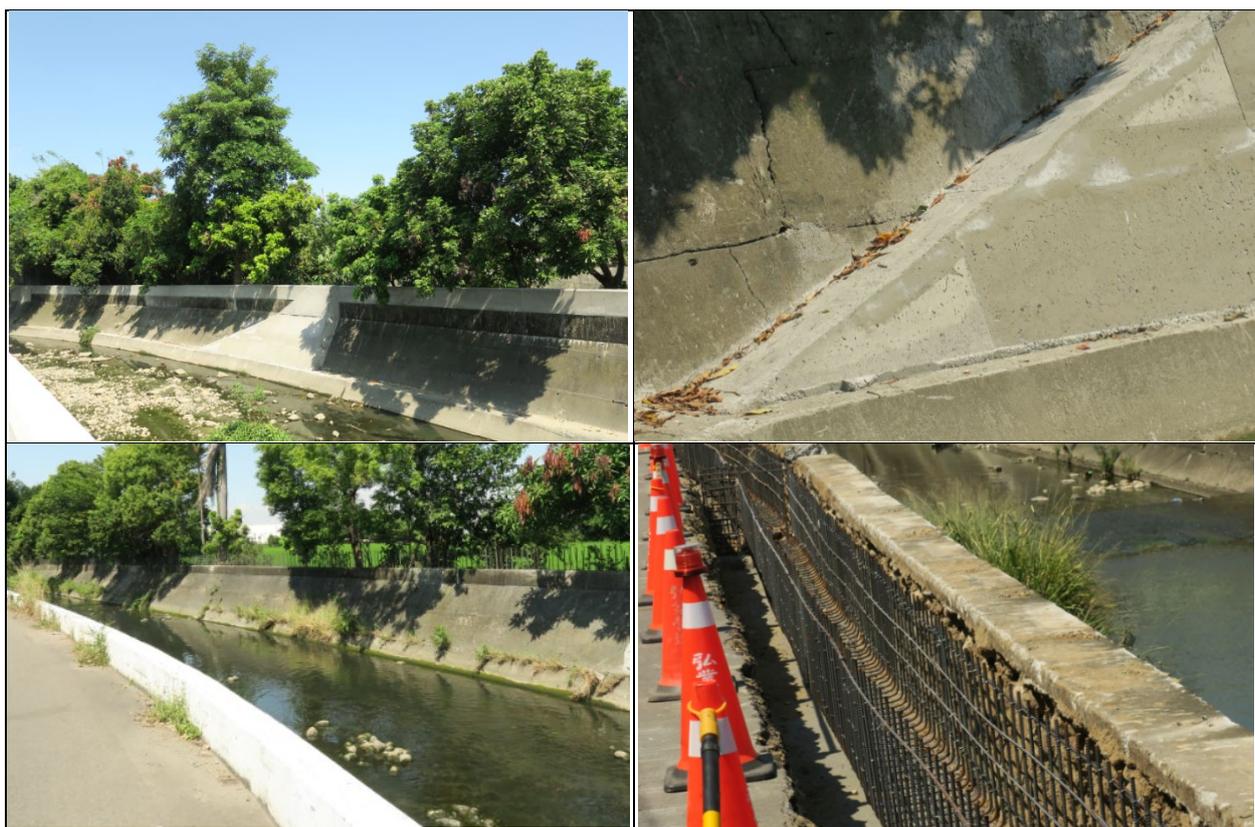
圖 17 2018 年 9 月 26 日第 2 次施工期間生態檢核現勘

9 月 26 日進行第 2 次施工期間生態檢核現勘(圖 17)，中投公路以東工區的護岸加高及動物緩坡通道已完工；岸邊樹木枝條幾乎不影響工程作業，故此區段的樹木幾乎維持原樣，並未修剪；但是，動物緩坡通道的表面粗糙化處理不足，應設法加以改善。中投公路以西全段機有護岸多處已植筋，岸邊樹木尚未進行修剪；道路側溝、舌閘施工開挖中，目前尚未進入渠底進行護岸修復作業。

- (1) 大里中興排水治理工程已完成設計監造階段的生態檢核工作，並在 10 月底本計畫合約結束前協助監造及施工廠商進行施工階段的保育措施自主檢查。8 至 10 月施工期間查核生態保育措施自主檢查表執行與填報情形，發現以下狀況必須改善：
 - A. 1K+485 動物緩坡通道的表面粗糙化處理不足，應設法加以改善。
 - B. 1K+080 到 1K+132.24 利農橋下游護岸基礎補強工程，缺乏妥善的排擋水設施，擾動底泥致使下游的水質濁度提高；後續監造單位應確實要求施工廠商依照自主檢查表妥善設置排擋水設施，避免施工造成水質劣化引起爭議。
- (2) 霧峰車籠埤排水、豐原北坑溪治理工程已完成規劃設計現勘、生態關注區域圖及生態保育措施，並由設計顧問公司依據現勘討論決議完成細部設計修改，設計階段說明會、施工前現勘及說明會均已完成。兩治理工程因為有關注物種及自然生態環境，且工期長，應編列預算執行施工階段生態檢核工作。
- (3) 新社九渠溝治理工程生態檢核已完成規劃設計現勘、生態關注區域圖、生態保育措施及自主檢查表；因用地尚未取得，仍有影響工程設計的變動因素，設計廠商現階段無法參考生態檢核建議完成細部設計修改。在取得用地後、進行施工招標作業之前，建議工程主辦單位應先另案委託生態專業團隊開始執行生態檢核程序，由新的生態檢核團隊參考現階段生態檢核已提出的生態關注區域及友善措施，與設計廠商協調、討論，完成細部設計修改，再提出完整的生態友善措施及施工自主檢核表，並舉辦設計階段的說明會；後續協同監造和施工單位辦理施工前現勘與說明會，並執行施工階段生態檢核。
- (4) 四件治理工程生態檢核計畫相關的資料集已發布於中央研究院研究資料寄存所開放平台的[生態檢核資料主題](#)²⁶；各別資料集的連結如表 1 所列，市政府可利用此連結開放各工程案件生態檢核相關資料。

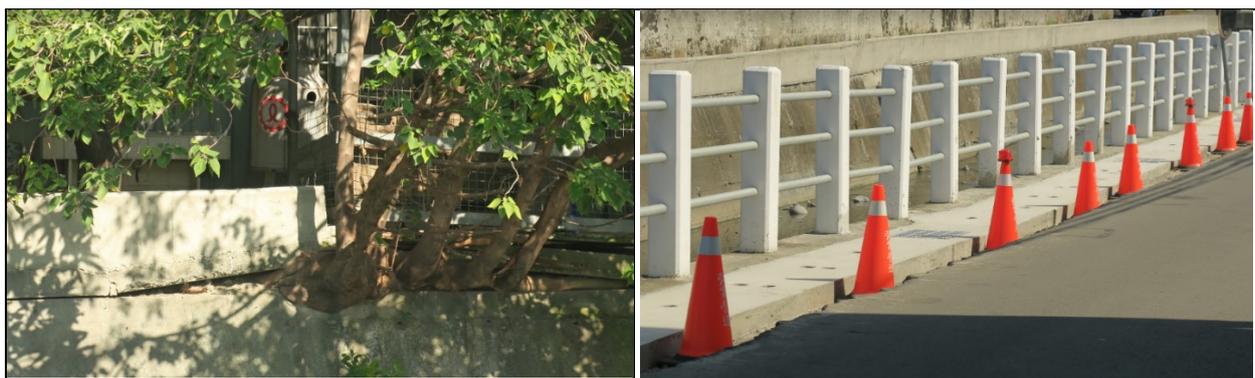
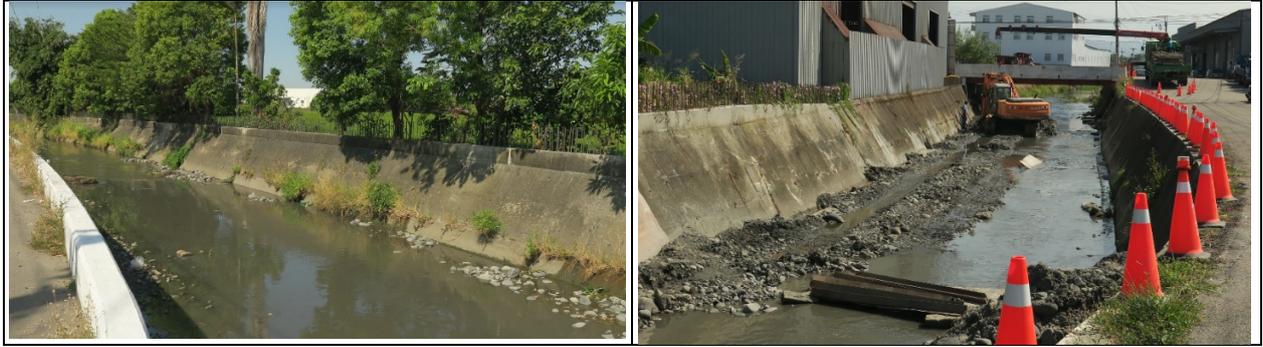
圖 18 2018 年 10 月 29 日第 3 次施工期間生態檢核現勘

10 月 29 日進行第 3 次施工期間生態檢核現勘(圖 18)，中興一號橋到中興二號橋護岸加高已完成，近中興二號橋的既有護岸上的構樹依照保育措施予以保留，加高護岸繞過此樹；中興二號橋到中興四號橋護岸加高、道路側溝、舌閘等已完成，唯部分路面柏油尚未完全補回，設置三角錐做為警示。1K+040 處的動物緩坡通道尚未進入施作階段；1K+080 到 1K+132.24 利農橋下游護岸基礎補強工程，缺乏妥善的排擋水設施，擾動底泥致使下游的水質濁度提高，監造單位應確實要求施工廠商依照自主檢查表妥善設置排擋水設施，避免施工造成水質劣化引起爭議。

委員	意見	回覆
顧玉蓉 博士	中興排水已於七月發包，施工過程中是否有異常狀況？	2018 年 10 月 29 日查核中興排水保育措施自主檢查項目，發現 1K+080 到 1K+132.24 利農橋下游護岸基礎補強工程，缺乏妥善的排擋水設施，擾動底泥致使下游的水質濁度提高，已要求監造及施工廠商依照自主檢查表妥善設置排擋水設施，避免施工造成水質劣化引起爭議。
	車籠埤排水中的巴氏銀鮎數量極少，且無法證實該處為其棲地，或暫時性通過該處，車籠埤排水應為牠的路徑廊道之一。另移地保育的成本很高，若如 p.27「安置於滯洪池」不僅不考慮為滯洪池功能的必要性，可能會衍生的生物衝擊外(如：逕流集中，水質、水溫、濁度、汙染源等在短時間內的劇烈變化)，也未考慮渠道型魚類是否能適應滯洪池水域棲地，及未考慮釋放魚種與原滯洪池內魚種的競爭及交互關係。	原本規劃在車籠埤排水流經霧峰交流道的空地中挖掘埤塘，引入車籠埤排水營造適合巴氏銀鮎、台灣石鮎等原生魚類適合棲息的緩流環境，因無法及時取得高工局的用地同意而取消此埤塘規劃。
	區排寬度不大，「設置沉沙池」有其可行性？以預鑄結構是否增加工程費，及現場的施工性是否足夠？	設置沉沙池或可考慮租用區排兩側的農地做為臨時沉沙池。 設計單位考量大里、霧峰區主要工程施作內容為護岸修復、加高和橋梁底部浚深，無需使用預鑄結構；新社九渠溝需要拓寬斷面，新護岸的設計將採預鑄工法。
	關注區域圖繪製頗佳，惟可否	關注區域圖之圖例已說明四各工區關

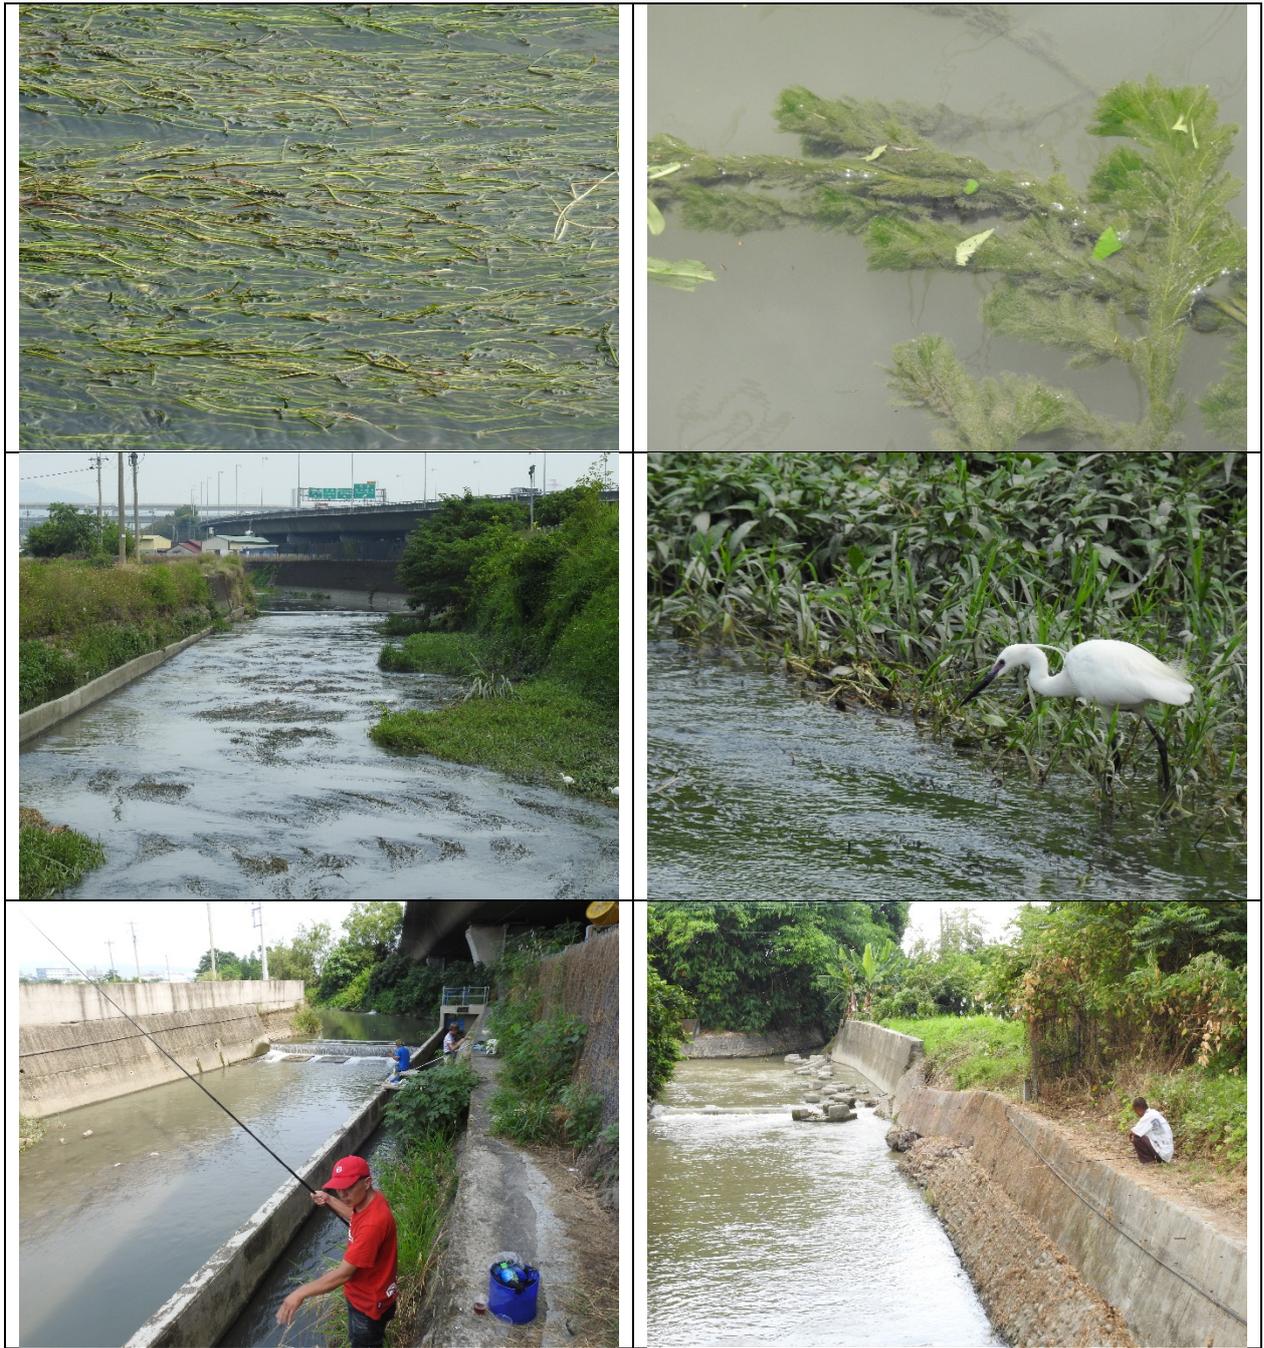
圖 21 霧峰車籠埤排水生態與環境現況

渠道施工及定期清淤應盡量避免擾動、清除有這些水生植物生長的區域。目前車籠埤排水的魚類雖然以吳郭魚(尼羅口孵非鯽)、泰國塘虱(蟾鰻鯰)、琵琶鼠(豹紋翼甲鯰)居多；周末也常見居民在四德橋和福新一橋附近的渠道垂釣，顯示車籠埤排水也是在地居民重要的休閒娛樂空間(圖 21)。釣者、當地農人及長期監測調查車籠埤排水的研究者證實目前仍有粗首馬口鱮(溪哥)、革條田中鯮(台灣石鮒)、高體鯮(牛屎鯮)和極少量的保育類巴氏銀魨等原生魚類棲息。當地居民陳述車籠埤排水過往亦曾捕獲鱧鰻；並且，現在仍然有材棺龜、斑龜和鱉棲息。依據快速棲地生態評估表各項標準，棲地品質評價總分為 36 分(附錄 2-3)。

1K+680~3K+080 區段為原生魚類主要棲地，不浚深渠底。但若需進入渠底修補護岸，應避免阻斷水流及過度擾動渠底，須強排檔水措施以免濁度遽升造成水質劣化。

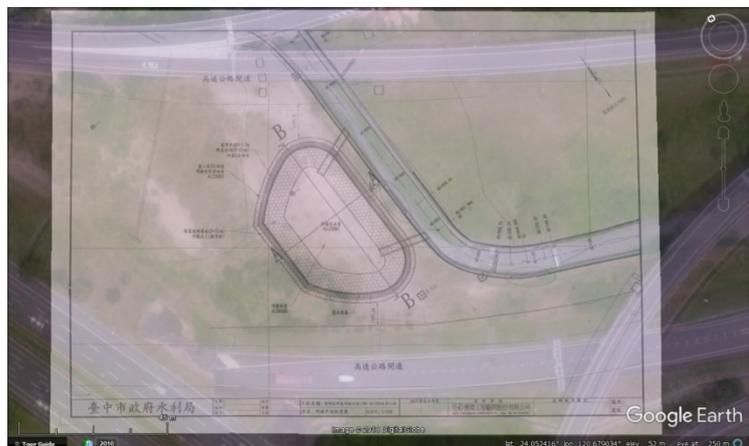
圖 22 霧峰交流道設置埤塘的初步規劃

第二次現勘之後，德眾顧問公司提供的緩坡埤塘初步設計規劃如圖 22，使用高公局 3 號國道霧工段 121 地號，埤塘用地面積約 2,200 平方公尺，底面積約 1,600 平方公尺，蓄水量約 5,220 立方公尺。本團隊建議埤塘周圍的原生植栽配置如下：

- 1) 周圍淺水緩坡區域水生植物種類：李氏禾、小穀精草、長柄石龍尾、台灣水龍等。
- 2) 鄰近水邊區域的混合種植灌叢、草本種類：宜梧、風箱樹、月桃、野薑花、魚腥草。

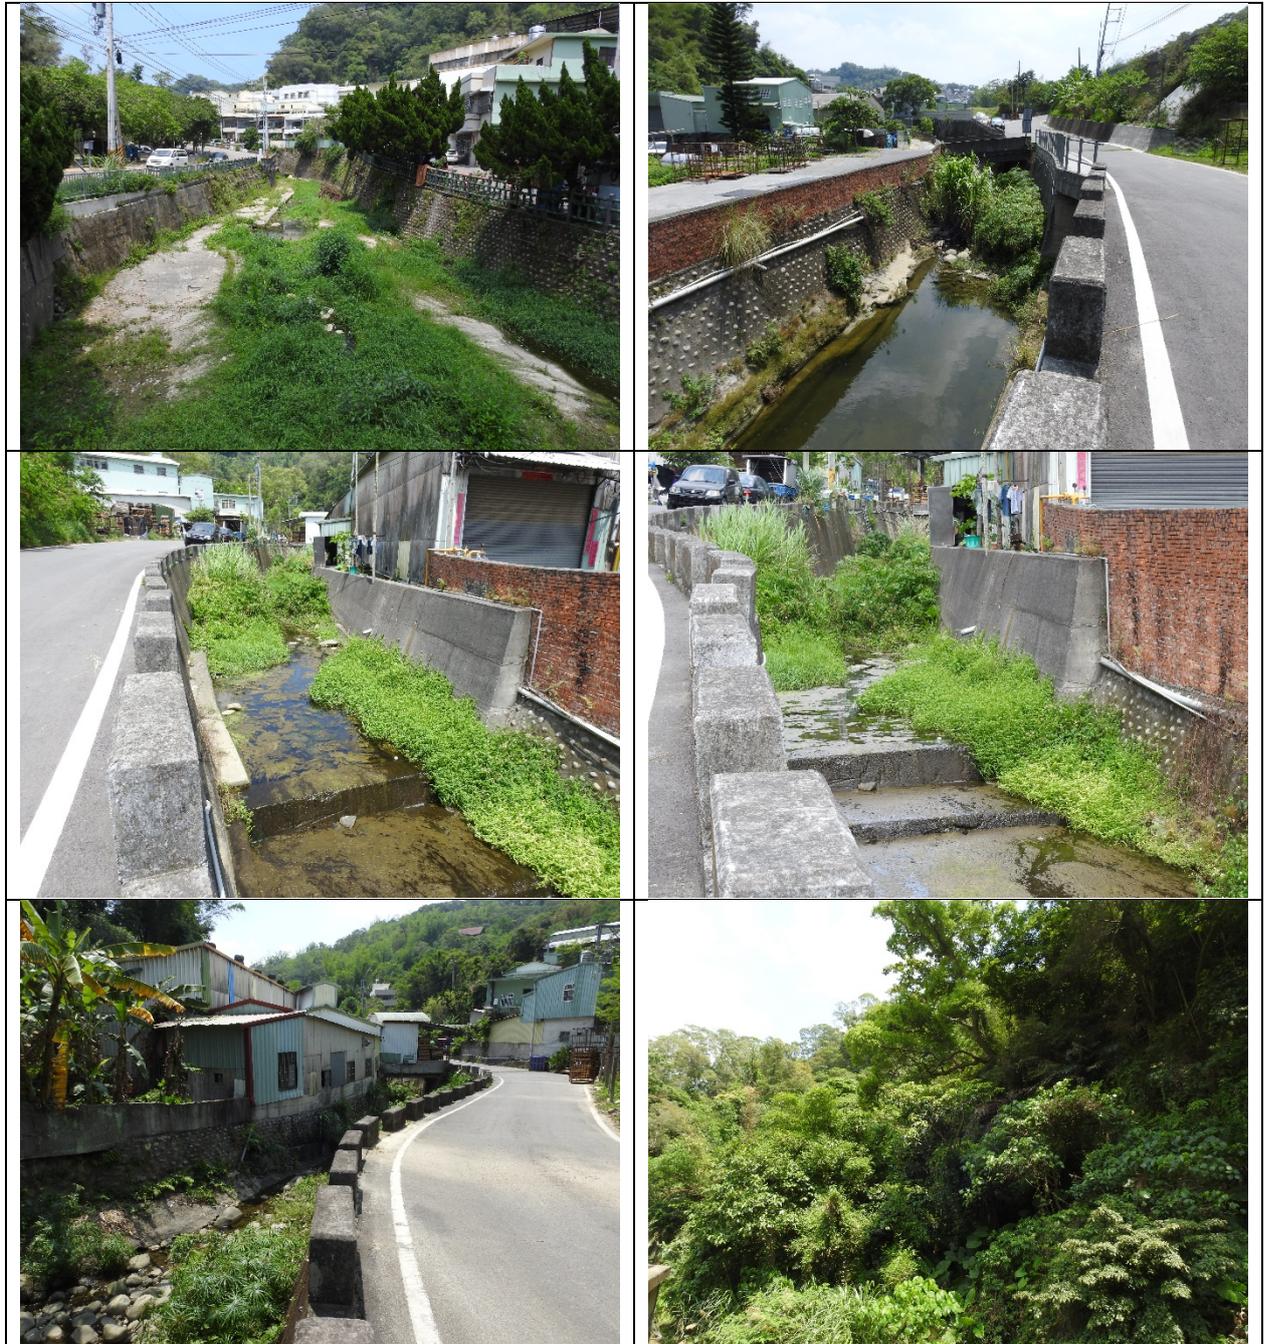
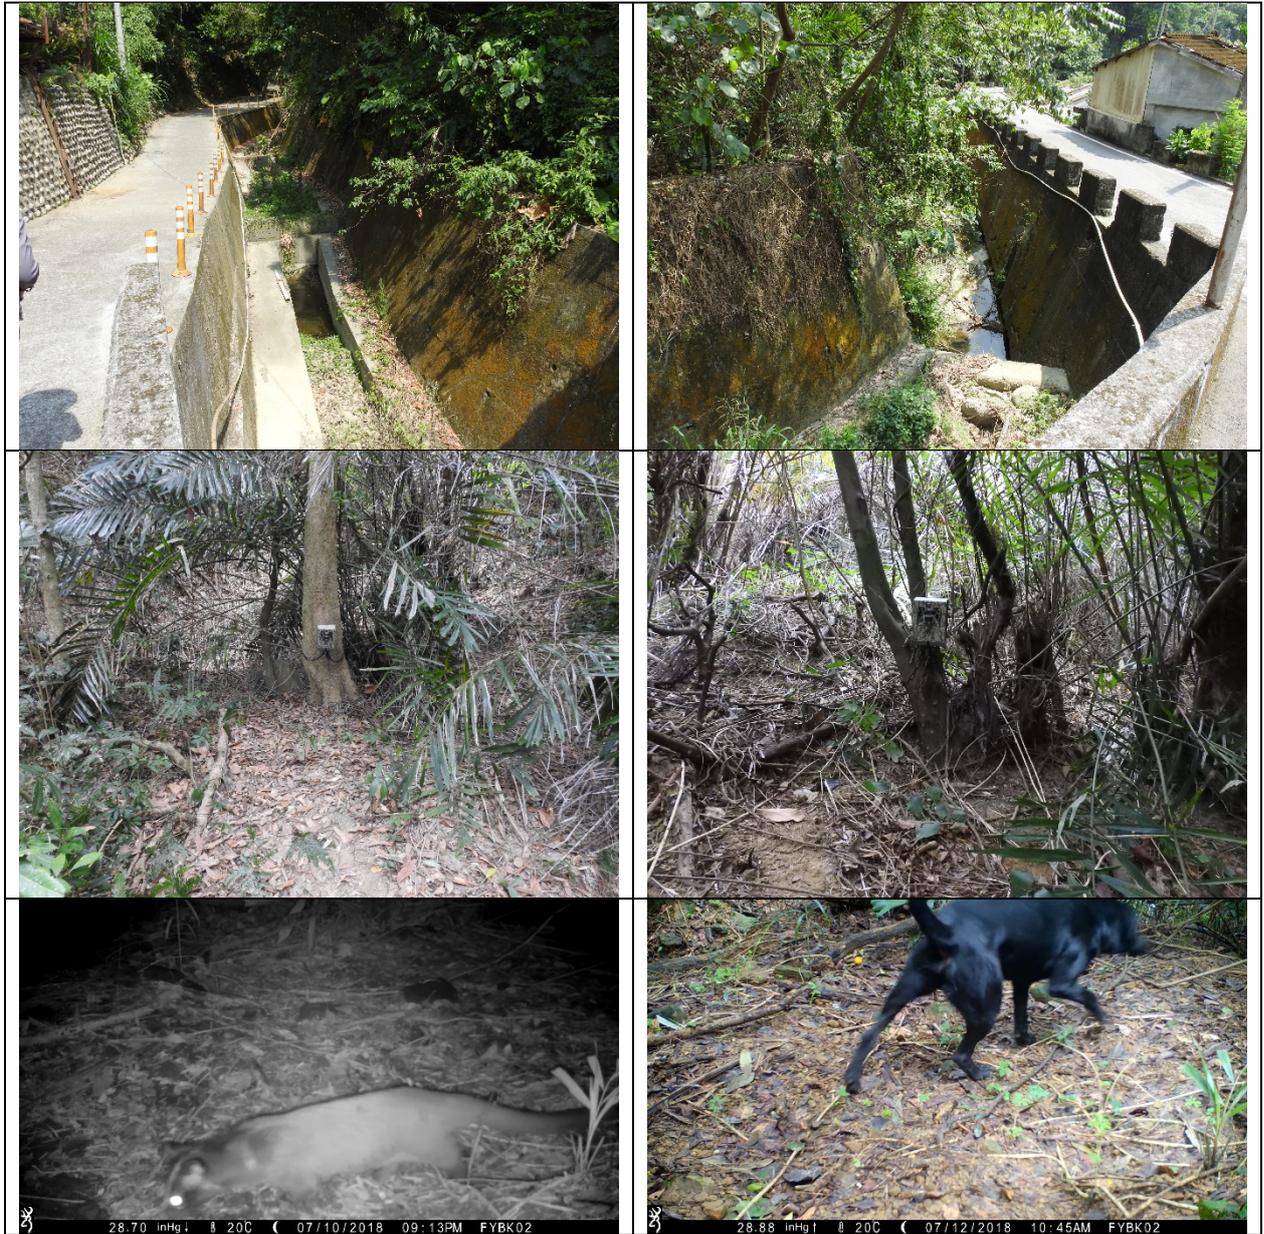
圖 27 豐原北坑溪生態與環境現況

窄的小溪流中可以很容易觀察到魚類、蟹類的活動，有拉氏清溪蟹(芮氏明溪蟹)和臺灣石賓、馬口魚(臺灣鬚鱨)、粗首鱨(粗首馬口鱨)、明潭吻蝦虎等原生魚類；溪岸也非常容易觀察到許多種類的蜻蜓和蝴蝶。上游區左岸陡坡面為果園廢棄後演替的次生林，也可能是石虎、食蟹獾、白鼻心、鼬獾等哺乳動物的棲息地，因此架設了兩部紅外線自動相機進行監測。自動相機拍攝到流浪狗、白鼻心、赤腹松鼠、刺鼠等哺乳動物，以及山紅頭、小彎嘴畫眉、竹雞、翠翼鳩、白腰鵲鳩等鳥類；從自動相機的紀錄觀察

到流浪狗經常進出林地，造成很大的干擾(圖 27)。依據快速棲地生態評估表各項標準，棲地品質評價總分為 38 分(附錄 3-3)。

北坑溪每逢周末、假日有許多市民來三崁頂登山步道健行，此治理工程應採取自然化、妥善的規劃設計，拆除或減少溪流中既有的水泥鋪面、降低固床工高低落差、局部拆除部分既有固床工、保護現有的自然底質溪段，把這個區段改善做為自然觀察和環境教育解說的優良場域。

2) 上游 0K+500 至 0K+630 為寬度狹窄自然底質的溪段，但卻是拉氏青溪蟹、馬口魚、石賓、明潭吻蝦虎等魚類，以及許多蜻蜓、豆娘幼蟲的棲息環境，是北坑溪目前生態最為豐富的精華區段，治理工程必須完全保存這一區段的棲地，避免遭受破壞。

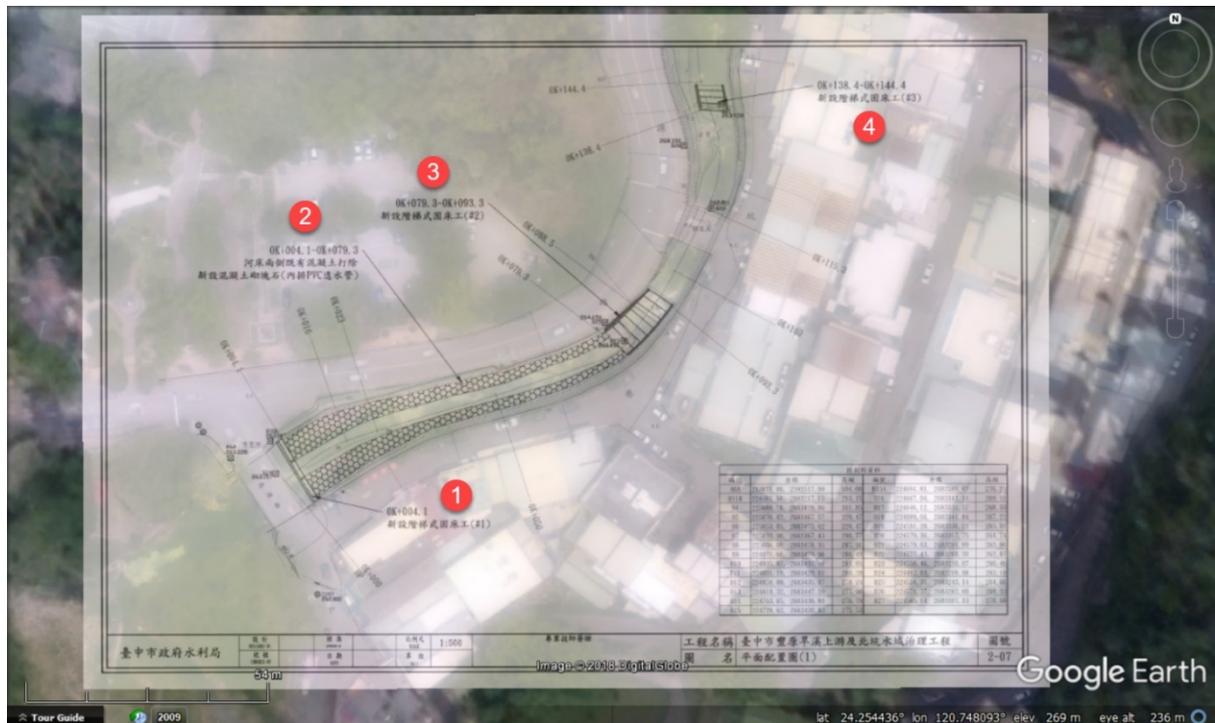
圖 28 豐原北坑溪 0K+000~0K+144.4 細部設計平面配置

- 1) 取消 0K+0.0041 新設固床工(#1)
- 2) 打除 0K+004.1~0K+079.3 河床兩側既有混凝土鋪面，恢復溪床自然底質與滲透功能。若擔心護岸坡腳沖刷，僅於兩側護岸坡腳與溪床連接處施作約 0.5 公尺寬的混凝土鋪面；或將部分打除並處理好的混凝土塊堆置於溪床兩側，以維持水流集中。

- 3) 0K+079.3~0K+099.3 新增階梯式固床工(#2)應設置於既有的兩階固床工之間，並降低第 1 階既有固床工高度、保留下方深潭、打除既有 1、2 階固床工之間的混凝土鋪面。各階固床工下方應營造深潭環境，以利魚類上溯洄游。
- 4) 取消 0K+138.4~0K+144.4 新設階梯式固床工，並打除該位置既有固床工的中間三分之一的上方部分，以降低固床工的高差，並使水流集中。

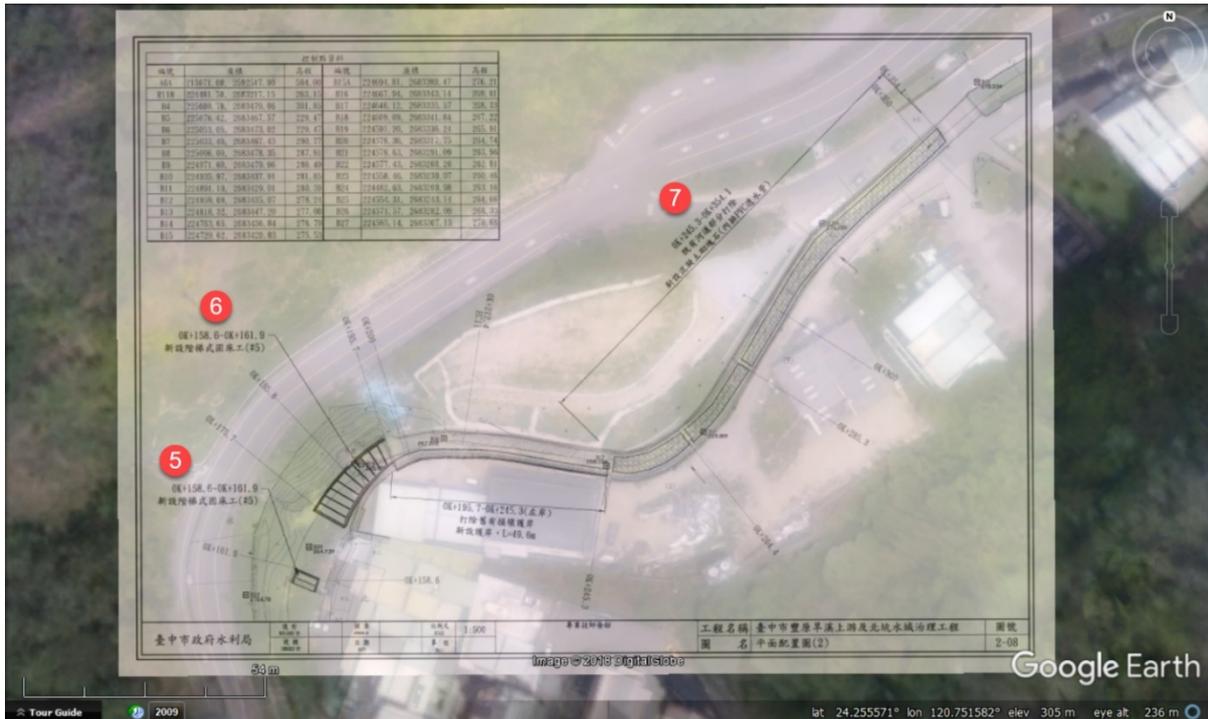
圖 29 豐原北坑溪 OK+158~OK+354 細部設計平面配置

- 5) 取消 0K+158.6~0K+161.9 新設階梯式固床工(#4)，並打除該位置既有固床工的中間三分之一的上方部分，以降低固床工的高差，並使水流集中。
- 6) 0K+175.7~0K+195.7 新設階梯式固床工(#5)，應設置於既有的第 1 階與最後一階既有固床工之間，並降低第 1 階既有固床工高度、保留下方深潭。若該位置第一階至最後一階既有固床工之間的溪床有混凝土鋪面，則應打除，以恢復溪床自然底質及滲透功能。各階固床工下方應營造深潭環境，以利魚類上溯洄游。
- 7) 打除 0K+245.3~0K+354.1 既有河道混凝土鋪面，取消混凝土砌石塊設計，以恢復溪床自然底質與滲透功能。若擔心護岸坡腳沖刷，可將部分打除的混凝土塊堆置於溪床兩側，以避免護岸坡腳沖刷，並維持水流集中。

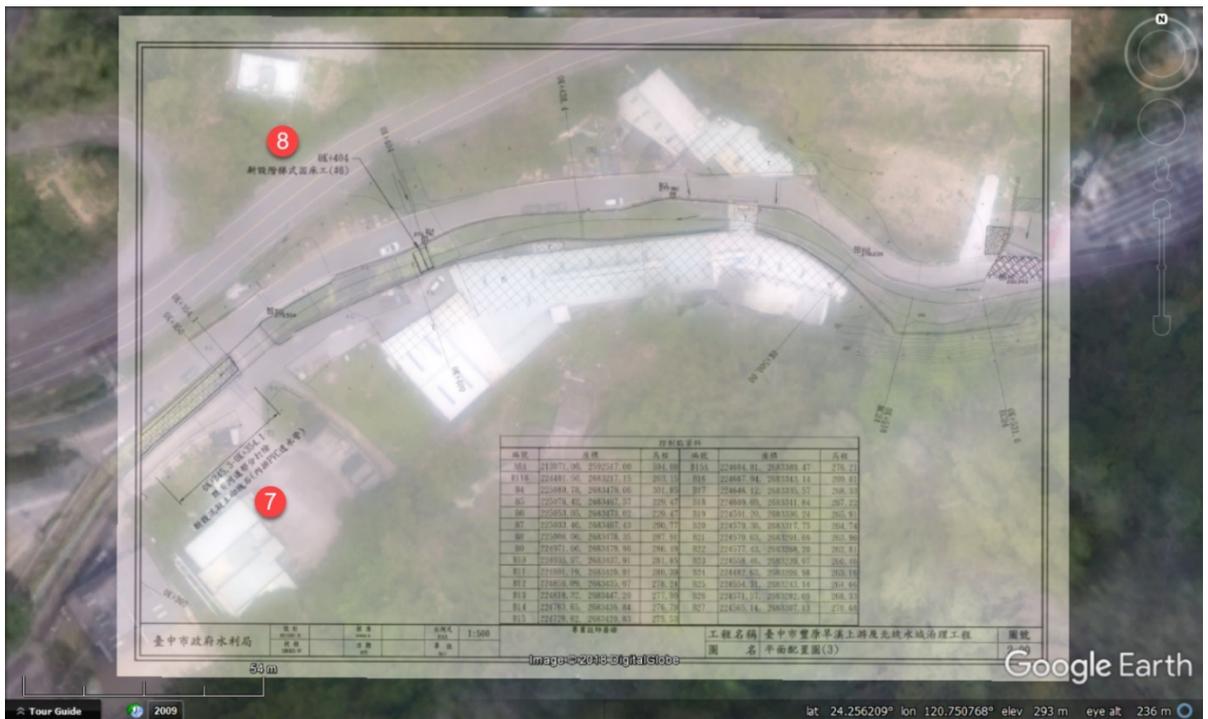
圖 30 豐原北坑溪 OK+345~OK+500 細部設計平面配置

8) OK+404 新設新增階梯式固床工(#6)，應設置於既有的第 1 階與最後一階既有固床工之間，並降低第 1 階既有固床工高度、保留下方深潭。打除第一階至最後一階既有固床工之間的溪床混凝土鋪面，以恢復溪床自然底質及滲透功能。各階固床工下方應營造深潭環境，以利魚類上溯洄游。

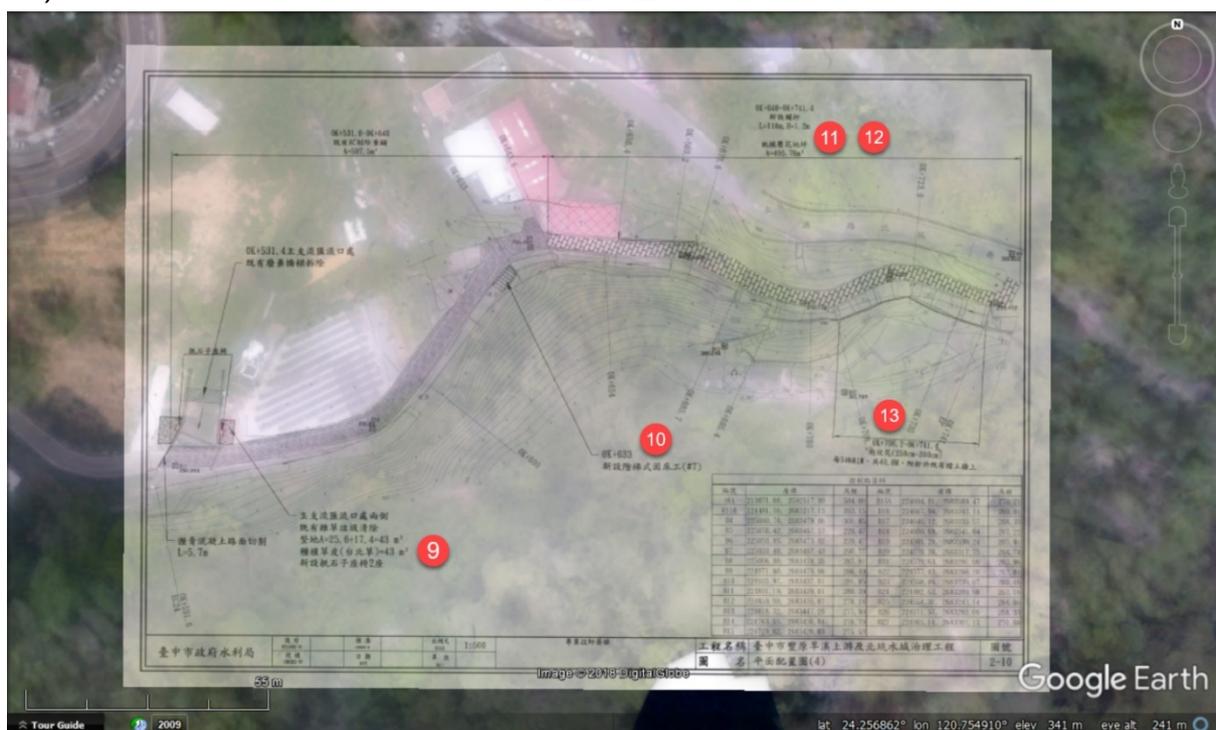
圖 31 豐原北坑溪 0K+531~0K+741 細部設計平面配置

- 9) 取消主支流匯流兩側種植草皮。
- 10) 取消 0K+633 新設階梯式固床工(#7)。既有的第 1 階固床工底部已淘空，露出岩盤，建議可拆除；若考慮保留支撐護岸結構，建議打除此固床工底部三分之一，使上下溪床連結，以利魚類及其他動物在上、下游間移。
- 11) 0K+640~ 0K+741.4 紙模壓花地坪改採間空隙透水鋪面。將既有水泥路面刨除，於地面垂直放置直徑約 10 公分的紙管或竹管，管內填補現地的土石，紙管(或竹管)外圍區域再以混凝土填平。
- 12) 0K+640~ 0K+741.4 山壁水泥垂直護岸應沿壁面增設緩降動物坡道，以利動物進入或離開溪床，並降低固床工落差。
- 13) 取消 0K+706.2~ 0K+741.4 炮仗花壁掛植栽。

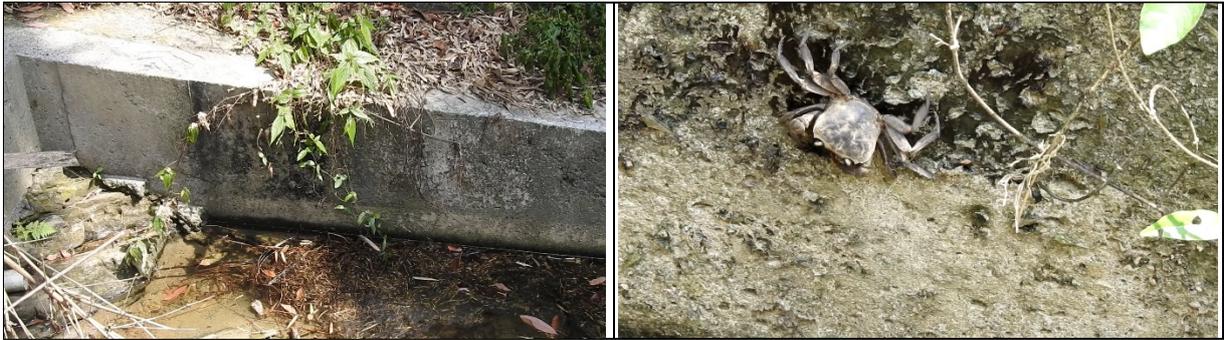
圖 33 0K+633 的上游區段過往不當的水泥固床工及垂直護岸設計

目前，治理工程範圍 0K+633 的上游區段因過往不當的水泥固床工設計，讓原生的魚類在枯水期被圍困在封閉的小水域環境中，無法在上、下游間移動；並且，垂直的水泥護岸讓動物難以進入或離開溝渠；調查過程中，觀察到拉氏清溪蟹很費力的從垂直的水泥護岸，極小心、緩慢的爬入水中。中、下游 0k+245 - 0K+354 和 0K+004 - 0K+079 兩區段溪床的混凝土鋪面阻斷溪水向溪床的滲透及溪床礫石的天然淨化作用，且因沿岸工廠、住家的廢水排入溪中，加上固床工高低落差形成的滯水區水質優養化。這些過往不良的設計應該在新的工程予以改善，並避免再度導入過度的水泥化和人工景觀工程。

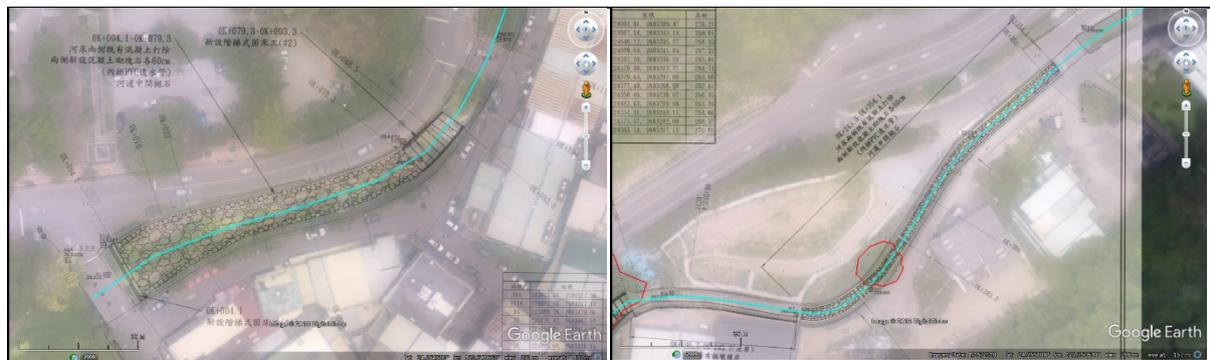
圖 34 減少 0K+004.1~0K+079.3 和 0K+245.3~0K+354.1 溪床混凝土鋪面

打除 0K+004.1~0K+079.3 和 0K+245.3~0K+354.1 河道既有混凝土鋪面，將原有河道改善為河道兩側 60 公分處設置基礎保護，溪床中央拋石以局部恢復溪床自然底質與滲透功能。

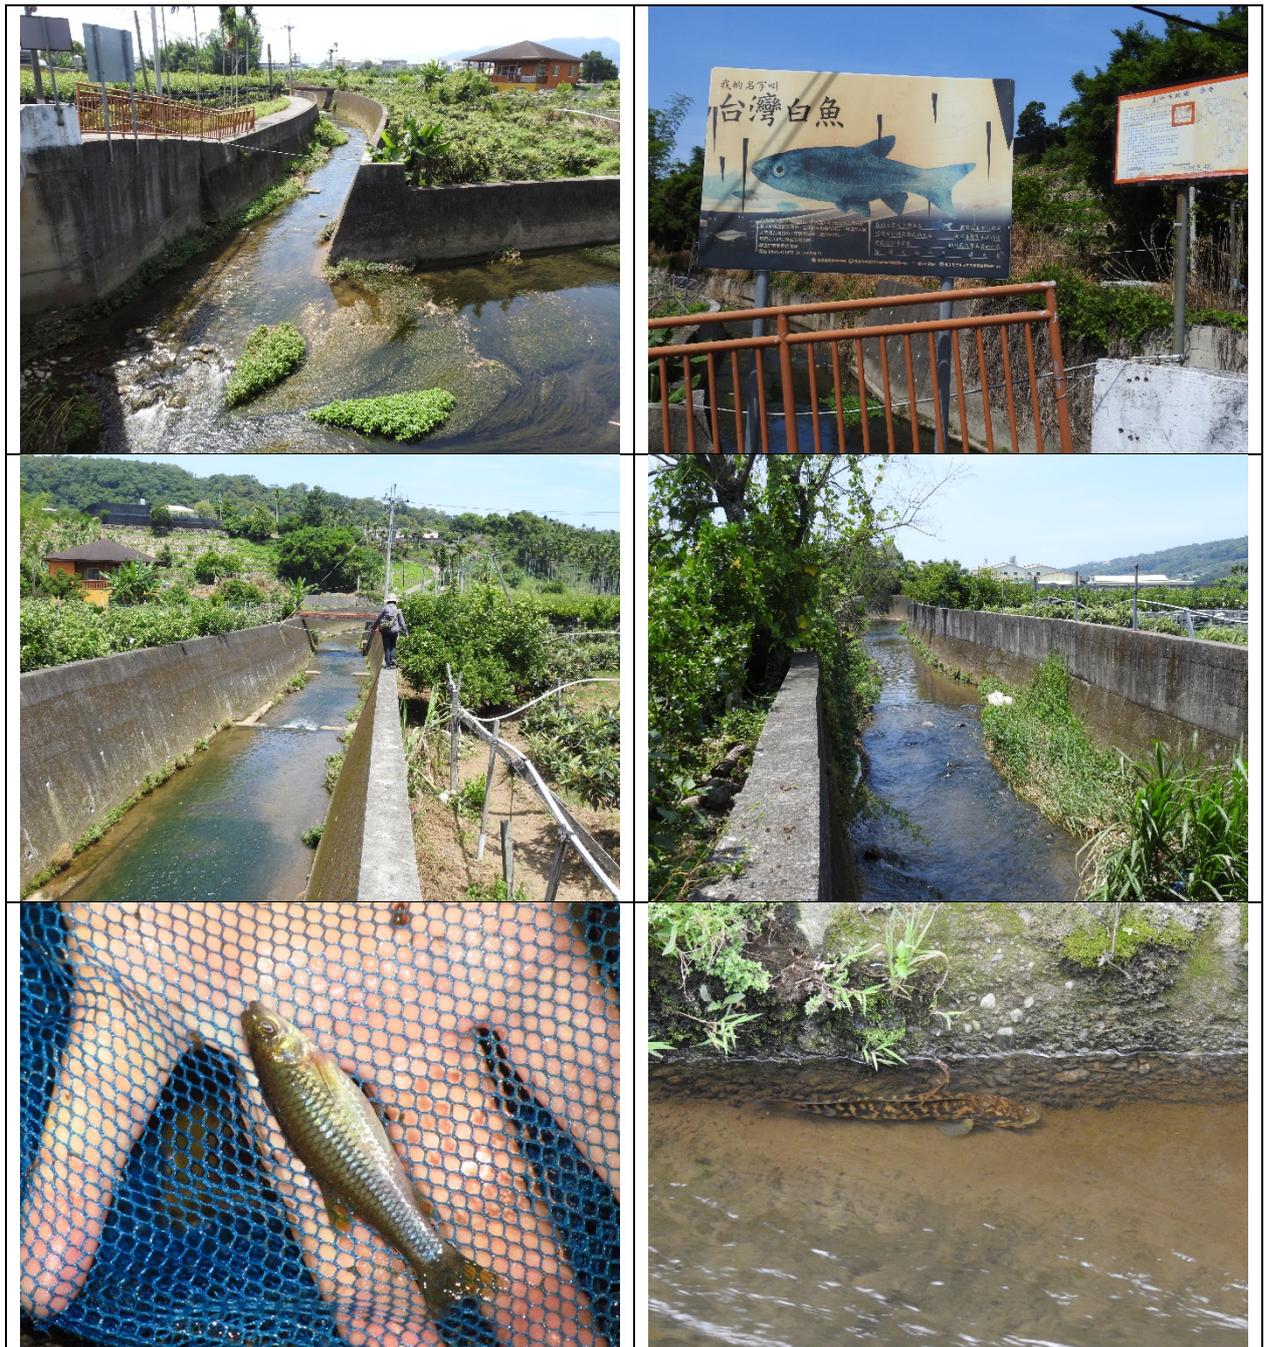
圖 39 新社九渠溝生態環境現況與魚類。

目前已紀錄 15 科、20 種維管束植物(附錄 4-1)、26 科、39 種動物(附錄 4-2；包括 12 種昆蟲、2 種蝦類、1 種二枚貝、2 種螺類、9 種魚類、1 種蛙類、1 種爬蟲類、11 種鳥類)；九渠溝中的原生魚類有台灣白魚(臺灣副細鯽，為二級保育類物種)、七星鯉(依據台灣淡水魚紅皮書歸類為易危物種)、馬口魚、石賓、粗首鱮。水生植物主要有馬藻、水蘊草、台灣水龍、水丁香、竹仔菜等，提供了魚類棲息和躲避的環境。

九渠溝與食水崙溪匯流口區段有許多水生植物，為數不少的台灣白魚亦穿梭其中。7 月 20-21 日進行調查時，食水崙溪水量大，且呈現偏白色之混濁樣，台灣白魚、馬口魚、吳郭魚(尼羅口孵非鯽)幾乎都往相對清澈的九渠溝上溯；調查時可見白魚群穿梭在水草附近群游覓食，推測食水崙溪水量大時九渠溝下游可能為台灣白魚的避難所。台灣白魚需要的是多樣底質的河道，若破壞河道中的水生植物群落，台灣白魚便無法在此河段棲息；溪床自然的礫石底質能讓水生植物固著生長，也是蜻蜓幼蟲和其他水生昆蟲的棲息環境。治理工程應盡可能保存自然的底質，讓水生植物自然生長以營造

適合原生魚類和昆蟲生存的多樣化棲息環境。依據快速棲地生態評估表各項標準，棲地品質評價總分為 41 分(附錄 4-3)。

- A. 渠道開挖工期應限於乾季 11 月至 3 月，以避免對食水崙溪水質造成嚴重衝擊。施工前應從工區上游開始逐步進行截流斷水(灌溉取水應先用臨時抽水管線引水至周邊灌溉渠道)，同時，委託生態專業團隊協助將魚類往下游驅趕或捕撈至食水崙溪主流(外來魚種可移除)。
- B. 0K+000 - 0K+340 區段的渠底不以混凝土封底，維持原有的礫石底質，或破除既有的混凝土鋪面；建議 0K+340 - 0K+500 區段以格框間置自然底質方式施作，避免渠底完全水泥覆蓋，保留部分自然滲透功能與礫石淨化水質的功能。
- C. 護岸採複式預鑄結構，避免直接在渠道內灌注混凝土施作，以確保水質酸鹼度不受施工影響。

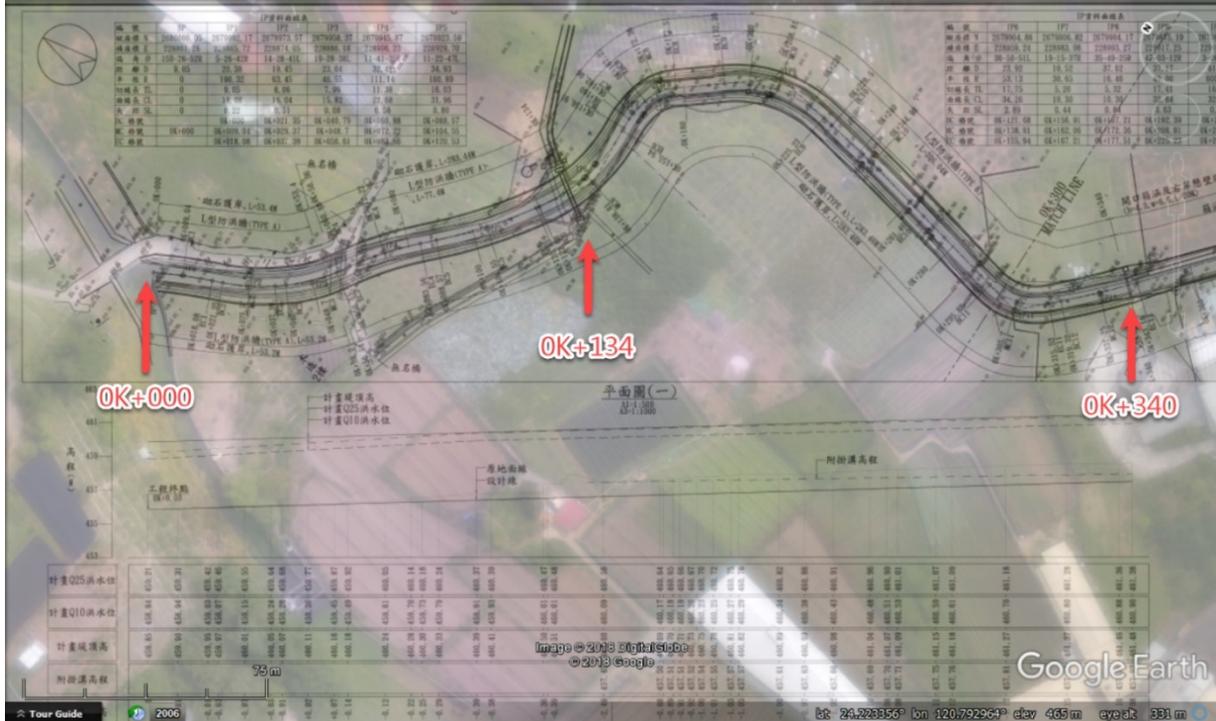
圖 40 OK+000 - OK+340 設計平面配置

- 2) 拆除 OK+134 附近造成高低落差的固床工(圖 40)，敲除且經妥善處理的混凝土塊可堆置此處，利用地勢營造湍流環境。

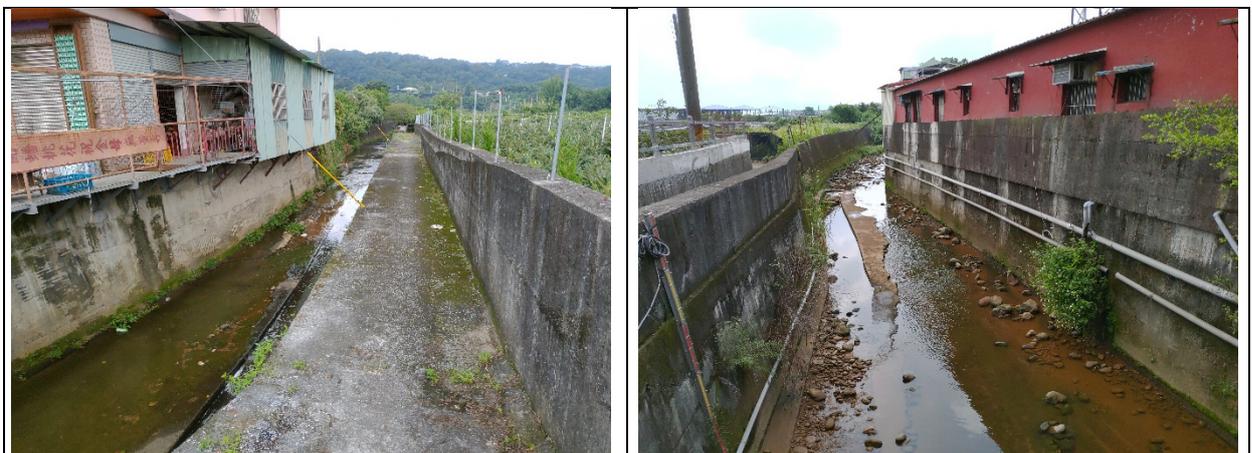
圖 41 OK+340 - OK+500 區段左岸(馬力埔橋兩側)民宅緊鄰護岸

- 3) OK+340 - OK+500 區段左岸(馬力埔橋兩側)因為民宅緊鄰護岸，考量新護岸的結構安全，並使水流快速通過橋下，此區段的渠底設計是以混凝土封底，建議考量溪床自然底質滲透及設計結構強度與安全之均衡權重，以格框間置自然底質方式施作，避免渠底完全水泥覆蓋，保留部分自然滲透功能與礫石淨化水質的功能。

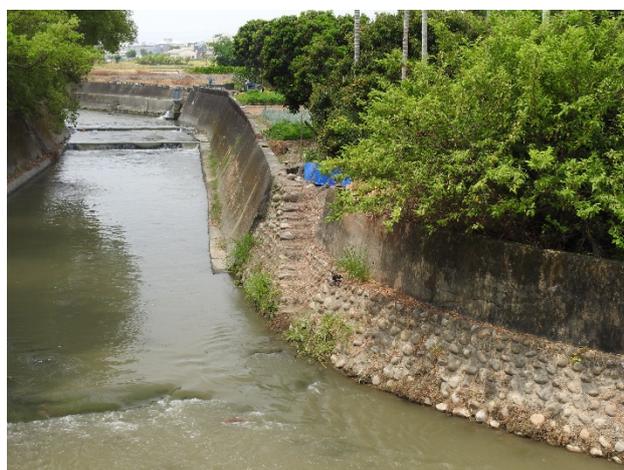
圖 42 早期漿砌石護岸工程設計進出渠道的階梯

計，現階段僅能接受寬度適合動物通行的緩坡道。但是，早期的護岸確有考量日常生活或農業活動的親水需求，而設計便於接近水邊的階梯(圖 42 早期漿砌石護岸工程設計進出渠道的階梯)，近期的設計和現在的思維卻捨去在新的工程中改善親水設計的機會，殊為可惜。建議公部門未來應反轉現在"懼水"的觀念，加強宣導親水安全，並致力於恢復水道的自然景觀及改善水質和親水設施，讓民眾認知與水共生、共榮的重要。

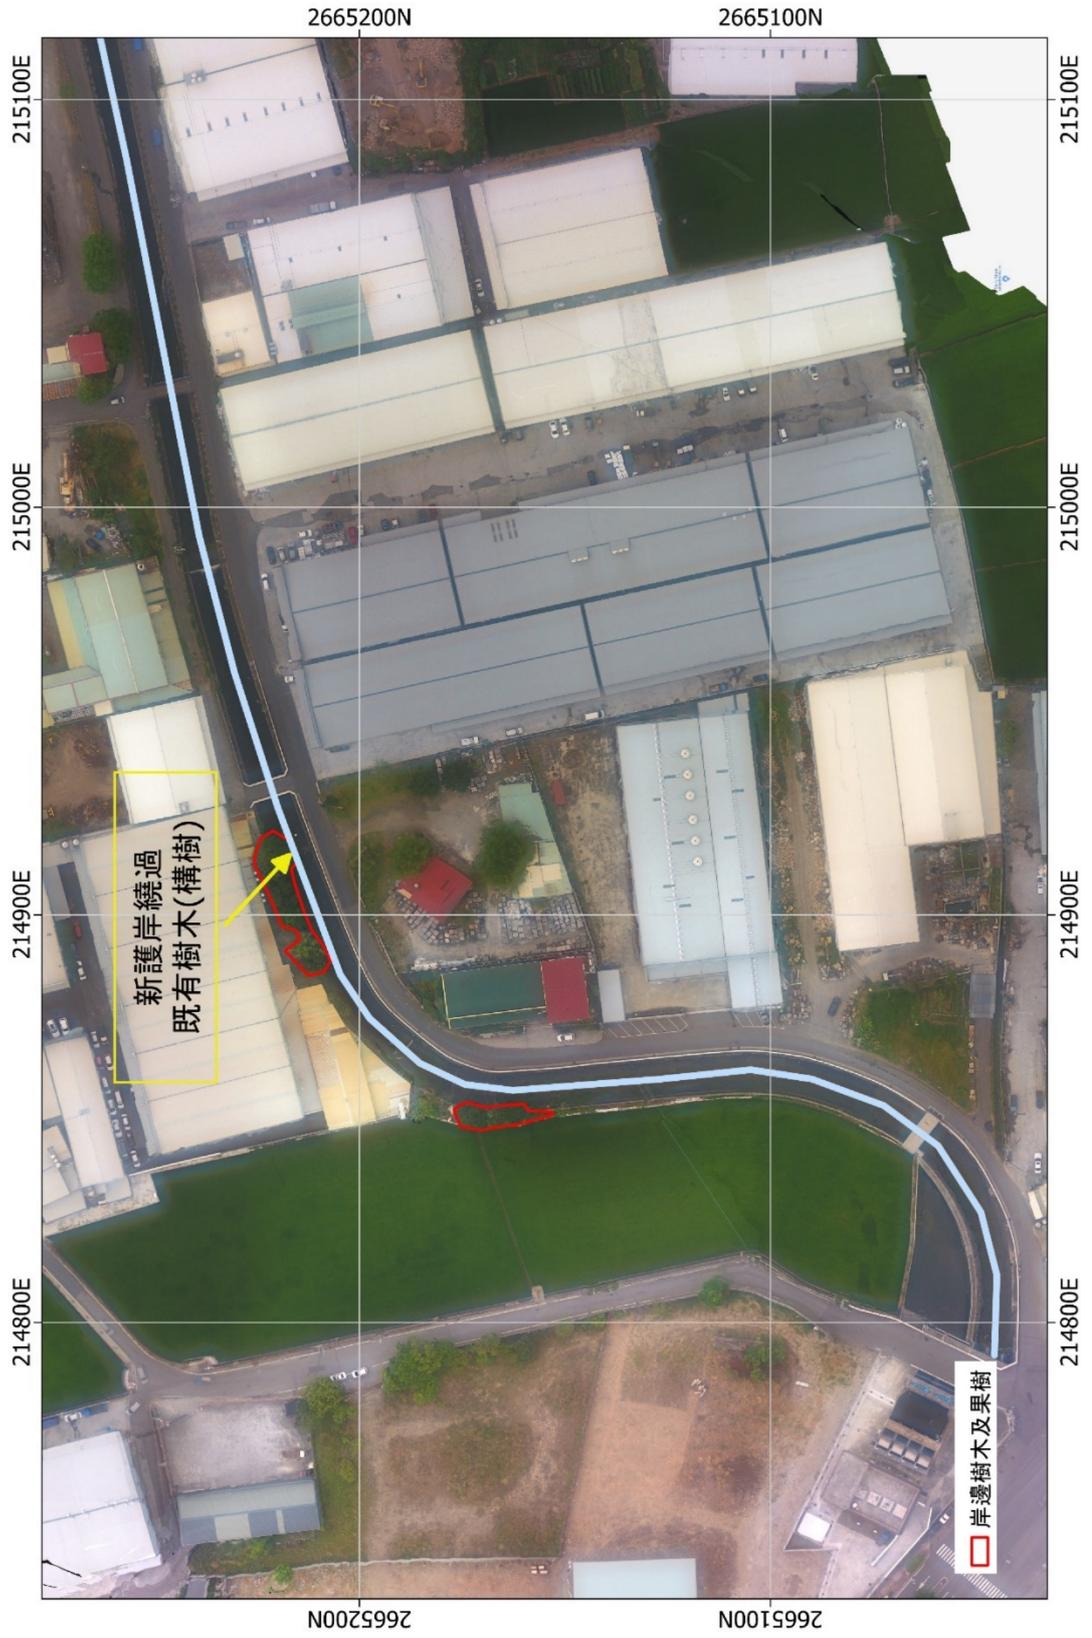
台中大里中興排水關注區域-2

中興排水的主要工程內容為修補既有護岸或部分區段加高護岸，僅有局部工程會進入排水渠道施工；經過現地調查，主要的保全對象為岸邊私有地上果樹和樹木，這些樹木的範圍已繪製成關注區域圖(附錄 1-4)。

施工期間應盡量避免對岸邊樹木及果樹造成傷害；若必須移除部分枝條，應先取得地主同意，不可過度或不當修枝。
