# 107年度彰化縣生態檢核 工作計畫委託專業服務

## 成果報告書

主辦單位：彰化縣政府  
執行單位：景丰科技股份有限公司

中華民國108年6月

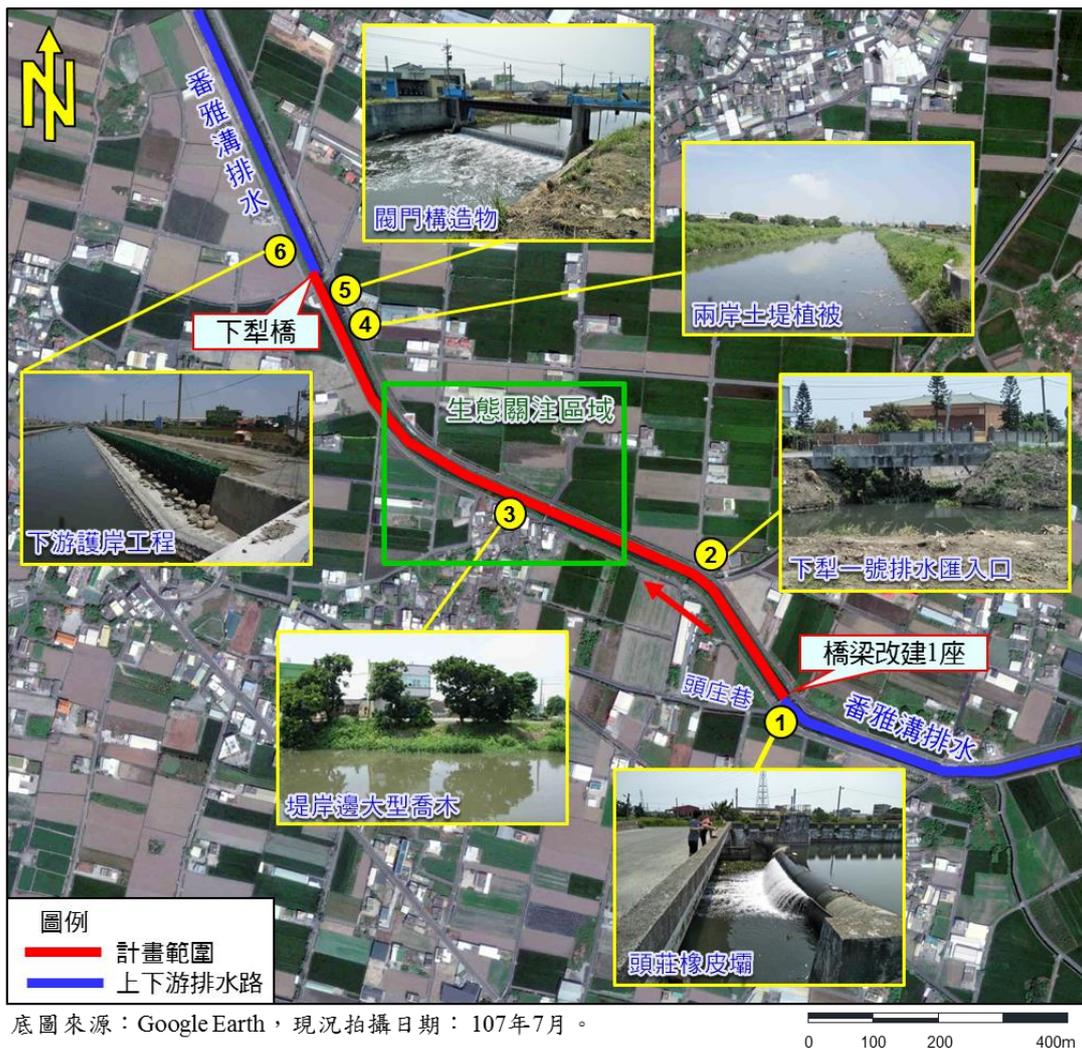
圖 4.1-1 番雅溝排水幹線(第四期)改善及橋梁改建工程環境現況圖

番雅溝排水位於彰化縣線西鄉，計畫範圍周邊生態環境單純，排水路兩側以農田為主，護岸現況為土堤形式，兩岸植被茂盛，岸邊存有喬木數株，排水路水質混濁且有人工垃圾漂浮，發現有福壽螺及孔雀魚等外來種生物，生態議題主要為岸邊樹木及濱溪植被保留，環境現況如圖 4.1-1。生態關注區域為河道中段區域，生態高度敏感區域為大型喬木範圍，生態中度敏感區域為濱溪植被範圍，生態關注區域如圖 4.1-2 所示。

生態議題及保全對象	生態影響預測	保育策略	生態友善措施
岸邊大型喬木	施工過程將樹木移除	減輕	由於關注區域內既有樹木位於護岸施作位置，將移植至計畫區內之景觀綠化區，移植樹種及點位如下： 水黃皮 6 株(196025, 2666879)
濱溪植被	垂直護岸不利植被復育	減輕	利用複式結構施作兩側護岸，下方為坡度小於 45 度之混排塊石護岸，上方為加勁值生護坡，規劃種植海埔姜、三星果藤及馬鞍藤等植栽，以改善橫向連結性及植生復育。
砂石底質棲地	區排封底破壞水生環境	減輕	區排不封底，保留原砂石底質。
植生草種與苗木	護岸工程造成綠化區域減少	補償	於本工程景觀綠化區補植原生樹種，建議樹種有苦楝，樟樹，水黃皮，茄苳，瓊崖海棠，台灣赤楠，小葉赤楠，無患子，九芎。

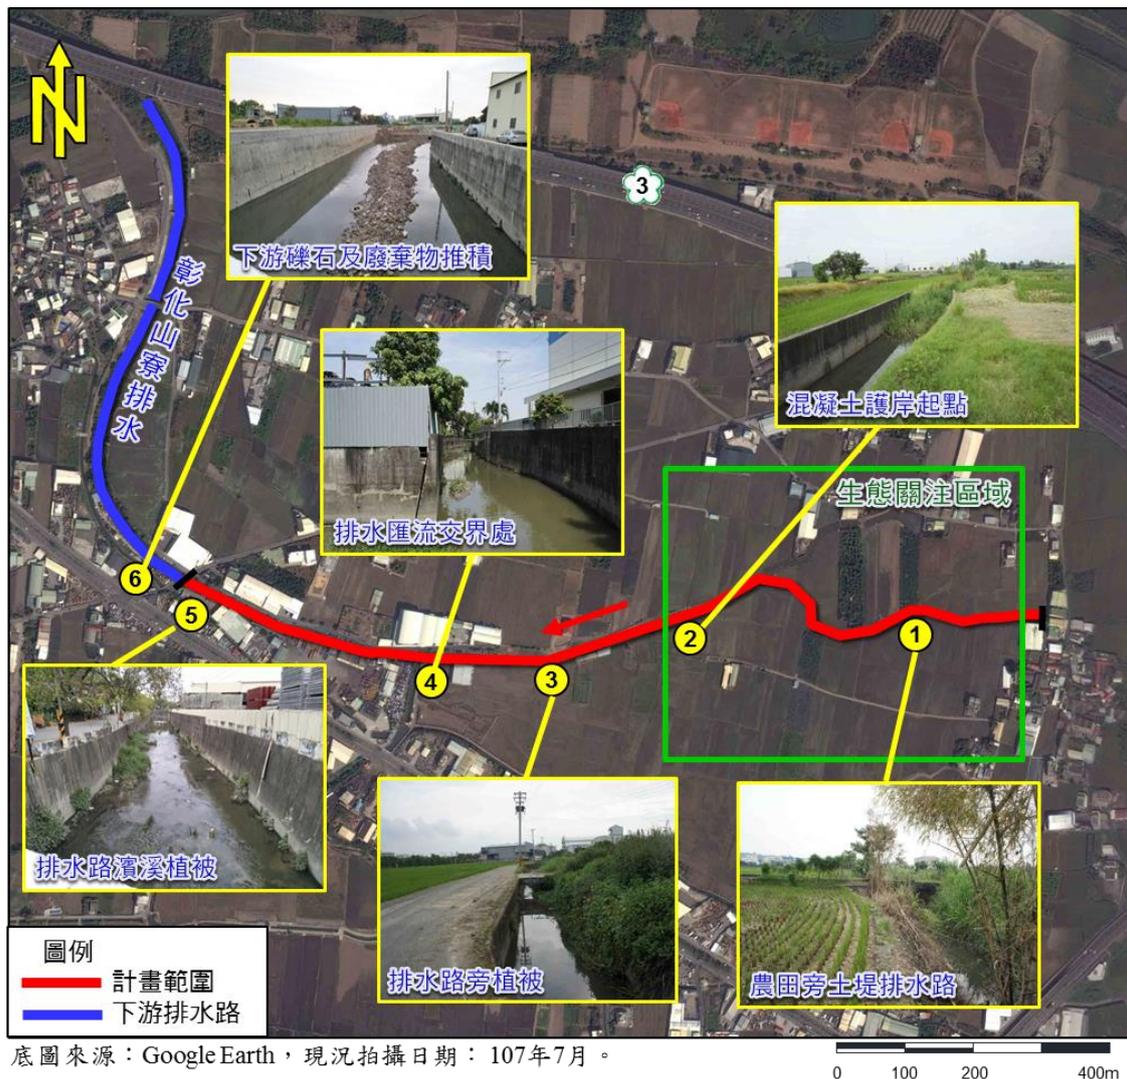
圖 4.2-1 彰化山寮排水(第三期)改善及橋梁改建工程環境現況圖

山寮排水改善工程位於彰化縣彰化市，排水路上游兩側以農田為主，有部分長條林帶分布，堤岸現況為土堤形式，兩岸植被茂盛，及一些果樹植栽，排水路下游已整建為垂直混凝土護岸，有零星廠房分布。水質濁度高，觀察到的水生物種為福壽螺及吳郭魚等外來種，並發現水路周邊有設置補網，經訪談當地農民推測可能棲息柴棺龜(保育類 I 級)，應予注意。本項工程生態議題主要為龜鱉類物種保存，環境現況如圖 4.2-1。生態關注區域為河道上游區域，生態高度敏感區域為龜鱉類生物可能出沒範圍，生態中度敏感區域為濱溪植被範圍，生態關注區域如圖 4.2-2 所示。

生態議題及保全對象	生態影響預測	保育策略	生態友善措施
龜鱉類生物	破壞既有生物棲息環境	減輕	因計畫區域可能有保育類柴棺龜出沒，施工過程中如遇龜鱉類生物，先以拍照方式通知生態團隊進行物種辨識，如為保育類或其他應保護物種，應進行棲地移置作業，並記錄移置過程。
橫向連結性	垂直護岸造成動物橫向通行阻礙。	減輕	設置粗糙化斜坡動物坡道，寬度至少 30 公分，坡度採 1:1 或更緩設計。
砂石底質棲地	區排封底破壞水生環境	減輕	渠底設置透水性鋪面並覆土，加速濱溪植被生長。
植生草種與苗木	護岸工程造成綠化區域減少	補償	於右岸植栽帶補植原生樹種，建議樹種有苦楝，樟樹，水黃皮，茄苳，瓊崖海棠，台灣赤楠，小葉赤楠，無患子，九芎。

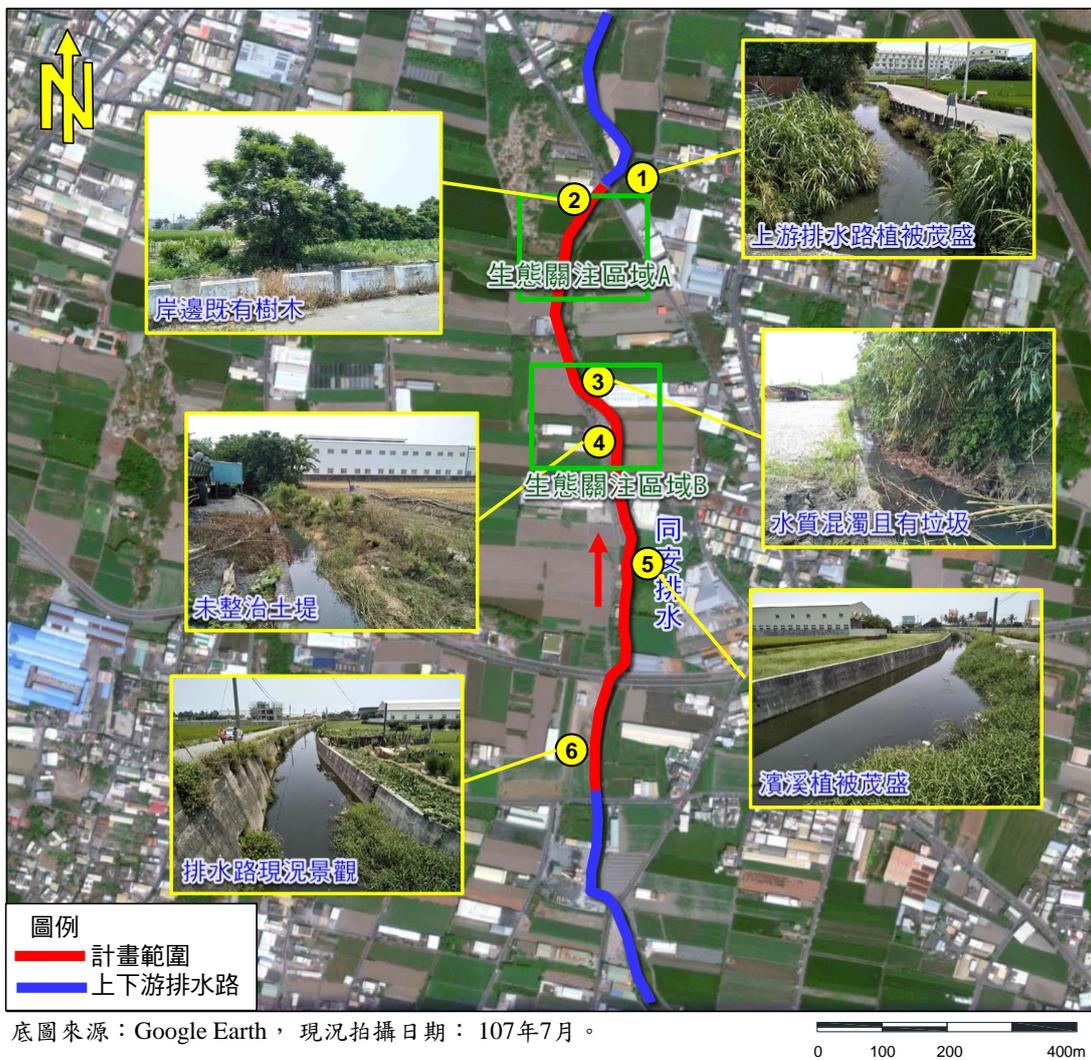
圖 4.3-1 同安排水(第二期)改善工程環境現況圖

同安排水位於彰化縣福興鄉，排水路周圍環境以農田為主，溝渠大部分已水泥化，水道內有不連續的濱溪植被帶，堤岸邊存有苦楝、構樹、桑葢等樹木，生態議題主要為樹木及濱溪植被保留，環境現況如圖 4.3-1。生態關注區域為河道上游區域，生態高度敏感區域為林帶及岸邊大型喬木範圍，生態中度敏感區域為濱溪植被範圍，生態關注區域如圖 4.3-2~3 所示。

生態議題及保全對象	生態影響預測	保育策略	生態友善措施
岸邊大型喬木	施工過程將樹木移除	減輕	由於關注區域內既有樹木位於護岸施作位置，將移植至計畫區內或鄰近公有地，移植樹種及點位如下： 苦楝 2 株(192365,2659590)
多孔隙護岸	垂直護岸不利植被復育	減輕	利用多孔隙結構施作兩側護岸，採漸進式配置，避免垂直排列，如石籠、砌石、預鑄工法等，孔隙內填土可加速植被生長復育。
橫向連結性	垂直護岸造成動物橫向通行阻礙。	減輕	如護岸坡度過陡，設置粗糙化斜坡動物坡道，坡度採 1:1 或更緩設計。
砂石底質棲地	區排封底破壞水生環境	減輕	區排不封底，保留原砂石底質。
植生草種與苗木	護岸工程造成綠化區域減少	補償	補植原生樹種，建議樹種有苦楝，樟樹，水黃皮，茄苳，瓊崖海棠，台灣赤楠，小葉赤楠，無患子，九芎。

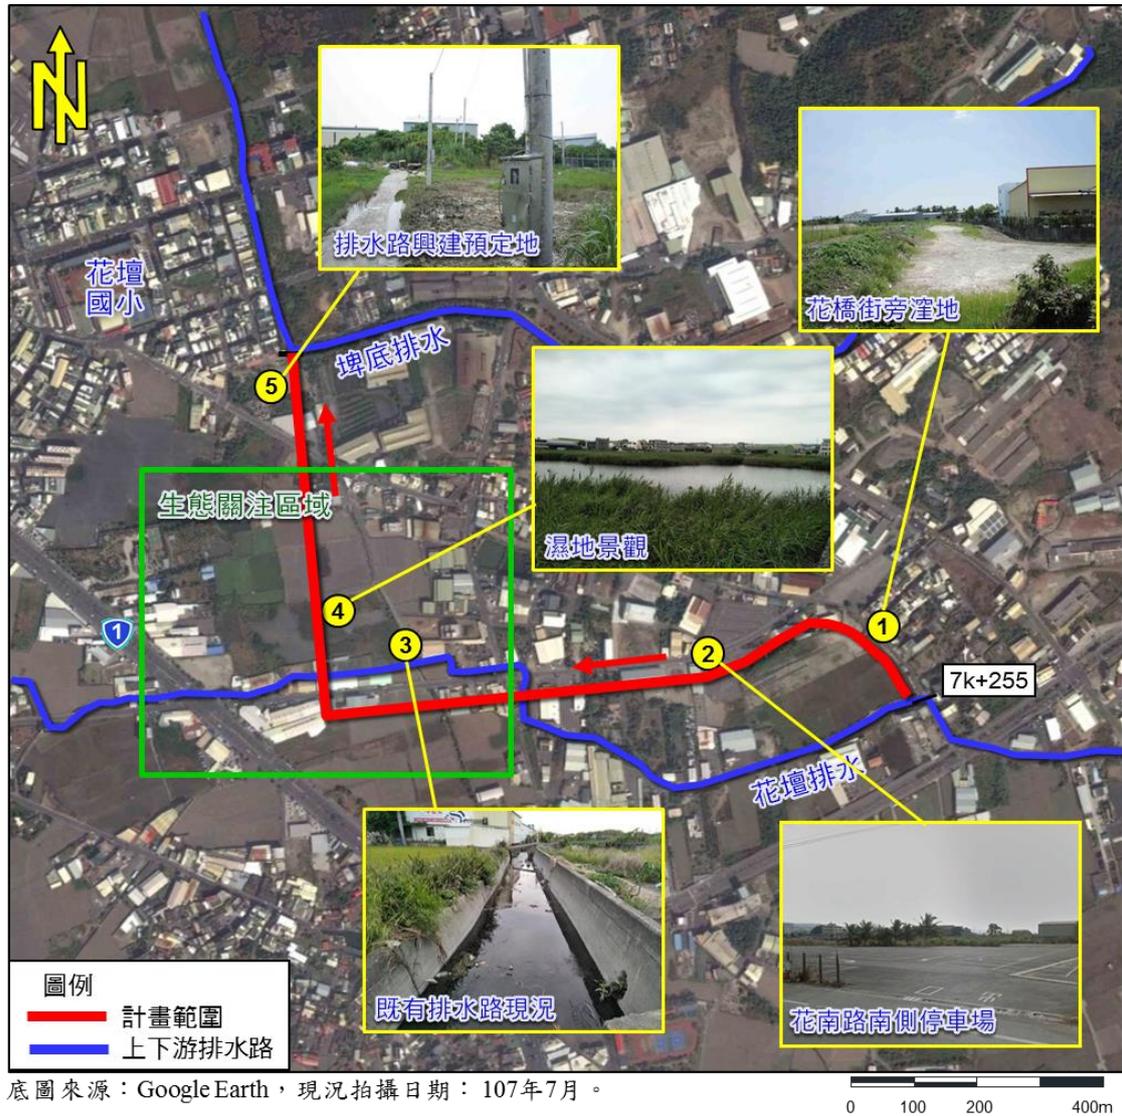
圖 4.4-1 花壇排水(第二期)改善及橋梁改建工程環境現況圖

棲地環境破碎化，並形成個別的生態孤島，亦使花壇排水附近這些少見的濕地環境之蓄水和緩衝功能減少，環境現況如圖 4.4-1。

生態議題及保全對象	生態影響預測	保育策略	生態友善措施
多孔隙護岸	垂直護岸不利植被復育	減輕	利用多孔隙結構施作兩側護岸，採漸進式配置，避免垂直排列，如使用預鑄工法，預鑄塊內填土可加速植物生長復育。
橫向連結性	垂直護岸造成動物橫向通行阻礙。	減輕	如護岸坡度過陡，設置粗糙化斜坡動物坡道，坡度採 1:1 或更緩設計。
砂石底質棲地	區排封底破壞水生環境	減輕	區排不封底，保留原砂石底質。
人工水域棲地營造	破壞水生生物棲息環境	減輕	利用預鑄磚石內預留空間可供水生動物生活及大水時避難之用。
植生草種與苗木	護岸工程造成綠化區域減少	補償	補植原生樹種，建議樹種有苦楝，樟樹，水黃皮，茄苳，瓊崖海棠，台灣赤楠，小葉赤楠，無患子，九芎。

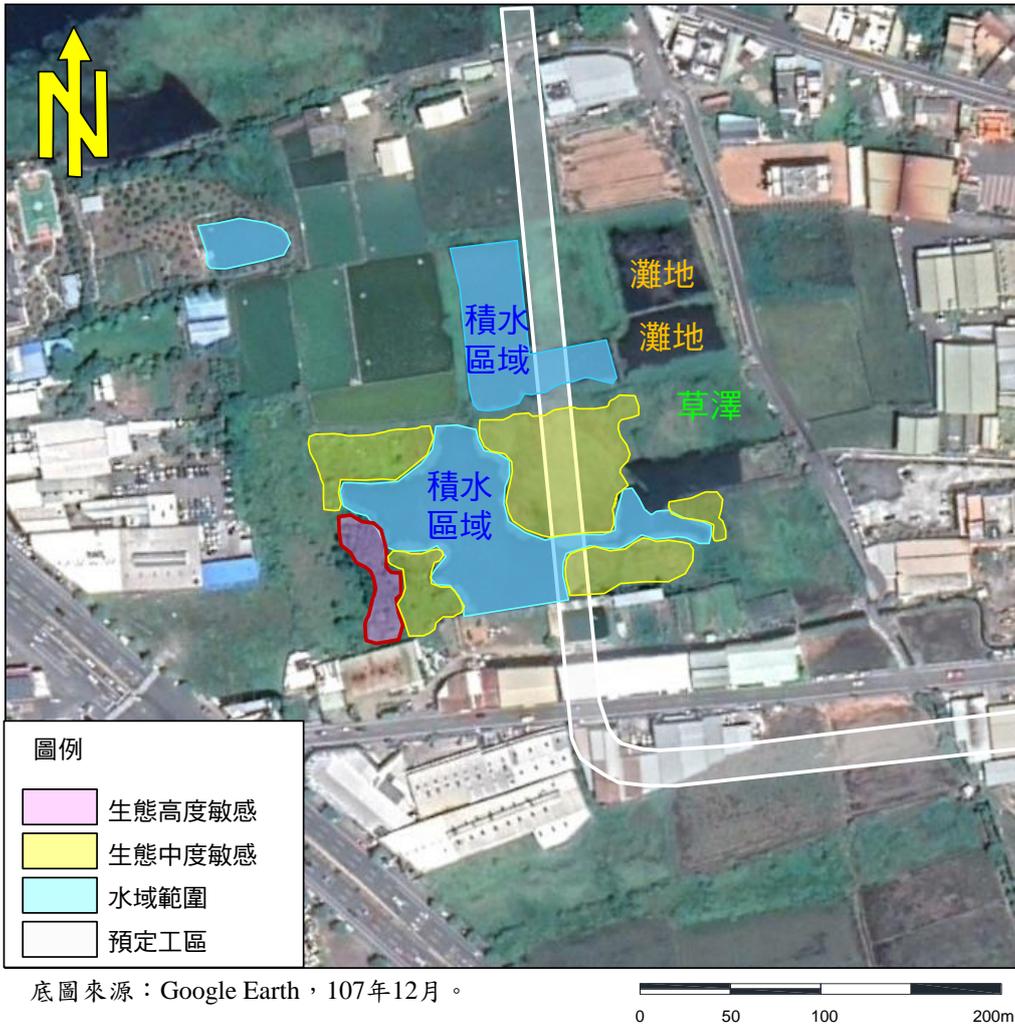
圖 4.4-2 花壇排水(第二期)改善及橋梁改建工程生態關注區域圖

生態關注區域為南北向排水路穿越濕地範圍，生態高度敏感區域為濕地周邊林帶範圍，生態中度敏感區域為濱溪植被範圍，生態關注區域如圖 4.4-2 所示。另在雨量稀少之枯水季節期間，此地之水面會消失並完全乾枯，甚至可見死亡之琵琶鼠魚屍體，以及龜裂狀之土地樣貌，豐枯水季節濕地水量變化詳圖 4.4-3。

生態議題及保全對象	保育策略	生態影響預測	保育對策
濕地(廢耕農地)及周圍植被	迴避	因工程需求填補濕地窪地	優先建議採迴避方式，調整水道路線，使其從濕地範圍外經過；如水道路線無法更動，較好方式為將該濕地設計成現地滯洪池，並減少工程影響維持現地環境；若評估後施行困難，須於該處限制開挖範圍，工區外僅存濕地不覆土填平，且盡量降低工程干擾，該處兩側護岸可做緩坡設計並於回填區補植原生種樹木。
高通透性護岸	減輕	垂直護岸不利植被復育	利用複式結構施作兩側護岸，採漸進式配置，避免垂直排列，預鑄塊內填土壤提供植物生長。
砂石底質棲地	減輕	區排封底不利水生動植物生長	區排不封底，保留原砂石底質。
動物逃生坡道	減輕	護岸阻斷水陸域連通性	設置動物坡道，供動物往返水域及陸域。
人工水域棲地營造	減輕	破壞水生生物棲息	利用預鑄磚石內預留空間可供水生

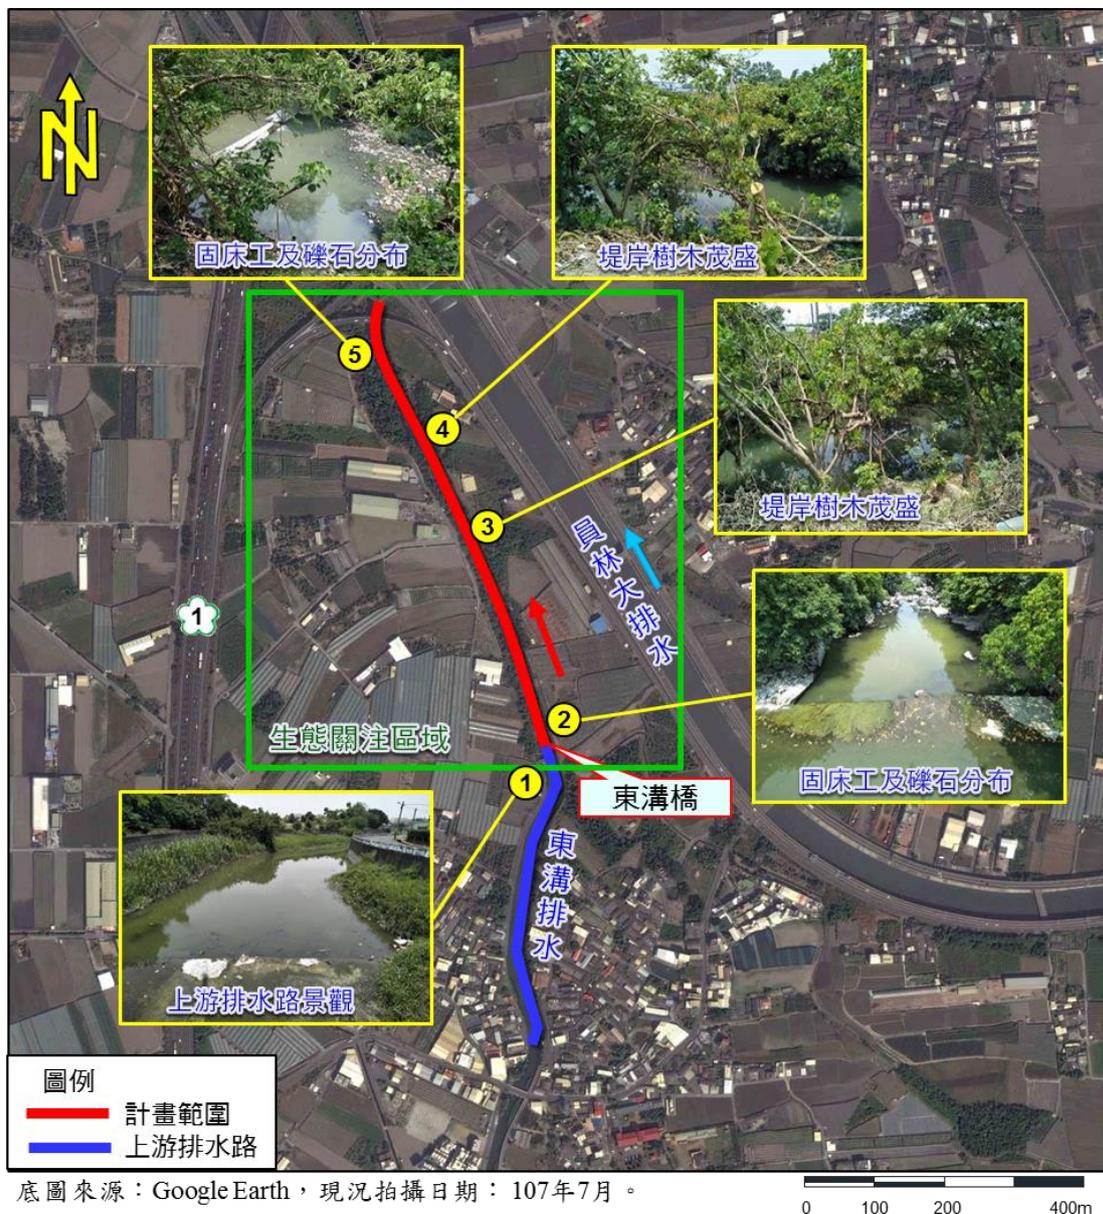
圖 4.5-1 東溝排水(第一期)改善工程環境現況圖

東溝排水改善工程位於彰化縣埔鹽鄉、溪湖鎮，現況水路兩岸為原始濱溪林帶，植物分布以先驅樹種為主，包含構樹、血桐等，提供許多小樹苗與草本植物遮蔽空間，及提供動物水陸域過渡帶連接空間，生態功能良好，河床有 2 處固床工，造成縱向連續性些微不足，尚未完全阻斷。河床內有礫石灘分布，提供較豐富之水流型態，水質呈綠色，優養化情形嚴重，及發現岸邊有傾倒人為垃圾情形，生態議題主要為濱溪林帶保留，及維持河床底質多樣性，環境現況如圖 4.5-1。生態關注區域為計畫範圍全線，生態高度敏感區域為濱溪林帶範圍，生態關注區域如圖 4.5-2 所示。

依據本計畫團隊勘查東溝排水改善工程河道區段情形，進一步說明環境現況。河段現況兩旁植物以構樹、血桐、竹林、稜果榕等為主，河道中央堆積大小不一礫石及卵石，可見小白鷺、夜鷺、蜻蜓及豆娘等生物停棲，但河中攔阻些許垃圾、死掉腫脹的動物或魚屍體，其河水多數之時甚為平緩。

生態議題及保全對象	生態影響預測	保育策略	生態友善措施
濱溪林帶	施工過程將樹木移除	迴避	取消護岸施作，保留邊坡濱溪林帶，僅整建兩側水防道路，並限制工區範圍，避免擾動周圍植被帶。
河床及水陸域交接帶灘地	護岸施作破壞既有生物棲息環境	迴避	取消護岸施作，不擾動水域及河床環境，維持水陸域連通性，保留水陸域交接帶之淺灘地，維持既有生物棲息空間。
環境整理	以機具清除垃圾時剷除周圍植被	減輕	以人工方式進行垃圾清理，避免機具於清除過程破壞周圍植被。

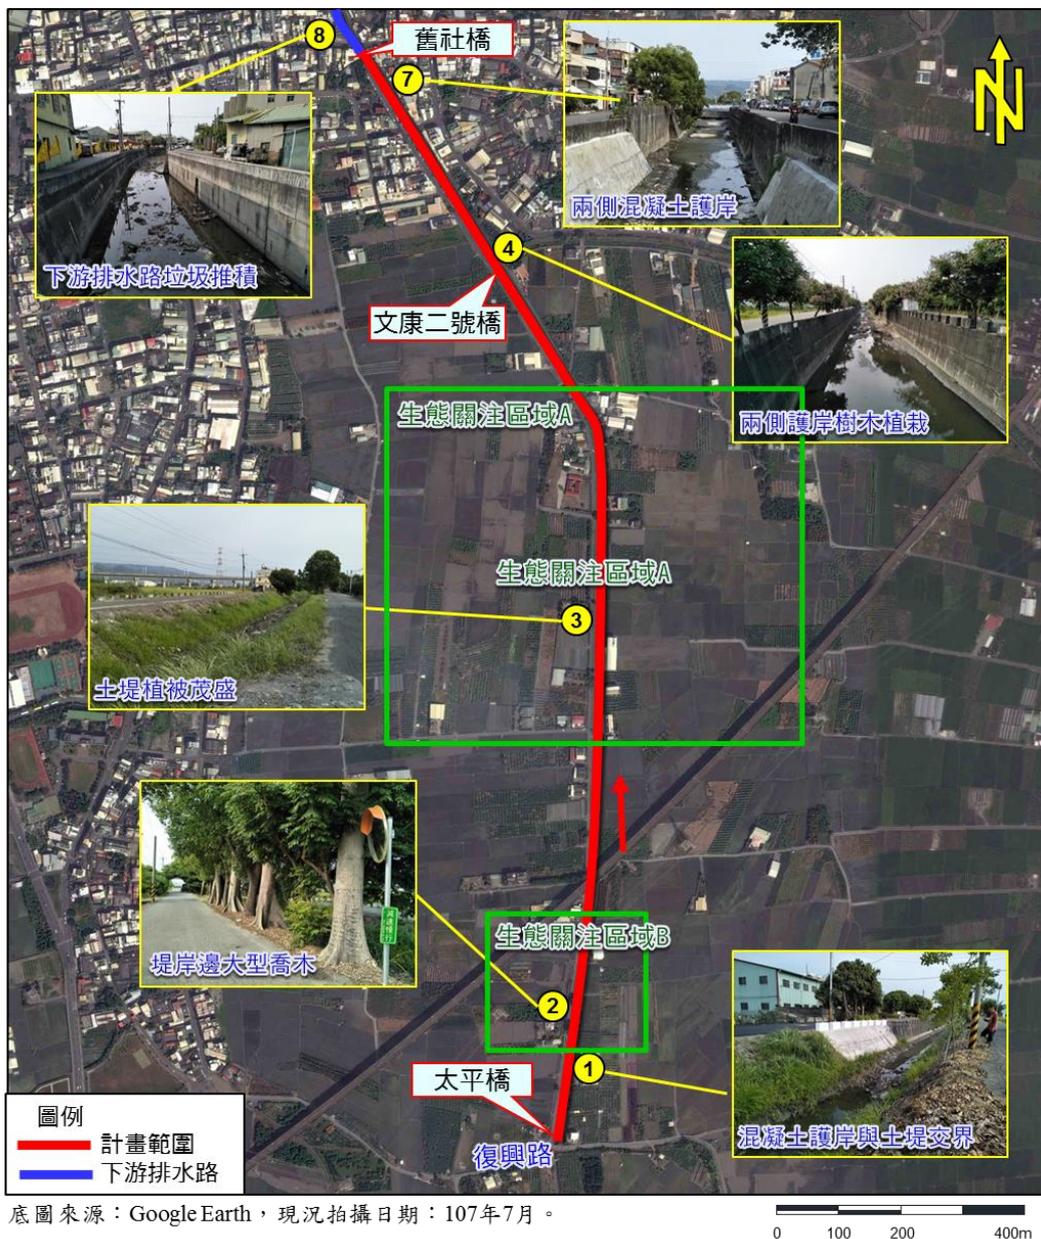
圖 4.6-1 舊社排水(第二期)改善及橋梁改建工程環境現況圖

舊社排水改善工程位於彰化縣社頭鄉，排水路周邊環境以民宅與農地為主，溝渠多數已水泥化，部分區域有保留土堤及濱溪植被，溝渠兩側存有早期留下的樹木如樟樹、榕樹、香水樹、美人樹等，生態議題主要為樹木保存及濱溪植被復育，環境現況如圖 4.6-1。生態關注區域為河道中上游區域，生態高度敏感區域為岸邊大型喬木範圍，生態中度敏感區域為濱溪植被範圍，生態關注區域如圖 4.6-2~3 所示。

生態議題及保全對象	生態影響預測	保育策略	生態友善措施
岸邊大型喬木	施工過程將樹木移除	減輕	設計採拓寬右岸，保留關注區內左岸大型喬木，施工過程不擾動，保護目標(17株)點位如下： 樟樹 1 株(208696,2643409) 榕樹 1 株(208748,2643184) 樟樹 1 株(208746,26430850) 樟樹 3 株(208739,2642912) 榕樹 1 株(208741,2642831) 榕樹 1 株(208711,2642385) 台灣欒樹 1 株(208704,2642332) 美人樹 5 株(208705,2642343) 樟樹 3 株(208705,2642343)
既有路樹生長環境	既有路樹生長環境不良	減輕	改善既有路樹生長環境，調整為開放式樹穴，加強透水及生長空間。
多孔隙護岸	垂直護岸不利植被復育	減輕	利用多孔隙結構施作兩側護岸，採漸進式配置，避免垂直排列，孔隙內填土可加速植被生長復育。
橫向連結性	垂直護岸造成動物橫向通行阻礙。	減輕	如護岸坡度過陡，設置粗糙化斜坡動物坡道，坡度採 1:1 或更緩設計。
砂石底質棲地	區排封底破壞水生環境	減輕	區排不封底，保留原砂石底質。
植生草種與苗木	護岸工程造成綠化區域減少	補償	補植原生樹種，建議樹種有苦楝，樟樹，水黃皮，茄苳，瓊崖海棠，台灣赤楠，小葉赤楠，無患子，九芎。

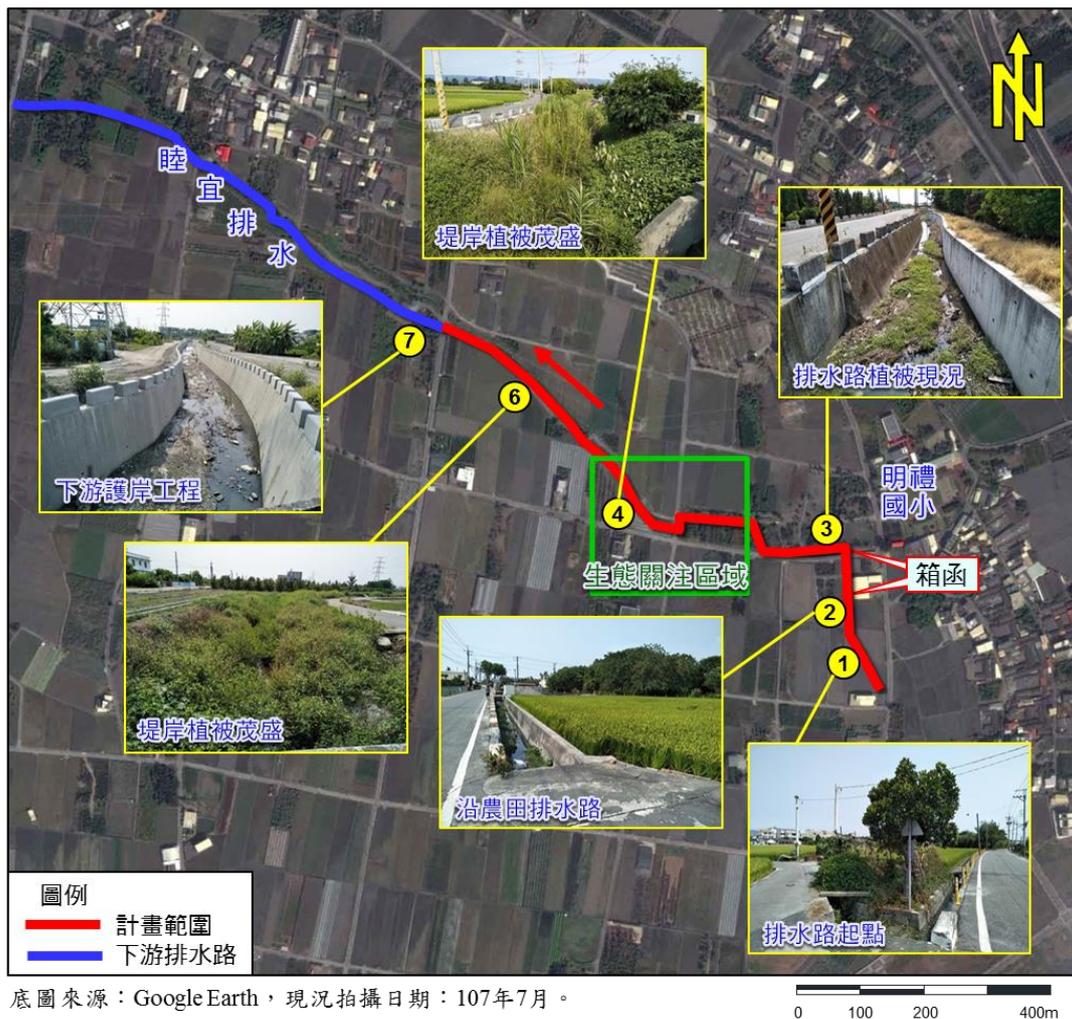
圖 4.7-1 睦宜排水(第二期)改善及橋梁改建工程生環境現況圖

睦宜排水改善工程位於彰化縣田中鎮，排水路周邊環境以農田為主，上游水路已水泥化，中段水路為土堤形式，濱溪植被茂盛，生態議題主要為濱溪植被保留及復育，環境現況如圖 4.7-1。生態關注區域為河道中段區域，生態高度敏感區域為岸邊大型喬木範圍，生態中度敏感區域為濱溪植被範圍，生態關注區域如圖 4.7-2 所示。

生態議題及保全對象	生態影響預測	保育策略	生態友善措施
岸邊大型喬木	施工過程將樹木移除	減輕	由於關注區域內既有樹木位於護岸施作位置，將移植至計畫區內或鄰近公有地，移植樹種及點位如下： 垂榕 3 株(205617,2641403)
多孔隙護岸	垂直護岸不利植被復育	減輕	利用多孔隙結構施作兩側護岸，採漸進式配置，避免垂直排列，如使用預鑄工法，預鑄塊內填土可加速植物生長復育。
橫向連結性	垂直護岸造成動物橫向通行阻礙。	減輕	如護岸坡度過陡，設置粗糙化斜坡動物坡道，坡度採 1:1 或更緩設計。
砂石底質棲地	區排封底破壞水生環境	減輕	區排不封底，保留原砂石底質。
人工水域棲地營造	破壞水生生物棲息環境	減輕	利用預鑄磚石內預留空間可供水生動物生活及大水時避難之用。
植生草種與苗木	護岸工程造成綠化區域減少	補償	補植原生樹種，建議樹種有苦楝，樟樹，水黃皮，茄苳，瓊崖海棠，台灣赤楠，小葉赤楠，無患子，九芎。

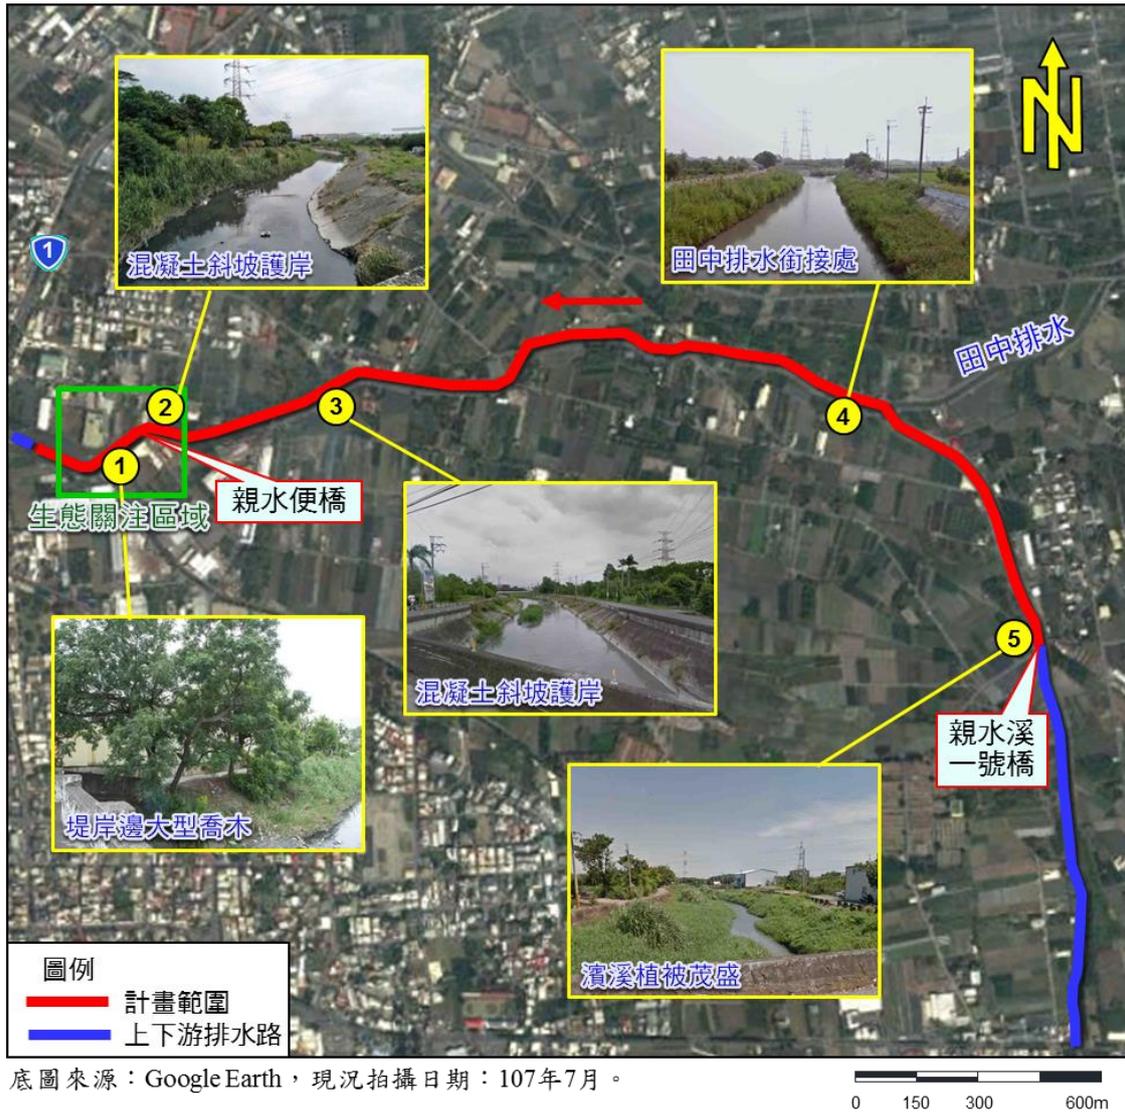
圖 4.8-1 清水溪排水治理及橋梁改建工程環境現況圖

清水溪排水整治工程位於彰化縣田尾鄉、北斗鎮，排水路周邊環境以農田為主，上下游水路為混凝土護岸，中間部分區段維持土堤形式，濱溪植被茂盛，下游左岸有台灣赤楠、杜英、火焰木、苦楝等喬木，河床有部分礫石分布，形成較豐富水域型態，水質濁度稍高，有輕微優養化情形。生態議題主要為岸邊大型喬木保留及濱溪植被保留及復育，環境現況如圖 4.8-1。生態關注區域為河道下游區域，生態高度敏感區域為岸邊大型喬木及周圍林帶範圍，生態中度敏感區域為濱溪植被範圍，生態關注區域如圖 4.8-2 所示。

生態議題及保全對象	生態影響預測	保育策略	生態友善措施
岸邊大型喬木	施工過程將樹木移除	迴避	關注區域內臨清水溪便橋 3 株樹木因位於橋梁改建施作位置需進行移除，並於計畫區內補植 3 株棟樹，移除樹種及點位如下： 苦楝 2 株(201803, 2642162) 火焰木 1 株(201795, 2642157) 其餘 13 株樹木採原地保留方式處置，保留樹種及點位如下： 火焰木 4 株(201795, 2642157) 正榕 3 株(201768, 2642139) 杜英 1 株(201760, 2642130) 台灣赤楠 1 株(201738, 2642115) 苦楝 1 株(202545, 2641900) 火焰木 3 株(202508, 2641883)
濱溪植被	施工過程將植被移除	迴避	僅施作堤頂擋水牆，不擾動水道內濱溪植被。
砂石底質棲地	區排封底破壞水生環境	減輕	區排不封底，保留原砂石底質。

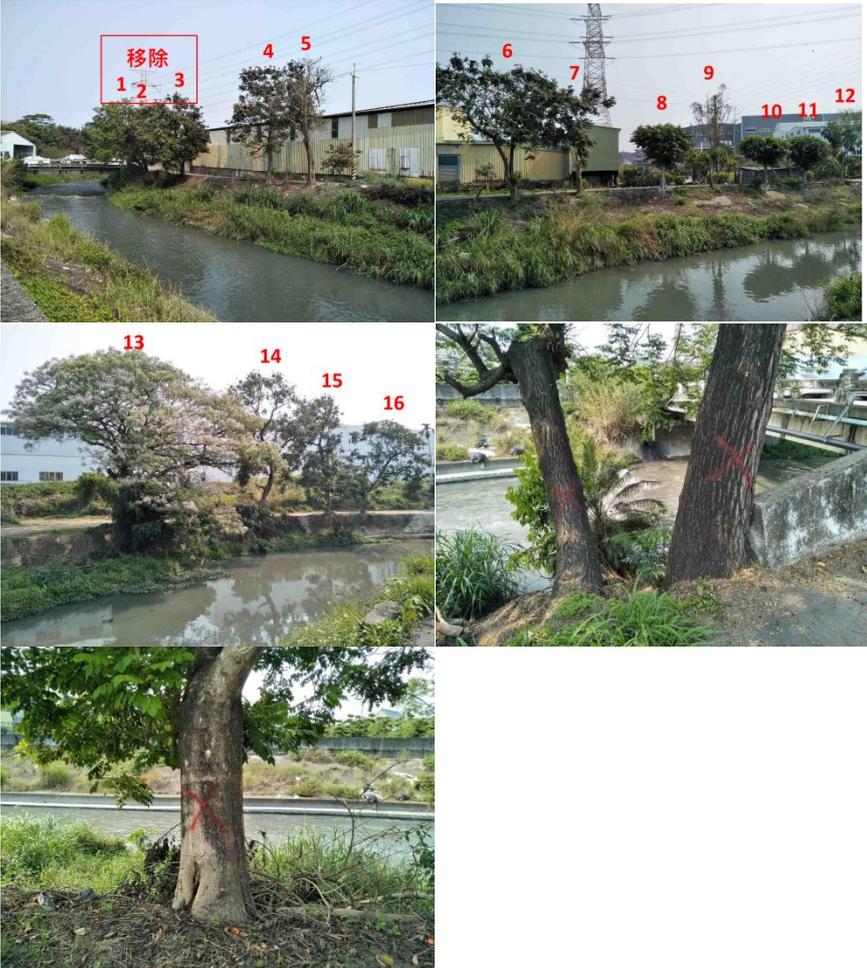
編號	檢查項目	執行狀況陳述
1	關注區域內臨清水溪便橋 3 株樹木因位於橋梁改建施作位置需進行移除，並於計畫區內補植 3 株棟樹，其餘 13 株樹木採原地保留方式處置。	<p>108 年 3 月 27 日進行施工查核，此區域尚未施工，16 株樹木皆保留在原地無擾動，欲移除的 3 株樹木(編號 1、2、3，包含 2 株苦楝、1 科火焰木)已標示記號，後續將追蹤樹木移除及部情形。</p>

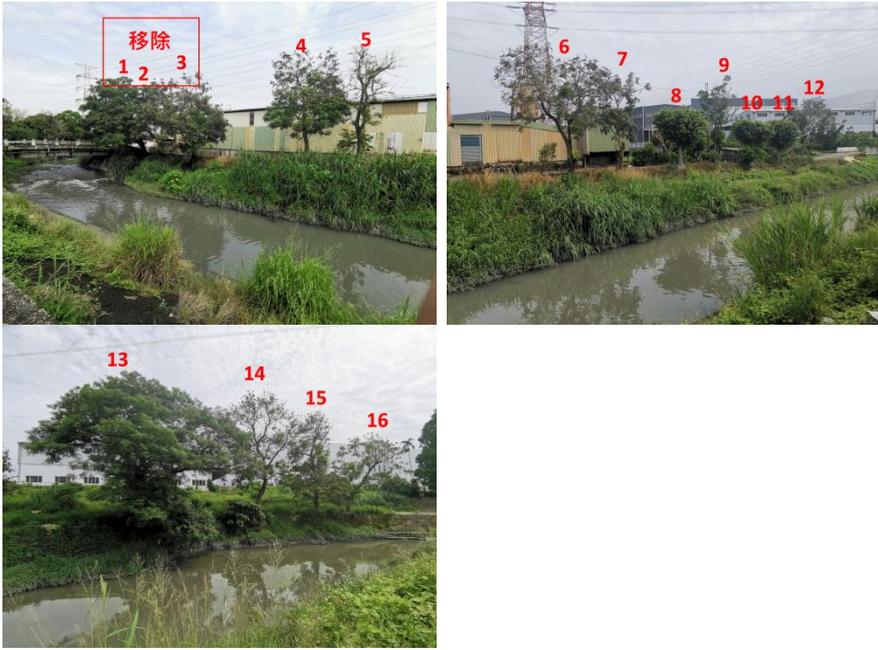
編號	檢查項目	執行狀況陳述
1	關注區域內臨清水溪便橋 3 株樹木因位於橋梁改建施作位置需進行移除，並於計畫區內補植 3 株棟樹，其餘 13 株樹木採原地保留方式處置。	<p>108 年 5 月 23 日進行施工查核，此區域尚未施工，16 株樹木皆保留在原地無擾動，後續將追蹤樹木移除及部情形。</p>

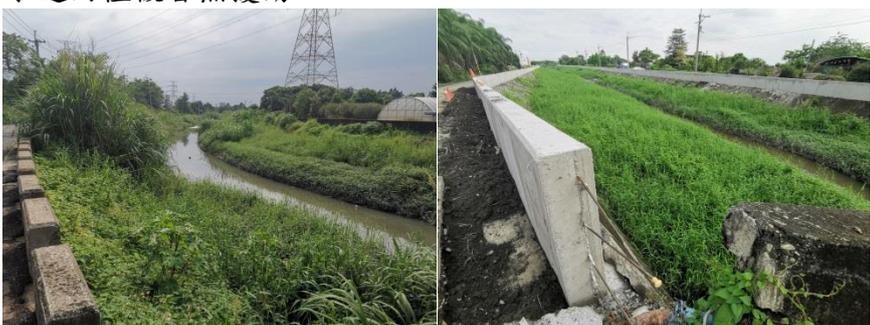
2	工程不擾動水道內濱溪植被	<p>108 年 5 月 23 日進行施工查核，部分區段已施作擋水牆結構，水道內植被皆無擾動。</p>

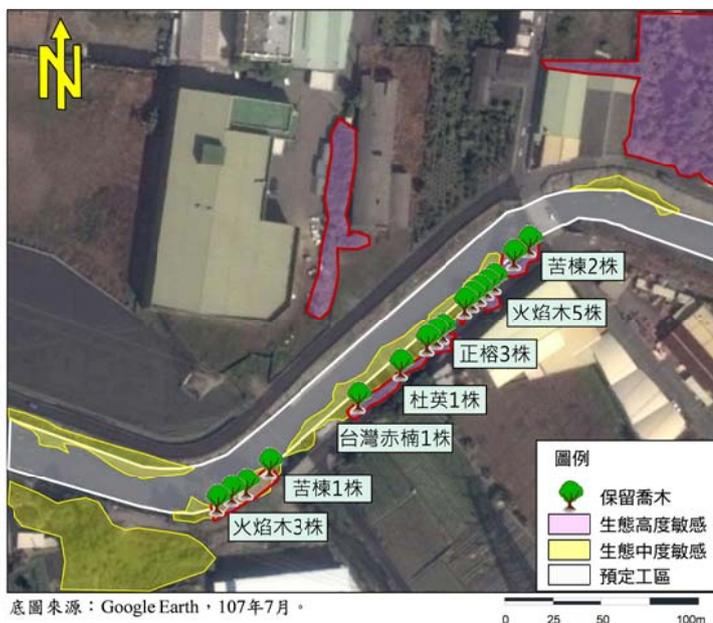
生態關注區域為河道下游區域，生態高度敏感區域為岸邊大型喬木及周圍林帶範圍，生態中度敏感區域為濱溪植被範圍。

生態議題及 保全對象	保育 策略	生態影響預測	保育對策
岸邊大型喬木	迴避	施工過程將樹木移除	保留岸邊大型喬木，施工過程不擾動，保護目標(16 棵)點位如下： 苦楝 2 棵(201803, 2642162) 火焰木 5 棵(201795, 2642157) 正榕 3 棵(201768, 2642139) 杜英 1 棵(201760, 2642130) 台灣赤楠 1 棵(201738, 2642115) 苦楝 1 棵(202545, 2641900) 火焰木 3 棵(202508, 2641883)
濱溪植被	縮小	施工過程將植被移除	避免工程行為剷除邊坡植被帶。
砂石底質棲地	減輕	區排封底破壞水生環境	區排不封底，保留原砂石底質。
植生草種與苗木	補償	護岸工程造成綠化區域減少	回填區補植原生喬木植栽，建議原生樹種為苦楝，樟樹，水黃皮，茄苳，瓊崖海棠，台灣赤楠，小葉赤楠，無患子，九芎。

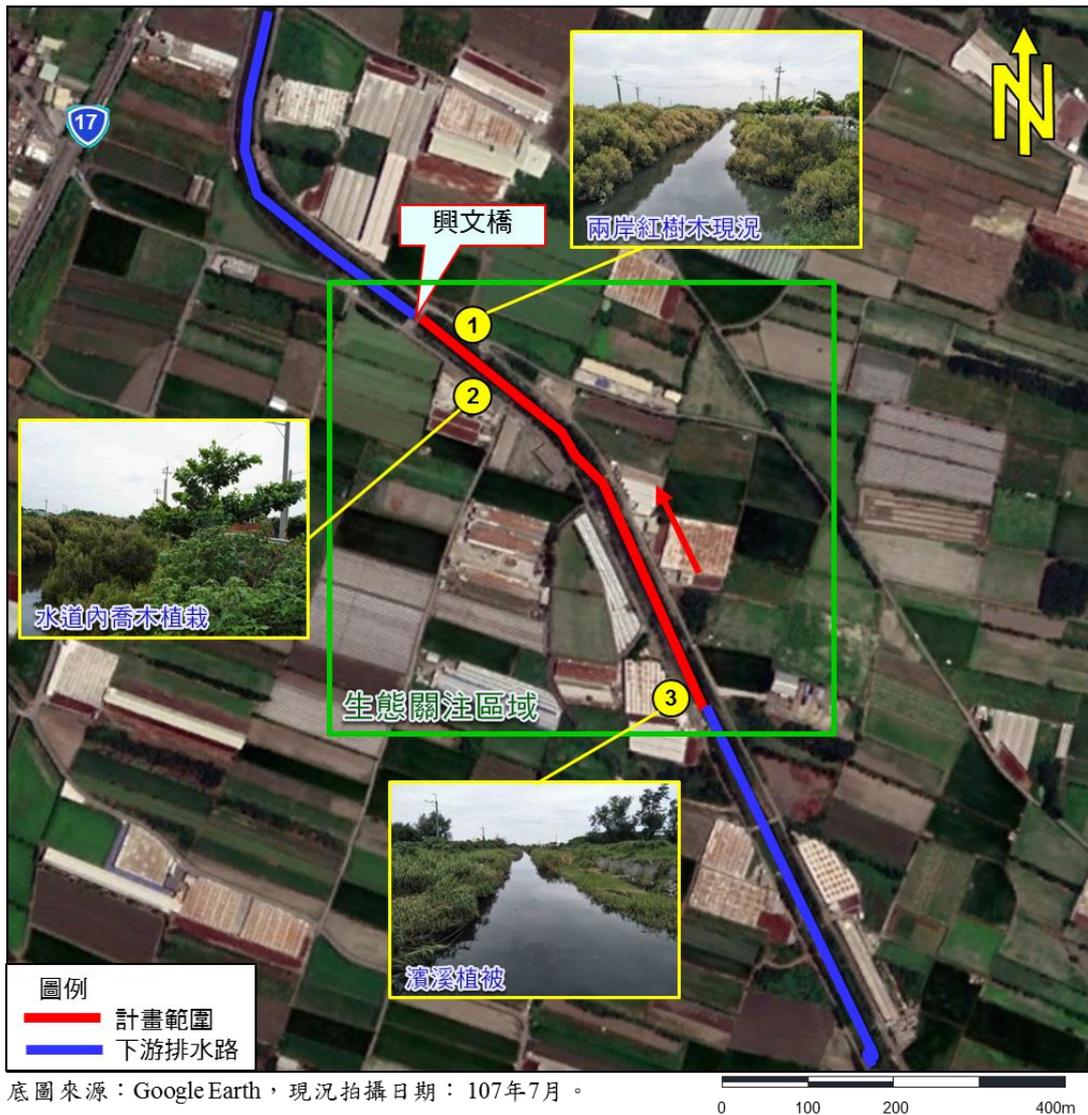
圖 4.9-1 舊趙甲排水幹線(第一期)治理工程環境現況圖

舊趙甲排水工程位於彰化縣芳苑鄉，排水路周邊環境以農田及畜牧養殖業為主，水路內濱溪植被茂盛，因接近河口有豐富紅樹林分布在水道兩側水質呈灰綠色，垃圾淤積嚴重且有異味。生態議題主要為水道內濱溪植被保留，環境現況如圖 4.9-1。生態關注區域為計畫範圍全線，生態高度敏感區域為河道內兩側紅樹林範圍，生態中度敏感區域為濱溪植被範圍，生態關注區域如圖 4.9-2 所示。

生態議題及保全對象	生態影響預測	保育策略	生態友善措施
人工水域棲地營造	破壞水生生物棲息環境	減輕	護岸設置水生生物棲息孔提供生物躲藏空間，以PVC管埋設於護岸水線以下，前低後高防止淤塞，枯水季時可供小型動物利用。
砂石底質棲地	區排封底破壞水生環境	減輕	區排不封底，保留原砂石底質。

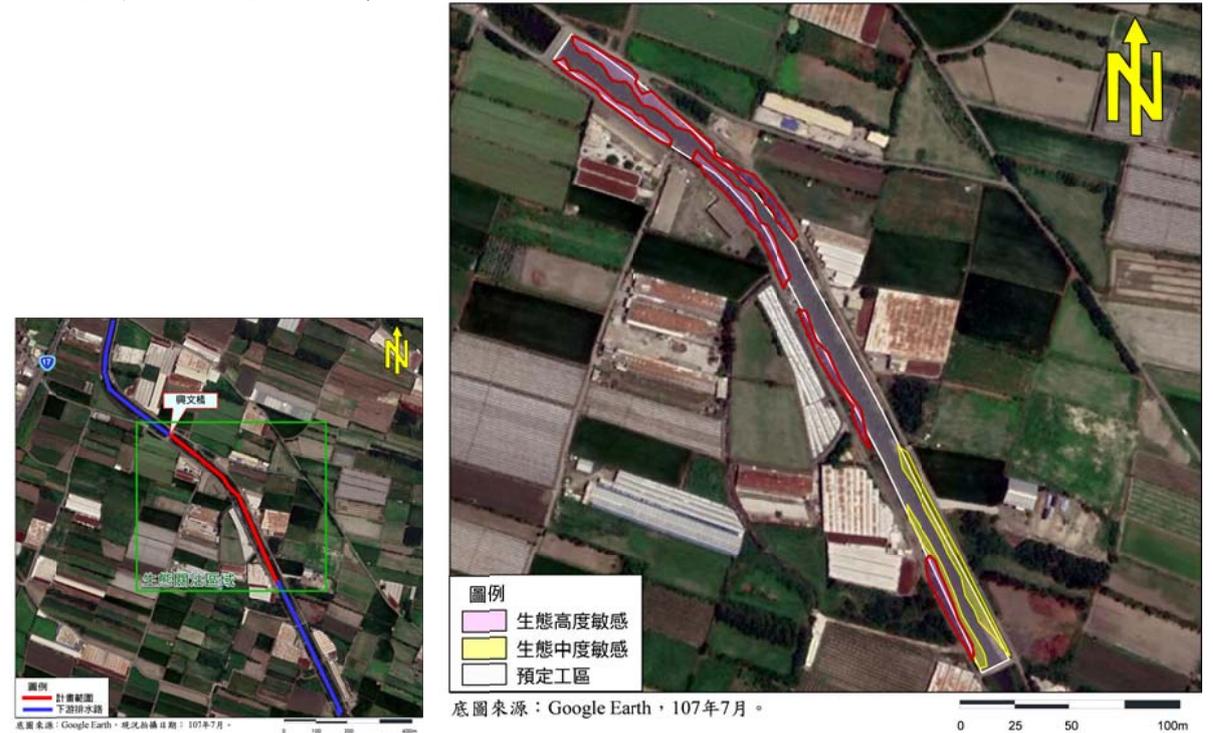
生態關注區域為計畫範圍全線，生態高度敏感區域為河道內兩側紅樹林範圍，生態中度敏感區域為濱溪植被範圍。

生態議題及 保全對象	保育 策略	生態影響預測	保育對策
濱溪植被	縮小	施工過程將植被移除	縮小護岸施作範圍，非工程必要面保留部分植被區域，及增加水陸域連通性。
高通透性護岸	減輕	垂直護岸不利植被復育	利用複式結構施作兩側護岸，採漸進式配置，避免垂直排列，預鑄塊內填土壤提供植物生長。
砂石底質棲地	減輕	區排封底破壞水生環境	區排不封底，保留原砂石底質。
動物逃生坡道	減輕	護岸阻斷水陸域連通性	設置動物坡道，供動物往返水域及陸域。
人工水域棲地營造	減輕	破壞水生生物棲息環境	護岸設置水生生物棲息孔或預鑄生態槽提供生物躲藏空間。棲息孔以PVC管埋設於護岸水線以下，前低後高防止淤塞，枯水季時可供小型動物利用；預鑄生態槽為預鑄磚石內預留空間可供水生動物生活及大水時避難之用。
植生草種與苗木	補償	護岸工程造成綠化區域減少	回填區補植原生喬木植栽，建議原生樹種為苦楝，樟樹，水黃皮，茄苳，瓊崖海棠，台灣赤楠，小葉赤楠，無患子，九芎。

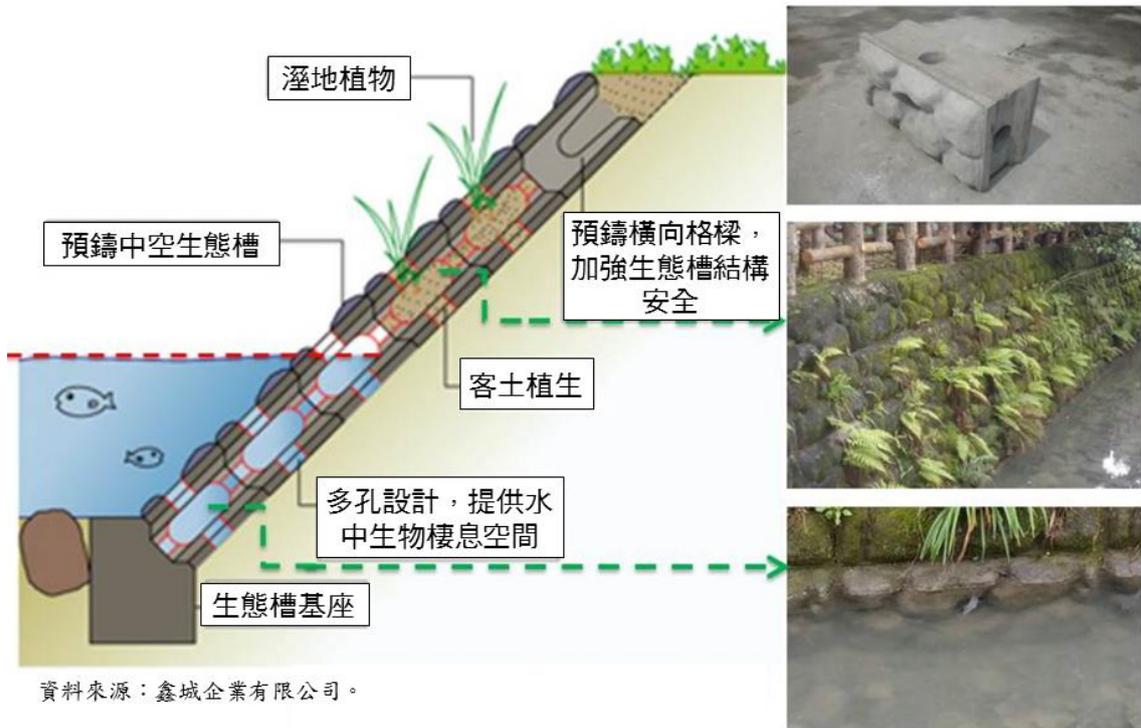
圖 5.1-1 魚巢及植生預鑄塊示意圖

預鑄工法屬複式結構其中一種，相較於傳統混凝土工法護岸工程，不利植物生長復育及動物利用棲息，預鑄工法係利用預鑄石塊，內部包含中空空間，可分為魚巢預鑄塊及植生預鑄塊。魚巢預鑄塊在水中有魚巢之設計，預鑄塊凹槽中裝其大小石頭，石頭中形成空隙，即形成適合棲息在該河川魚、蝦類等生物最適合生存之空間；植生預鑄塊在陸上及水面上有植生之設計，預鑄塊凹槽中裝其土壤、種植花草，預鑄塊疊砌完成後前方形成開口處，為植物理想的垂直生長空間，詳圖 5.1-1。

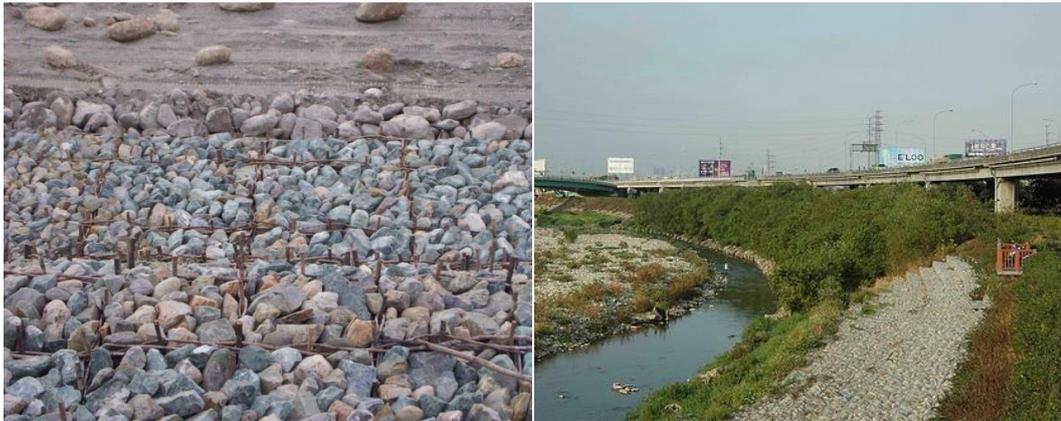
臺東卑南溪(完工初期)

柳枝工法乃於坡面以雜木料、木樁及砌石施作成整體互制結構，營造多孔隙結構，並打設活木樁，用以取代混凝土坡面工。完成 3~5 年內由此編柵及砌石之互制提供堤身坡面安全防護力量，3~5 年後，編柵材料受洪流沖擊及風日摧殘將腐朽解體時，活木樁根已於地底發展形成縱橫交錯之蓆式結構漸次取代編柵及砌石功能。此工法具多孔隙高粗糙度，坡度 1:0.5 至 1:1，加速植被更新且提供各型動物上下護岸，適用於非攻擊面護岸，其生態橫向連結效益佳。
