107 年度新北市全國水環境改善計畫之  
水質監測及生態調查評估

期中併期末報告  
(定稿本)

委託單位：新北市政府水利局

執行單位：磐誠工程顧問股份有限公司

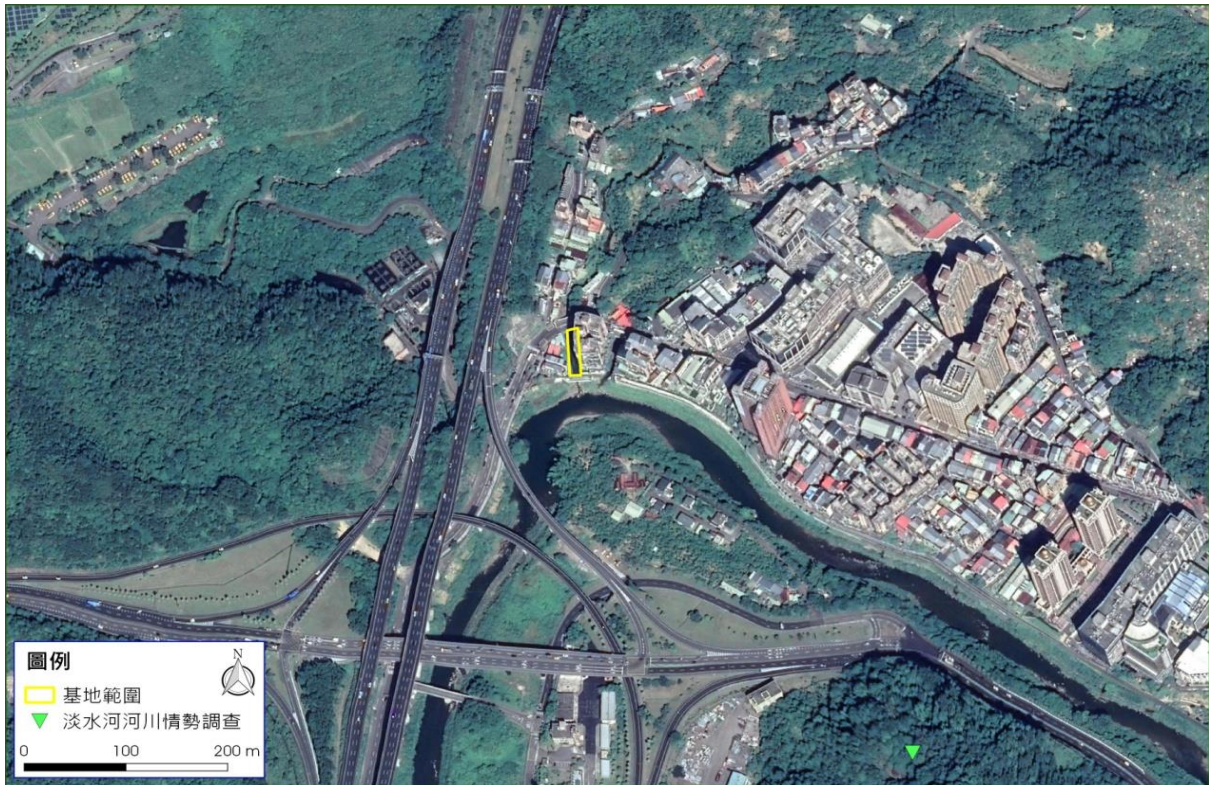
圖 2.4.1-1 外股排水支線縣道 106 下游護岸改善應急工程基地範圍圖

本工程規劃於新北市深坑區，大坑溪與景美溪匯流出口，工程內容為大坑溪右岸現有護岸加高 2.5~4.5 公尺，工程範圍約為 50 公尺。工程位置目前為水泥化溪流底質及水泥化護岸，經現地勘查，本工程段為坡度較陡之匯流出口，水深淺且無常態水流流經。

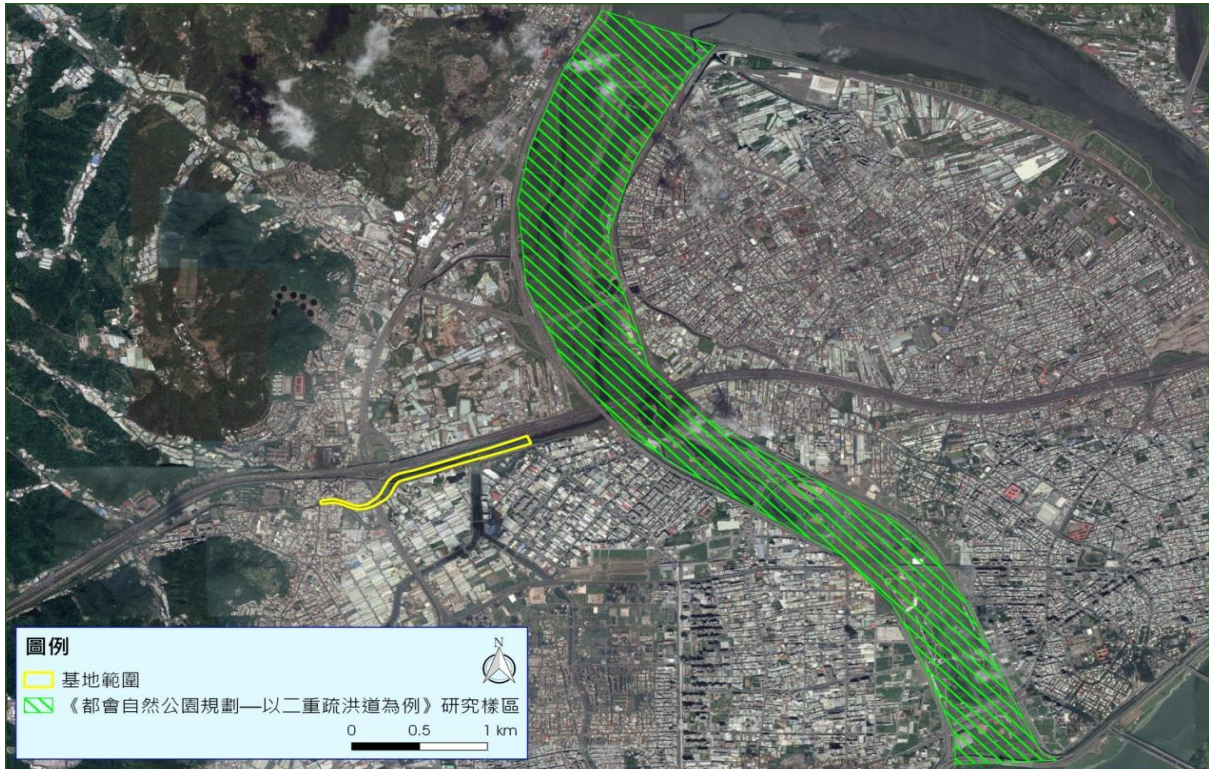
圖 2.5.1-1 大窠坑溪新五路橋下游段瓶頸及護岸改善應急工程基地範圍圖

本案工程規劃於新北市五股區，大窠坑溪新五路橋下游段大排水溝，工程內容為排水路整治以及低水護岸新建工程，工程排水路改善範圍約為 1,571 公尺。工程位置目前為水泥化溪流底質及水泥化護岸，經現地勘查，本工程段底部有淤泥及生長於其上可供動物躲藏之長草草生地，勘查當時目視水體淺，大約及膝。

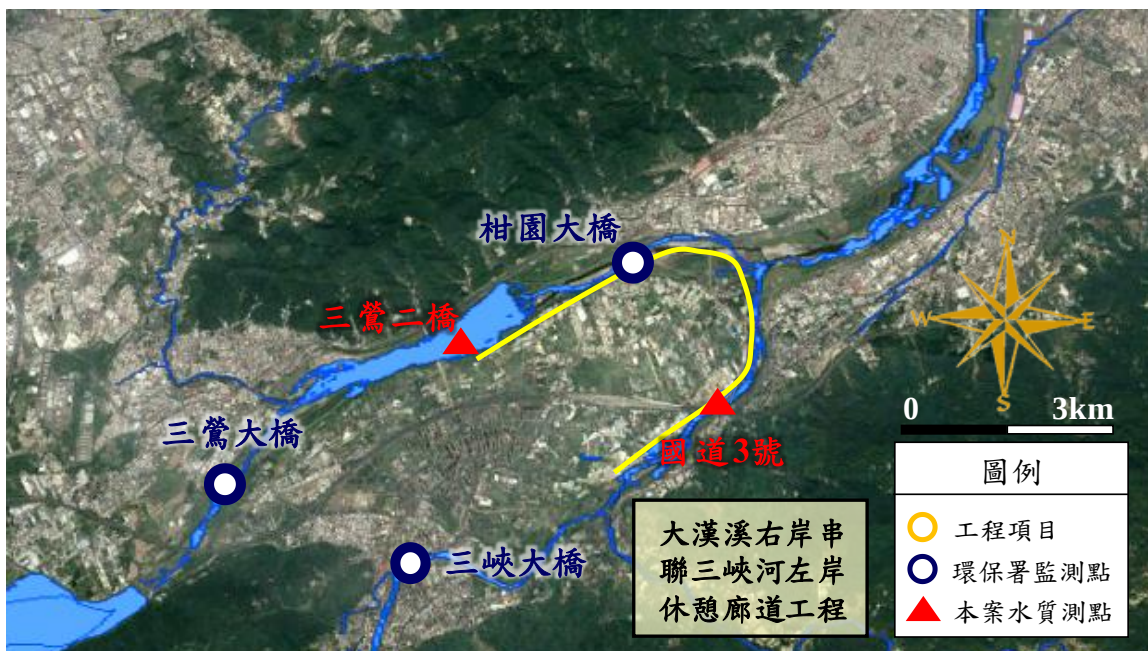
圖 3.1.2-1 大漢溪右岸串連三峽河左岸休憩廊道營造工程位置及監測點位圖

本計畫於該工程週邊之水質測站包含有國道 3 號及三鶯二橋等 2 處，監測頻率為施工中每月一次。分別於 107 年 7 月 2 日、8 月 2 日、9 月 3 日、10 月 1 日、11 月 7 日及 12 月 5 日完成執行。鄰近工程週邊尚有環保署水質測站包含有三峽大橋、柑園大橋站及三鶯大橋等 3 處，且本計畫採樣時間與環保署同步進行，故將上述 3 處測站一併納入分析，該工程範圍及週邊之水質測站位置分布如圖 3.1.2-1 所示。經查環保署全國環境水質監測資訊網，該工程週邊河段均為丙類水體。茲將本計畫監測及彙整結果與丙類陸域地面水體水質標準進行比對如表 3.1.2-1 及圖 3.1.2-2~11，並說明如下：

大漢溪右岸串連三峽河左岸休憩廊道營造工程內容包含有自行車道建置、照明景觀及排水改善等工程項目，由新北市政府新北水漾在建工程資訊進度說明，該工程目前施工項目包含有機械打毛高速公路邊坡側 0k+000~0k+030、不銹鋼欄杆固定調整 0k+240~0k+620 及 28 天試體抗壓，已於 107 年 11 月 17 日完工。

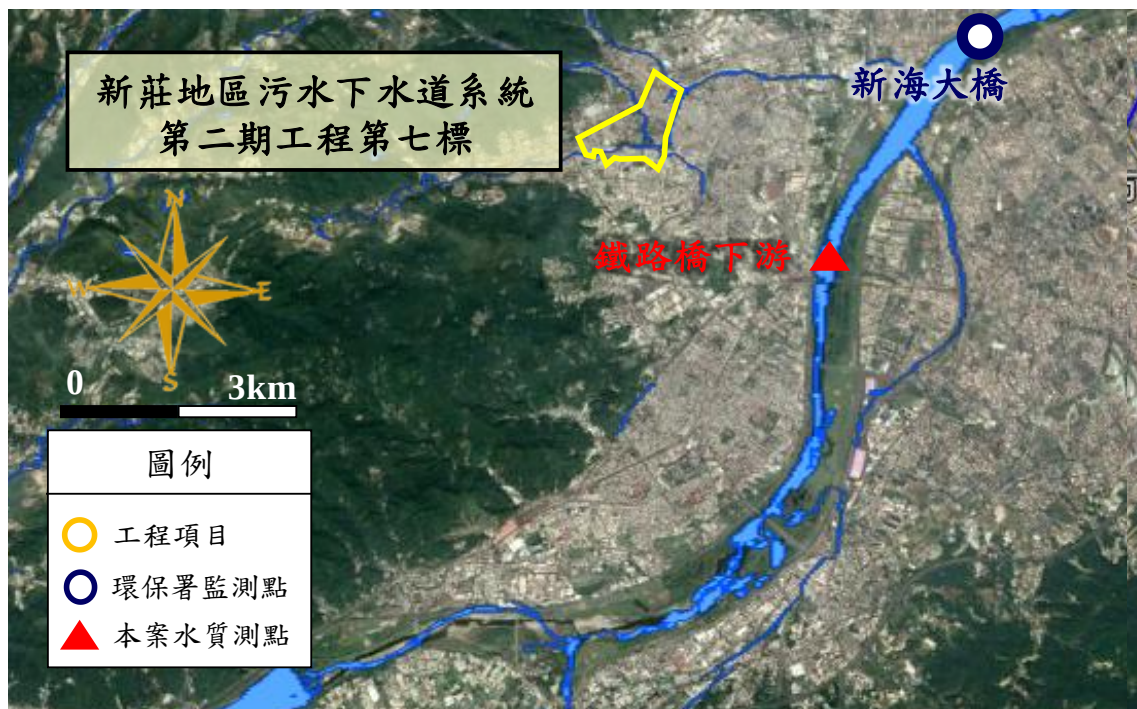
圖 3.1.3-1 新莊地區污水下水道系統第二期工程第七標工程位置及監測點位圖

本計畫於該工程週邊之水質測站為鐵路橋下游，監測頻率為施工中每月一次，分別於 107 年 7 月 2 日、8 月 2 日、9 月 3 日、10 月 1 日、11 月 7 日及 12 月 5 日完成執行。鄰近工程週邊尚有環保署水質測站為新海大橋，且本計畫採樣時間與環保署同步進行，故將該測站一併納入分析，該工程範圍及週邊之水質監測站分布如圖 3.1.3-1 所示。經查環保署全國環境水質監測資訊網，鐵路橋下游及新海大橋測站屬丁類水體。茲將本計畫監測及彙整結果與丁類陸域地面水體水質標準進行比對如表 3.1.3-1 及圖 3.1.3-2~11，並說明如下：

新莊地區污水下水道系統第二期工程第七標範圍為潭底溝以東、民安西路、西盛街沿線之區域，屬於高密度開發區，目前主要使用狀況以住宅區為主，由新北市政府新北水漾在建工程資訊進度說明，目前交維計畫已核定、使用許可申請已召開審查會、廠商現場辦理鑽探，確認地質狀況及橋樑結構等前置作業與各工作井試挖截至 107 年 9 月 30 日止，計完成 3 個工作井，工作中計有 8 處，預計於 110 年 1 月 22 日完工。

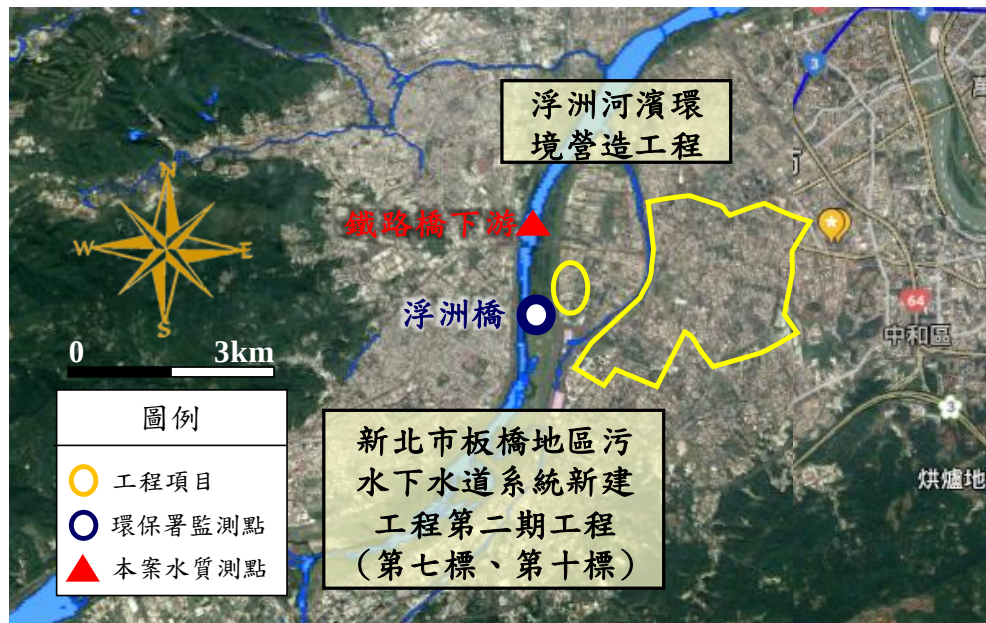
圖 3.1.4-1 浮洲河濱環境營造工程及新北市板橋地區污水下水道系統新建工程第二期工程(第七標、第十標)(支(分)管及用戶接管)工程位置及監測點位圖

本計畫於前述工程週邊之水質測站為鐵路橋下游，監測頻率為施工中每月一次，分別於 107 年 7 月 2 日、8 月 2 日、9 月 3 日、10 月 1 日、11 月 7 日及 12 月 5 日完成執行。鄰近工程週邊尚有環保署水質測站浮洲橋，且本計畫採樣時間與環保署同步進行，故將該測站一併納入分析，該工程範圍及週邊水質測站位置分布

如圖 3.1.4-1 所示。經查環保署全國環境水質監測資訊網，浮洲橋測站屬丙類水體，鐵路橋下游則屬丁類水體。茲將本計畫監測及彙整結果與丙類及丁類陸域地面水體水質標準進行比對如表 3.1.4-1 及圖 3.1.4-2~11，並說明如下：

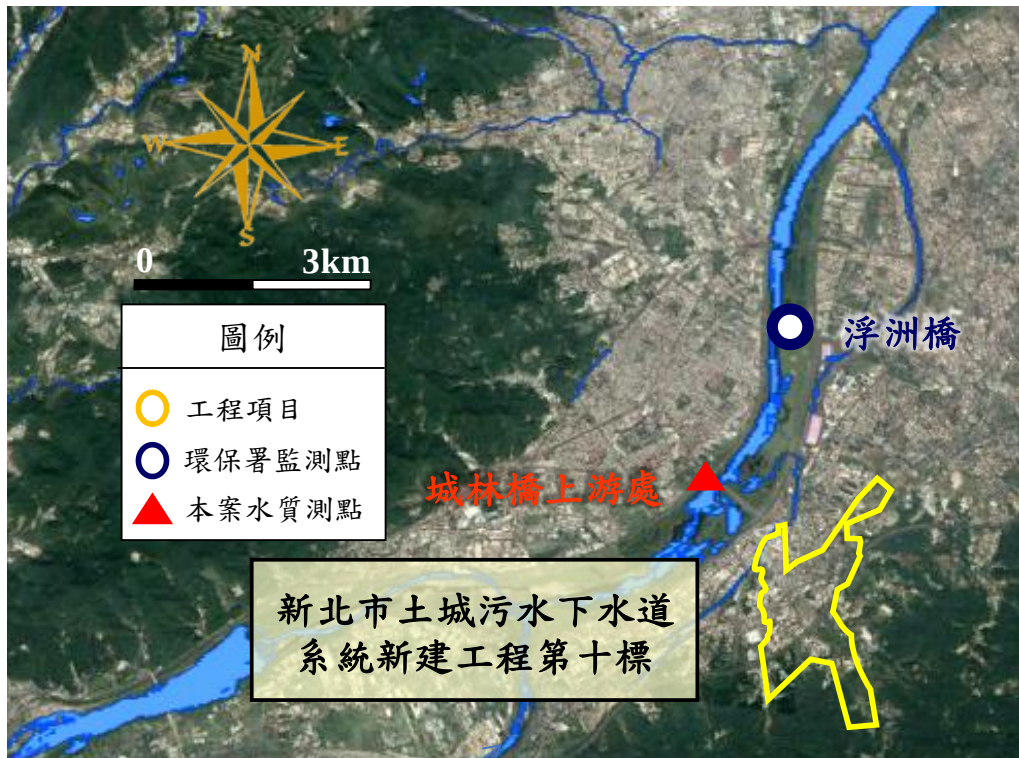
圖 3.1.5-1 新北市土城污水下水道系統新建工程第十標工程位置及監測點位圖

本計畫於該工程週邊之水質測站為城林橋上游處，測站監測頻率為施工中每月一次，分別於 107 年 7 月 2 日、8 月 2 日、9 月 3 日、10 月 1 日、11 月 7 日及 12 月 5 日完成執行。鄰近工程週邊尚有環保署測站為浮洲橋，且本計畫採樣時間與環保署同步進行，故將該站一併納入分析，該工程範圍及週邊水質監測站位置分布如圖 3.1.5-1 所示。經查環保署全國環境水質監測資訊網，上述 2 處測站均屬丙類水體，茲將本計畫監測及彙整結果與丙類陸域地面水體水質標準進行比對如表 3.1.5-1 及圖 3.1.5-2~11，並說明如下：

新北市土城區污水下水道系統工程第十標主要工程項目為短管推進，埋設板橋土城區地界線以北，重慶國中及遠東通訊園區以南，板橋中和區地界線以西及湳仔溝溪以東所圍成之範圍支(分)管及用戶接管工程，由新北市政府新北水漾在建工程資訊進度說明，該工程目前施工項目包含有材料檢驗試驗作業及審查各項計畫書，預計於 110 年 1 月 29 日完成範圍支(分)管及用戶接管工程。

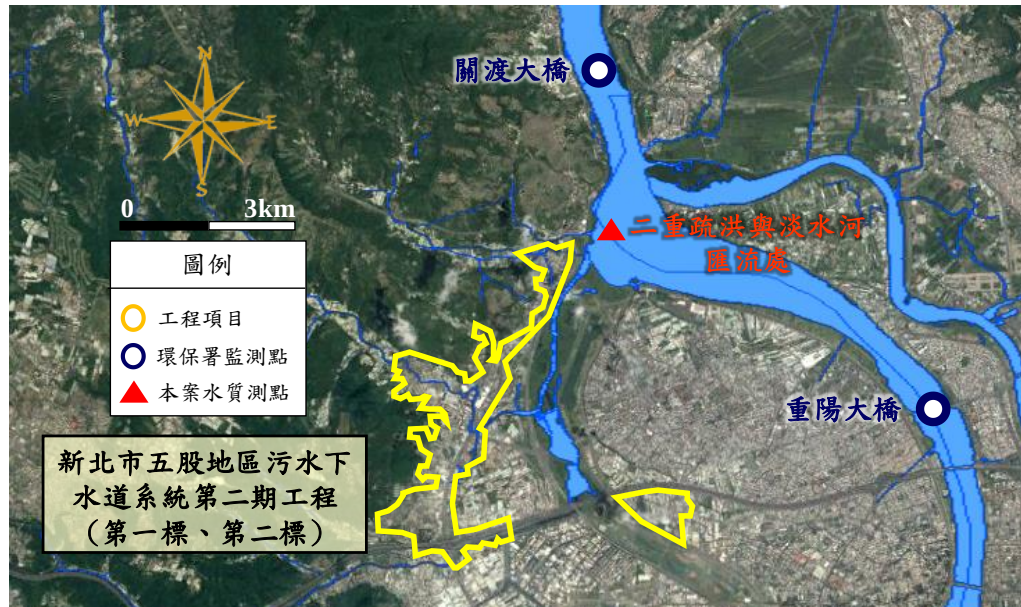
圖 3.2.1-1 新北市五股地區污水下水道系統第二期工程(第一標、第二標)  
工程位置及監測點位圖

本計畫於工程週邊之水質測站為二重疏洪與淡水河匯流處，監測頻率為規劃前一次，已於 107 年 7 月 3 日完成執行。鄰近工程週邊尚有環保署測站包含有重

陽大橋及關渡大橋等 2 處，且本計畫採樣時間與環保署同步進行，故將重陽大橋及關渡大橋等 2 處測站一併納入分析，本工程範圍及週邊水質測站分布如圖 3.2.1-1 所示。經查環保署全國環境水質監測資訊網，二重疏洪與淡水河匯流處、重陽大橋及關渡大橋測站屬丁類水體。茲將本計畫監測及彙整結果與丁類陸域地面水體水質標準進行比對如表 3.2.1-2 及圖 3.2.1-1~11，並說明如下：

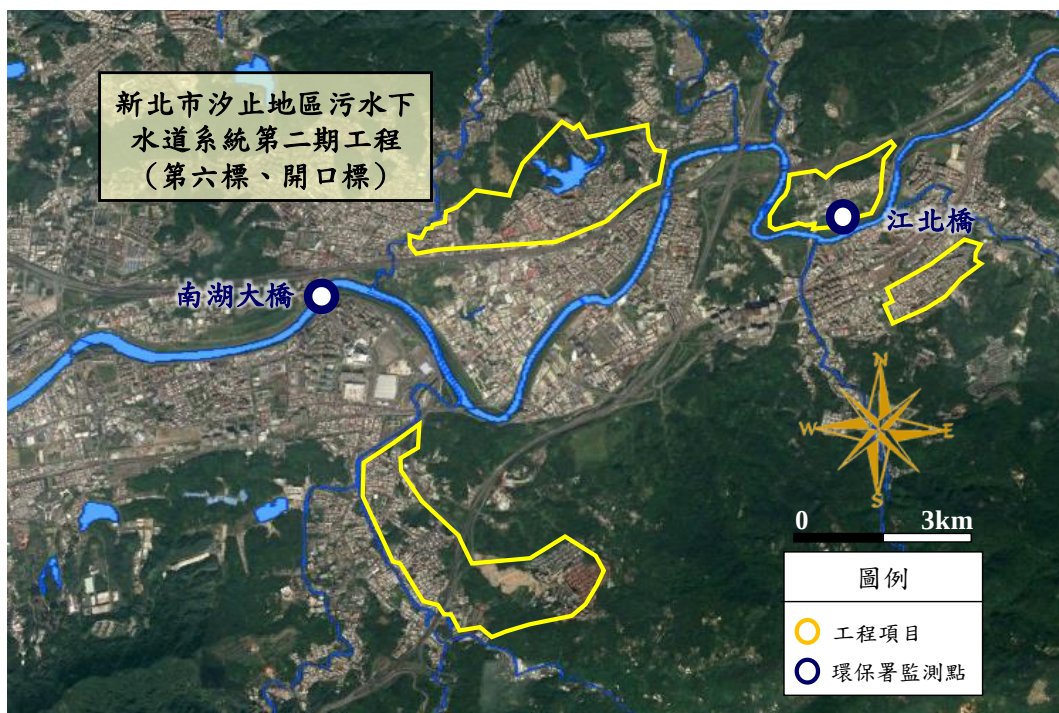
圖 3.2.2-1 新北市汐止地區污水下水道系統第二期工程(第六標、開口標)  
工程位置及監測點位圖

查環保署測站於本工程週邊設有江北橋及南湖大橋等 2 處，已可掌握本工程之影響，故本計畫僅就環保署測站進行彙整分析，本工程範圍及週邊水質測站分布如圖 3.2.2-1 所示，監測頻率為規劃前一次。環保署已於 107 年 7 月 3 日完成執行。經查環保署全國環境水質監測網，江北橋測站屬丙類水體；南湖大橋測站屬丁類水體；茲將監測數據及彙整結果與丙類及丁類陸域地面水體水質標準進行比對如表 3.2.2-2 及圖 3.2.2-1~10，並說明如下：

新北市汐止地區污水下水道第二期工程，工程內容為就近銜接現有污水下水道系統等工程項目，其中第六標、開口標之工作範圍主要包括大同路一段以南(橫科一帶)、國道一號以北、汐萬路一段兩側、大同路二段兩側之人口集中區域、宜興里及東勢里。第六標工程目前處於發包階段，開口標工程處於施工前置作業。

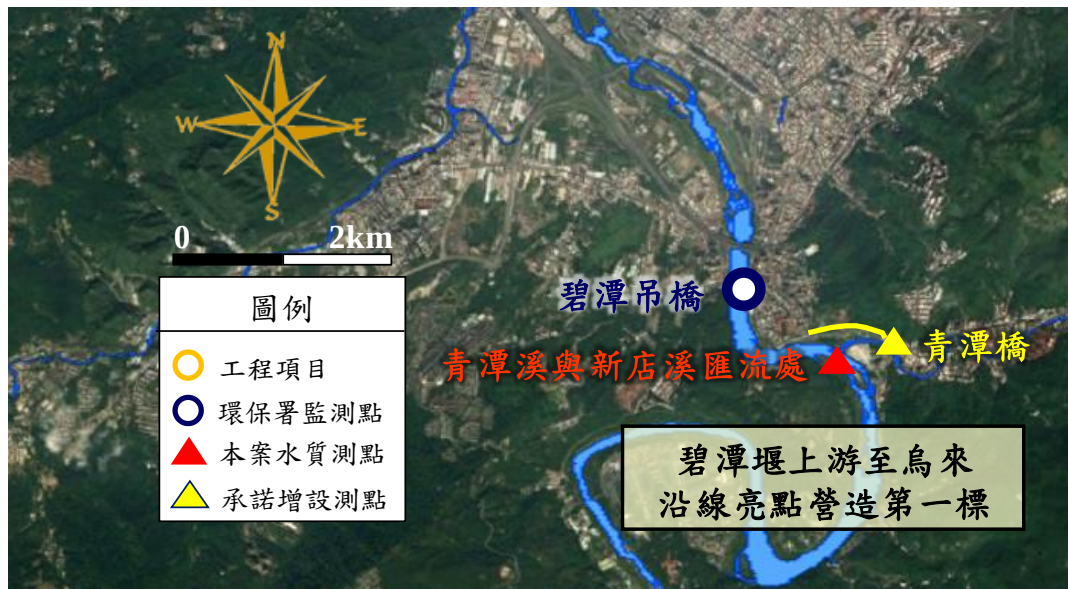
圖 3.3.1-1 碧潭堰上游至烏來沿線亮點營造工程第一標工程位置及監測點位圖

本計畫於該工程週邊之水質測站包含有青潭溪與新店溪匯流處及青潭橋等 2 處，監測頻率為施工中每月一次，分別於 107 年 7 月 3 日、8 月 3 日、9 月 4 日、10 月 2 日、11 月 8 日及 12 月 6 日完成執行。鄰近工程週邊尚有環保署測站為碧

潭吊橋，且本計畫採樣時間與環保署同步進行，故將該測站一併納入分析，本工程範圍及週邊之水質測站分布如圖 3.3.1-1 所示。經查環保署全國環境水質監測資訊網，碧潭吊橋及青潭溪與新店溪匯流處測站屬乙類水體；青潭橋測站查無分類，屬新店溪流域支流，本計畫為求嚴謹分析，故以上游之青潭溪與新店溪匯流處測站之乙類水體為分類依據。茲將本計畫監測及彙整結果與乙類陸域地面水體水質標準進行比對如表 3.3.1-1 及圖 3.3.1-2~11，並說明如下：

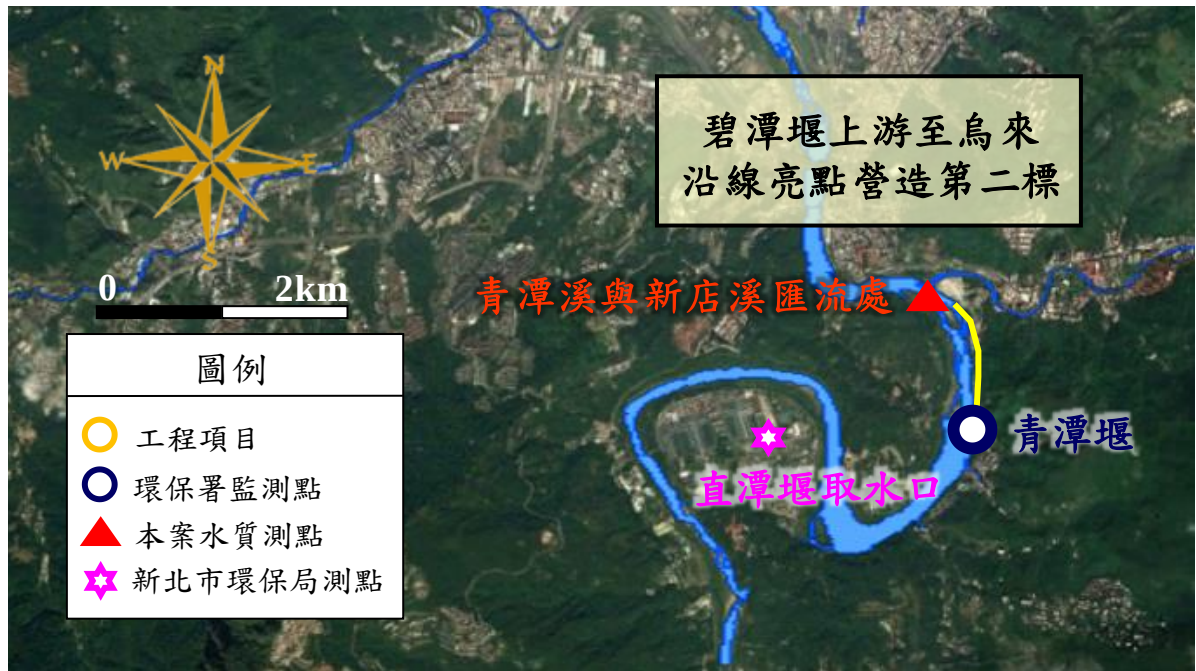
圖 3.3.2-1 碧潭堰上游至烏來沿線亮點營造工程第二標工程位置及監測點位圖

本計畫於該工程週邊之水質測站為青潭溪與新店溪匯流處，監測頻率為施工中每月一次，分別於 107 年 7 月 3 日、8 月 3 日、9 月 4 日、10 月 2 日、11 月 8 日及 12 月 6 日完成執行。鄰近工程週邊尚有環保署測站為青潭堰及新北市環保局測站為直潭堰取水口，且本計畫測站採樣時間與環保署同步進行，故將該測站一併納入分析，本工程範圍及週邊之水質測站分布如圖 3.3.2-1 所示。經查環保署全國環境水質監測資訊網，青潭堰測站屬甲類水體，青潭溪與新店溪匯流處屬乙類水體。茲將本計畫監測及彙整結果與甲類及乙類陸域地面水體水質標準進行比對如表 3.3.2-1 及圖 3.3.2-2~11，並說明如下：

延續碧潭堰上游至烏來沿線亮點營造工程之第二標，範圍為東至青潭溪口後，沿青潭溪右岸上至台 9 甲線青潭橋後折返至青潭溪口，並接續往新店溪上游延伸至 452 公尺處，施作範圍為 873 公尺。由新北市政府新北水漾在建工程資訊進度說明，該工程目前施作項目包含有 0k+350~385 模板施作及 0k+280~0k+360 混凝土澆置，已於 107 年 12 月 9 日完工。

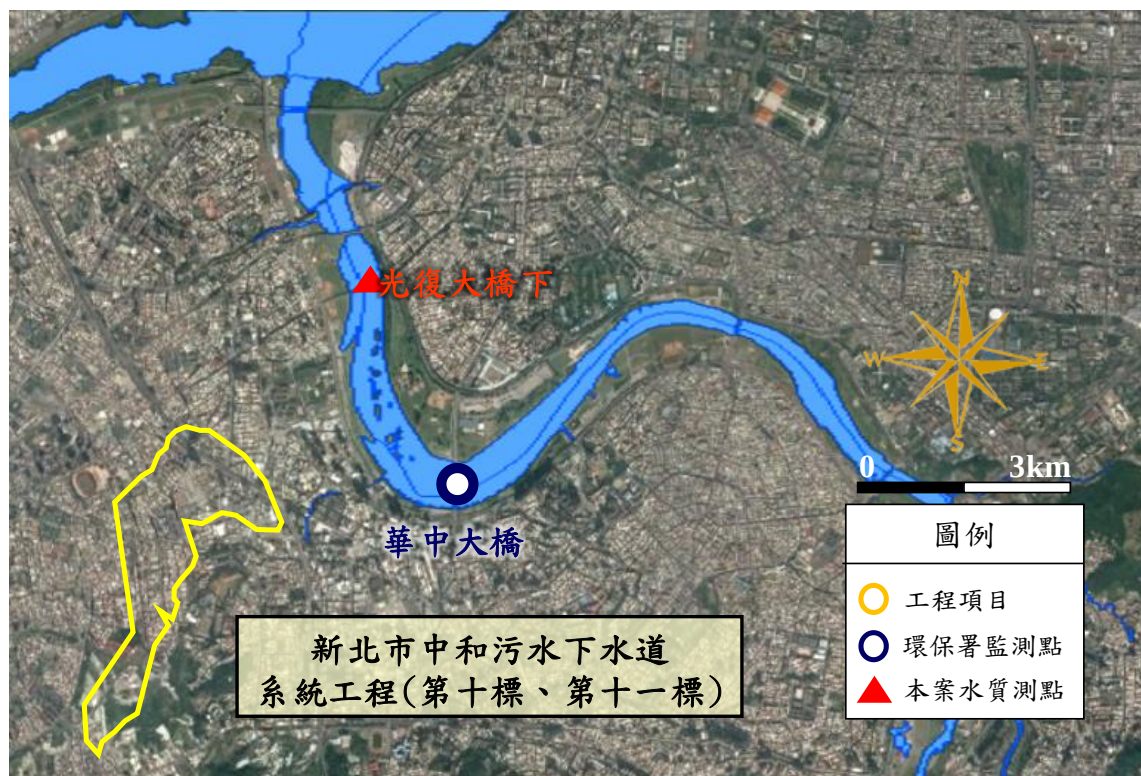
本計畫於前述工程週邊之水質測站為光復大橋下，監測頻率為施工中每月一次，分別於 107 年 7 月 3 日、8 月 3 日、9 月 4 日、10 月 2 日、11 月 8 日及 12 月 6 日完成執行。鄰近工程週邊尚有環保署測站為華中大橋，且本計畫採樣時間與環保署同步進行，故將該測站一併納入分析，本工程範圍及週邊之水質測站分布如圖 3.3.4-1 所示。經查環保署全國環境水質監測資訊網，華中大橋及光復大橋測站屬丙類水體。茲將本計畫監測及彙整結果與丙類陸域地面水體水質標準進行比對如表 3.3.4-1 及圖 3.3.4-2~11，並說明如下：

新北市中和污水下水道第十標屬分支管及用戶接管工程，工程範圍東側為莒光路，北側為中山路三段，西臨中和板橋區界，南側則以和平路 200 巷為界，另含一期八標及二期一標之未納戶；第十一標工程範圍東側為中正路，北側為中和板橋區界，西臨中和板橋區界，南側則以中山路三段為界。由新北市政府新北水漾在建工程進度公告說明，第十標工程施作立坑 34 處， $\phi 300\text{mm}$  短管推進 481.32m， $\phi 400\text{mm}$  短管推進 380.8m，預計於 110 年 4 月 1 完工；第十一標目刻辦理保險審查作業及路證申請，預計於 110 年 11 月 30 日完工。

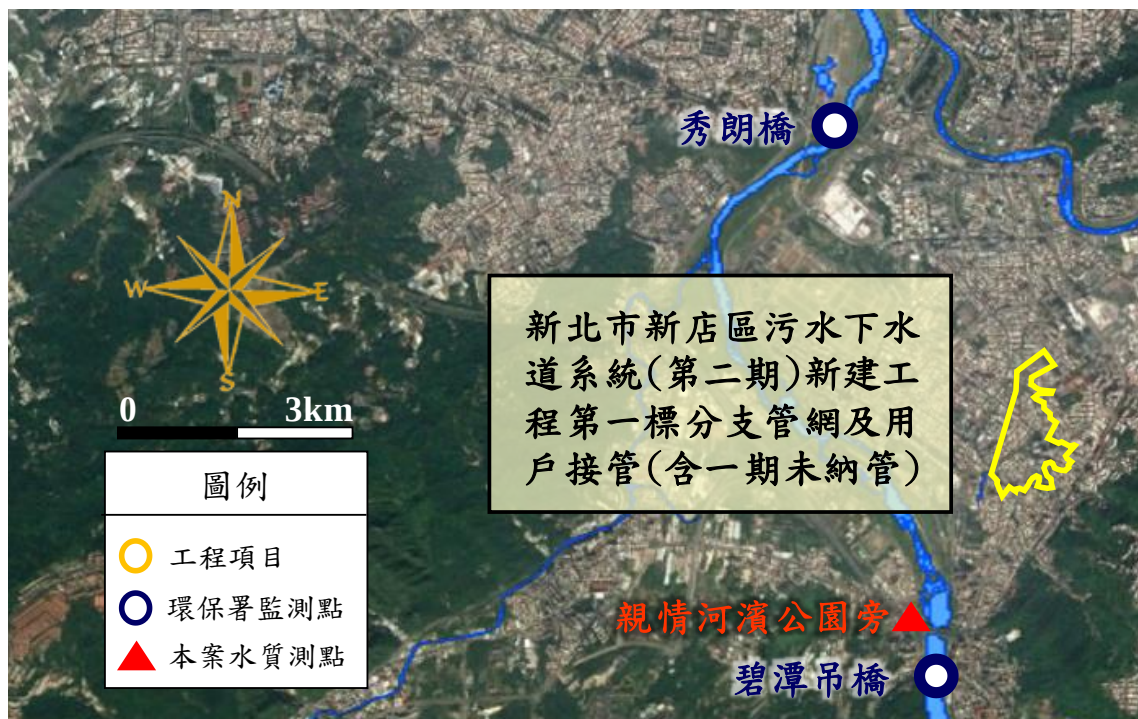
圖 3.3.5-1 新北市新店區污水下水道系統(第二期)新建工程第一標分支管網及用戶接管(含一期未納管)工程位置及監測點位圖

本計畫於前述工程週邊之水質測站為親情河濱公園旁，監測頻率為規劃前一次，已於 107 年 7 月 3 日完成執行。鄰近工程週邊尚有環保署測站為碧潭吊橋及秀朗橋，且本計畫採樣時間與環保署同步進行，故上述 2 測站一併納入分析，本工程範圍及週邊之水質測站分布如圖 3.3.5-1 所示。經查環保署全國環境水質監測資訊網，上述 3 測站均屬乙類水體。茲將本計畫監測及彙整結果與乙類陸域地面水體水質標準進行比對如表 3.3.5-1 及圖 3.3.5-2~11，並說明如下：

新北市新店區污水下水道系統(第二期)新建工程第一標分支管網及用戶接管(含一期未納管)預計接管戶數 7,493 戶，實際累積接管戶數 197 戶，於 109 年 7 月 30 日完工，建設範圍包含新店及安坑都市計畫區，不包含經濟部水源局管理之水源水質水量保護區(部分直潭里、華城里、塗潭里、廣興里、龜山里、屈尺里、粗坑里等)，全區污水管線主要分為 HA、HB、PBb、PBj…等次幹管集污區，管線總長度為 92,723m，污水將接管至八里污水處理廠，第二期新建工程第一標分支管網及用戶接管(含一期未納管)施作項目圓形工作井 11 座，道路  $\phi 200\text{mmPVC}$ ：960.83m，後巷  $\phi 200\text{mmPVC}$ ：4.25m，陰井 41 座，組合式連接井 1 座。

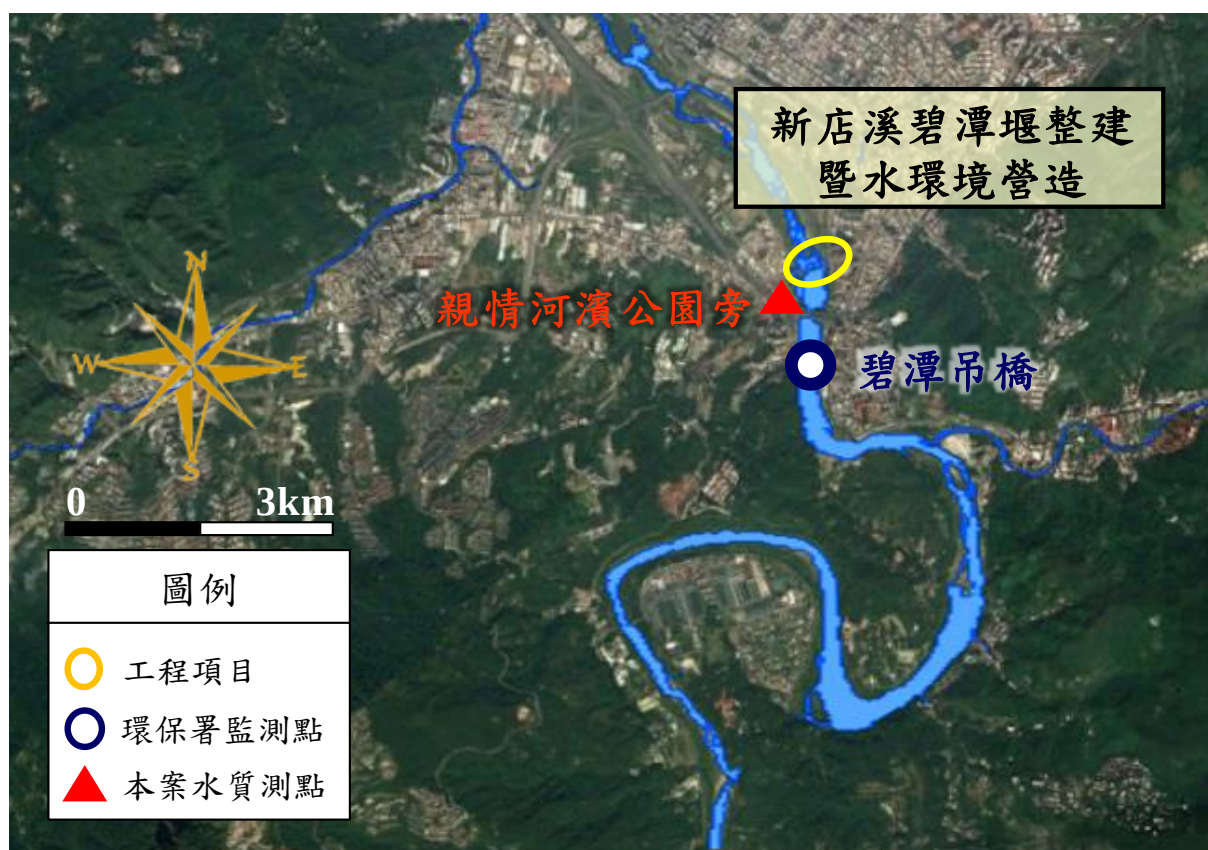
圖 3.3.6-1 新店溪碧潭堰整建暨周邊環境營造計畫工程位置及監測點位圖

本計畫於該工程週邊之水質測站為親情河濱公園旁，監測頻率為規劃前一次，已於 107 年 7 月 3 日完成執行。鄰近工程週邊尚有環保署測站為碧潭吊橋，且本計畫採樣時間與環保署同步進行，故將該測站一併納入分析，本工程範圍及週邊之水質測站分布如圖 3.3.6-1 所示。經查環保署全國環境水質監測資訊網，上述 2 測站均屬乙類水體。茲將本計畫監測及彙整結果與乙類陸域地面水體水質標準進行比對如表 3.3.6-1 及圖 3.3.6-2~11，並說明如下：

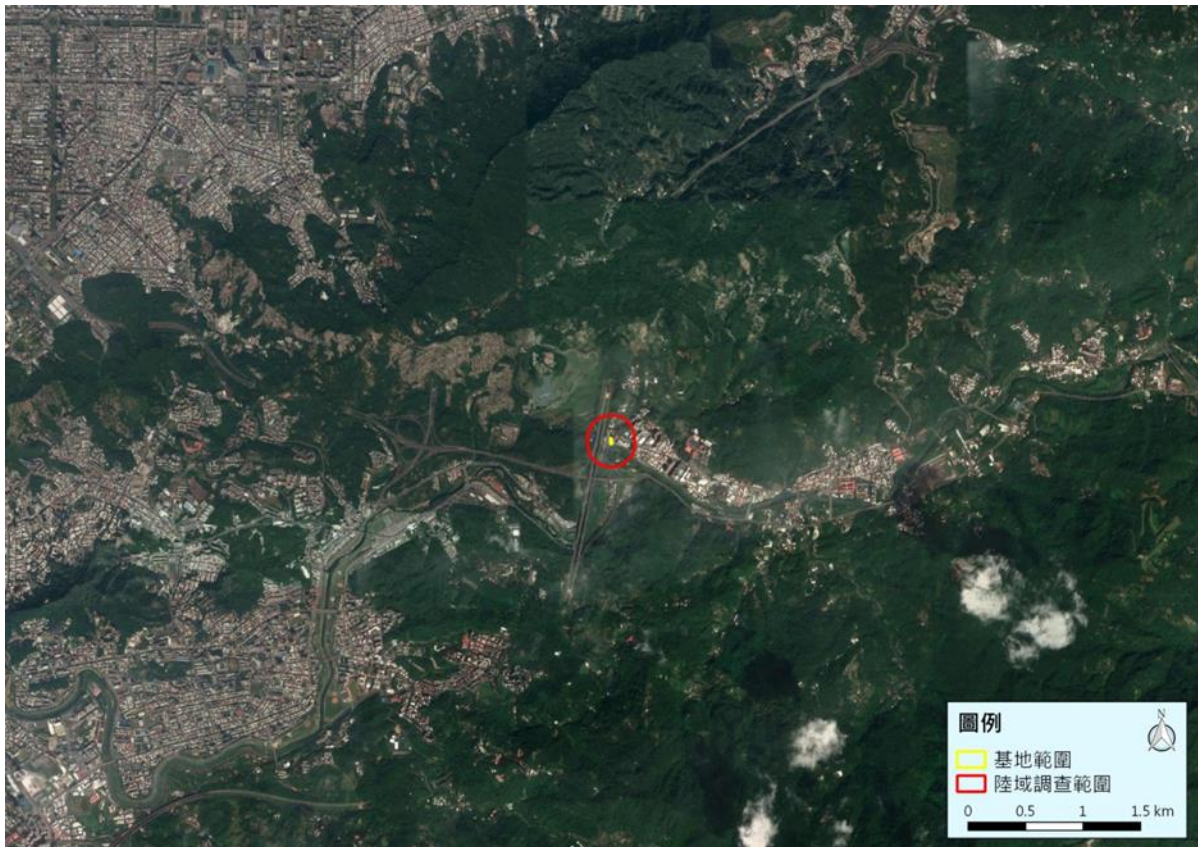
圖 3.5-1 外股排水支線縣道 106 下游護岸改善應急工程周邊生態敏感區域(無特殊生態敏感區)

基地範圍為山坡地，周邊多為人造建築、人為植栽及道路，部分淺山區及河岸為次生林環境，套疊製作生態敏感區域圖之結果顯示，工程基地周邊並非位於生態敏感區，如圖 3.5-1 所示。而根據現場生態勘查結果，植物多以陽性先趨物種為主，包含相思樹、構樹、綠竹及山黃麻等低海拔常見樹種；鳥類則以麻雀及白頭翁最優勢，並記錄常見之小白鷺、翠鳥、五色鳥、紅嘴黑鵯、珠頸斑鳩、小彎嘴及家八哥等 7 種，本計畫現地調查如表 3.5-1~3.5-10。

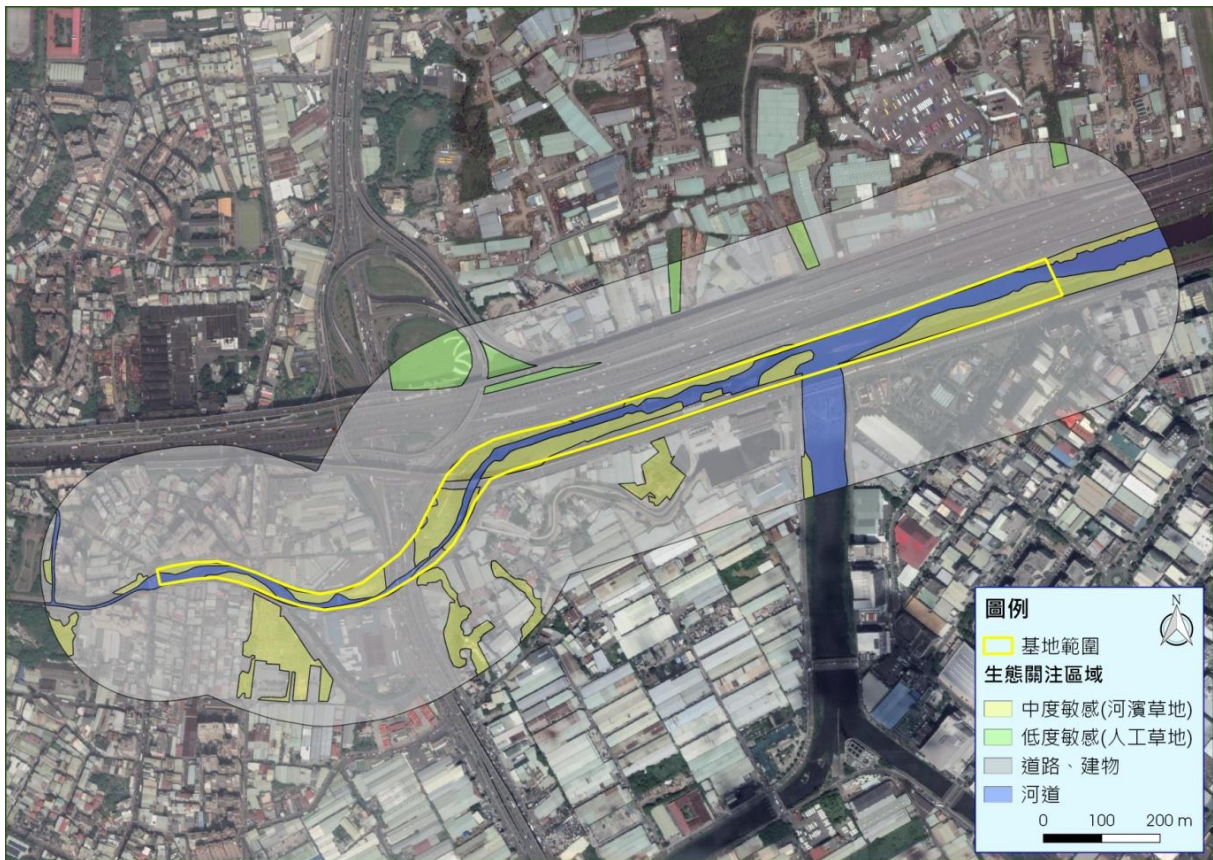
工程預計施作範圍周邊主要為人造建物(灰色區域)，包含道路及建築物為主，排水路為既有水泥底質及水泥護岸，另外水道上有明顯瘀泥、石塊(消能設施)，並於底質上有草生地(黃色區域-中度敏感)可供動物棲息或躲藏。工程基地範圍內除水道水體(深藍色區域-高度敏感區)為較高敏感區域外，並無如次生林等高度敏感棲息環境，此為工程範圍附近較為重要及敏感之生態棲息環境(圖 3.6-2)。雖於工程範圍內發現之植物分布較少，且均屬低海拔常見物種。建議未來施工等行為應儘量減輕對此草生區域(黃色範圍)的干擾，以避免工程行為對動物棲息環境及整體水環境的影響，並應注意工程施作過程水土保持，避免工程施作過程時降雨地表逕流對水體造成的直接影響。
