## 摘要

本計畫擬配合臺南市政府水利局前瞻基礎建設計畫水環境建設之「縣市管河川及區域排水整體改善計畫」需要，得指定轄區範圍內預定整治和營造的區域排水工程為主要範圍，以發掘、保育與呈現工程生態亮點，並優化整合生態保育成果為目標。本計畫根據不同工程生命週期(規劃設計、施工與維護管理作業階段)之工程個案針對重要生態保育議題研擬具體環境友善建議及辦理不同之生態檢核作業。本計畫執行主要依照行政院公共工程委員會「公共工程生態檢核注意事項」及經濟部水利署「水庫集水區工程生態檢核執行參考手冊」方法，並輔以行政院農業委員會水土保持局「環境友善措施標準作業書」及行政院農業委員會林務局「國有林治理工程生態友善機制手冊」等規定，工作項目包含工程潛在生態議題評估與工程生態敏感度分級、工程各生命週期之生態檢核執行(配合水利工程生態檢核流程圖及公共工程生態檢核自評表執行)、擬具生態檢核實作之示範案例並彙整製作成水利工程生態檢核成果展現與宣導說明之文宣品電子檔、研擬轄內區域排水生態環境若出現突發性異常或惡化狀況之機關應變處理流程圖、持續追蹤維護管理階段之工程，以落實生態保育措施等。本計畫協助臺南市政府水利局執行治理工程的生態敏感等級評估篩選作業共 42 件，本年度交辦執行生態檢核之工程為 37 案，目前(民國 108 年 10 月)執行進度為規劃設計階段計 30 案、施工階段計 35 案及維護管理階段計 7 案。其中生態及環境友善專業諮詢辦理 1 場生態檢核教育訓練、工作會議輔導合計 4 次 16 件工程及民眾參與合計 6 次(地方說明會及施工前協調會議各 3 次)5 件工程。

關鍵詞：生態檢核、區域排水、民眾參與、生態工程、環境友善

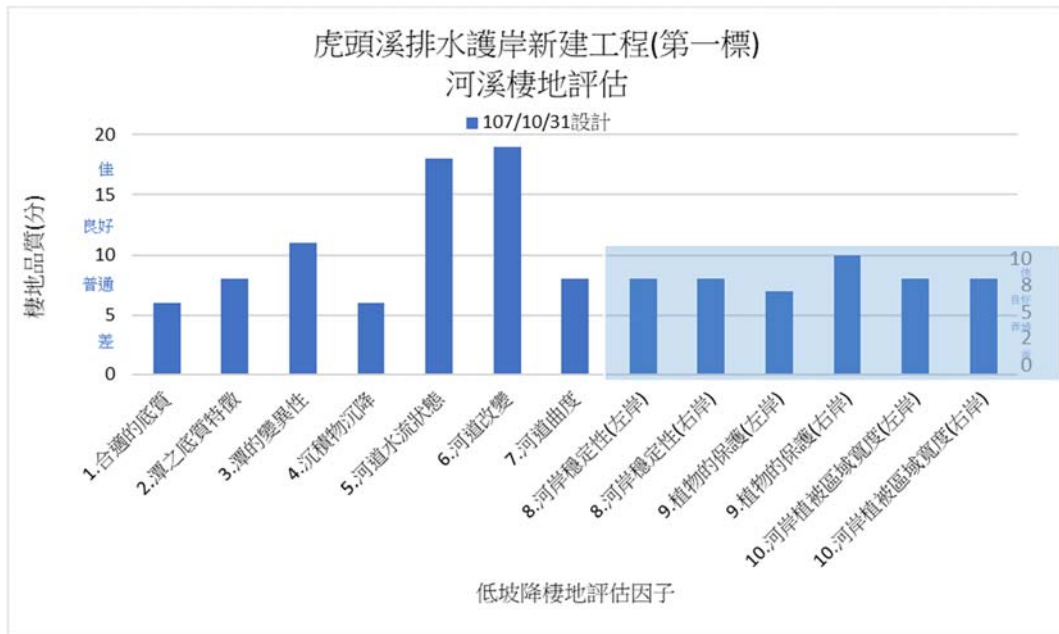
圖 4-5 虎頭溪排水護岸新建工程(第一標)河溪棲地評估結果。

「良好」至「佳」等級。河道曲度因屬於排水系統，河道筆直評分為「普通」等級，兩岸河岸採用 RC 水泥結構，因此河岸穩定性項目評分為「良好」等級。兩岸植被未受到影響，呈現自然狀態，評分為「良好」至「佳」等級。

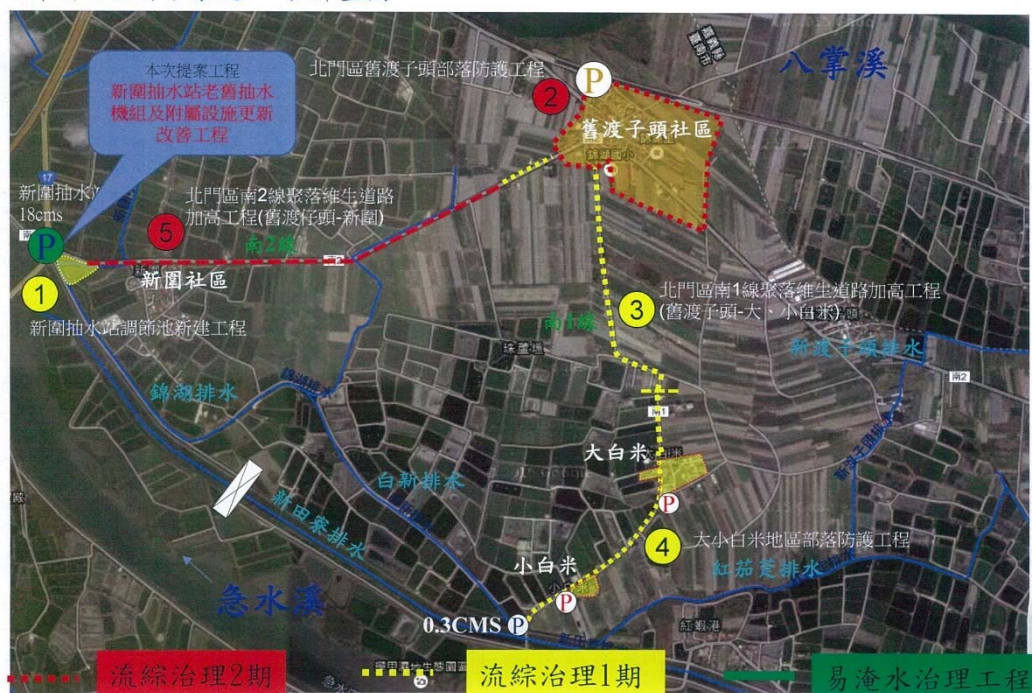
圖 4-11 新圍抽水站老舊抽水機組及附屬設施更新改善工程佈置圖

■ 錦湖地區排水系統-工程佈置圖

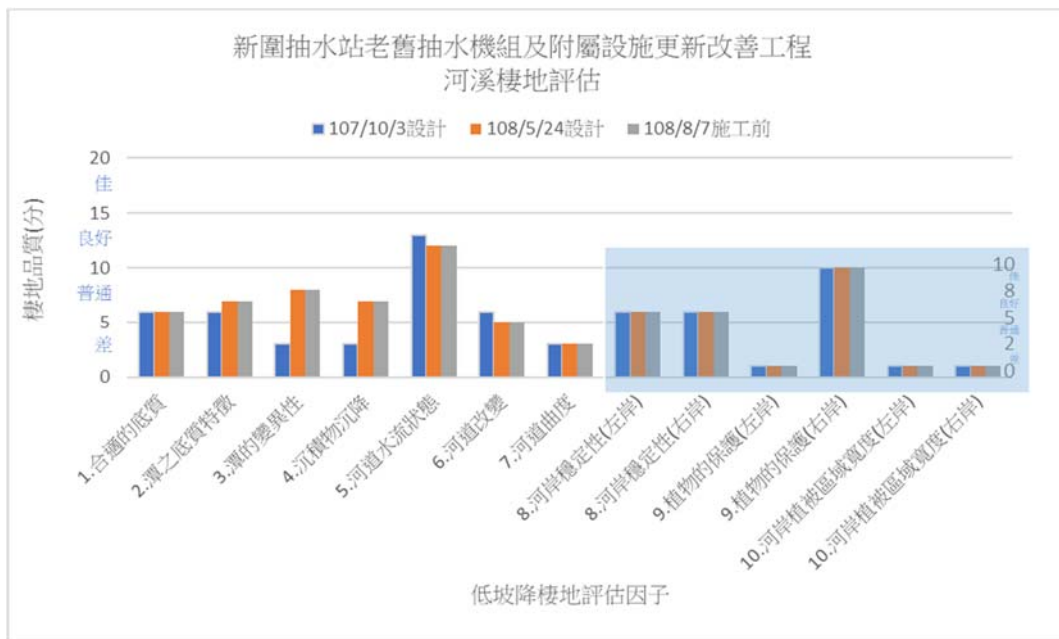
圖 4-14 新圍抽水站老舊抽水機組及附屬設施更新改善工程河溪棲地評估結果。

季，水流量較少，第二次調查則為濕季，水流量較多，整體評價除了水流及河岸穩定性等相關項目評分爲「普通」至「良好」等級外，其餘評分爲「普通」等級。兩岸植被除右岸植被較茂密評分爲「佳」等級外，其餘評分爲「差」等級，施工前評分時尚未見到機具進駐，因此評分與前次設計階段(108/5/24)相同。

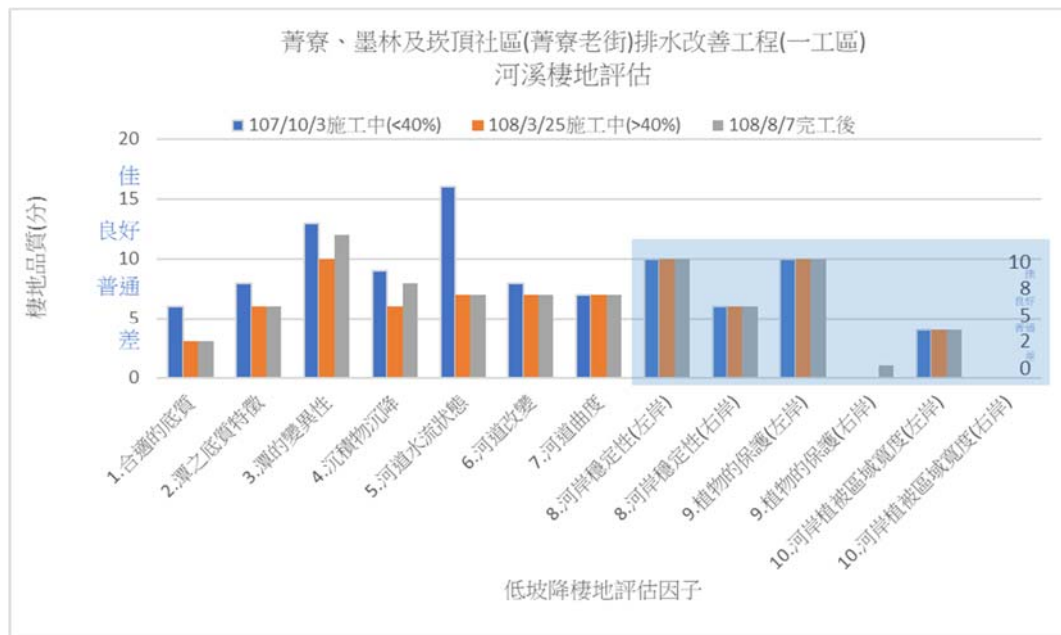
圖 4-35 菁寮、墨林及炭頂社區(菁寮老街)排水改善工程一工區河溪棲地評估結果。

域排水，有常流水且水流集中，造成多為深的潭，因此評分為「良好」至「佳」等級。河道雖位於社區旁，但整體流向並未受到影響，只有在左岸為了保護社區而採用 RC 水泥結構保護，右岸則維持原樣，因此河岸穩定度項目評分為「良好」至「佳」等級。兩岸植被鄰近社區，人為干擾大，左岸植被等項目評分為「差」等級，右岸維持原始模樣但寬度不寬，因此評分為「普通」等級。

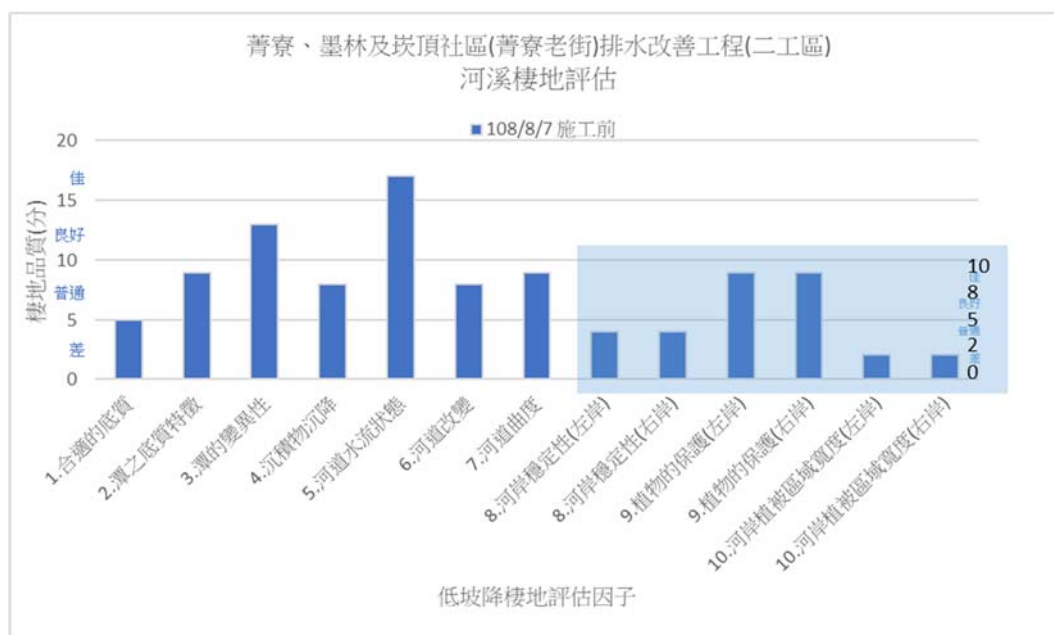
圖 4-36 菁寮、墨林及崁頂社區(菁寮老街)排水改善工程二工區河溪棲地評估結果。

本計畫應用低坡降河溪棲地評估指標評估本工程二工區於施工前(108/8/7)的物理性棲地品質，根據河溪棲地評估結果，與底棲環境等相關項目評分為「差」至「普通」等級。水域環境及河道的干擾與變動等相關項目因樣區屬於區域排水，因此有常流水且水流集中，造成多為深的潭，另河道雖位於社區旁，但整體流向並未受到影響，因此評分為「普通」至「佳」等級。河岸長年受大水沖刷侵蝕，整體穩定性低，評分為「普通」等級，兩岸植被並未受到工程影響，但附近多為農田，因此植物保護項目評分為「佳」等級，而植被區域寬度評分為「差」等

級。

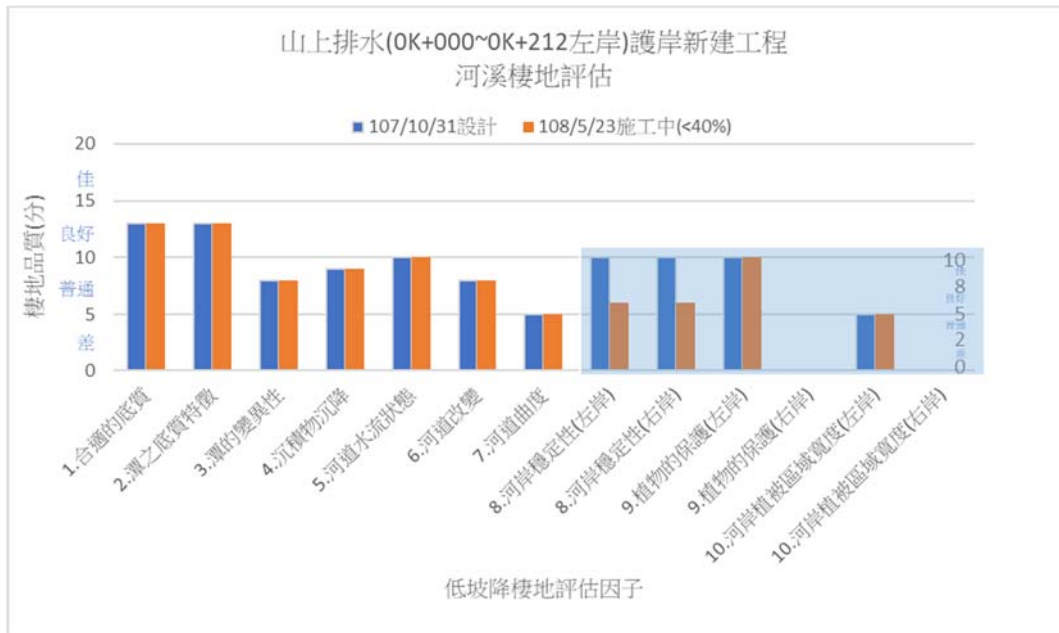
圖 4-44 山上排水(0K+000~0K+212 左岸)護岸新建工程河溪棲地評估結果。

本計畫彙整去年及今年度勘查與調查紀錄，應用河溪棲地評估指標評估本工程於設計階段(107/10/31)及施工中(108/5/23)的物理性棲地品質。根據河溪棲地評估結果，底棲環境與水域環境等相關項目於施工前環境屬自然良好，但因已受到其他工程影響，評分為「普通」至「良好」等級，工區位於支流匯入主流處，因此河道較為筆直，因此河道曲度項目評分為「差」等級，兩岸植被皆受人為干擾，右岸尤其嚴重，評分為「差」等級。

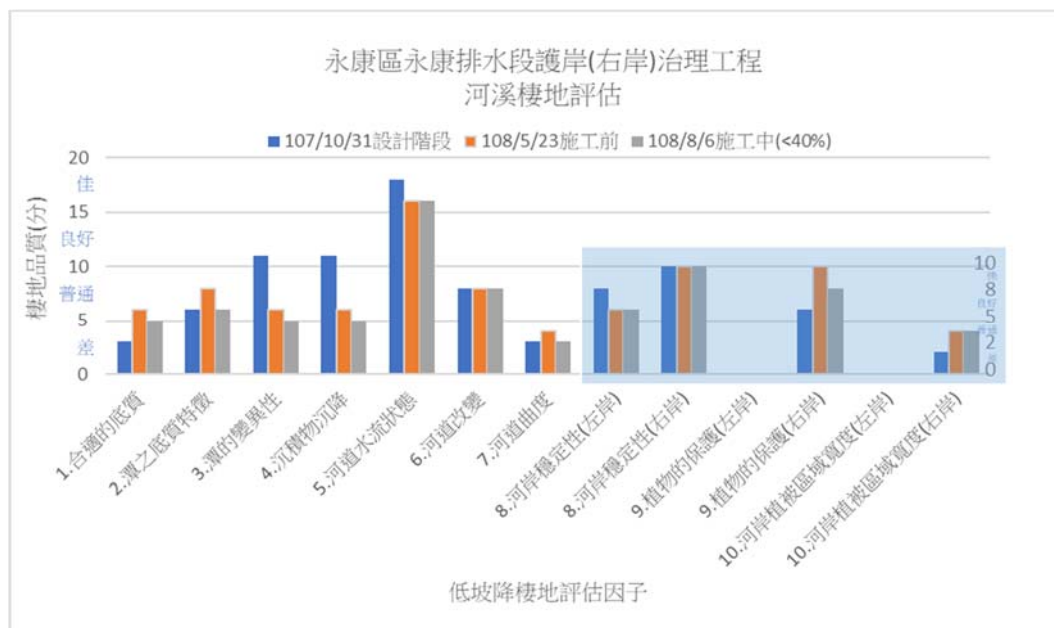
圖 4-59 永康區永康排水段護岸(右岸)治理工程河溪棲地評估結果。

本計畫彙整去年與今年度現勘與調查紀錄，應用河溪棲地評估指標評估設計階段(107/10/31)與施工前(108/5/23)、施工進度<40%(108/8/6)工區的物理性棲地品質。根據河溪棲地評估結果，底棲環境相關項目評分為「差」至「普通」等級，在施工進度<40%時，合適底質項目降為「差」等級。在水域環境相關項目在設計階段評分為「良好」及「佳」等級，但開工後，除了水流狀態仍保持「佳」等級，其餘項目皆降至「差」等級。河岸穩定性部分，右岸為自然土坡，無明顯沖蝕痕跡，評分為「佳」；左岸則為 RC 水泥結構，因此評分為「良好」等級，目前施工未影響評得分數。兩岸植被部分，左岸為道路無植被，因此評分為 0，右岸施工前佈滿植被，評分為「良好」至「佳」等級。施工進度<40%時因工程尚處於初期階段，植被尚未受到較大的破壞，因此分數相比施工前小幅下降，降為「良好」等級。右岸植被區域寬度介於 6 至 12 公尺，故評為「普通」等級。

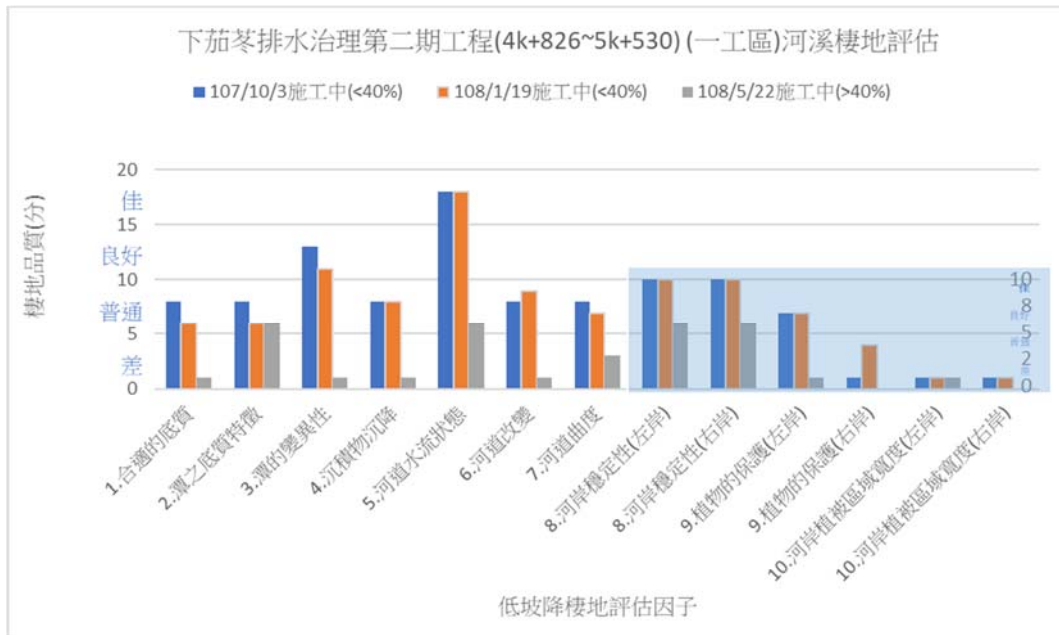
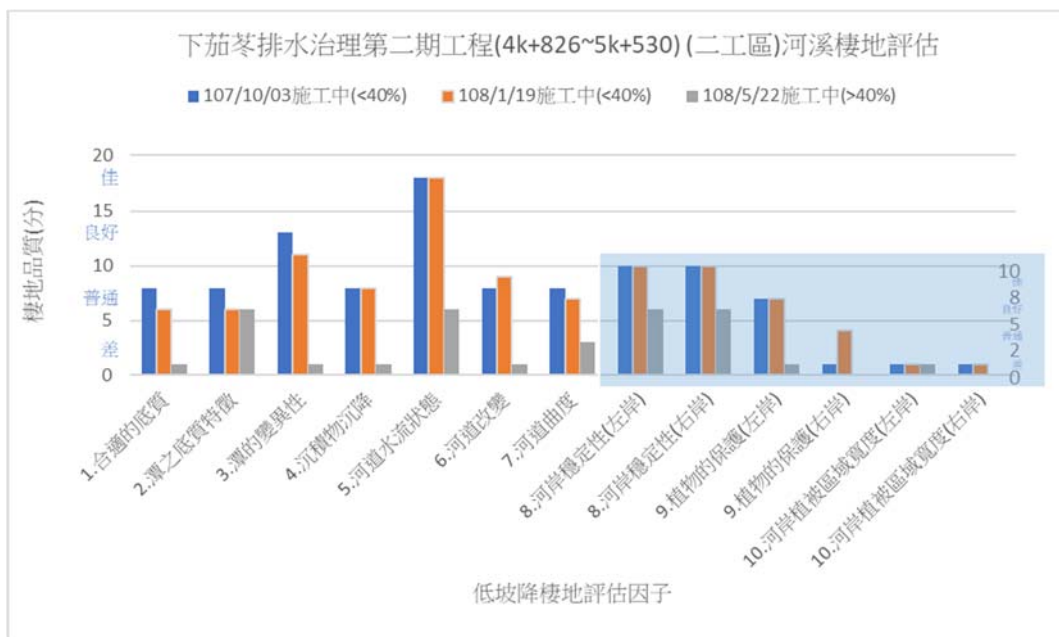
本計畫彙整去年及今年度現勘與調查紀錄，應用河溪棲地評估指標評估本工程第二期一、二工區之施工進度<40%(107/10/3、108/1/19)及施工進度>40%(108/5/22)的物理性棲地品質。施工前期環境未受到太大干擾，底棲環境、水域環境和河道的干擾與變動相關之項目的評分落在「普通」至「良好」等級，以河道水流狀態較好，常有流水，評分為「佳」等級。在施工進度>40%時，工程嚴重影響潭的變異性，使其評分從「良好」降至「差」等級；水流狀態也從「佳」降至「普通」等級。另外，兩岸的穩定性高，未有大於 5%的堤岸受沖蝕或已崩塌，故評為「佳」等級，而後因工程施作，穩定度等級下降一級。在植被部分，因工區附近皆為農田，右岸植物甚少，被評為「差」等級，在左岸部分有少量植被覆蓋，評分危「良好」等級。隨著工程施作，兩岸的植物部分遭到移除，因此兩岸保護性等級皆為「差」等級。

圖 4-66 下茄苳排水治理第二期工程(4k+826~5k+530) (一工區)河溪棲地評估  
河溪棲地評估結果。

圖 4-67 下茄苳排水治理第二期工程(4k+826~5k+530) (二工區)河溪棲地評估  
河溪棲地評估結果。

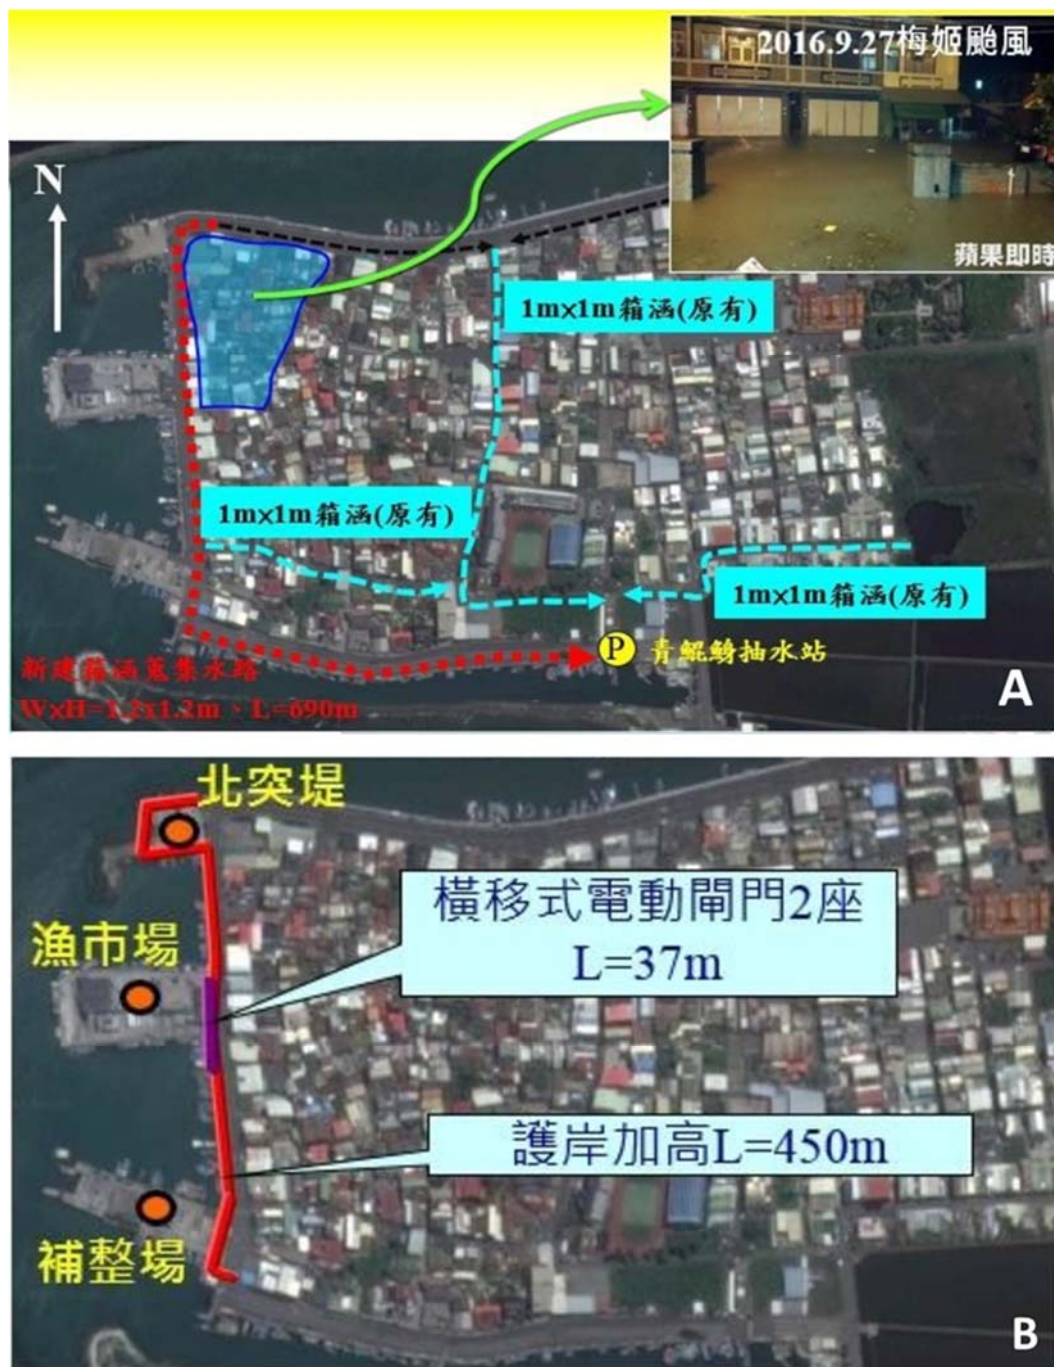
工程範圍為青山漁港周緣，工程內容針對圍堤加高、補強，碼頭加高與增設抽水機組，陸域屬聚落居住與交通運輸要地，無生態議題；但須留意施工期間人車往來動線規劃(圖 4-81)。

\*資料來源:臺南市政府水利局。A:新設立箱涵水路規劃、B:加高護岸規劃。
