由於生態環境議題逐漸受到大家關注，但因全球極端氣候所造成之降雨事件頻傳，使得多數地區遇雨成災，為了保全民眾之生命財產，故仍須採用工程來治理河溪。鑑於此，本計畫組成生態背景與工程專業之跨領域工作團隊，進行現場勘查、資料蒐集及生態棲地環境評估，評估潛在生態課題、確認工程範圍與週邊環境的生態、以及生態保全對象等。藉此研擬符合迴避、縮小、減輕與補償策略之生態保育對策，配合回饋工程規劃單位提合宜的工程配置方案。

本計畫之範圍位於臺東縣卑南鄉太平溪支流，詳細位置如圖 1-1 所示。

檳榔橋下游右岸堤防新建工程位於萬萬溪(太平溪支流)右岸，萬萬溪發源於卑南鄉初鹿村，東臨太平洋與臺東市，西倚中央山脈，南接金峰鄉與太麻里鄉，北臨鹿野鄉。相關計畫區地理位置如圖 2-1 所示。

圖 3-2 檳榔橋下游右岸堤防新建工程之工程範圍圖

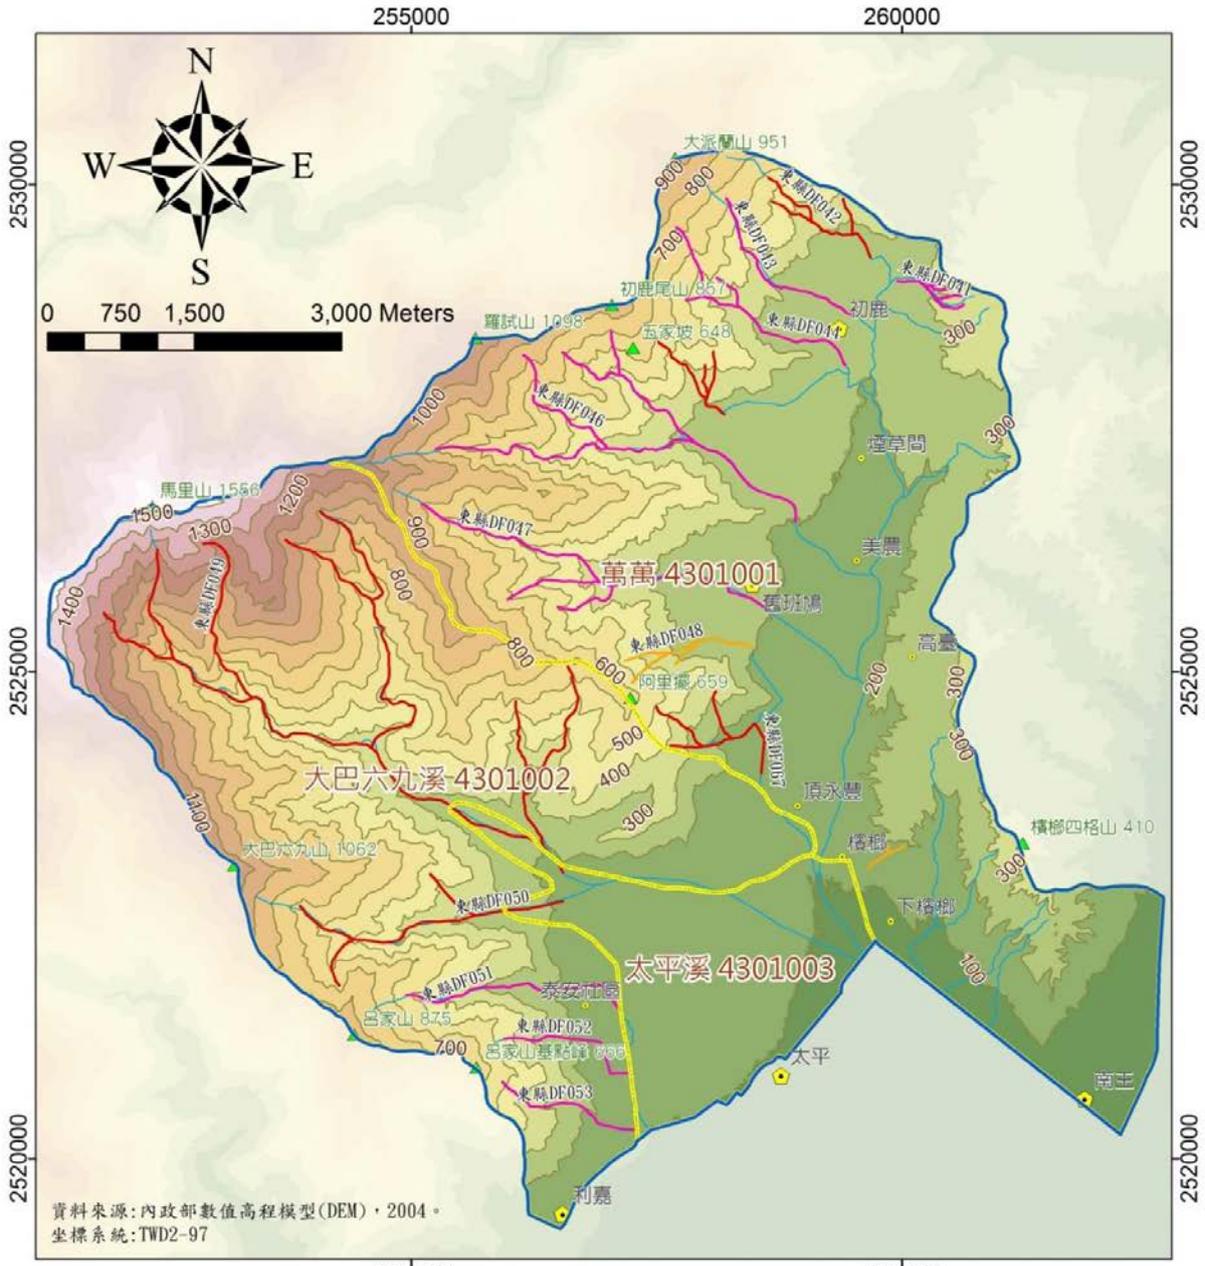
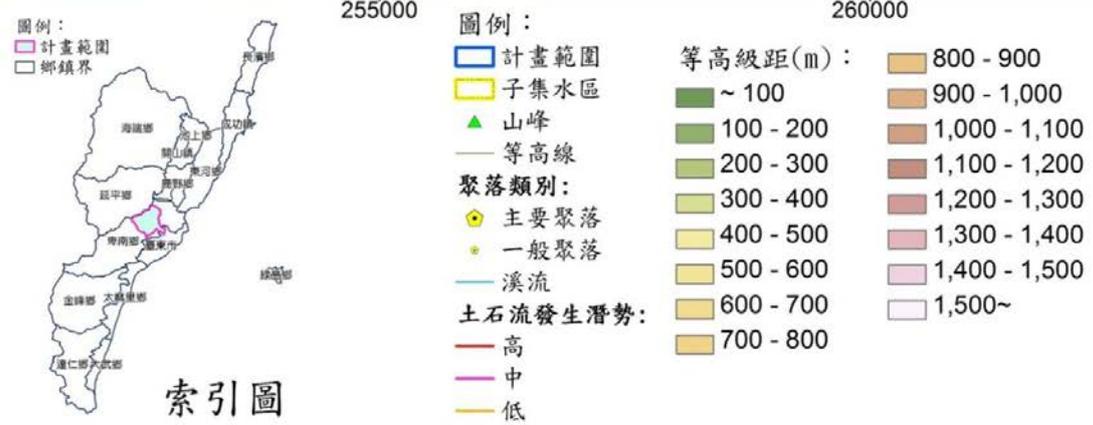
圖 2-2 計畫區地形分布圖

萬萬溪之地勢大致呈西北向東南遞減，地形屬山地與丘陵，下游則為沖積平原，地形標高介於 40~1,098 公尺之間，集水區內包含羅試山(海拔高 1,098m)、大派蘭山(海拔高 951m)、初鹿尾山(海拔高 857m)、阿里擺(海拔高 659m)、五家坡(海拔高 648m)及檳榔四格山(海拔高 410m)等山峰。而太平溪位於中央山脈東翼、縱谷平原南端交會地帶，地勢大致呈西北向東南遞減，地形上概屬山地與丘陵地帶，地形標高介於 40~1,556 公尺之間，其中包含馬里山(海拔高 1,556m)、羅試山(海拔高 1,098m)、大巴六九山(海拔高 1,062m)、大派蘭山(海拔高 951m)、呂家山(海拔高 875m)、初鹿尾山(海拔高 857m)、呂家山基點峰(海拔高 666m)、阿里擺(海拔高 659m)、五家坡(海拔高 648m)及檳榔四格山(海拔高 410m)等山峰。相關地形分布如圖 2-2 所示。

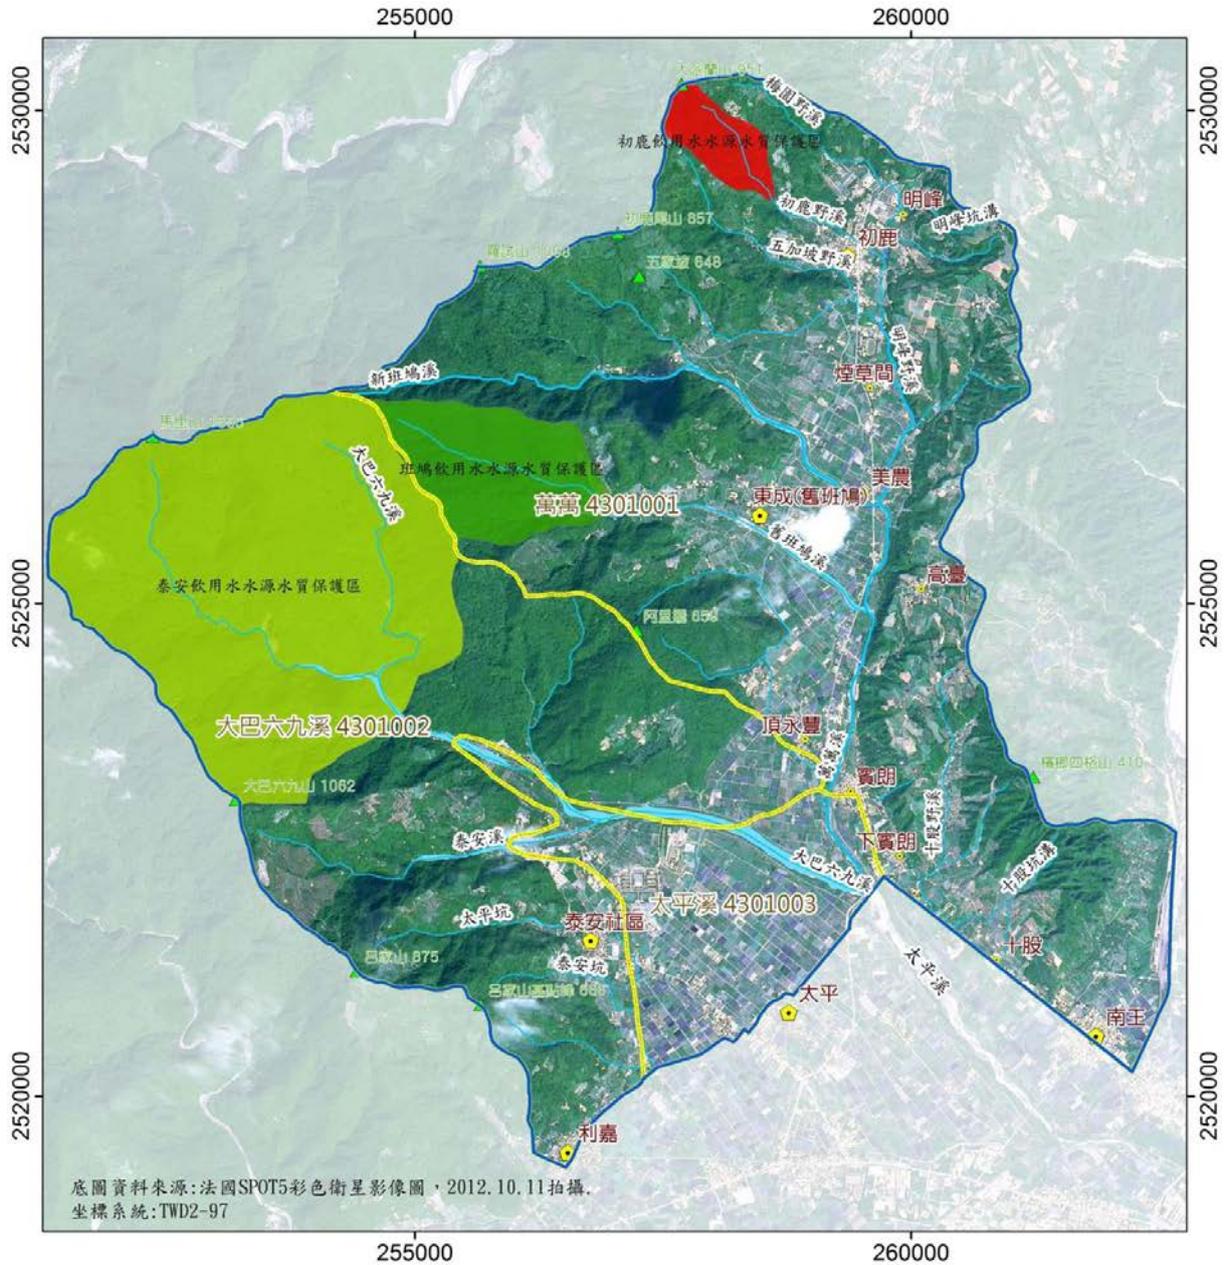
圖 2-3 計畫區水系分布圖

萬萬溪上游名為明峰野溪，集水區面積約 3,089 公頃，集水區平均溪床坡降 10.3%，高程差 1,085 公尺，溪流長度 10,513 公尺，集水區內包含明峰坑溝、梅園野溪、初鹿野溪、五加坡野溪、新班鳩溪，以及舊班鳩溪等主要野溪坑溝。萬萬溪主流於賓朗村與右側支流大巴六九溪匯流後稱太平溪，向東南流經南王、卑南及馬蘭，並於臺東市豐榮附近流入太平洋。相關水系分布如圖 2-3 所示。

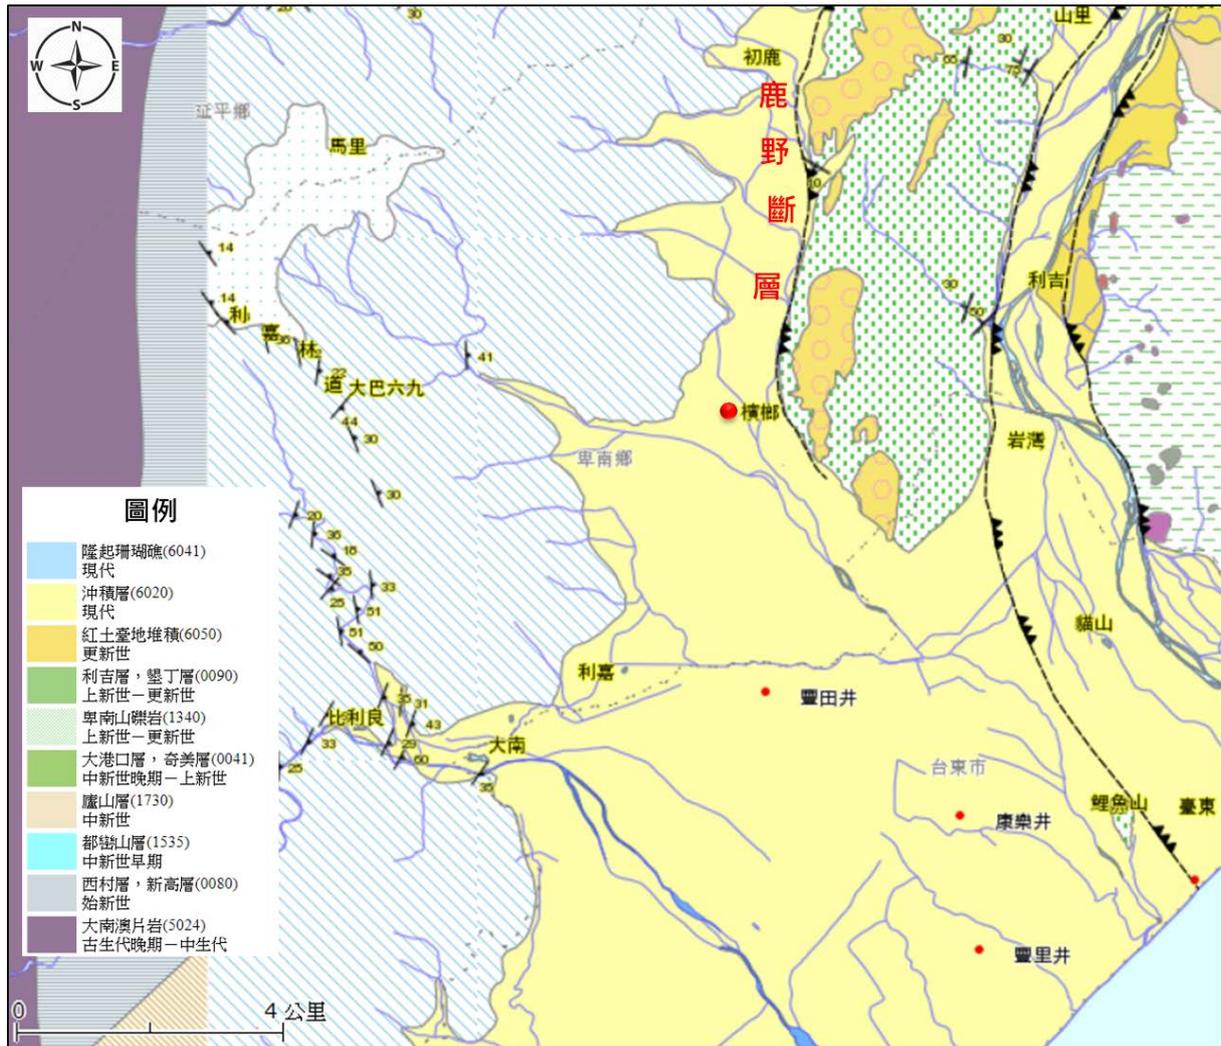
圖 2-4 計畫區地質分布圖

依據經濟部中央地質調查之地質資料整合資訊顯示，集水區之地質由老至新，相關計畫區之地質分布如圖 2-4 所示。地質說明如下：

- 一、分布於中央山脈東側坡地之古三紀始新世至漸新世之西村層(又稱紅葉層)變質岩，為板岩及片岩所構成。此地層是由頁理發達的深灰色板岩和千枚岩質板岩所構成，夾有暗灰色、中粗粒、堅硬的石英砂岩互層，這種互層尤其常見於本層的較下部。在標準地點背斜中心部分出露的西村層，厚度可以達到 600m，但是下部並沒有完全出露。由於沒有發現可資定年的化石，西村層的時代尚不能確定，因其整合在漸新世四稜砂岩的下面，所以被推定為漸新世至始新世，但是準確的時代還須留待更多的古生物或其他定年資料得到後方能知道。西村層在岩性和地層層位上被認為可以和雪山山脈帶中部的佳陽層相當。
- 二、集水區東側坡地則主要分布第四紀晚更新世卑南山礫岩夾砂岩，間有以紅土、礫石、砂及粘土所組成之紅土礫石層。卑南山礫岩為海岸山脈中最新的地層單位，不整合於中央山脈輕度變質岩之上，岩相以礫岩為主，偶夾有砂岩與泥岩。卑南山礫岩屬海相地層，大多由來自臺東縱谷西邊中央山脈岩區的礫石組成。礫岩組成以中央山脈之輕度變質岩岩屑為主，直徑 5~15cm，主要有板岩、變質砂岩、結晶石灰岩與綠色片岩等。本岩層的層理和淘選度都不太好，粗粒碎屑岩屬於合成的山麓或沖積扇堆積物。礫岩的生成時代可能在更新世中期或晚期，而其厚度變化很大，在 500~3,000m 之間。
- 三、於平緩地及中間溪谷屬第四紀全新世沖積層。本地層為厚度數公尺至數十公尺之晚期全新世地層，分布於花東縱谷和海岸山脈較大河谷中之河相礫岩層。

另外，有鹿野斷層經過此區，此斷層呈南北走向轉東南走向，為逆移斷層。斷層由鹿寮向南延伸，經稻葉與初鹿至賓朗轉向東南延伸，再經卑南、臺東至東海國中附近，全長約 24km。鹿野斷層主要的斷層地貌在永康村為沖積扇反傾斜，龍田村為河階面不等高，而嘉豐村、龍過脈為首洗谷線型，初鹿至賓朗為斷層崖。地層接觸關係在卑南山臺地部份，已知為卑南山礫岩逆衝至中央山脈變質岩之上，其他部份因缺乏露頭佐證，目前尚不得而知，相關斷層分布如圖 2-4 所示。

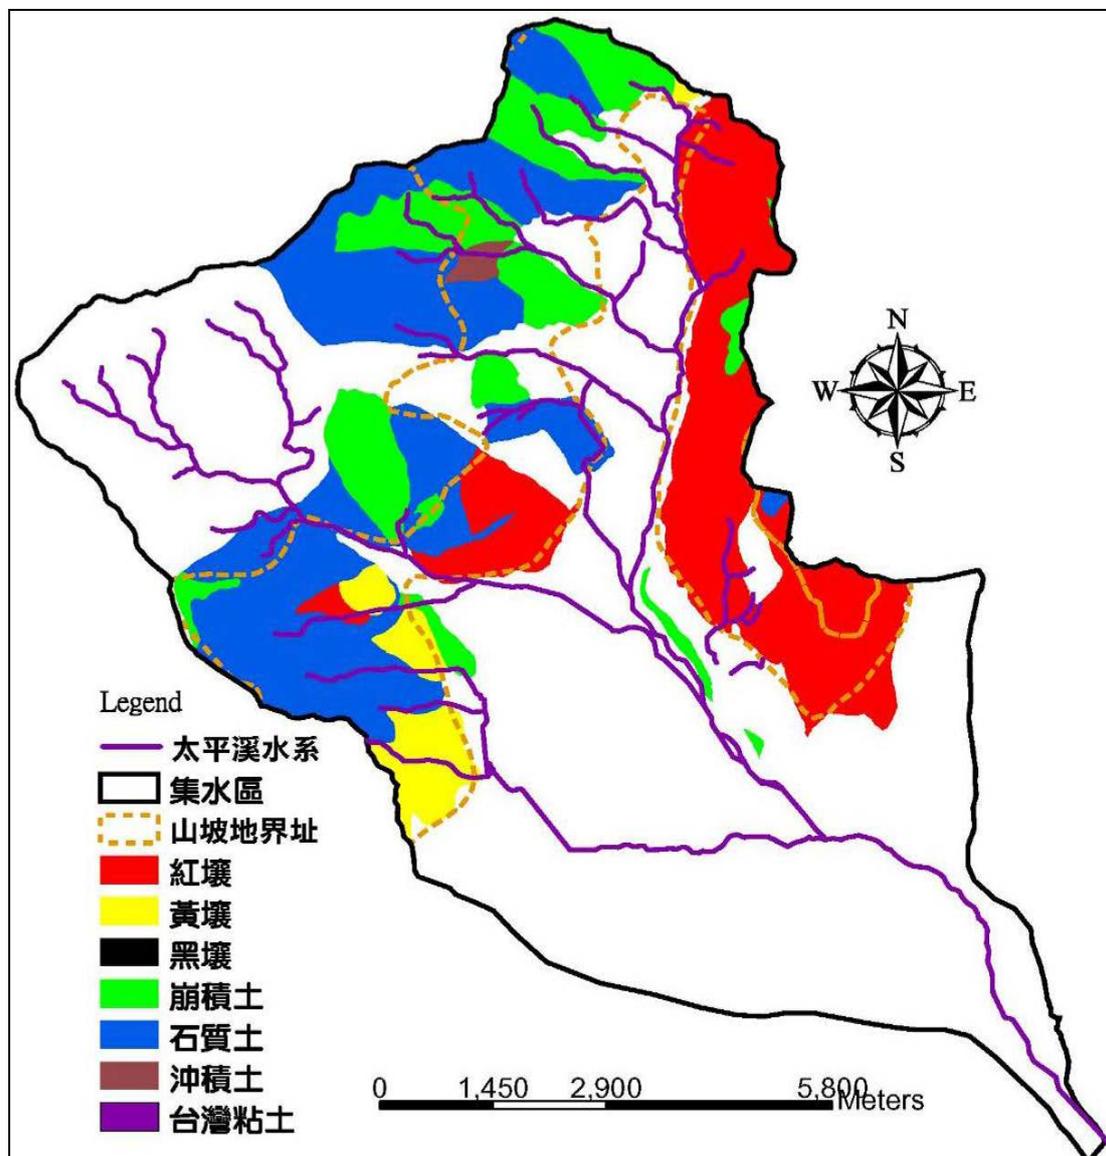
圖 2-5 太平河流域土壤分布圖

太平溪流域土壤類別豐富，包括變質岩石質土、崖地裸岩區分布、片岩老沖積土、變質岩淡色崩積土、洪積母質淡色崩積土、變質岩紅壤及黃壤等，一般土壤呈酸性至弱酸性，成土深度受地質岩性與降雨的影響。根據行政院農業委員會臺灣土壤分布圖(1989)，本流域土壤分布分別為(1)於中央山脈東側坡地主要為變質岩石質土、崖地及裸岩、變質岩黃壤、變質岩淡色崩積土所構成；(2)集水區東側坡地則主要分布為變質岩紅壤及黃壤、洪積母質淡色崩積土等，(3)於平緩地及中間溪谷則屬片岩老沖積土、雜地等，如圖 2-5所示，分述如下：

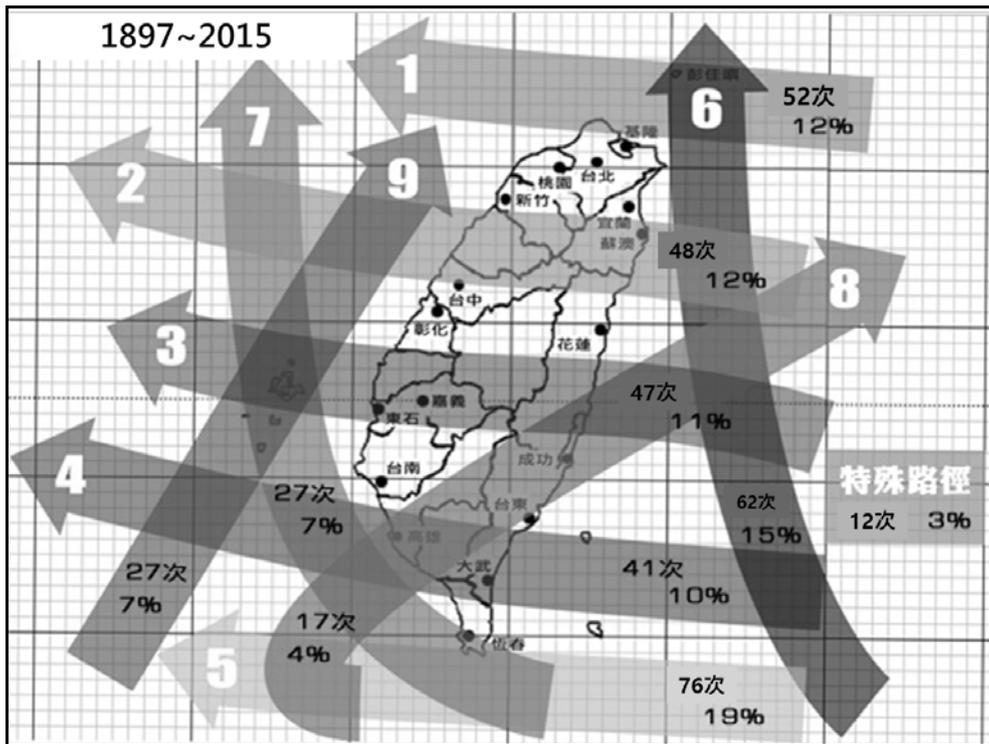
圖 2-6 侵台颱風路徑分類統計圖

依中央氣象局颱風統計資料 1958~2015 年間所發生之颱風記錄，歷年侵襲台灣的颱風大致可分為十類路徑，如圖 2-6 所示，其中對臺東地區直接侵襲或間接影響的為第四類路徑(佔 10%)及第五類路徑(佔 19%)，統計共 117 次，約佔全部侵台颱風之 29.5%。平均每年約 3~4 次有颱風侵襲台灣，其中以 8 月最多，其次為 7 月與 9 月，相關個月統計資料整理如表 2-2 所示。

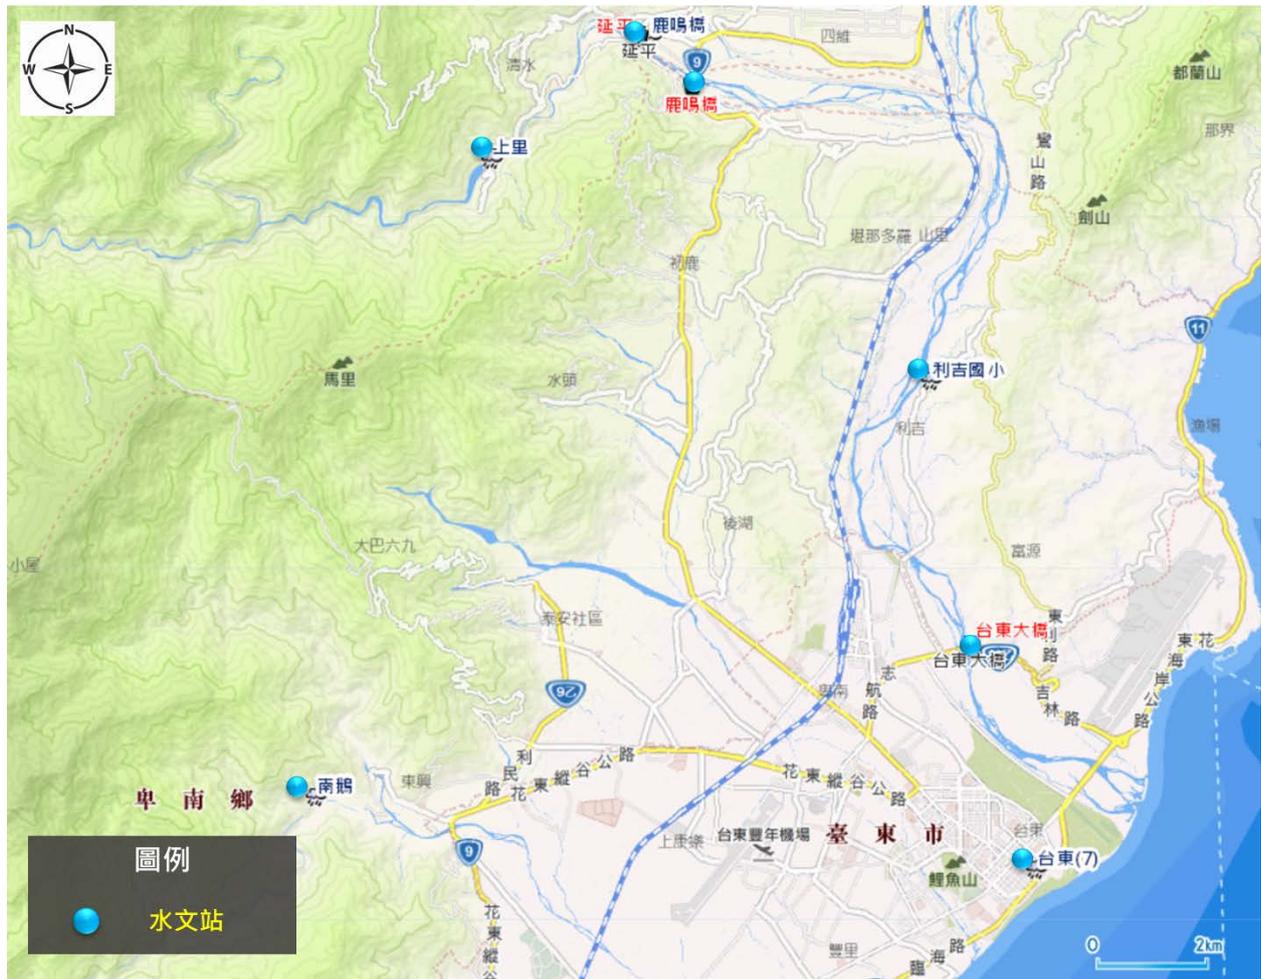
圖 2-7 計畫區域內水文觀測站位置圖

另外，本計畫區鄰近測站包含中央氣象局 1 處氣象站與經濟部水利署 8 處雨量站，共計 9 處觀測站。詳細測站資料整理如表 2-3 所示。相關位置如圖 2-7 所示。

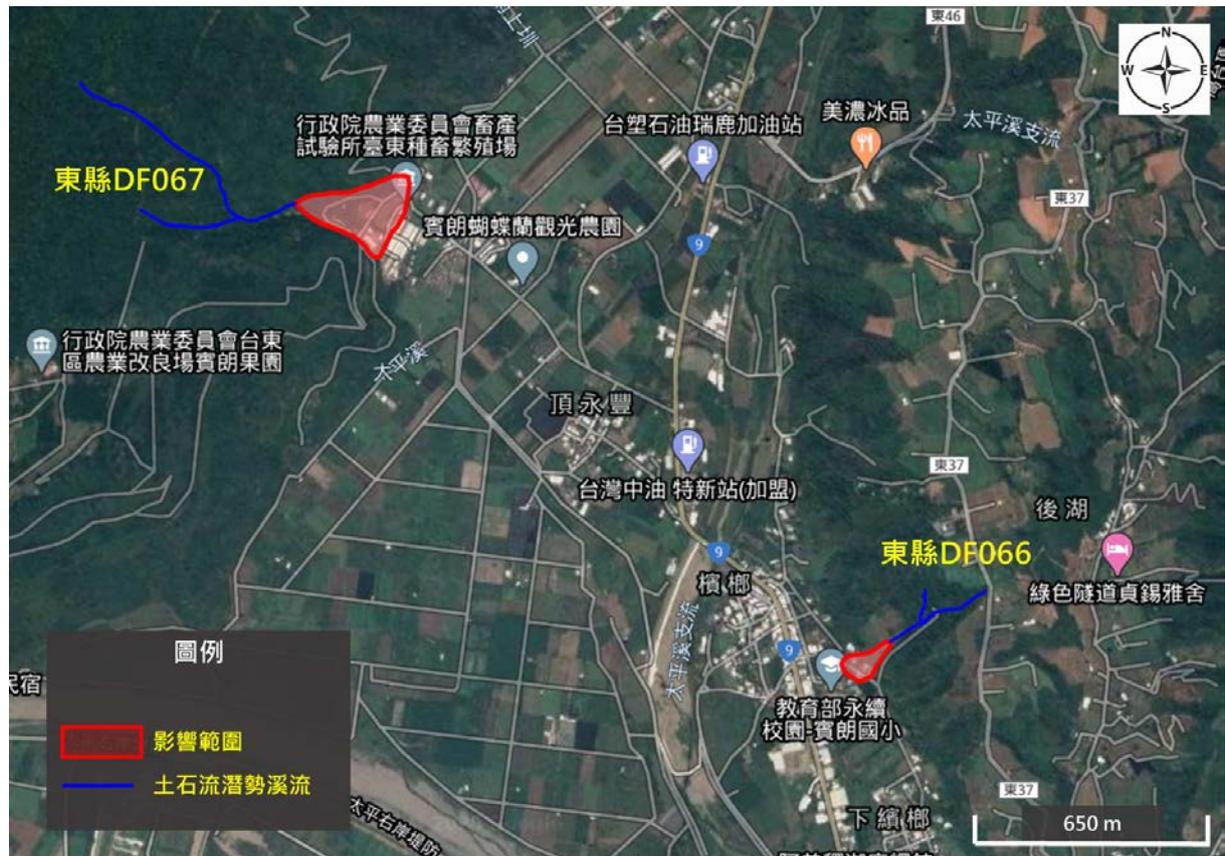
圖 2-9 土石流潛勢溪流分布圖

本計畫區內共有 2 條土石流潛勢溪流，分別為東縣 DF066 與東縣 DF067，詳細土石流潛勢溪流資料整理如表 2-7 所示。詳細土石流潛勢溪流分布位置及影響範圍如圖 2-9 所示。

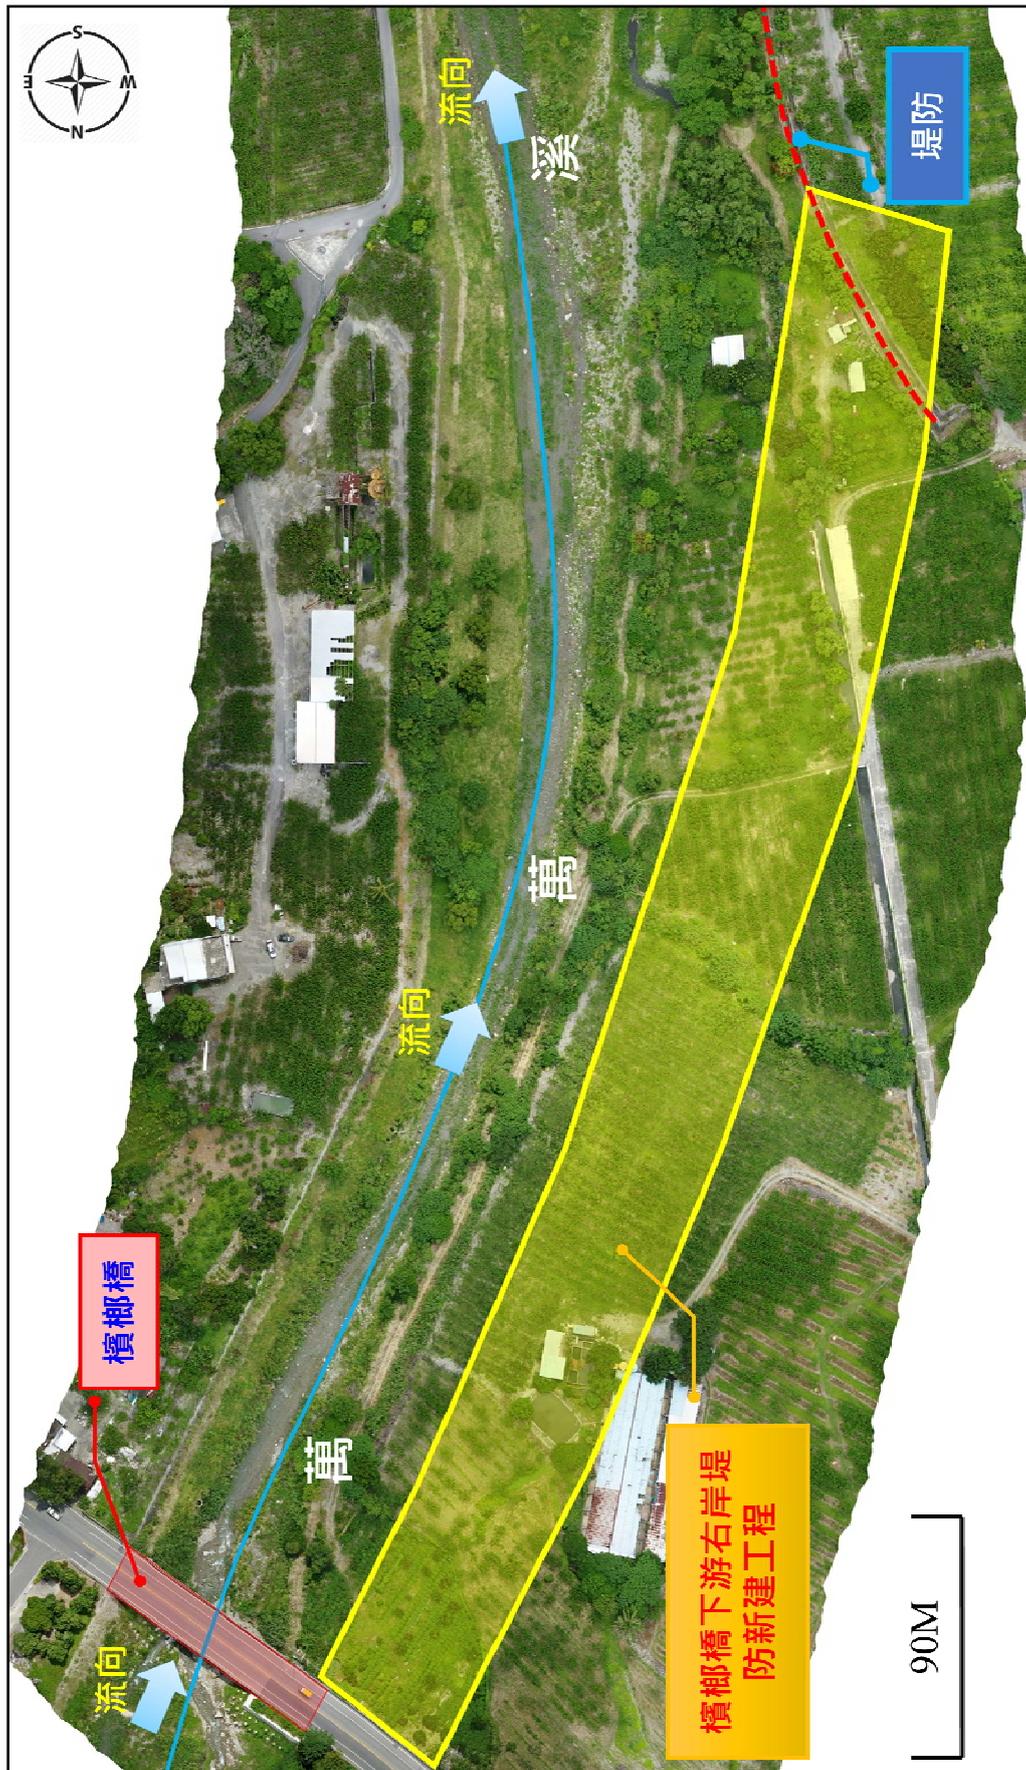
透過工作團隊的專業分工，針對檳榔橋下游右岸堤防新建工程進行生態檢核作業，並透過工程範圍(如圖3-2所示)之現場勘查，評估潛在生態課題、確認工程範圍與週邊環境的生態議題，以及生態保全對象等。

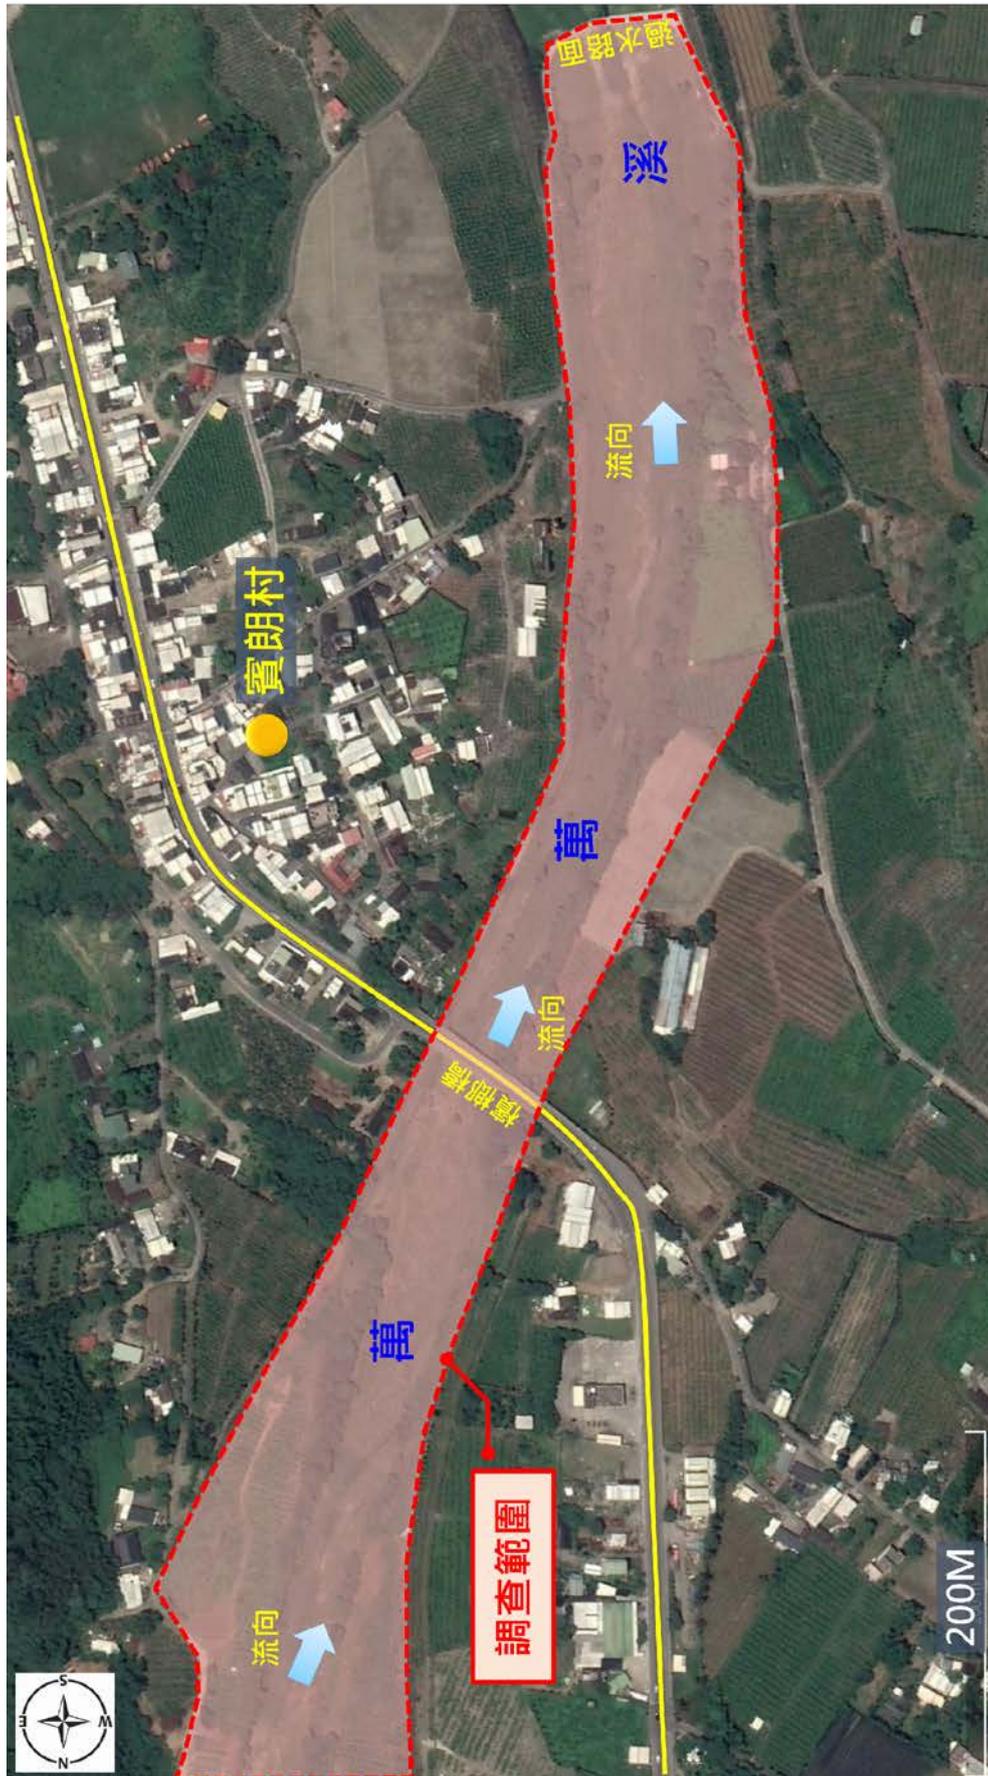
圖 5-1 生態調查範圍圖

調查植物的種類、生物量、植株組成，以及優勢度分析等，調查方法採用穿越線法，穿越線的調查方法有許多種變化，先在濕地外建立於平行於濕地長軸的一條基準線，再利用與基準線的相對位置設置穿越線。穿越線的設置可以逢機性(即以亂數表決定穿越線與基準線的距離)，或系統性(以固定距離為間隔)為之。沿穿越線的資料蒐集，可蒐集區塊內的所有植物。

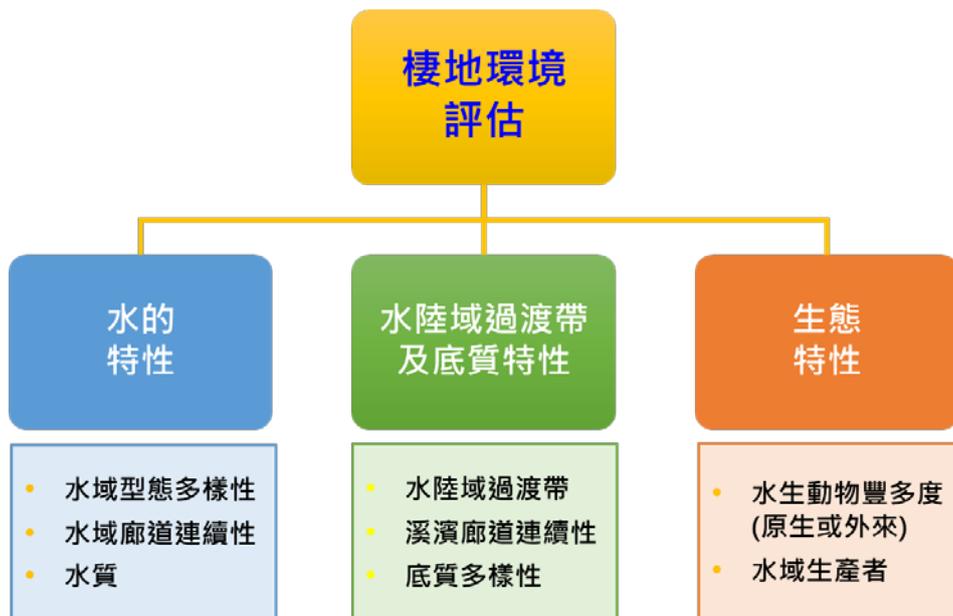
圖 5-3 快速棲地生態評估方法之評估架構圖

本計畫依據經濟部水利署「水利工程快速棲地生態評估表(河川、區域排水)」內之三大特性與八項評估因子(評估架構如圖 5-3 所示)，進行檳榔橋下游之棲地環境評估，並提出未來可採用的生態友善策略或措施。

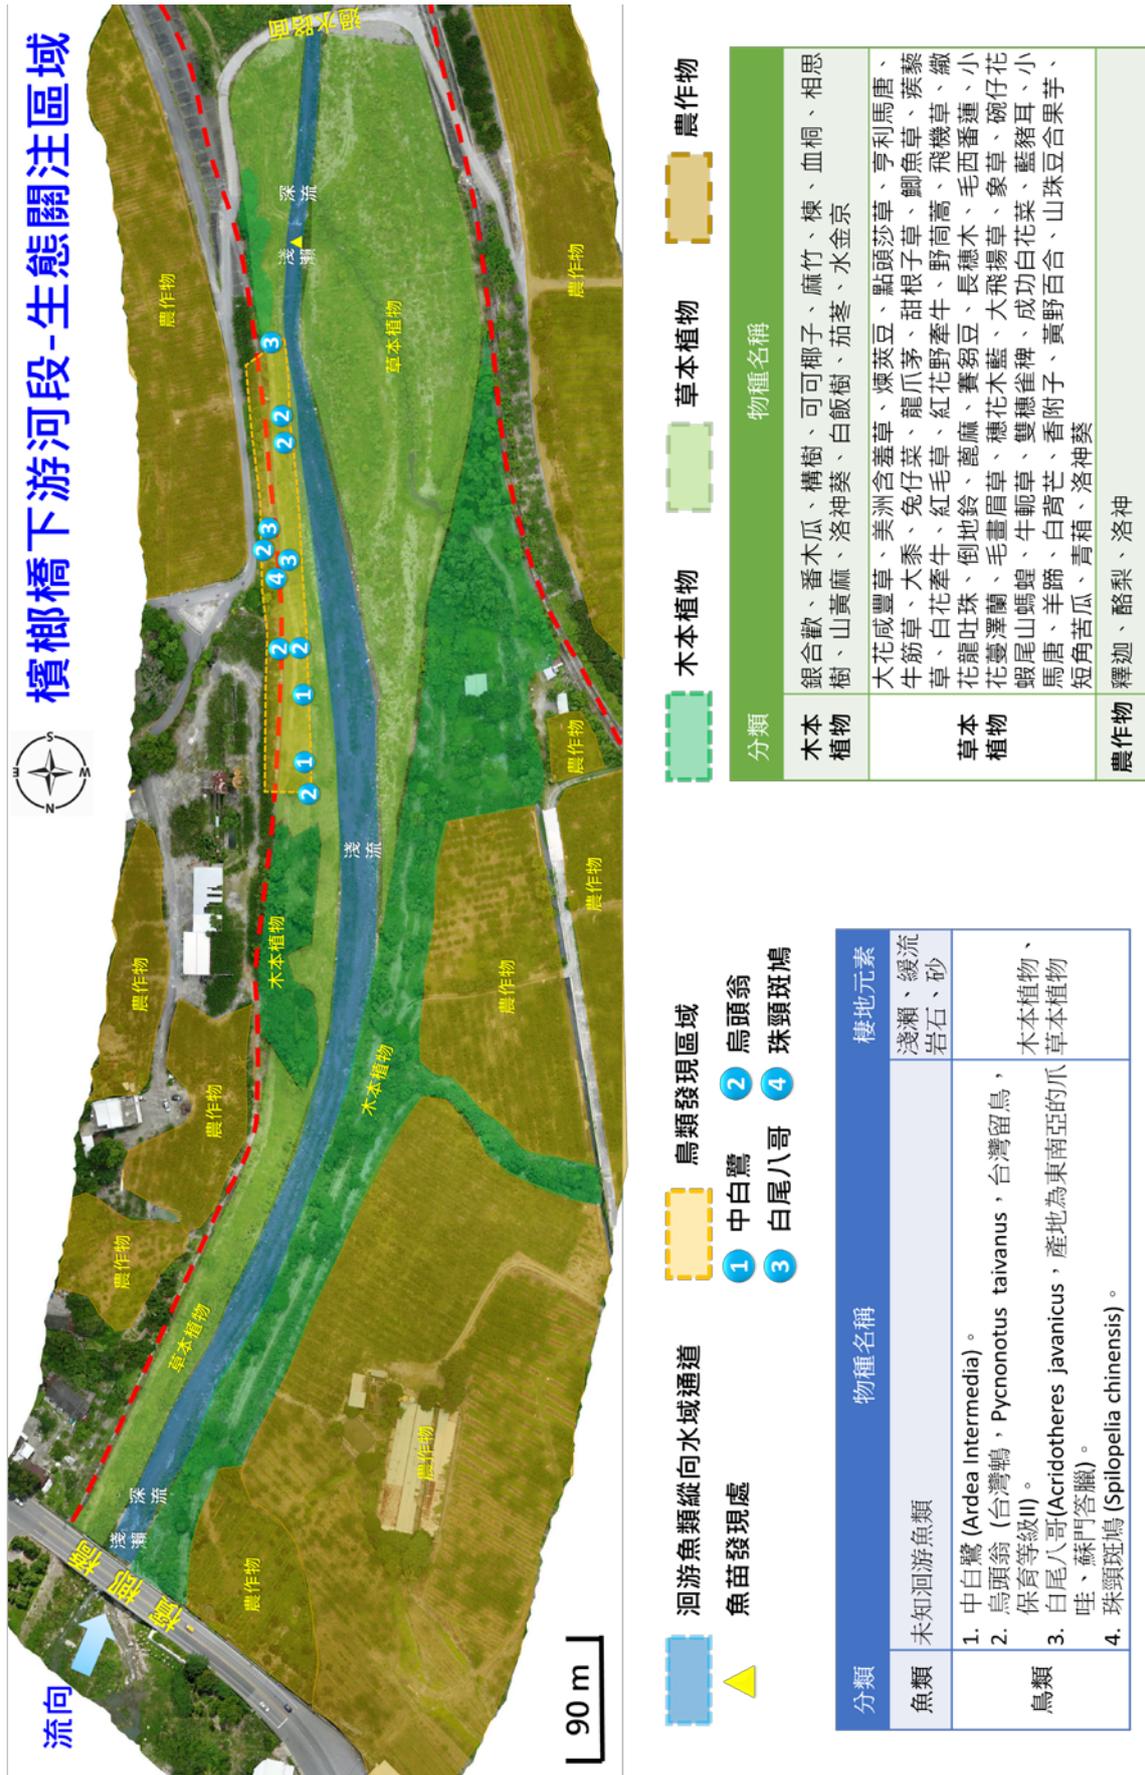
圖 5-4 檳榔橋下游河段之生態關注區域

等級	顏色 (陸域/水域)	判斷標準	工程設計 施工原則
高度敏感	紅/藍	屬不可取代或不可回復的資源，或生態功能與生物多樣性高的自然環境	優先迴避
中度敏感	黃/淺藍	過去或目前受到部分擾動、但仍具有生態價值的棲地	迴避或縮小干擾 棲地回復
低度敏感	綠/-	人為干擾程度大的環境	施工擾動限制在此 區域營造棲地
人為干擾	灰/淺灰	已受人為變更的地區	施工擾動限制在此 區域營造棲地

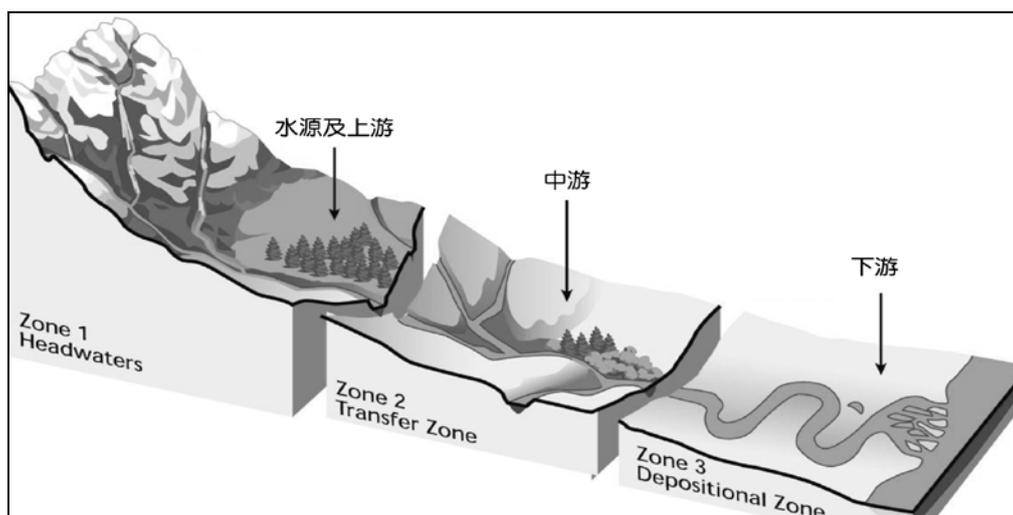
圖 7-1 水域地理區段圖

河川由山區發源地到進入海洋，大致分成源頭與上游、中游，以及下游等四個區段，如圖 7-1 所示。每區段之環境因子不同，故可藉由水流將河川生態系串連在一起。相關說明如下：

- 一、**源頭與上游河段**：一般河流源頭水量不大，甚至在地表上看不到水流，而上游河段之坡度較陡，使得水流湍急，水溫較冷，水質較清澈，溶氧量高，在急流中生長的植物，多貼伏在河川的岩石上，此河段的魚類需氧量較高，且較適合低溫水域。
- 二、**中游河段**：河道較寬且較深，海拔較低，坡度較緩和，水溫較暖，流速趨緩，此河段的魚類需氧量較低，適合暖溫水域。
- 三、**下游河段**：河川進入平坦地形，流速減緩，河岸區也形成許多的淺灘與濕地，而河流出海口的三角洲，河道甚多分歧，且有泥沙與有機物沉積，形成半鹹水的濕地環境。

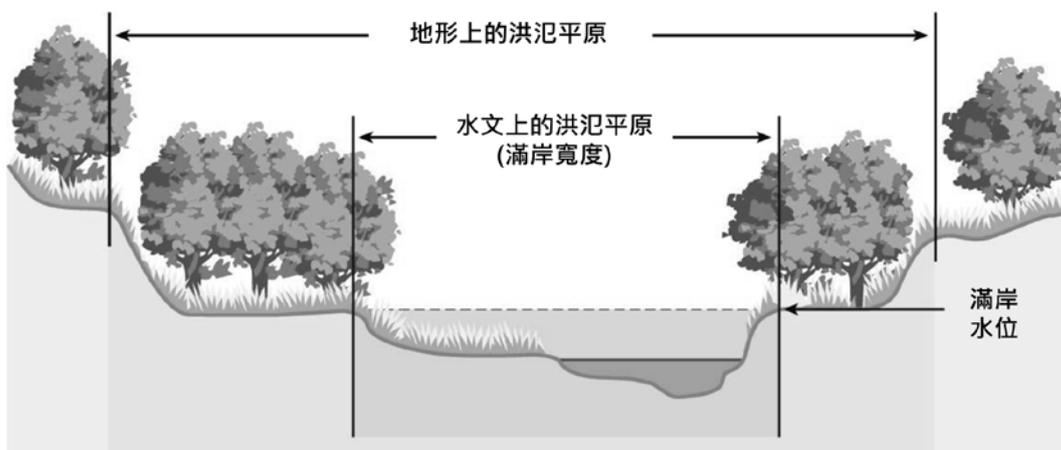
圖 7-2 濱溪區域植生層次斷面示意圖

在歐美河溪復育的研究與經驗中，皆相當重視濱溪生態系統，且認為濱溪為復育的重點區域。而在國內部分，現行水利法規是禁止於河寬未達 300m 的河段內種高莖作物(農作物成株高度超過 50cm)，但為施行濱溪棲地維護或復育時，則須重新檢視植生層次是否有抵觸法規或難以適用的情形，相關濱溪區域植生層次斷面如圖 7-2 所示。

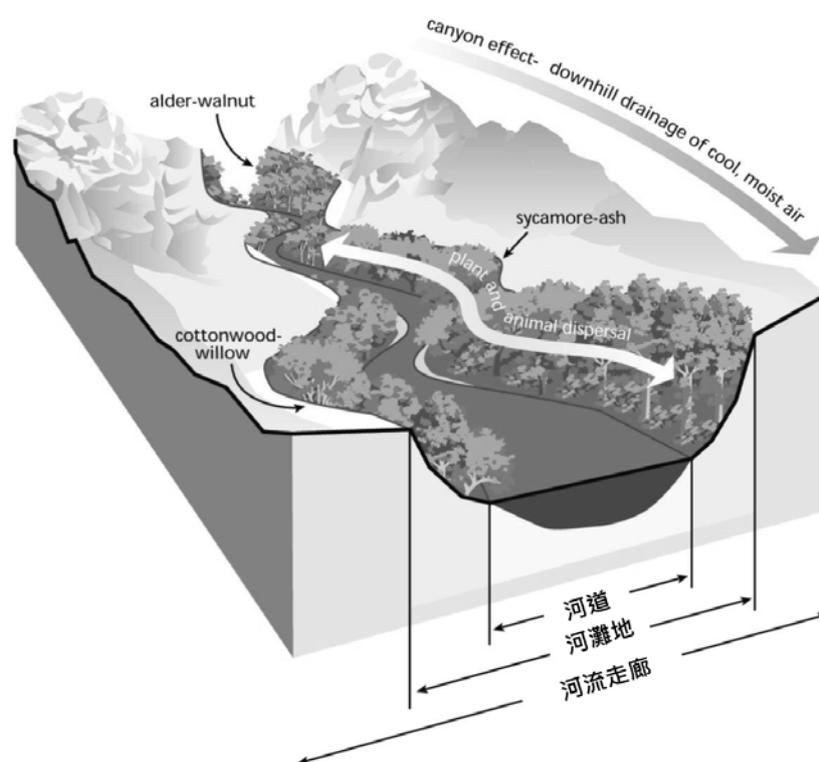
圖 7-3 河道、河灘及河流廊道示意圖

河岸帶(Riparian Zone)指高低水位間的河床及高水位上直至河水影響完全消失為止的區域，亦可泛指鄰近河流、湖泊、池塘、濕地，以及其他特殊水體，且有顯著資源價值的區域(如圖 7-3)。由於河岸帶是水陸相互作用的區域，故可依土壤、植被和其他可指示水陸相互作用等因素的變化來劃定界線。河岸帶最早定義為行政管理人員所用，係指靠近河邊幾十公尺內的區域。而在學術界，則定義陸地上同河水發生作用的植被區域。爾後，河岸帶之定義分為廣義和狹義兩種，廣義係指靠近河邊植物群落，包括其組成、植物種類多度，以及土壤濕度等在同一高地而植被明顯不同的地帶，即受河溪有任何直接影響的植被，而狹義係指河水與陸地交界處的兩邊，直至河水影響消失為止的地帶。目前大多採用狹義之定義。而河岸帶是介於河溪和高地植被之間的生態過渡帶，具有明顯的邊緣效應，亦是陸地生態系統和水生生態系統的交錯區。

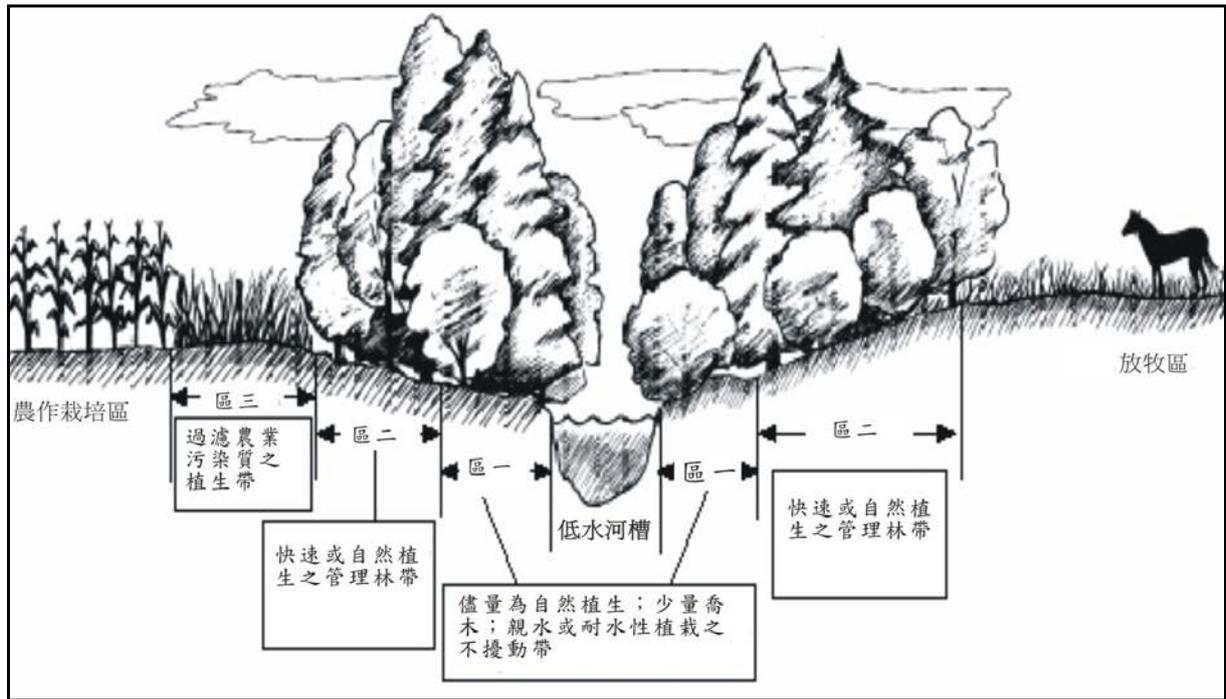
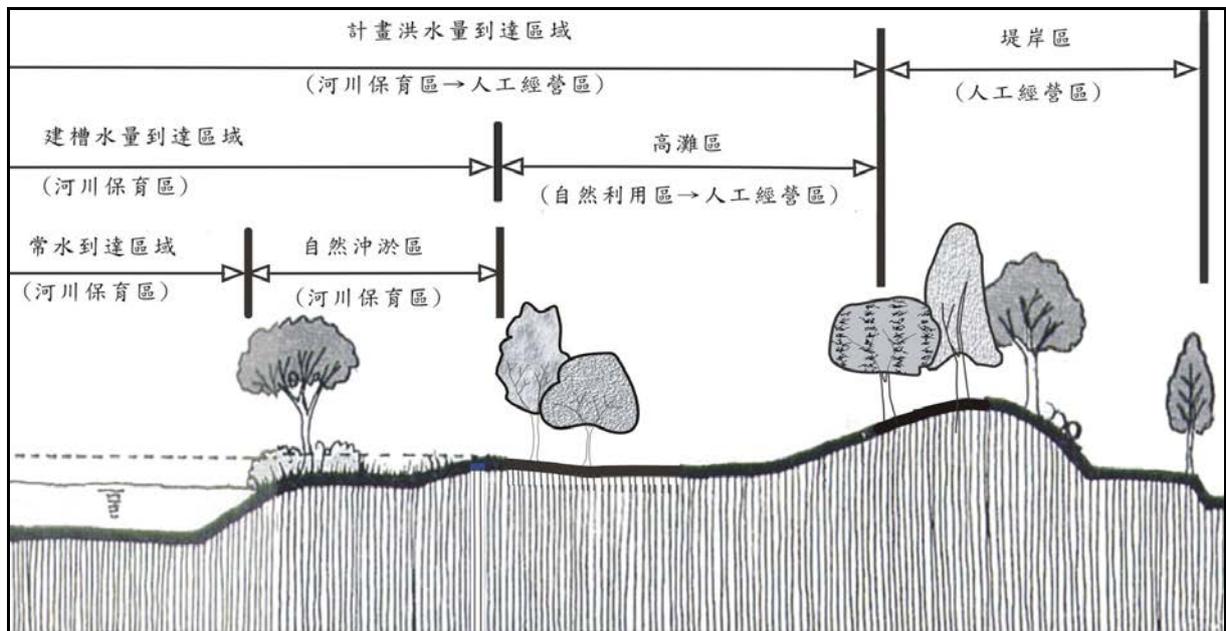
圖 7-4 流經農業區之典型河川分區管理示意圖

河川環境劃分為河川保育區、自然利用區及人工經營區等環境分區，再此分區方式以人為利用自低至高程度分成河川生態保護空間、環境教育空間、自然休憩空間、親水活動空間、運動遊憩空間及農業活動空間，如圖 7-4與圖 7-5所示。

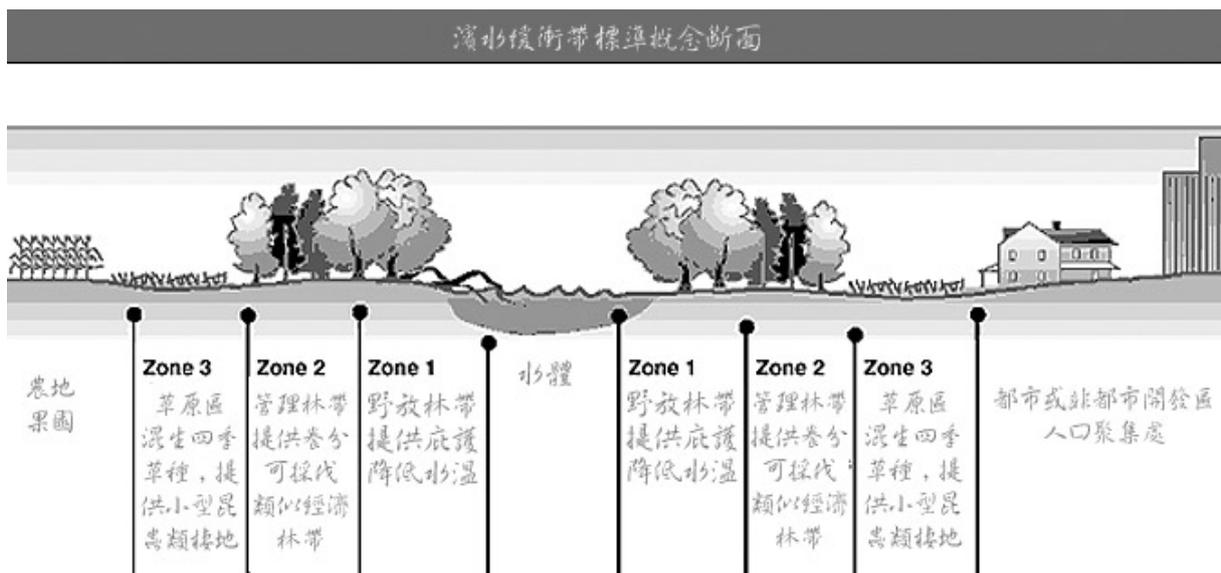
圖 7-6 濱水緩衝區分區及位置劃設原則示意圖

- (一)廊道組成：衡量河川自然條件，生物廊道將以深水槽為主軸，向兩側延伸至水岸區域及高灘，所形成帶狀區域，起至河口至上游山區之河道範圍，包括水道、臨水岸、綠帶、魚道及過路通道小徑等，以及提供生物棲息與停留，或可作為生態復育之生物棲地等。
- (二)廊道配置：配合深水槽設置，將於臨水岸邊緣加強植生，並於靠近水岸適當範圍管制土地使用行為及活動，以避免干擾生態廊道。由於大部份高灘均逐漸被開發利用，包括河濱公園及農田，生態干擾與不穩定性高，廊道將設置於水域及水岸區域，其中，常水水域與臨水護岸為主要廊道，堤防綠帶為次要廊道，如圖 7-6 所示。
- 由於河川經整治後，經常形成封閉區域，如何使得經河川生物廊道到達周邊生態區為另一項重要工作，此部份除利用連接水路與緩坡堤防外，堤防防汛道路亦須設置生物通路小徑，以確保生物廊道功能。至於通道斷面與間距，應針對使用動物進行分析評估，以確定其適用性，避免徒具型式而無功能。

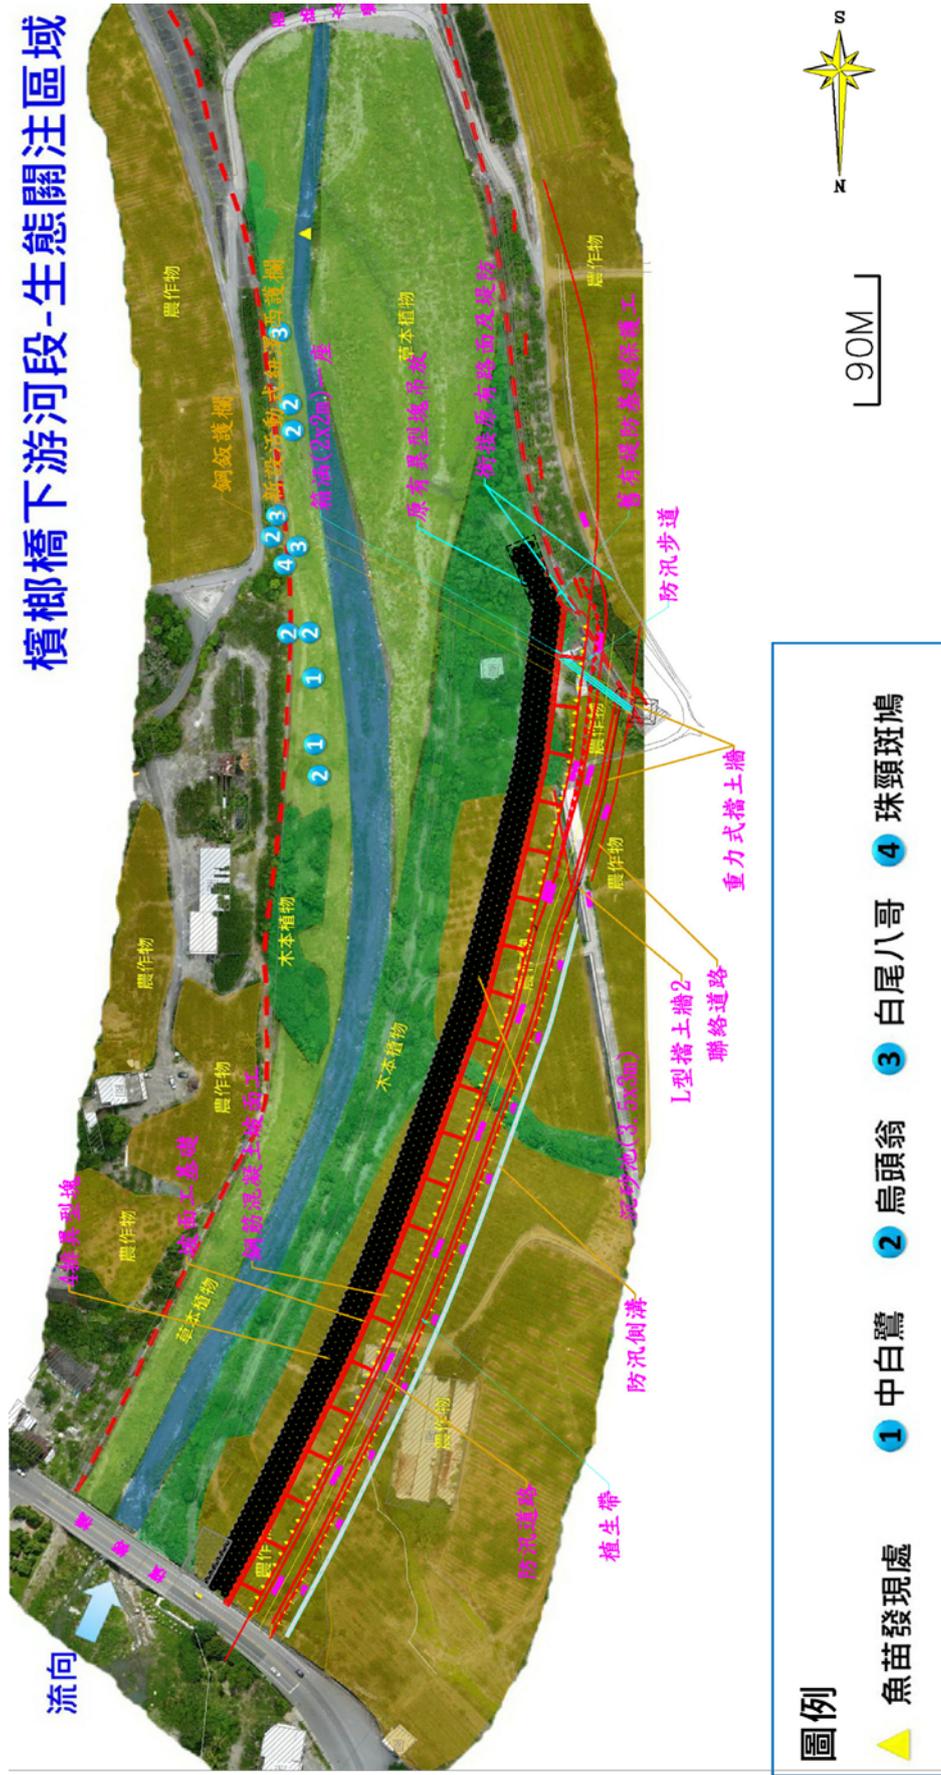
圖 7-7 生態關注區與工程設計之套疊圖

依據此區域歷年生態調查資料與本次調查資料進行分析比對，並未發現瀕危物種或特殊物種，河道內之植物多屬外來物種(佔 69%)。鑒於此，本計畫將檳榔橋下游河段之生態關注區與「檳榔橋下游右岸堤防新建工程」之設計圖進行套疊(如圖 7-7所示)，圖中可見新設堤防位於農作物區，其屬於「陸域—人為干擾」的區域，工區距離河道尚約有 30 公尺左右，對於水域環境影響不大，工程平面設計位置經檢核，工程對自然棲地影響尚在可控制範圍內。另，新建堤防與河流平行，且無橫向構造物，故不會影響溪流之連續性。
