由於生態環境議題逐漸受到大家關注，但因全球極端氣候所造成之降雨事件頻傳，使得多數地區遇雨成災，為了保全民眾之生命財產，故仍須採用工程來治理河溪。鑑於此，本計畫組成生態背景與工程專業之跨領域工作團隊，進行現場勘查、資料蒐集及生態棲地環境評估，評估潛在生態課題、確認工程範圍與週邊環境的生態、以及生態保全對象等。藉此研擬符合迴避、縮小、減輕與補償策略之生態保育對策，配合回饋工程規劃單位提合宜的工程配置方案。

本計畫之範圍位於臺東縣卑南鄉太平溪支流，詳細位置如圖 1-1 所示。

檳榔橋下游右岸堤防新建工程位於萬萬溪(太平溪支流)右岸，萬萬溪發源於卑南鄉初鹿村，東臨太平洋與臺東市，西倚中央山脈，南接金峰鄉與太麻里鄉，北臨鹿野鄉。相關計畫區地理位置如圖 2-1 所示。

圖 3-2 檳榔橋下游右岸堤防新建工程之工程範圍圖

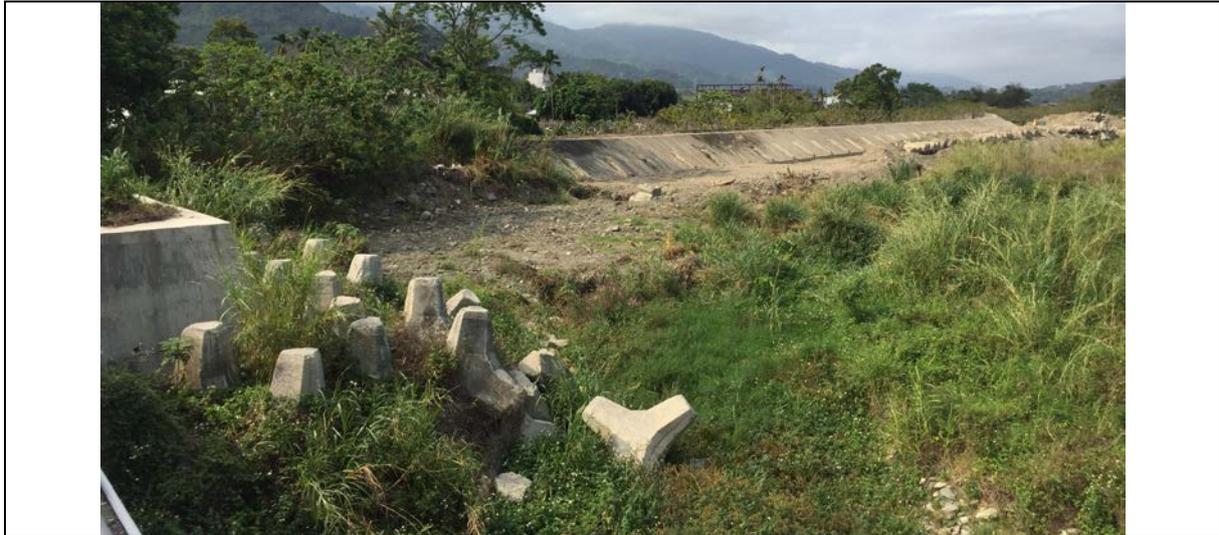
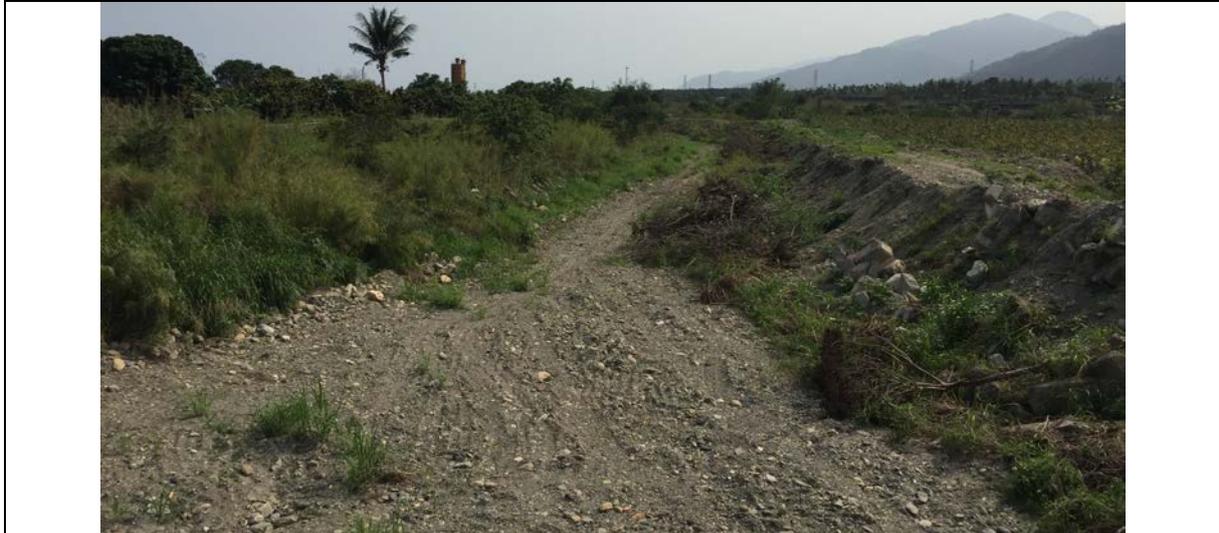
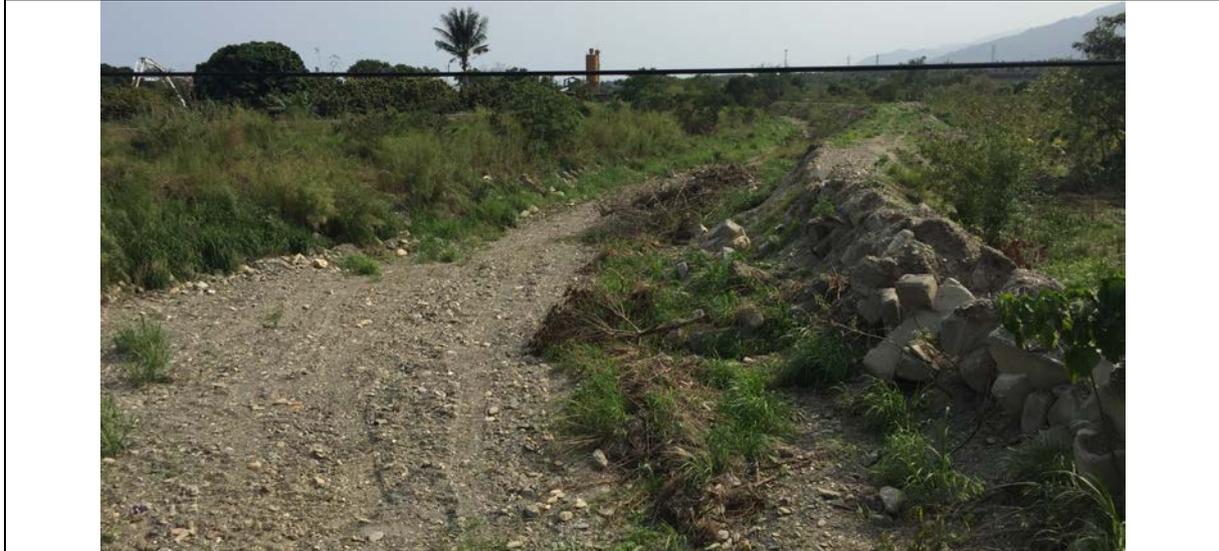
圖 7-8 生態關注區與工程配置之細部生態調查

說明：檳榔橋上游河道無常流水，且河道內植生多屬外來物種 拍攝時間：108/03/28

說明：檳榔橋下游河道無常流水，且河道內植生多屬外來物種 拍攝時間：108/03/28

本計畫並依據生態關注區與工程設計之套圖，於 108 年 3 月期間進行細部生態調查，並依據調查成果進行相關的評析。本計畫比對細部生態調查成果與 107 年 6 月~10 月間之調查結果，發現本次與前次調查成果差異不大，河道內之植物仍以外來物種居多，而動物部分也以鳥類為主，河道乾枯無魚類蹤跡，在堤防新建工程配置區域內並未發現特殊物種。由比對結果可以推斷，此河段因無常流水，再加上人為干擾較為頻繁，導致此區域的物種豐富度較低。現場調查照片如圖 7-8所示，詳細調查成果參見第五章 5.1 節—「生態調查」。

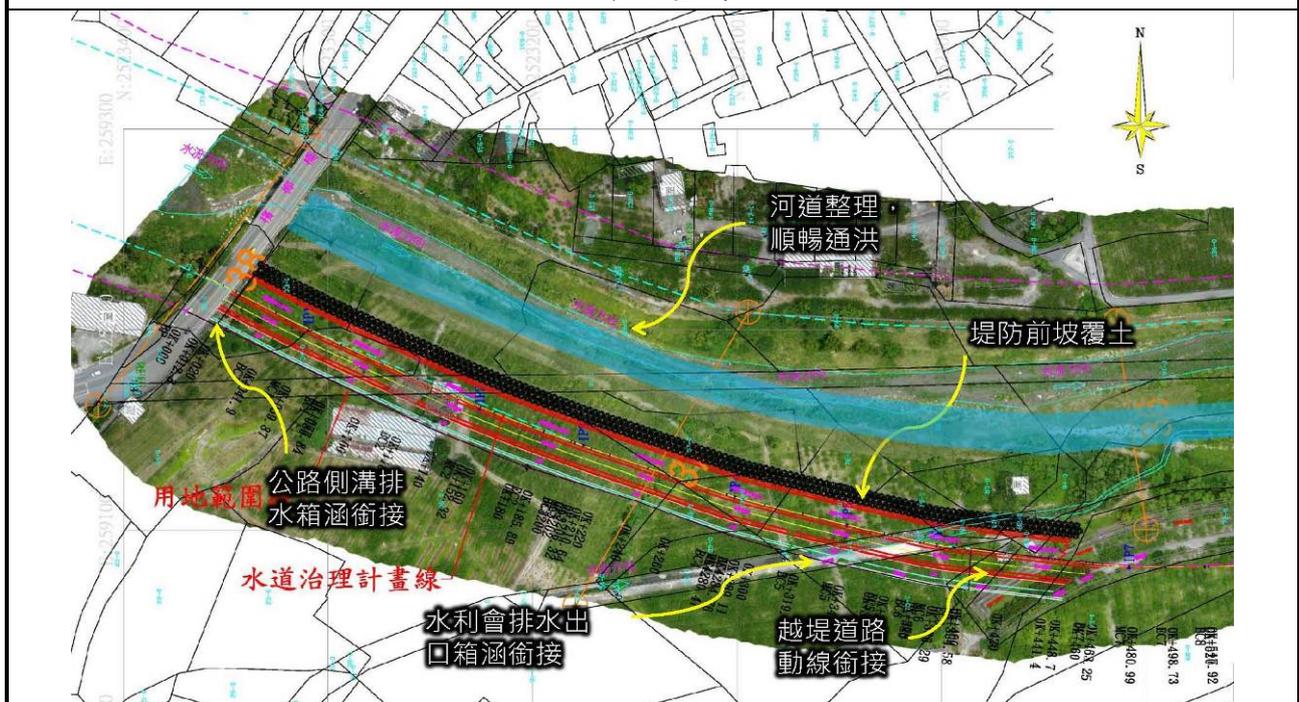
工程配置圖

工程名稱	檳榔橋下游右岸堤防新建工程	主辦機關	臺東縣政府
基地位置	臺東縣卑南鄉賓朗村	設計監造	造齊工程顧問有限公司
座標 (TWD97)	X : 259273 Y : 2523313	施工廠商	偉峻營造有限公司
工程概要	堤防新建工程，共計 434m	工程經費	34,170,000 元整
開工日期	108 年 04 月 25 日	工程期程	300 日曆天
工程內容	1.新建堤防-434m 2.防汛道路-434m 3.防汛側溝-310m 4.堤防基礎保護異型塊-556 個 5.箱涵與集水井-2 處 6.植生帶-711m

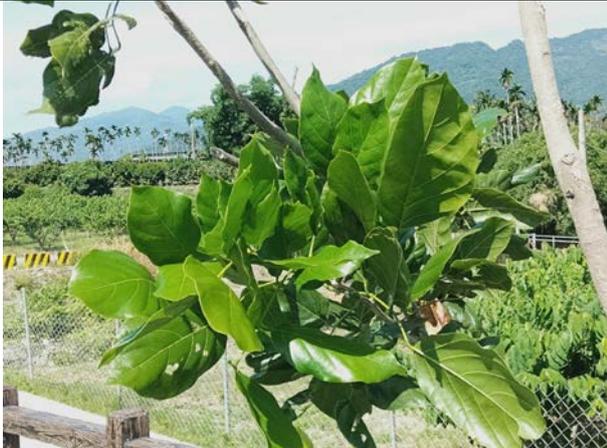
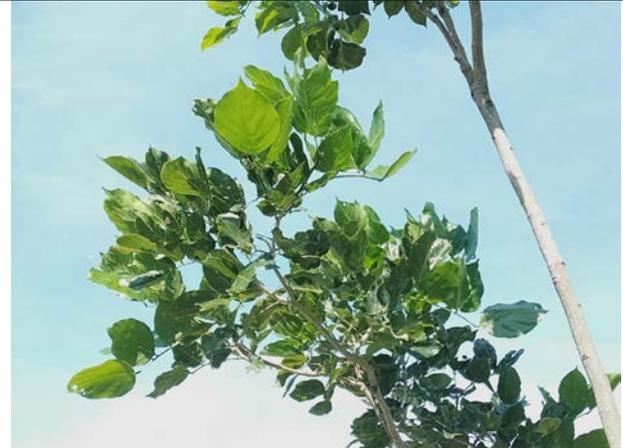
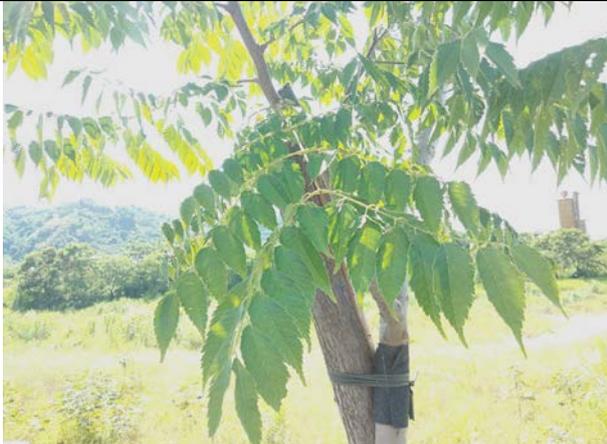
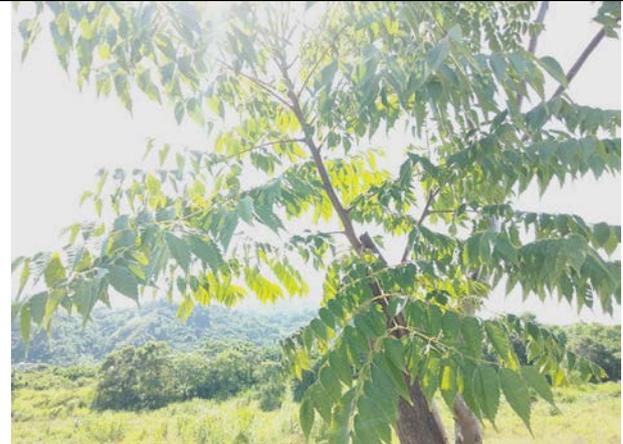
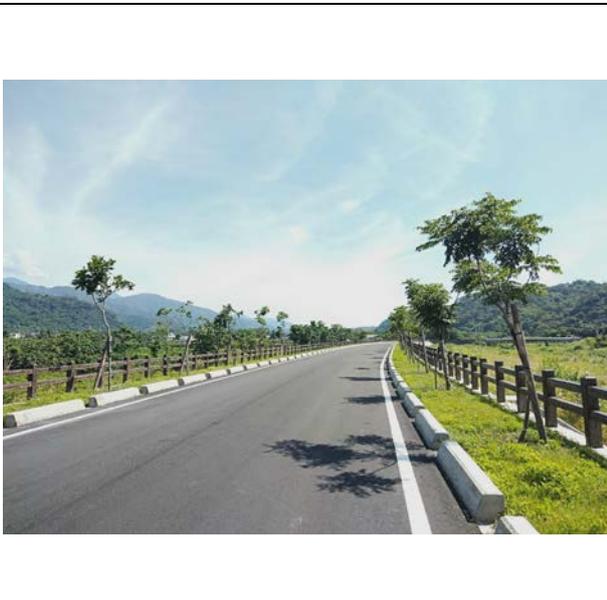
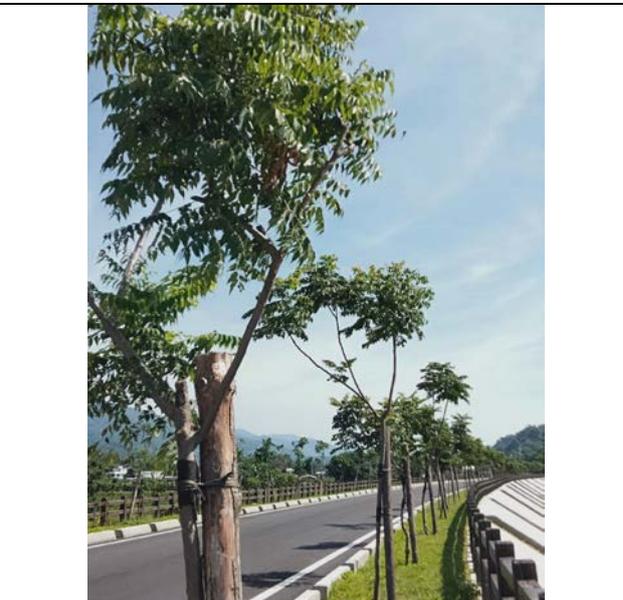
<p>說明：堤頂種植水黃皮</p>	<p>說明：堤頂種植水黃皮</p>

<p>說明：堤頂種植台灣欒樹</p>	<p>說明：堤頂種植台灣欒樹</p>

本計畫檢查期間，也發現頂植樹部分種植原生物種，如水黃皮與台灣欒樹，現場植生如圖 8-6所示。後續維護管理階段則在繼續觀察其生長狀況，並請施工單位注意植物養護作業。
