# 景美溪左岸休憩廊帶串聯工程 生態檢核成果報告

新北市政府  
中華民國111年04月

## 1.1 規劃設計階段生態檢核(執行單位 108 年水環境顧問團)

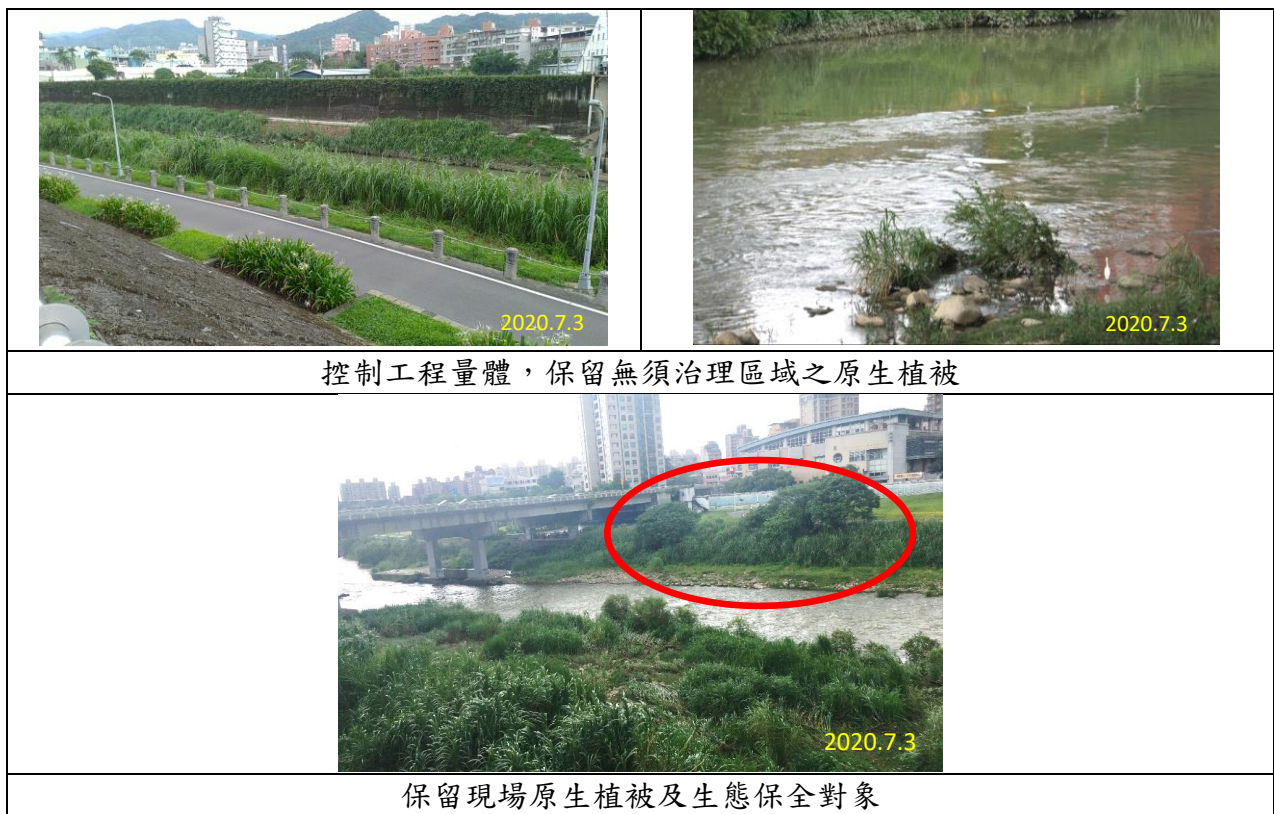
圖 1-3 景美溪左岸休憩廊帶串聯工程生態保育措施執行現況示意圖

經現場勘查，可知本案工程目前為止施工廠商均有切實落實「迴避」、「縮小」、「減輕」及「補償」方面之生態保育措施，其中因工區內河道水質狀況本就不佳，執行「縮小」措施之縮小工程量體對鄰近生態之影響尤為重要，因工程鄰近景美溪河道區域，須盡量避免影響到當地水生生態系統以及河岸兩側之原生植被，且於施工時應設置施工圍籬亦或是黃色警戒帶，控制工程量體之範圍，減輕環境帶來之影響。而執行「補償」措施時，應於完工之工區周遭進行植被補植、設置綠帶等綠化工程，盡可能恢復甚至增進當地生態系功能。後續將持續配合辦理追蹤執行作業，應可有效減輕本案工程對周遭生態環境之影響，工區現況情形詳圖 1-3 所示。

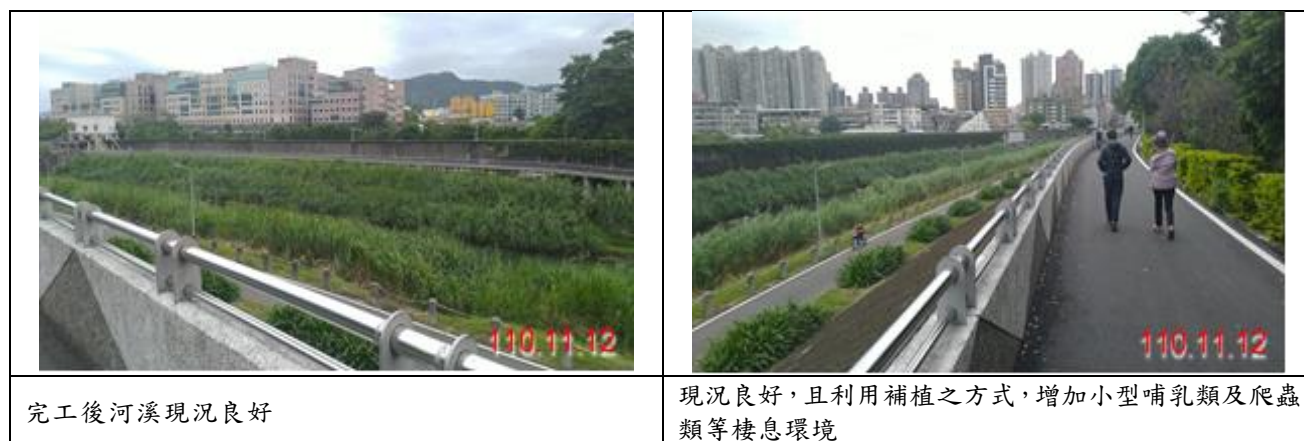
圖 1-4 景美溪左岸世新三號水門至一壽橋休憩廊道串聯生態保育措施執行後現況示意圖

本工程完工後，本計畫執行團隊於 110 年 11 月 12 日進行現場檢視，經檢視了解，施工期間施工團隊有進行生態保育措施自主檢查及落實執行 5 項生態保育措施推動(生態保育措施一覽詳表 1-5)，有助減輕工程對周遭生態環境影響。且本次經由施工前及施工後之棲地生態品質評估表得知，整體分數仍為 61 分，棲地品質維持在「良好」等級。經由棲地檢視，現場施工便道與堆置區之環境復原現況良好，於施工階段之生態保育措施皆有確實執行，工程完工後相關現況詳圖 1-4 所示。

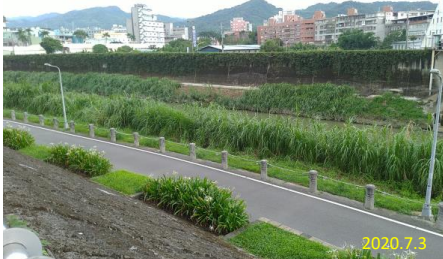
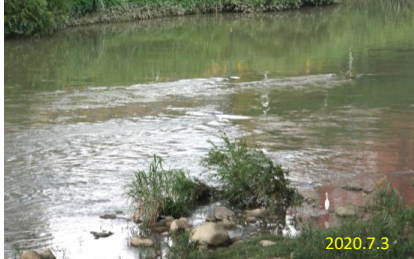
| <b>3.生態棲地環境評估：</b><br>本階段生態棲地環境評估則利用水利署水利工程快速棲地生態評估表(河川、區域排水)進行評估，棲地品質分數為 61 分，棲地品質良好，惟兩岸具人工構造物或其他護岸及植栽工程，30%~60%廊道連接性遭阻斷。 | | | |
| <b>4.棲地影像紀錄：</b><br> | | | |

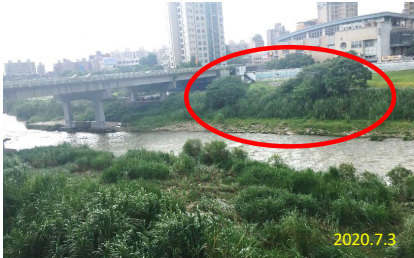
| <b>5.生態保全對象之照片：</b><br> | | | |
