# 110~111年度新北市政府生態檢核暨相關工作計畫

## 生態檢核成果報告 (維護管理階段)

主辦機關：新北市政府水利局  
執行廠商：科進栢誠工程顧問股份有限公司

**圖 7-2 景美溪左岸世新三號水門至一壽橋休憩廊道串聯生態保育措施執行後現況示意圖**

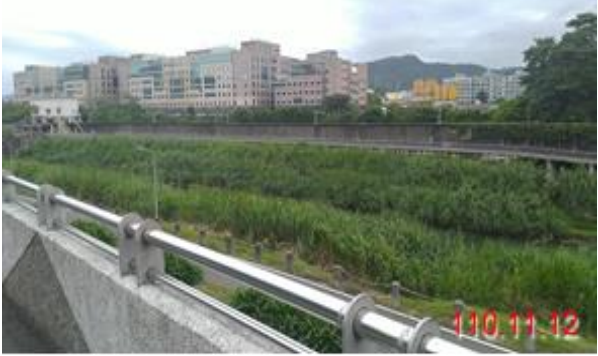
經由棲地檢視，現場施工便道與堆置區之環境復原現況良好，於施工階段之生態保育措施皆有確實執行，工程完工後計畫區相關環境現況詳圖 7-2 所示。

| 完工後河溪現況良好 | 現況良好，且利用補植之方式，增加小型哺乳類及爬蟲類等棲息環境 |

- (一)河道水域生態豐富，惟發現外來種魚類有增加情形，應予以注意及研擬相關措施。
- (二)河岸兩側步道於適當處建議應設置環境教育相關解說牌，以利河川環境教育之推動。
- (三)應強化河道兩岸綠色原生植栽的培植，營造良好棲地環境
- (四)後續建議監測自行車道的使用情形，以利檢討設施的必要性。
- (五)辦理生態監測計畫，主要調查評估項目為水中生物及鳥類等二大類，監測調查頻率為豐枯水期各乙次，監測時程建議採 2 年並製作監測報告，以利了解生態環境恢復情況。
