藤寮坑溝排水生態河川營造計畫  
生態檢核成果報告  
(施工階段)

新北市政府  
中華民國111年04月

## 1.1 施工階段生態檢核

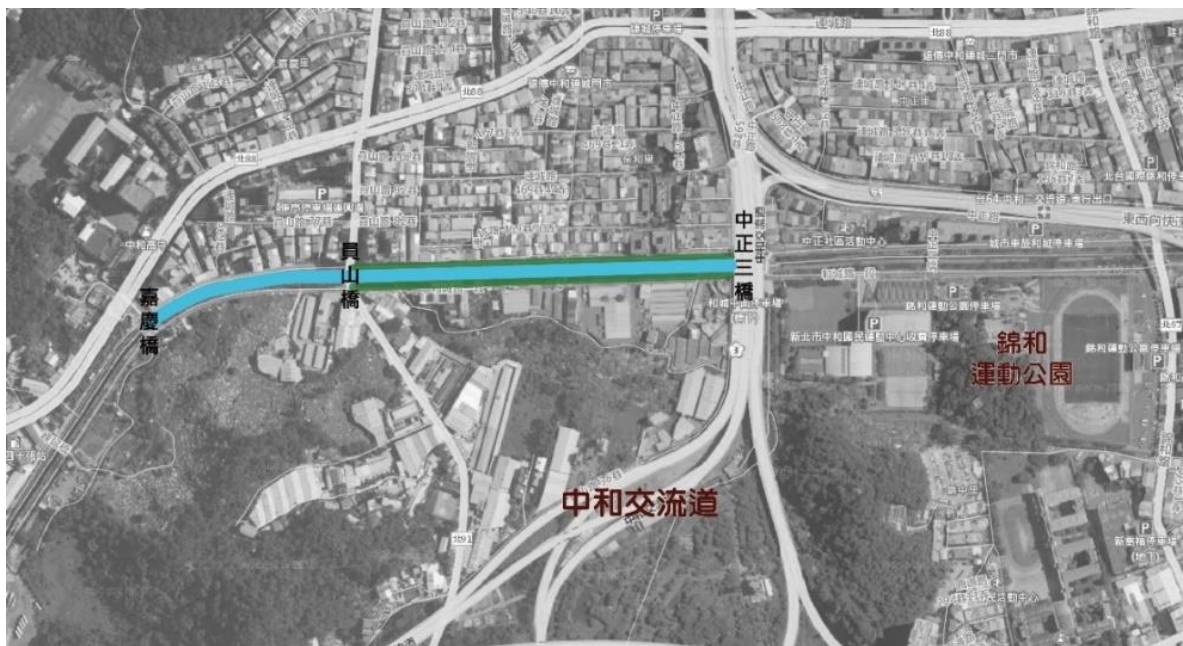
圖 1-1 工程計畫位置圖

本計畫排水藤寮坑溝上游位於土城及中和交界處，為市區排水幹線，截流山區逕流排入下游中和區至新店溪。其排水長度為 5.04 公里，渠寬約為 3.4~24 公尺，集水面積 6.77 平方公里，平均坡降 0.0022，防洪保護標準為 10 年重現期洪水位加上 0.5 公尺出水高或 25 年重現期洪水位。施工範圍包含水域部分：嘉慶橋至中正三橋，約 700m。陸域部分：員山橋至中正三橋，約 450m，詳圖 1-1。

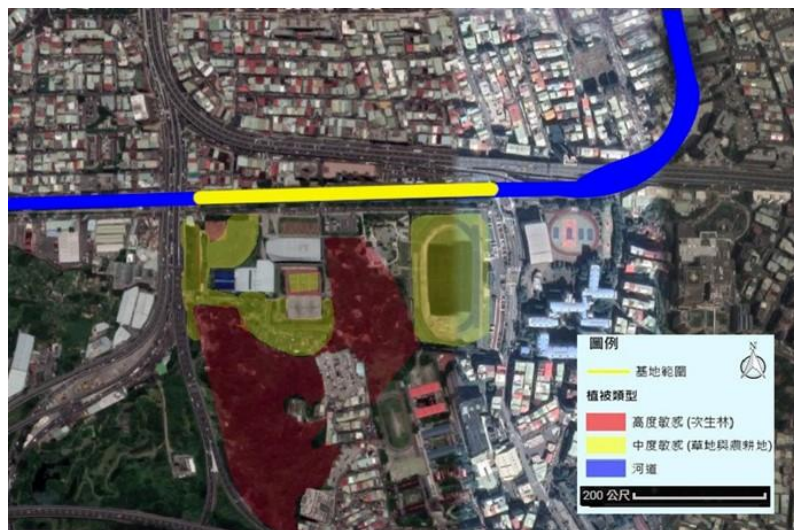
圖 1-2 本計畫繪製生態關注區域圖

依據本計畫工程計畫內容、生態資料蒐集與現場調查成果，初步依據生態關注區域繪製原則，針對本計畫河段進行生態關注區域圖繪製，詳圖 1-2。

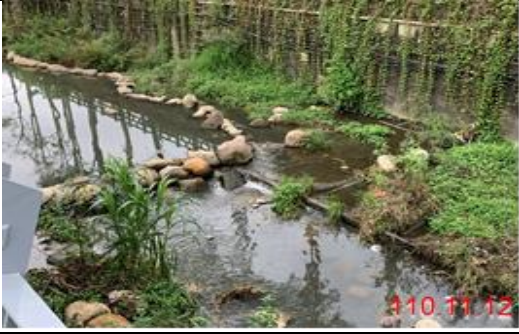
圖 1-3 藤寮坑溝排水生態河川營造計畫生態保育措施執行現況示意圖

| <p>利用塊石人工堆砌營造生物棲息空間</p> | <p>自行車道採用透水鋪面材質增加透水效果</p> |

| | 2.利用塊石堆砌設計營造人工水生生物棲息空間。 | 河床現況良好，已利用塊石堆砌營造生物棲息空間 | |

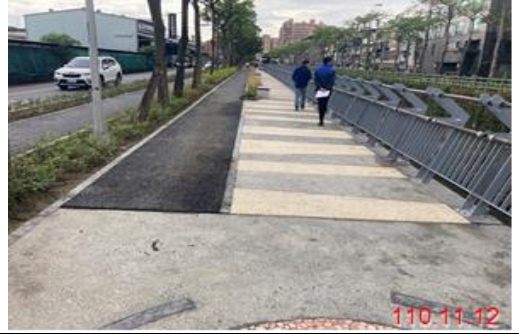
| <p>規劃栽植原生喬木作為自行車道中央分隔</p> | <p>營造上下游河段兩側自然溪濱綠帶</p> |

| 生態保全對象 | 1.盡量縮小自行車範圍及施工(含施工便道)範圍並減少過多人工化設施。 | 自行車道中間種植原生喬木作為車道中央分隔 | |

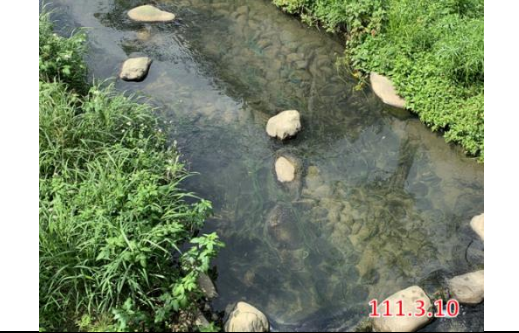
| <p>完工後水質陸續呈現清澈狀態</p> | <p>河岸兩側溪濱植生恢復狀況良好</p> |

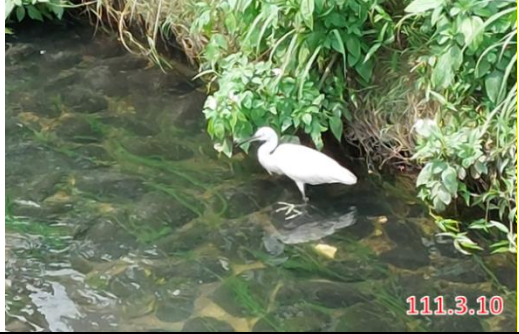
| <p>河道內已陸續出現鳥類覓食</p> | <p>環境解說牌照片設置照片</p> |

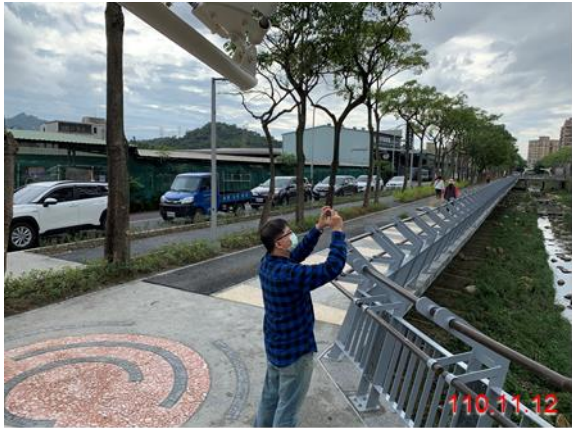
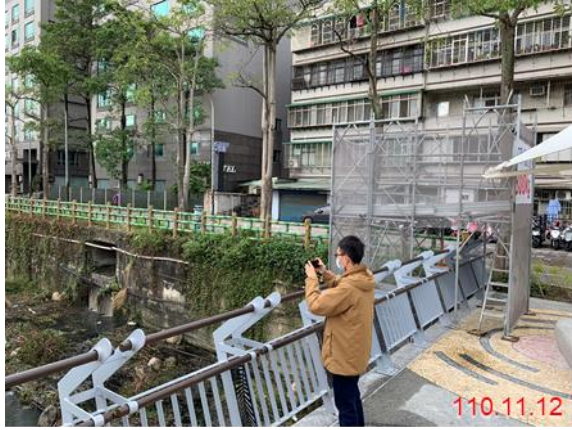
| 1. 請施工廠商利用塊石堆砌設計營造人工水生生物棲息空間。 | | 1. 已利用塊石堆砌營造水生生物棲息空間。 | |
| 2. 河道垃圾繁雜，請施工廠商維護處理，減輕生態棲息地環境汙染。 | | 2. 已針對河道環境進行維護處理。 | |

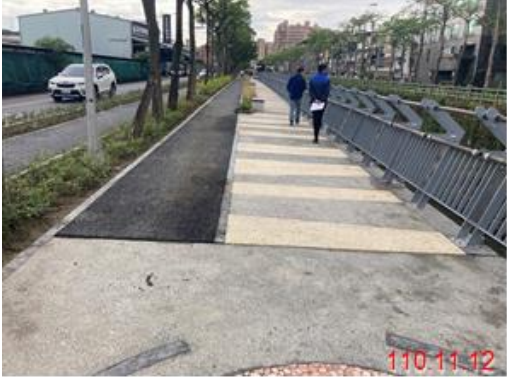
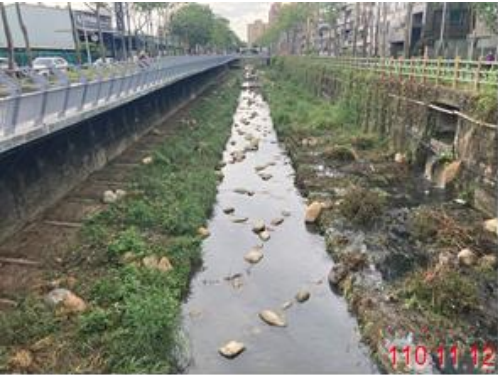
| <b>3.生態棲地環境評估：</b><br>本階段生態棲地環境評估則利用水利署水利工程快速棲地生態評估表(河川、區域排水)進行評估。<br>本計畫河段水域型態僅為淺流型態，水域型態多樣性不足；水域廊道連續性受工程影響但廊道連續性未遭受橫向構造物阻斷，主流河道型態達穩定狀態。目標河段高灘地多為草生地，灘地裸露面積比例約為 50%，河段兩岸溪濱廊道仍維持自然狀態。河道被細沉積砂土覆蓋之面積比例小於 25%，河川底質多樣性較為豐富，水域水質呈藍色且透明度高，棲地品質評分 44 分(55%，總分為 80 分)。 | | | | | | |

- (1)後續施工仍須注意施工行為對棲地（如次生林）的影響，減輕對生態物種棲地影響。
- (2)河岸兩側步道於適當處建議應設置環境教育相關解說牌，以利河川環境教育之推動。
- (3)應不定期監測生態廊道生物使用情形並予以紀錄，了解生態廊道的適用性。

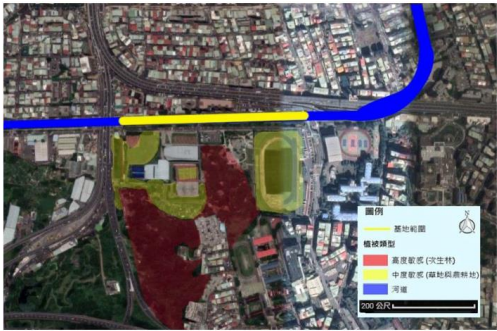
| <b>5.生態關注區域說明及繪製：</b><br><div style="display: flex; align-items: flex-start;"> <div style="margin-left: 20px;"> <p>一、工區周邊次生林為保育或特有物種主要棲息環境，故列為高度敏感區。</p> <p>二、工區左岸通常適合鳥類或小型哺乳類動物躲藏與棲息，故列為中度敏感區。</p> </div> </div> | | | | | | |

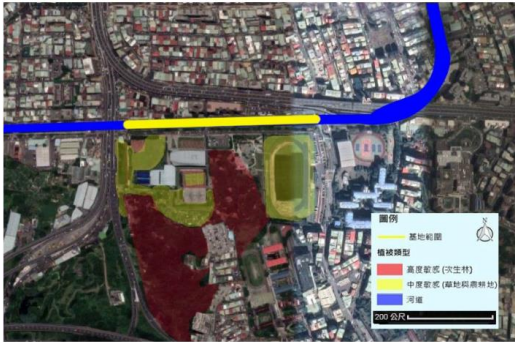
| 施工範圍與生態關注區域套疊圖 | | <p>一、工區周邊次生林為保育或特有物種主要棲息環境，故列為高度敏感區。</p> <p>二、工區左岸通常適合鳥類或小型哺乳類動物躲藏與棲息，故列為中度敏感區。</p> | |

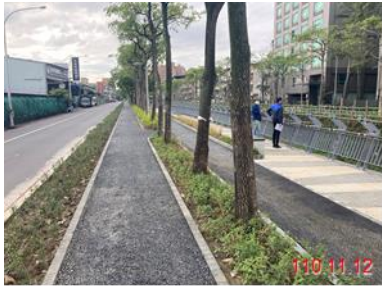
| 範圍限制<br>現地照片<br>(施工便道及堆置區)<br>(拍攝日期) | | <p>一、河道兩岸利用既有道路作為施工便道。</p> | |
