# 藤寮坑溝排水生態河川營造計畫

## 水利工程生態檢核表 維護管理階段附表

**附表 M-01 工程生態綜合評析**

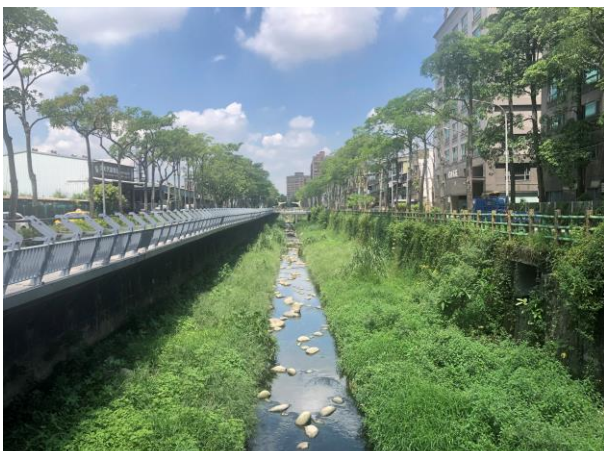
<table><tr> <th style="width: 20%;">評分項目</th> <th style="width: 10%;">分數</th> <th style="width: 70%;">狀況說明</th> </tr><tr> <td>水域多樣性</td> <td style="text-align: center;">6</td> <td>水域型態出現 3 種(淺流、深流、岸邊緩流)</td> </tr><tr> <td>水域廊道連續性</td> <td style="text-align: center;">6</td> <td>受工程影響廊道連續性未遭受阻斷，主流河道型態明顯呈穩定狀態</td> </tr><tr> <td>水質</td> <td style="text-align: center;">6</td> <td>水質指標皆無異常，河道流速緩慢且坡降平緩</td> </tr><tr> <td>水陸域過渡帶</td> <td style="text-align: center;">5</td> <td>在目標河段內，灘地裸露面積比率小於 25%</td> </tr><tr> <td>溪濱廊道連續性</td> <td style="text-align: center;">6</td> <td>具人工構造物或其他護岸及植栽工程，低於 30%廊道連接性遭阻斷</td> </tr><tr> <td>底質多樣性</td> <td style="text-align: center;">8</td> <td>被細沉積砂土覆蓋之面積比例小於 25%</td> </tr><tr> <td>水生動物豐多度</td> <td style="text-align: center;">7</td> <td>生物種類出現三類以上，且皆為原生種</td> </tr><tr> <td>水域生產者</td> <td style="text-align: center;">10</td> <td>水色呈現藍色且透明度高</td> </tr><tr> <td>總計</td> <td style="text-align: center;">54(68%)</td> <td>棲地品質良</td> </tr></table>

- (1)應避免外來種入侵，侵占目前在地原生植栽生存。
- (2)河岸兩側步道於適當處建議應設置環境教育相關解說牌，以利河川環境教育之推動。
- (3)現況設施建議應持續進行維護管理。
- (4)應強化河道兩岸綠色原生植栽的培植，營造良好棲地環境。
- (5)辦理生態監測計畫，主要調查評估項目為水質改善成效、水中生物及鳥類等三大類，監測調查頻率為豐枯水期各乙次，監測時程建議採2年並製作報告並製作報告，以利了解生態環境恢復情況。

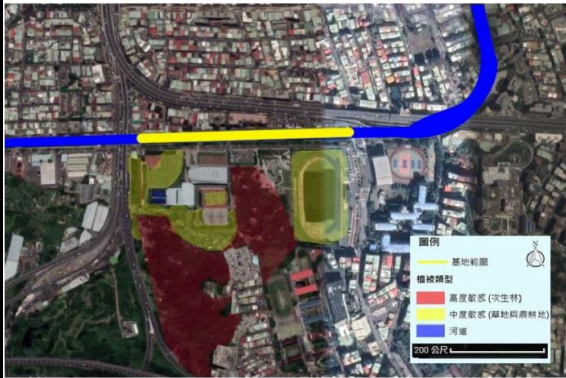
### 5.生態關注區域說明及繪製：

一、工區周邊次生林為保育或特有物種主要棲息環境，故列為高度敏感區。

二、工區左岸通常適合鳥類或小型哺乳類動物躲藏與棲息，故列為中度敏感區。
