110~111年度新北市政府生態檢核暨相關工作計畫

生態檢核成果報告 (維護管理階段)

主辦機關：新北市政府水利局
執行廠商：科進栢誠工程顧問股份有限公司

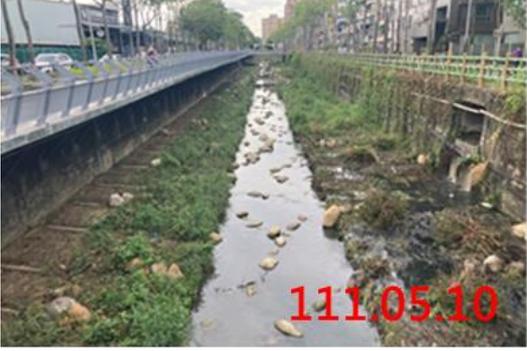
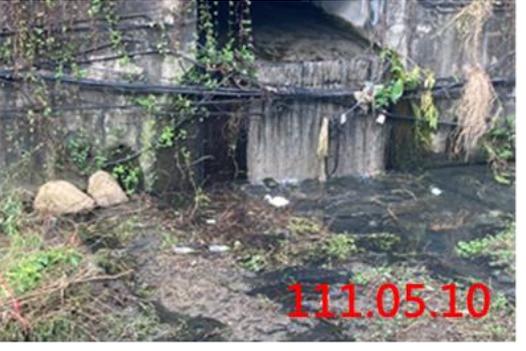
圖 7-7 藤寮坑溝排水生態河川營造計畫生態保育措施執行後現況示意圖

經由棲地現況檢視，現場施工便道與堆置區之環境復原現況良好，於施工階段之生態保育措施皆有確實執行，植生因補植，使得生態豐多度亦提升。相關現況詳圖 7-7 所示。

<p>灘地裸露面積縮小</p>	<p>針對河道環境進行維護處理</p>

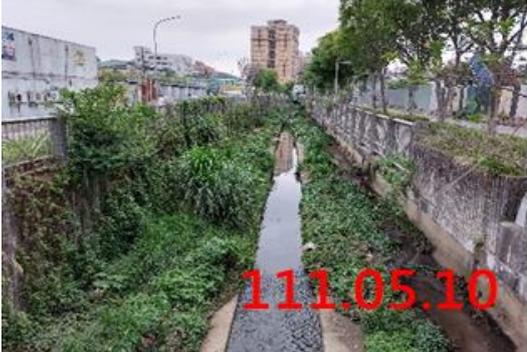
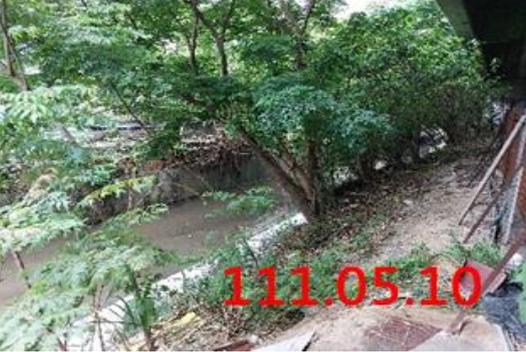
<p>完工後兩岸溪濱植被復原現況良好</p>	<p>增加小型哺乳類及爬蟲類等棲息環境，無明顯破壞痕跡，現況良好</p>
