浮洲河濱環境營造  
生態檢核成果報告  
(維護管理階段)

新北市政府  
中華民國109年12月

## 1.1 維護管理階段生態檢核

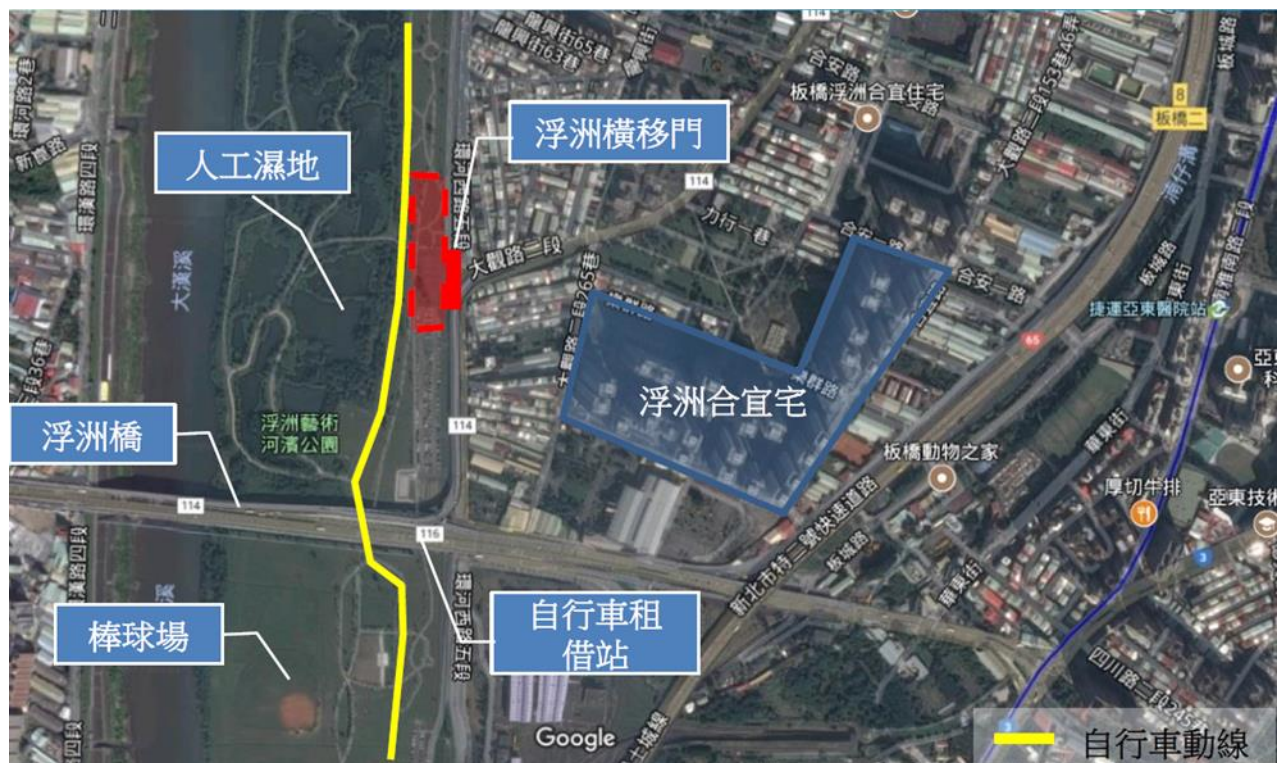
圖 1-1 工程計畫位置圖

工程內容以開設新橫移式閘門取代原本五公尺高的爬梯，並配合擴大既有停車場範圍，打通市民與水岸之間的隔閡，以方便市民就近享受河川及高灘地的綠色、休憩空間及自行車道，進而發揮河川的親水功能，拉近自然與民眾之關係。工程計畫位置圖詳圖 1-1。

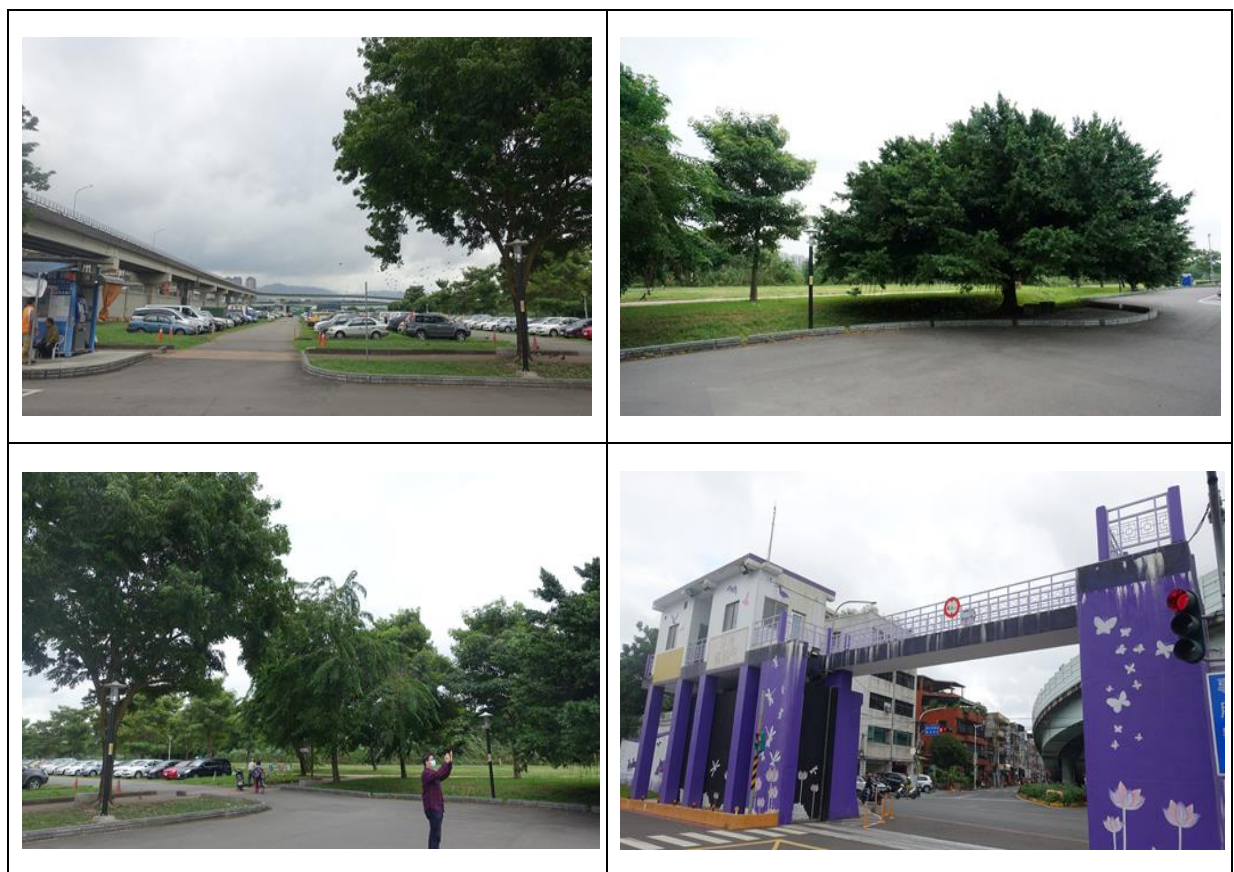
圖 1-2 本計畫繪製生態關注區域圖

本階段生態棲地環境評估則利用水利署水利工程快速棲地生態評估表(河川、區域排水)進行評估，棲地品質分數為 66 分，棲地品質優良，水域型態富多樣性，水質水色均良好，惟兩岸僅部分具人工構造物或其他護岸及植栽工程，低於 30%廊道連接性遭阻斷，另發現有部分外來種，棲地影像紀錄詳圖 1-2。

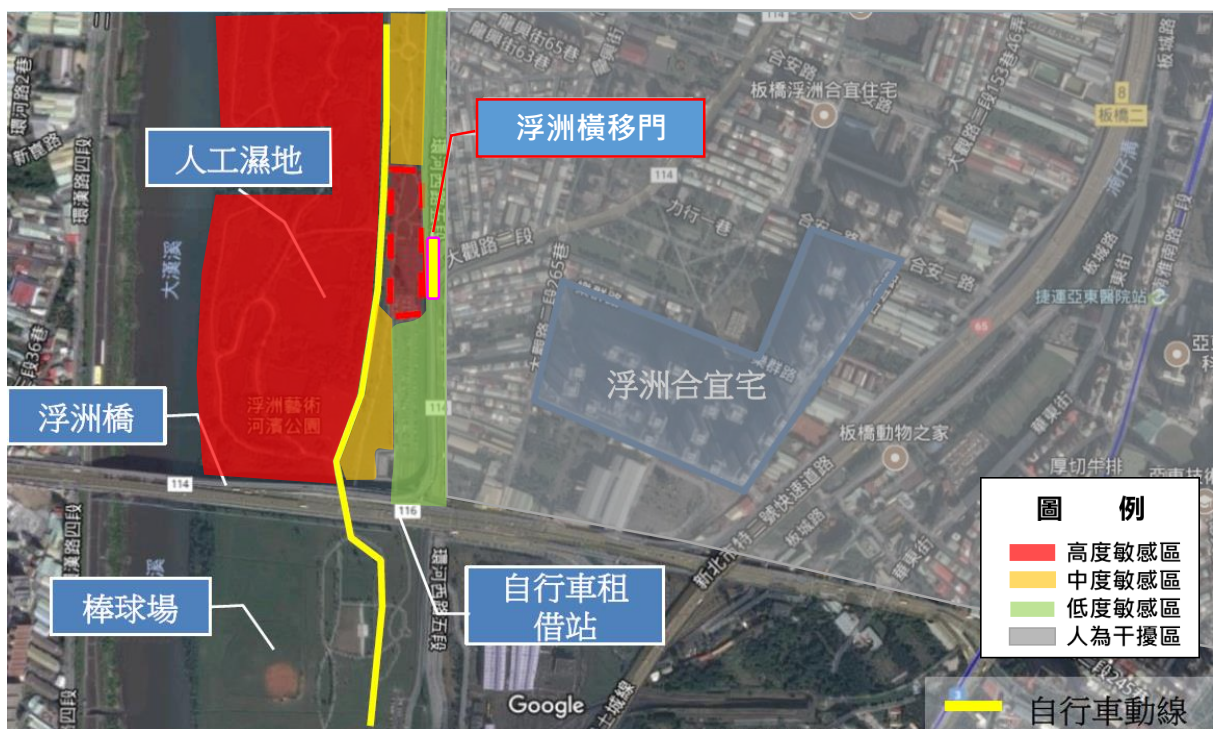
圖 1-3 本計畫繪製生態關注區域圖

依據本計畫工程計畫內容、生態資料蒐集與現場調查成果，初步依據生態關注區域繪製原則，針對本計畫河段進行生態關注區域圖繪製，詳圖 1-2。本工程計畫調查範圍生態敏感區分為高度敏感區、中度敏感區、人為干擾區及河道區域，其中基地鄰近區域以中度及低度敏感區為主；人為干擾區民房及道路組成，低度敏感區及中度敏感區由公園綠地及公園停車場所組成，條狀分布於基地浮洲藝術公園內；高度敏感區主要由人工濕地組成，條狀分布於自行車道及河道之間內。

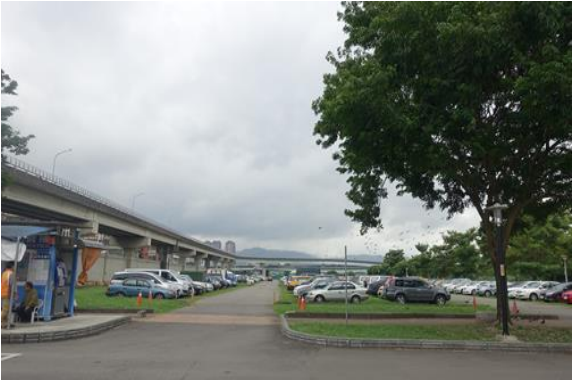
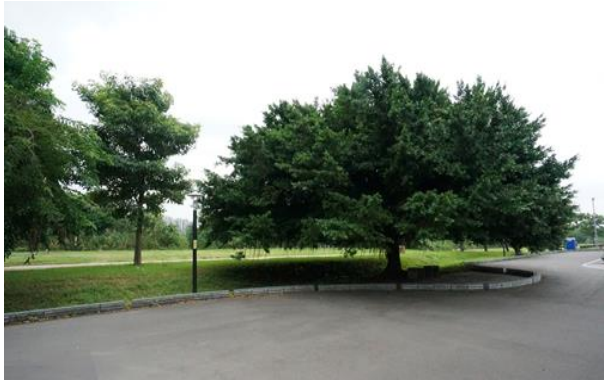
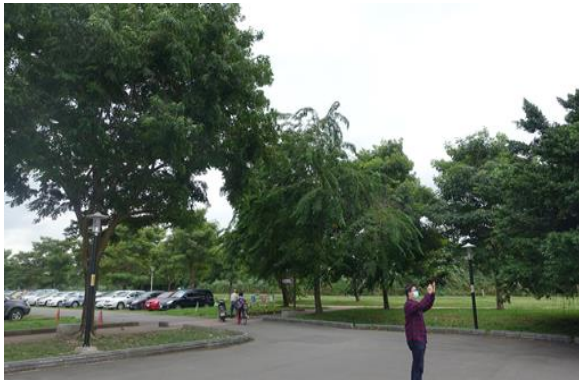
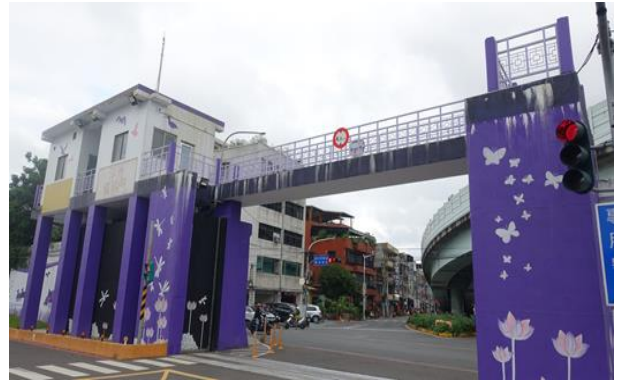
| <b>4.棲地影像紀錄：</b><br><div style="display: flex; justify-content: space-around;"> </div> | | | |

| <b>3.生態棲地環境評估：</b><br>本階段生態棲地環境評估則利用水利署水利工程快速棲地生態評估表(河川、區域排水)進行評估，棲地品質分數為 66 分，棲地品質優良，水域型態富多樣性，水質水色均良好，惟兩岸僅部分具人工構造物或其他護岸及植栽工程，低於 30%廊道連接性遭阻斷，另發現有部分外來種。 | | | |

- 1.河道逐年淤積縮減，外來種魚類有增加情形，應予以注意及研擬相關措施。
- 2.停車場所在高灘地具有多棵重要大樹，維護管理應妥善注意。
- 3.人行步道與自行車道材料皆採不透水材質，應檢討改為透水材質。
- 4.自行車道沿途建議應增加設置環境教育相關解說牌，以利河川環境教育之推動。
- 5.停車場使用現況應進行紀錄，以釐清設施設置之必要性。
- 6.橫移門應加強綠美化設施，如利用一些爬藤植物攀附在牆壁上，增加綠美化成效。
