新北市泰山區貴仔坑溪河道改善工程 生態檢核成果報告

1.1 規劃設計階段生態檢核(執行單位 108 年水環境顧問團)

1.2 施工階段生態檢核

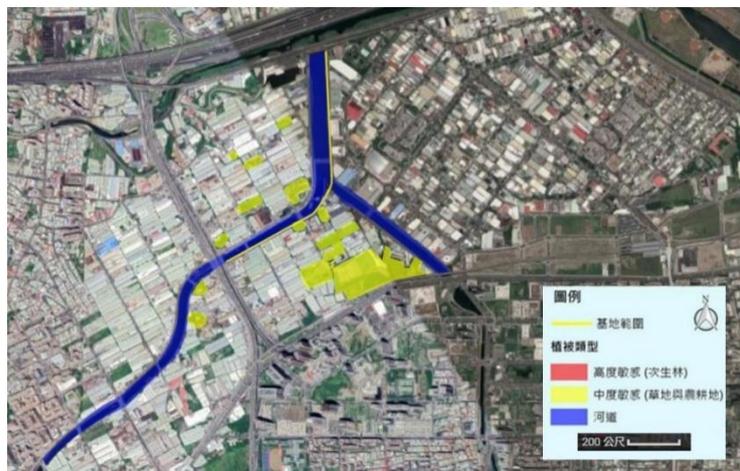
圖 1-2 本計畫繪製生態關注區域圖

依據本計畫工程計畫內容、生態資料蒐集與現場調查成果，初步依據生態關注區域繪製原則，針對本計畫河段進行生態關注區域圖繪製，詳圖 1-2。本工程計畫調查範圍生態敏感區分為高度敏感區、中度敏感區、人為干擾區及河道區域，其中基地鄰近區域以人為干擾區為主，並有河道穿梭在其中；中度敏感區由草地及農耕地所組成，零星散布在基地周圍；高度敏感區主要由次生林所組成，於基地鄰近區域較少有高度敏感區之分布。

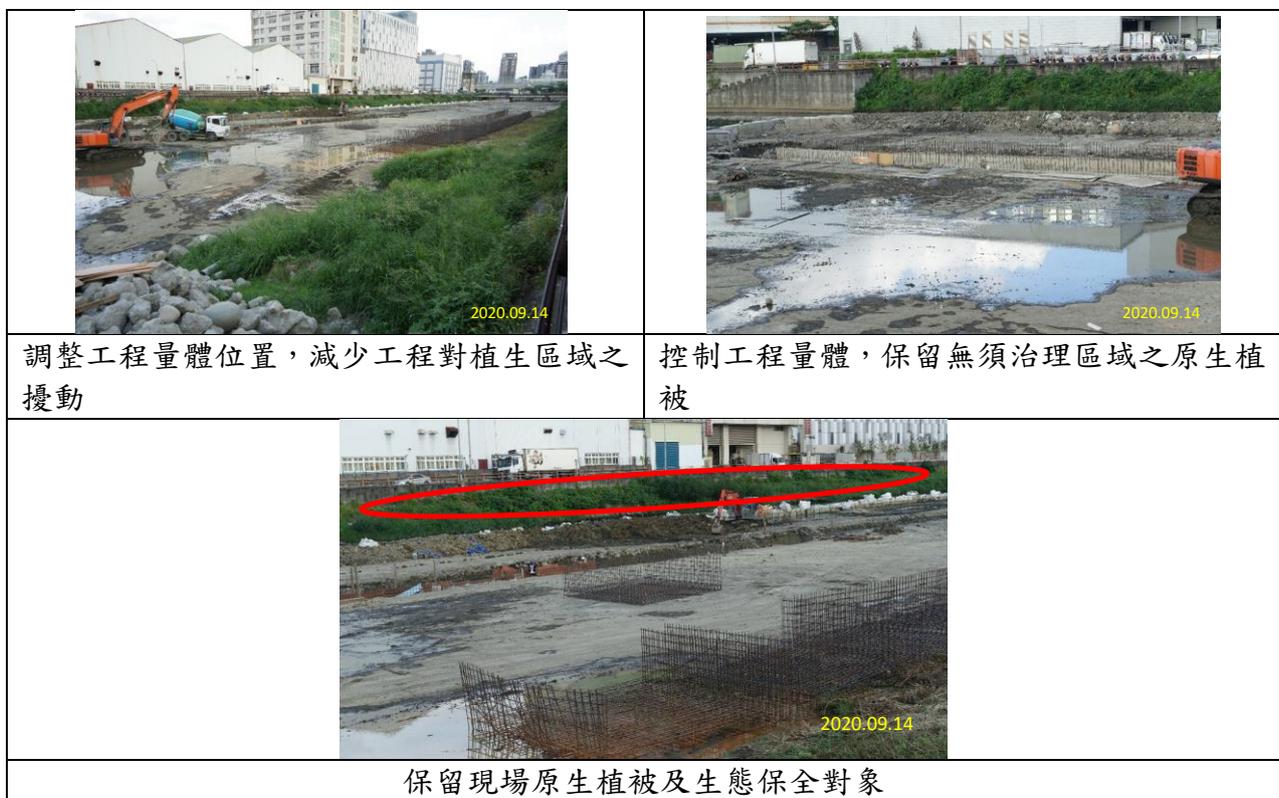
圖 1-3 貴仔坑溪河道改善工程生態保育措施執行現況示意圖

經現場勘查，可知本案工程目前為止施工廠商均有切實落實「迴避」、「縮小」、「減輕」及「補償」方面之生態保育措施，其中因工區內河道水質狀況本就不佳，執行「減輕」措施之減少施工土砂對水質影響尤為重要，以避免水質更加混濁進一步影響到水域生態系，而執行「補償」措施時，進行植被復育的過程中也需盡量以原生植物做為補植植栽之主要考量，以盡可能恢復原有生態系之樣貌，且因原河道內之水生生態資源匱乏，應以生態工法營造水生生物棲息空間，提供水生棲地多樣性，並維持生態基流量以利水生生物之生存。後續將持續配合辦理追蹤執行作業，應可有效減輕本案工程對周遭生態環境之影響，工區現況情形詳圖 1-3 所示。

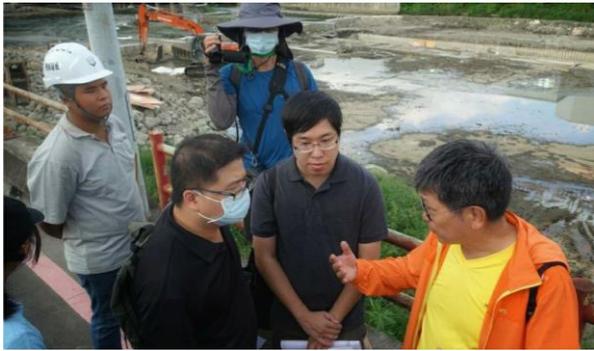
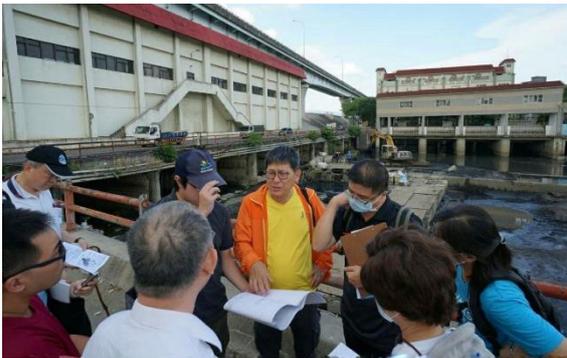
勘查日期	民國 109 年 09 月 14 日	填表日期	民國 109 年 09 月 15 日
紀錄人員	江銘祥、陳盈如	勘查地點	貴仔坑溪下游河段
人員	單位/職稱	參與勘查事項	
江銘祥	台灣生態檢核環境教育協會 秘書長	現地勘查並確認相關生態保育措施落實情形	
陳胤愷	台灣生態檢核環境教育協會 研究員	現地勘查並確認重要保全物種與棲地是否完好	
陳盈如	台灣生態檢核環境教育協會 研究員	現地勘查並記錄相關檢核情形與照片	
現勘意見		處理情形回覆	
提出人員(單位/職稱) <u>江銘祥、陳盈如</u> <u>台灣生態檢核環境教育協會 研究員</u>		回覆人員(單位/職稱) <u>展旭營造工程有限公司 工地人員</u>	
<ol style="list-style-type: none"> 1. 施工時應注意施工土砂對水質影響，減少混濁。 2. 請持續注意工區內重要生態保全對象現況。 3. 建議施工完成後進行兩岸護坡綠美化植被復育，並以栽種原生種為主。 		<ol style="list-style-type: none"> 1. 施工時已盡量減少對水質影響。 2. 將持續關注工區內重要生態保全對象現況。 3. 後續完工後，將配合進行工程區域渠道兩岸綠美化植被復育。

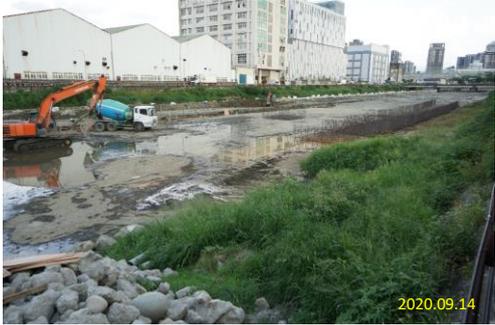
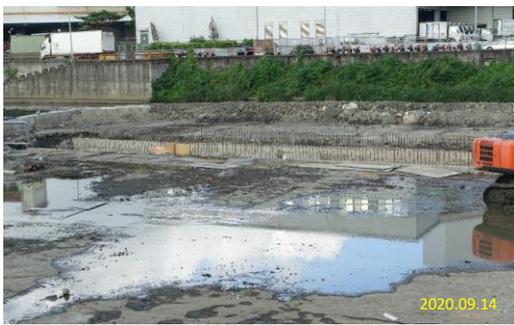
工程名稱 (編號)	新北市泰山區貴仔坑溪 河道改善工程	填表日期	民國 109 年 9 月 15 日
<p>1.生態團隊組成： 錢念圭 台灣生態檢核環境教育協會 顧問(國立台灣師範大學生物系 學士) 陳胤愷 台灣生態檢核環境教育協會 研究員(台灣師範大學生命科學系 碩士) 陳盈如 台灣生態檢核環境教育協會 研究員(台灣師範大學環境教育所 碩士) 江銘祥 台灣生態檢核環境教育協會 秘書長(109年新北市水環境輔導顧問團執行團隊計畫經理)</p>			
<p>2.棲地生態資料蒐集： 本計畫貴仔坑溪屬於都市型排水，屬於人工干擾區且渠道水質相當混濁，生物生存不易，水域中尚無明顯自然及生態環境。植物以茄苳、山黃麻等常見種植樹種為主。</p>			
<p>3.生態棲地環境評估： 本階段生態棲地環境評估則利用水利署水利工程快速棲地生態評估表(河川、區域排水)進行評估，棲地品質分數為 7 分，棲地品質為劣質，惟兩岸具人工構造物或其他護岸及植栽工程，75%以上廊道連接性遭阻斷且水質混濁相當差。</p>			
<p>4.棲地影像紀錄：</p> <div style="display: flex; justify-content: space-around;">
