# 公共工程生態檢核自評表

| 工程基本資料 | 計畫及工程名稱 | 新北市泰山區貴仔坑溪河道改善工程計畫 | | 設計單位 | 弘澤工程技術顧問公司 |

# 【新北市泰山區貴仔坑溪河道改善工程】

# 新北市泰山區貴仔坑溪河道改善工程生態檢核 施工階段附表

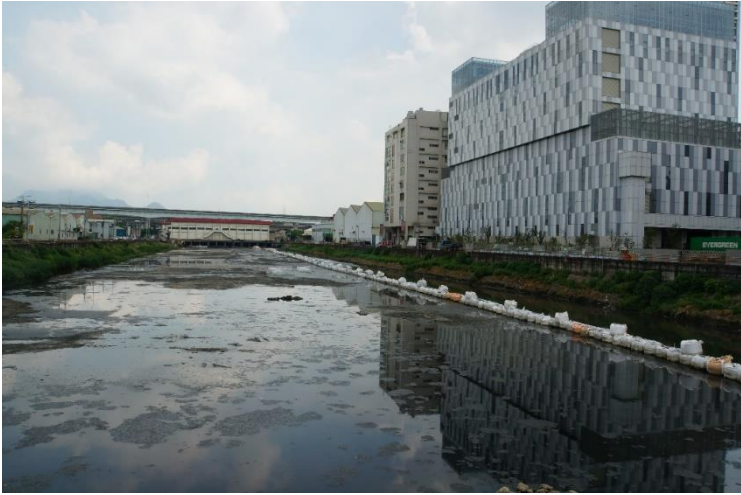
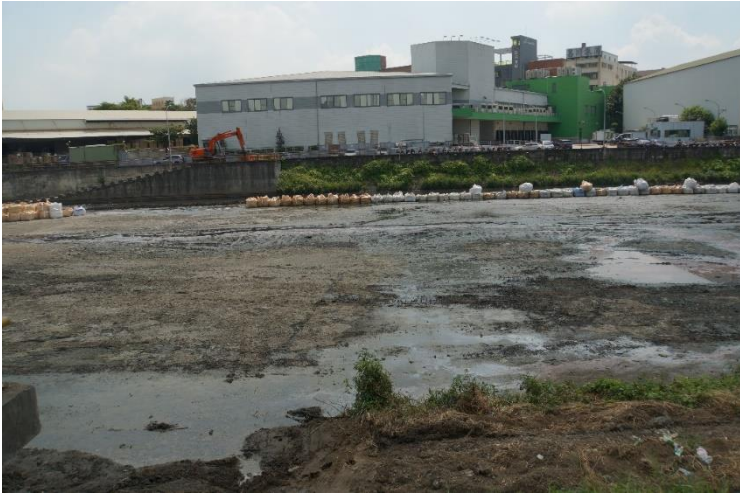
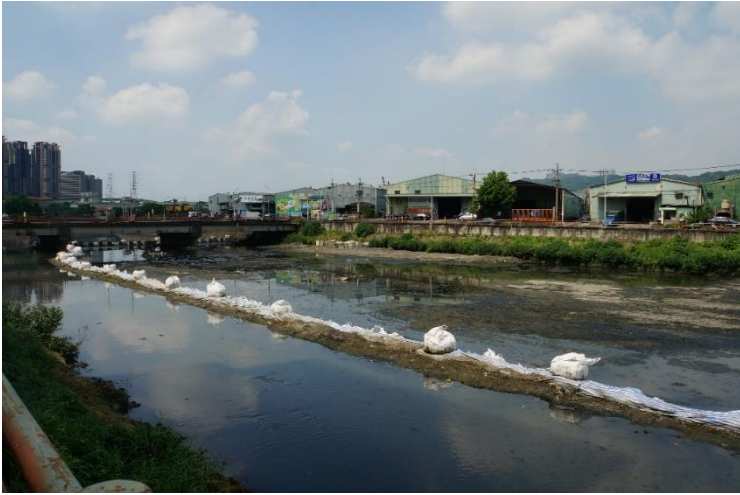
| 類別 | | ③<br>評估因子勾選 | ④<br>評分 | ⑤<br>未來可採行的生態友善策略或措施 |
|---|---|---|---|---|
| 水的特性 | (C)<br>水質 | Q：您看到聞到的水是否異常？（異常的水質指標如下，可複選）<br>■濁度太高、■味道有異味、□優養情形(水表有浮藻類) | 0 | <input type="checkbox"/> 維持水量充足<br><input type="checkbox"/> 維持水路洪枯流量變動<br><input type="checkbox"/> 調整設計，增加水深<br><input type="checkbox"/> 檢視區域內各事業放流水是否符合放流水標準<br><input type="checkbox"/> 調整設計，增加水流曝氣機會<br><input type="checkbox"/> 建議進行河川區排情勢調查之簡易水質調查監測<br><input type="checkbox"/> 其他_____ |

| 類別 | | ③<br>評估因子勾選 | ④<br>評分 | ⑤<br>未來可採行的生態友善策略或措施 | | |
|---|---|---|---|---|--|--|
| 綜合評價 | | 水的特性項總分 = A+B+C = <u>  6  </u> (總分 30 分)<br>水陸域過渡帶及底質特性項總分 = D+E+F = <u>  2  </u> (總分 30 分)<br>生態特性項總分 = G+H = <u>  2  </u> (總分 20 分) | 總和= <u>  10(13%)  </u> (總分 80 分) | | | |

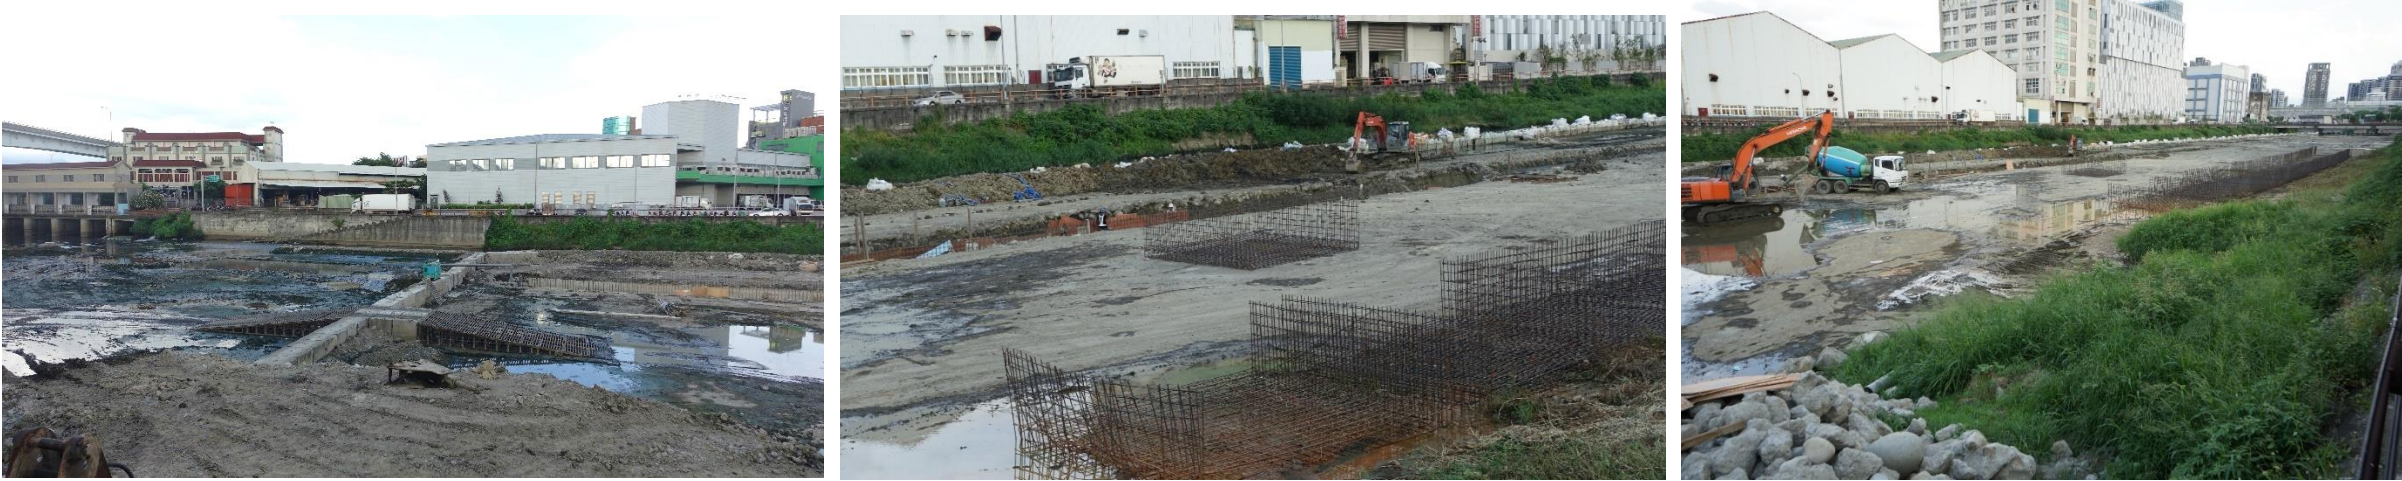
| 類別 | | ③<br>評估因子勾選 | ④<br>評分 | ⑤<br>未來可採行的生態友善策略或措施 |
|---|---|---|---|---|
| 水的特性 | (C)<br>水質 | Q：您看到聞到的水是否異常？（異常的水質指標如下，可複選）<br>■濁度太高、□味道有異味、□優養情形(水表有浮藻類) | 0 | <input type="checkbox"/> 維持水量充足<br><input type="checkbox"/> 維持水路洪枯流量變動<br><input type="checkbox"/> 調整設計，增加水深<br>■檢視區域內各事業放流水是否符合放流水標準<br>■調整設計，增加水流曝氣機會<br>■建議進行河川區排情勢調查之簡易水質調查監測<br><input type="checkbox"/> 其他_____ |

| 類別 | | ③<br>評估因子勾選 | ④<br>評分 | ⑤<br>未來可採行的生態友善策略或措施 | | |
|---|---|---|---|---|--|--|
| 綜合評價 | | 水的特性項總分 = A+B+C = <u>  3  </u> (總分 30 分)<br>水陸域過渡帶及底質特性項總分 = D+E+F = <u>  3  </u> (總分 30 分)<br>生態特性項總分 = G+H = <u>  1  </u> (總分 20 分) | 總和= <u>  7  </u> (總分 80 分) | | | |

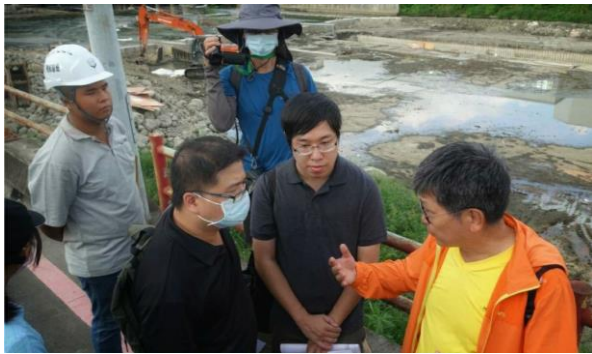
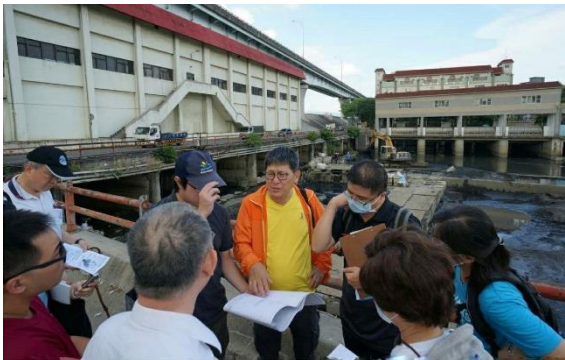
| 1. 施工時應注意施工土砂對水質影響，減少混濁。<br>2. 請持續注意工區內重要生態保全對象現況。<br>3. 建議施工完成後進行兩岸護坡綠美化植被復育，並以栽種原生種為主。 | | 1. 施工時已盡量減少對水質影響。<br>2. 將持續關注工區內重要生態保全對象現況。<br>3. 後續完工後，將配合進行工程區域渠道兩岸綠美化植被復育。 | |

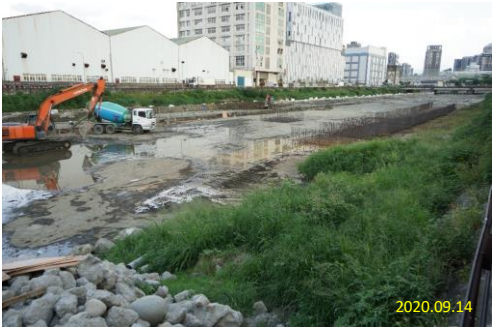
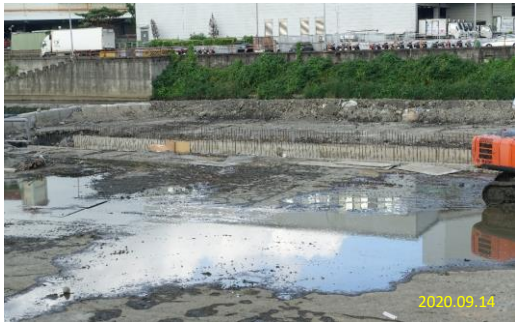
| <b>4.棲地影像紀錄：</b><br><div style="display: flex; justify-content: space-around;"> </div> | | | |

| <b>2.棲地生態資料蒐集：</b><br>本計畫貴子坑溪屬於都市型排水，屬於人工干擾區且渠道水質相當混濁，生物生存不易，水域中尚無明顯自然及生態環境。植物以茄苳、山黃麻等常見種植樹種為主。 | | | |
| <b>3.生態棲地環境評估：</b><br>本階段生態棲地環境評估則利用水利署水利工程快速棲地生態評估表(河川、區域排水)進行評估，棲地品質分數為 7 分，棲地品質為劣質，惟兩岸具人工構造物或其他護岸及植栽工程，75%以上廊道連接性遭阻斷且水質混濁相當差。 | | | |

| 4. 課題分析與保育措施：<br>1.後續施工仍須注意施工行為對水體擾動狀況，避免造成水中混濁，使得水中生物生存受到威脅。<br>2.應盡速推動泰山區貴仔坑溪兩側都市計畫區的污水下水道建設，以減少生活污水的排入，逐漸達到水質淨化與棲地改善目標，以提升整體環境品質，最終以恢復河川生命力為目標。 | | | |
