110~111年度新北市政府生態檢核暨相關工作計畫

生態檢核成果報告 (維護管理階段)

主辦機關：新北市政府水利局
執行廠商：科進栢誠工程顧問股份有限公司

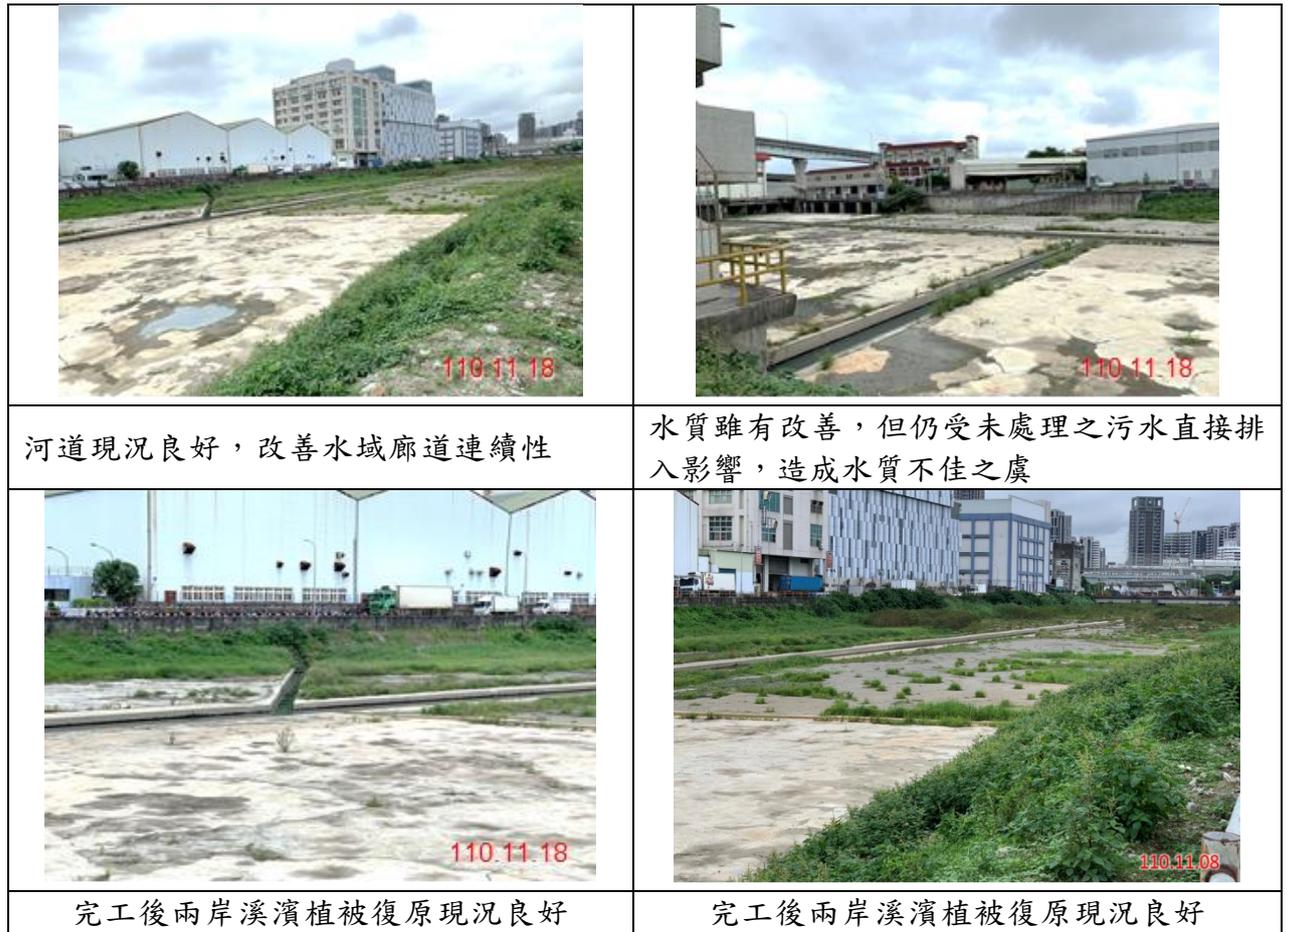
圖 7-6 新北市泰山區貴仔坑溪河道改善工程生態保育措施執行後現況示意圖

經由棲地檢視，現場施工便道與堆置區之環境復原現況良好，於施工階段之生態保育措施皆有確實執行，且於完工後兩岸溪濱採草種進行補植，溪濱植被生長現況良好，使得棲地環境亦連帶提升，惟水質雖有改善，但仍有受未處理之污水直接排入，造成水質不佳之虞，工程完工後相關現況詳圖 7-6 所示。

- (一)水流可導入岸邊植被區域，利用淨化功效改善水質。
- (二)母溝兩岸以砌石方式增加水域多樣性，創造較適宜生物生存的棲地環境。
- (三)應盡速推動泰山區貴仔坑溪兩側都市計畫區的污水下水道建設，以減少生活污水的排入，逐漸達到水質淨化與棲地改善目標，以提升整體環境品質，最終以恢復河川生命力為目標。
- (四)辦理生態監測計畫，主要調查評估項目為水質改善成效、水中生物及鳥類等三大類，監測調查頻率為豐枯水期各乙次，監測時程建議採 2 年並製作報告，以利了解生態環境恢復情況。
