淡水河五股蘆洲至八里沿岸水環境

整體改善計畫

生態檢核成果報告

中華民國111年04月

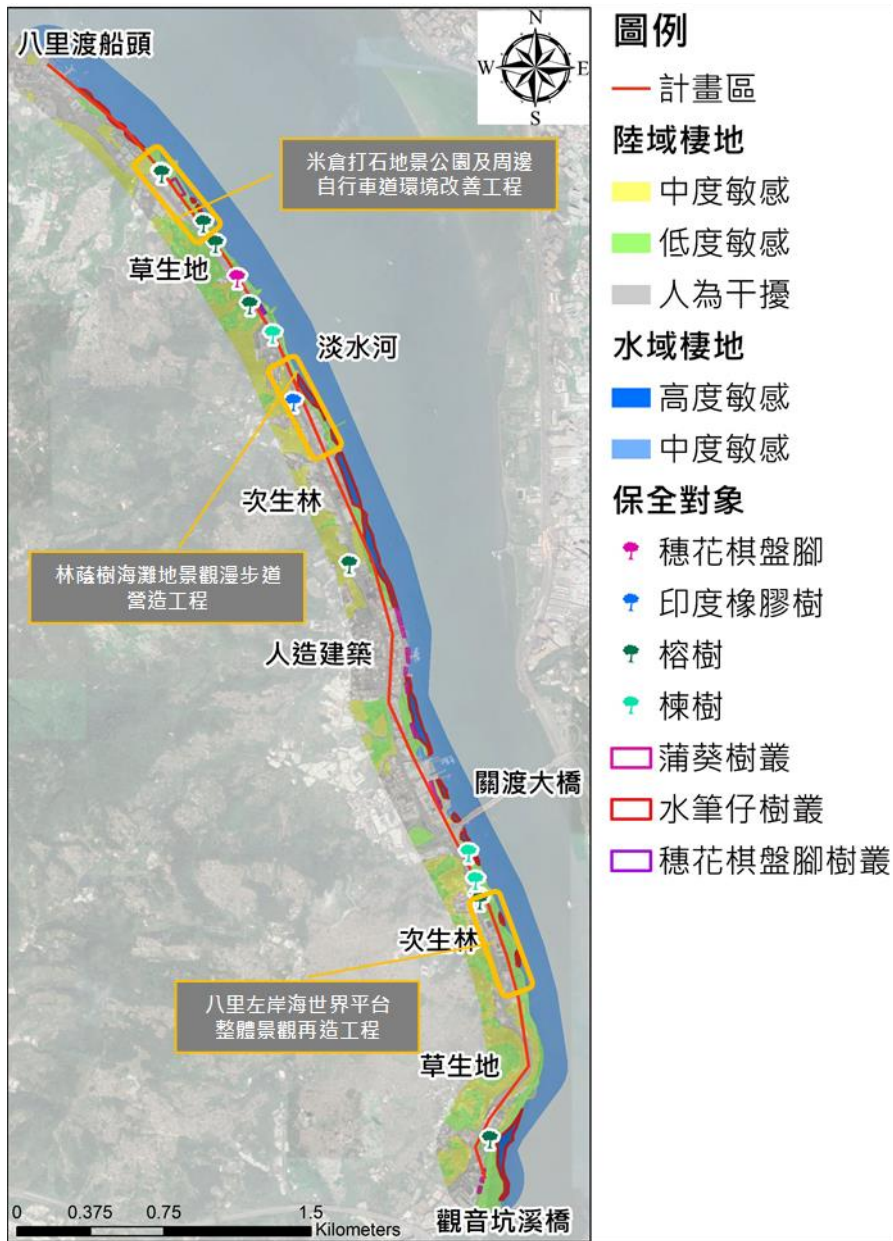
圖 1-2 本計畫繪製生態關注區域圖

依據本計畫工程計畫範圍、生態資料蒐集與現場調查成果，初步依據生態關注區域繪製原則，針對本計畫河段進行生態關注區域圖繪製，詳圖 1-2。

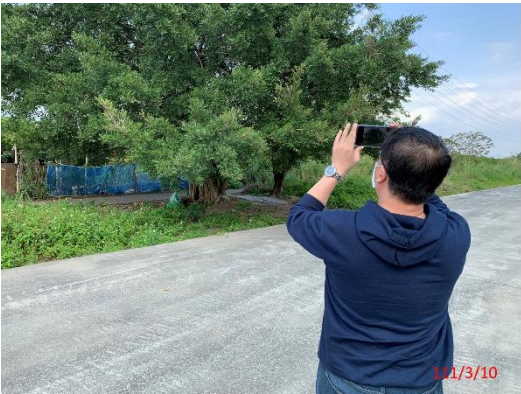
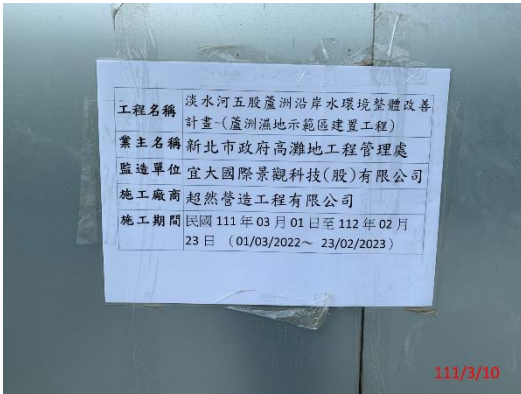
勘查日期	民國 111 年 3 月 10 日	填表日期	民國 111 年 3 月 11 日
紀錄人員	江銘祥、高逸安	勘查地點	新北市蘆洲區淡水河
人員	單位/職稱	參與勘查事項	
江銘祥	科進栢誠工程顧問公司 計畫經理	生態保育措施執行監測查核	
高逸安	科進栢誠工程顧問公司 工程師	現勘及棲地環境變化紀錄	
現場勘查意見		處理情形回覆	
提出人員(單位/職稱) <u>江銘祥</u> 科進栢誠工程顧問公司 計畫經理		回覆人員(單位/職稱) <u>陳慶瑜</u> 超然營造工程有限公司 工地主任	
1. 工程範圍四周未設置施工告示牌，請儘速設立。 2. 工程施作範圍坐落於淡水河流域重要濕地範圍內，應避免大面積影響法定濕地生態環境。		1. 將儘速設立施工告示牌。 2. 本工程除進行工程範圍內之施作工程外，儘量減少影響工區範圍外之生態環境。

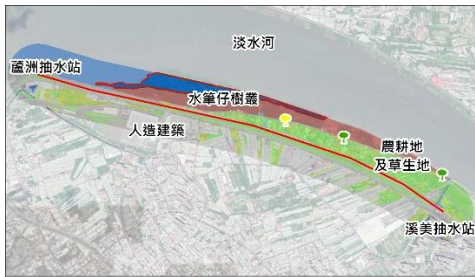
5.生態關注區域說明及繪製：

- 一、工區範圍北側臨河面灘地，主要為淡水河流域重要濕地範圍，植物類型為紅樹林水筆仔。
- 二、南側土地使用類型主要為工廠，屬人為干擾區域，生態敏感程度低。

- (1)工程範圍鄰近法定濕地，施工過程產生的噪音及震動可能影響鳥類棲息。
- (2)高灘地範圍除涉及濕地外，亦有零星老樹，應避免移除。
- (3)目標河段下游右岸具部分農耕地，應避免施工油污漏出，影響農作。
