工程生態檢核表 維護管理階段附表

M-01 現場勘查紀錄表

| 工程基本資料 | 計畫及工程名稱 | 桃園市南崁溪水環境改善計畫-桃園市南崁溪經國二號橋上游至大檜溪橋下游護岸整建暨水域營造 | | 設計單位 | 株式會社象設計集團 |

**附表 M-01 工程生態評析**

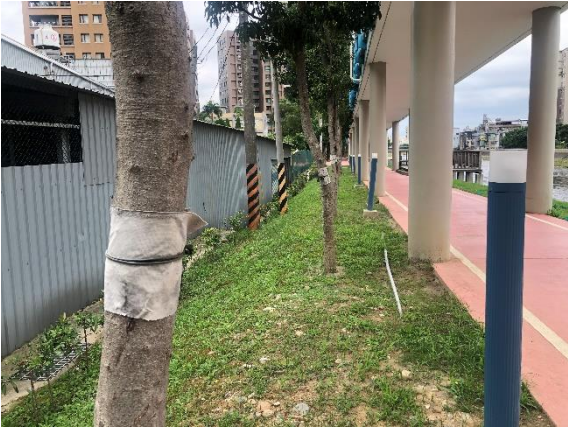
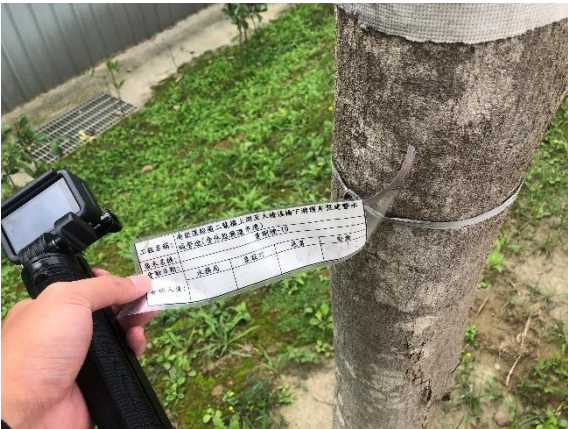
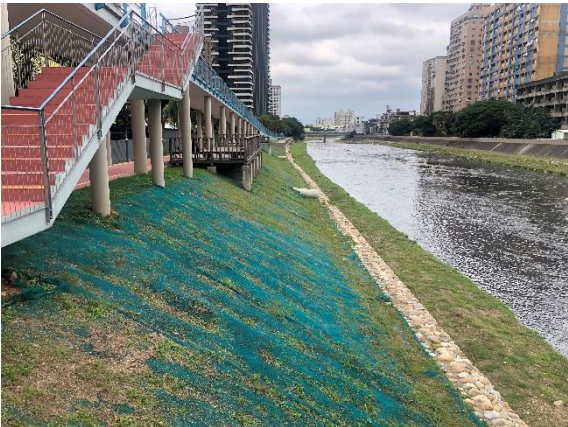
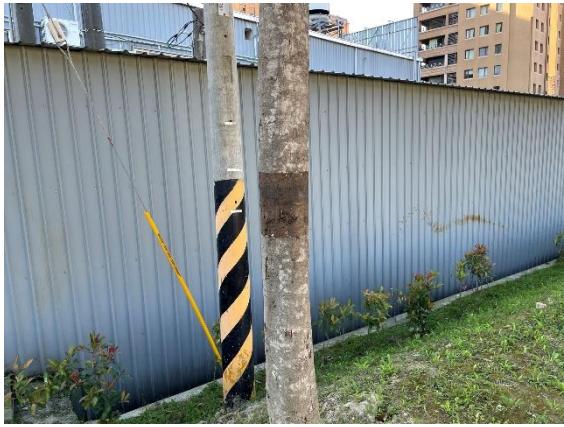
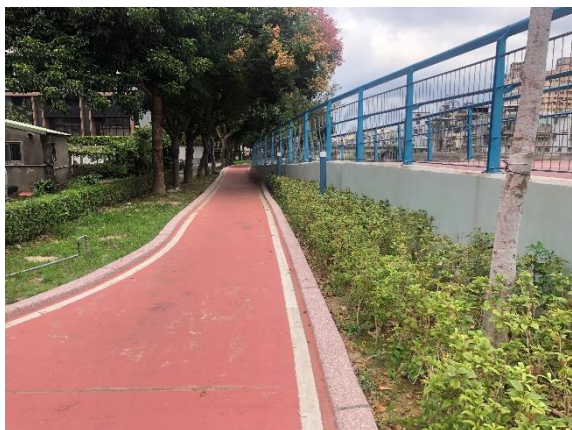
| <p>1. 工程於 108 年 12 月完工，新植樹木之標示帶與樹幹上的包材尚未移除，建議將其移除避免影響植物生長。</p> | | <p>敬悉，配合辦理。</p> | |

2. 工區生態大致上已恢復穩定，無明顯需關注的生物與生態問題。

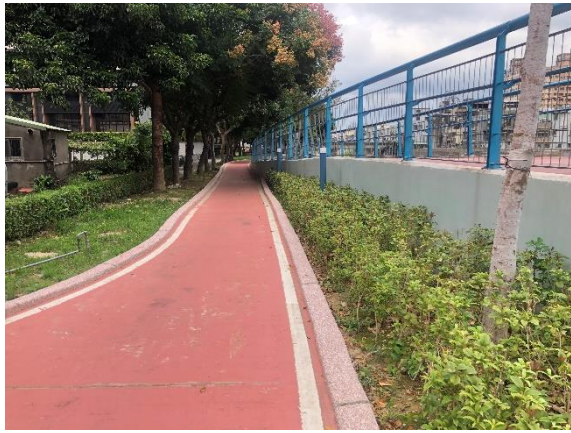
110/11/01/工區植生現況

工程位在大檜溪橋周遭已高度人工化，工區外上游處左岸有一小片次生林，下游處已高度人工化但有些許人造植生。車道周圍景觀植生及護岸草皮生長狀況良好，但新植樹木之標示帶與樹幹上的包材尚未移除，建議將其移除避免影響植物生長。
