# 樹林區柑園河濱公園水環境再造 生態檢核成果報告

新北市政府  
中華民國111年04月

## 1.1 施工階段生態檢核

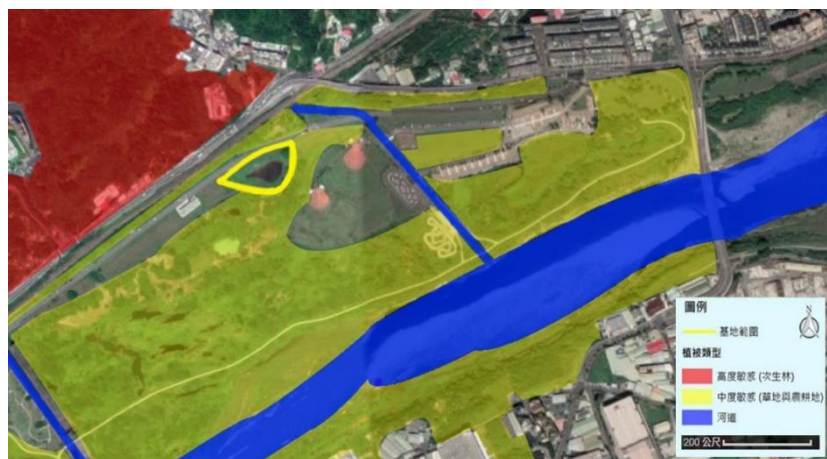
圖 1-2 本計畫繪製生態關注區域圖

依據本計畫工程計畫內容、生態資料蒐集與現場調查成果，初步依據生態關注區域繪製原則，針對本計畫河段進行生態關注區域圖繪製，詳圖 1-2。本工程計畫調查範圍生態敏感區分為中度敏感區及高度敏感區等區域，其中中度敏感區主要為草生地及農耕地，高度敏感區主要為次生林。

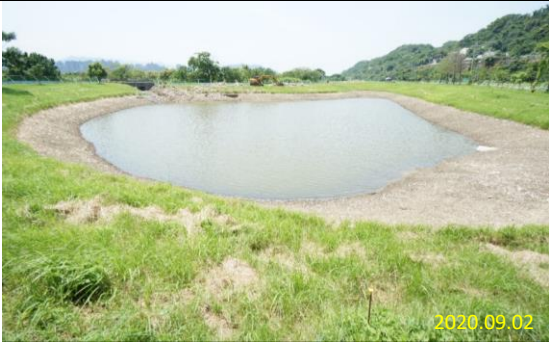
圖 1-3 樹林區柑園河濱公園水環境再造生態保育措施執行現況示意圖

| <p>植生恢復狀況良好。</p> | <p>濱溪植被帶及鄰近次生林現況良好，無明顯因施作造成破壞跡象。</p> |

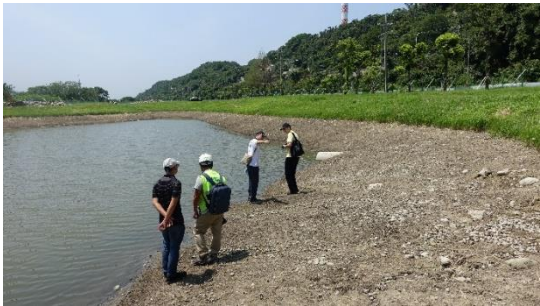
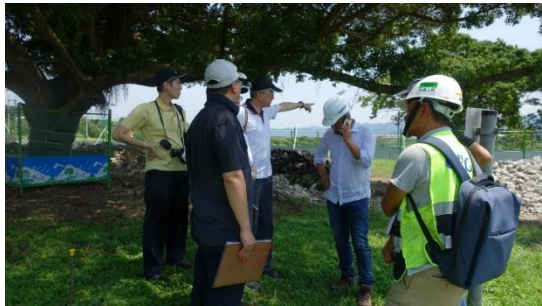
| 1. 施工時應注意施工土砂對水質影響，減少混濁。<br>2. 請持續注意工區內重要生態保全對象(大樹)現況。<br>3. 建議施工完成後進行工程區域綠美化植被復育，渠道 兩岸旁可設置綠帶，並以栽種原生種為主。 | | 1. 施工時已盡量減少對水質影響。<br>2. 將持續關注工區內重要生態保全對象(大樹)現況。<br>3. 後續完工後，將配合進行工程區域綠美化植被復育。 | |

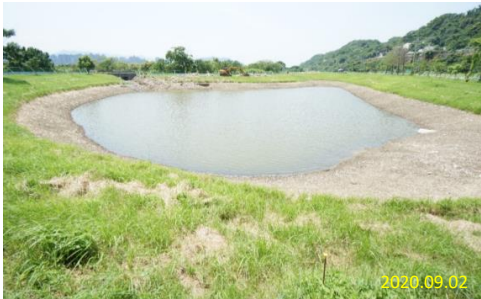
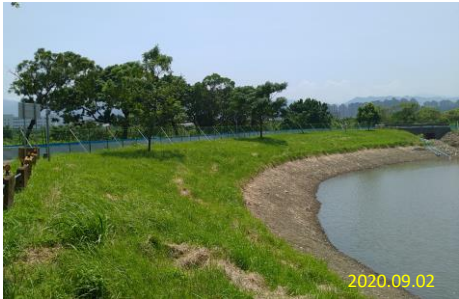
| <b>3.生態棲地環境評估：</b><br>本階段生態棲地環境評估則利用水利署水利工程快速棲地生態評估表(河川、區域排水)進行評估，棲地品質分數為 32 分，惟旁邊即是大漢溪，棲地品質良好，惟兩岸具人工構造物或其他護岸及植栽工程，30%~60%廊道連接性遭阻斷。 | | | |
| <b>4.棲地影像紀錄：</b> <div style="display: flex; justify-content: space-around;"> </div> | | | |

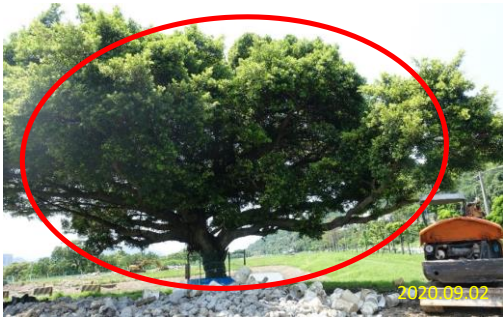
| <b>5.生態保全對象之照片：</b><br> | | | |
