# 公共工程生態檢核自評表

| 工程基本資料 | 計畫及工程名稱 | 樹林區柑園河濱公園水環境再造 | | 設計單位 | 宜大國際景觀科技股份有限公司 |

# 樹林區柑園河濱公園水環境再造工程生態檢核

## 施工階段附表

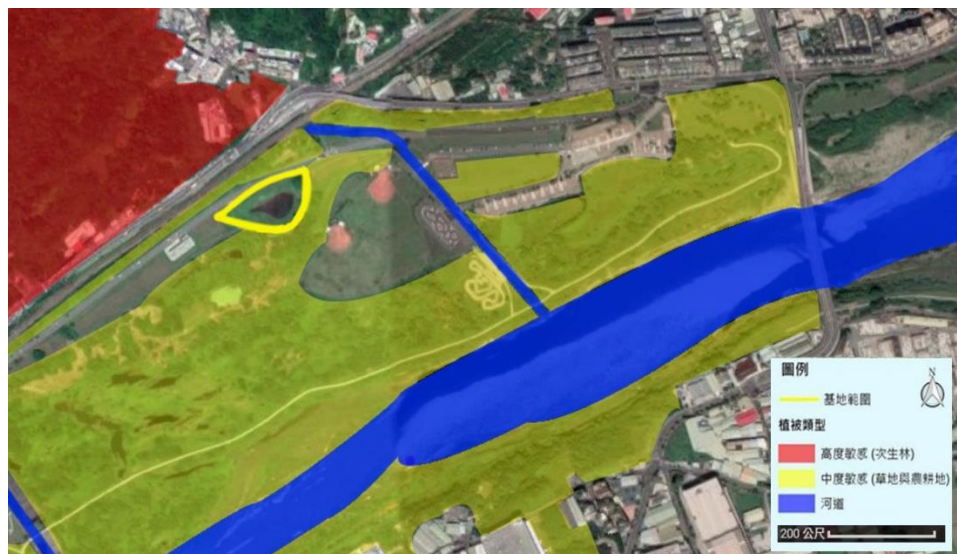
生態關注區域圖

1. 迴避：保留原有大榕樹生長所需空間，避免影響既有生態。
2. 迴避：施工避免干擾工程範圍外濱溪植被帶、樹木。
3. 縮小：建議整體評估改建區域，縮小工程量體規模或施工範圍，保留無災害或治理需求的植生區域。
4. 縮小：避免破壞工程範圍外的既有木平台或硬體設施量體。
5. 減輕：應盡可能減少整地範圍並以土方平衡為原則辦理。
6. 減輕：工區是否採取措施(設置施工圍籬)避免野生動物進入造成危險。
7. 補償：本次規劃開發區域，如移除大面積濱溪植栽帶，應規劃區域進行綠帶補植，並建議栽植當地既有喬木與草種。

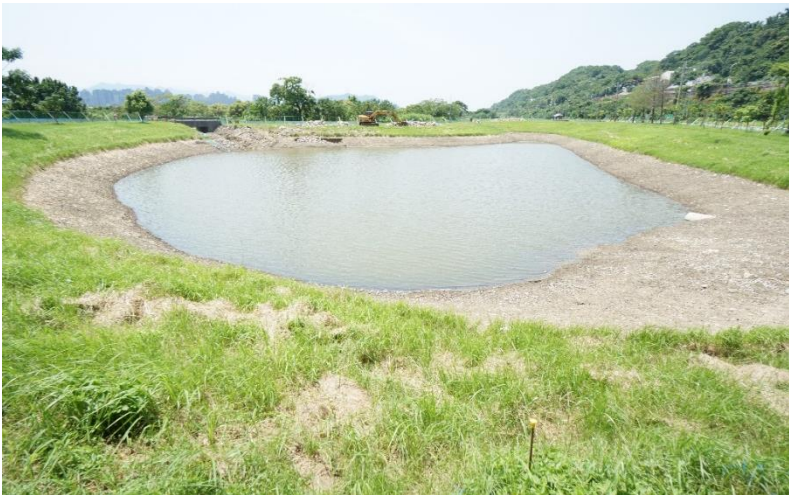
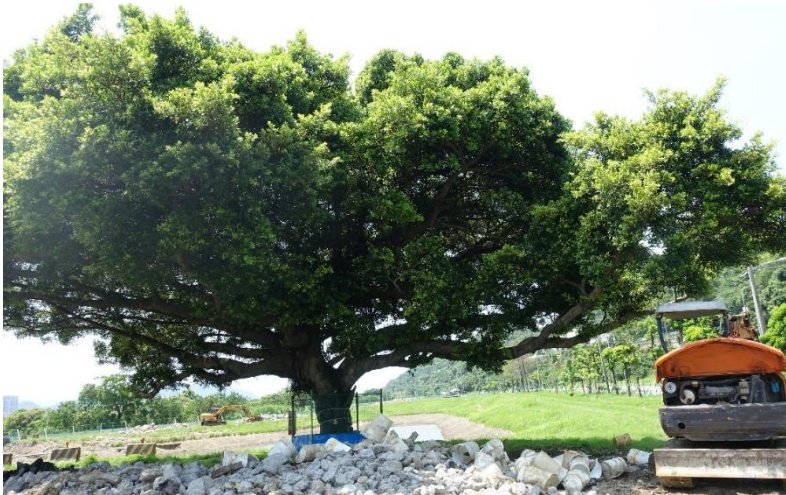
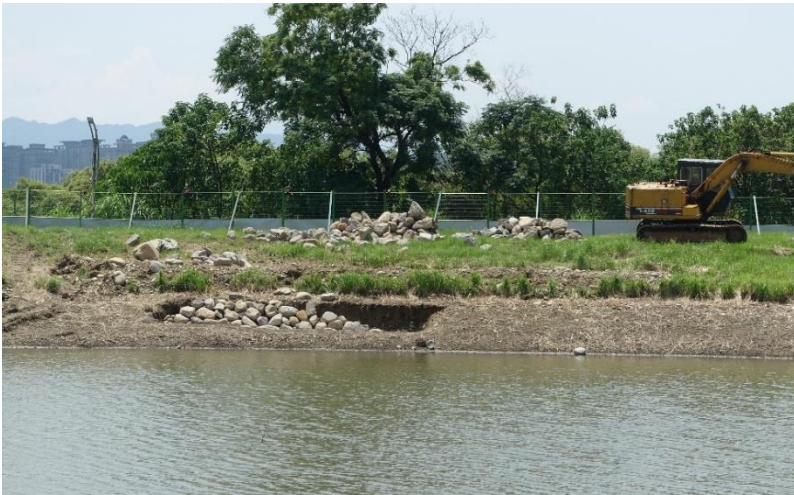
| 類別 | | ③<br>評估因子勾選 | ④<br>評分 | ⑤<br>未來可採行的生態友善策略或措施 |
|---|---|---|---|---|
| 水的特性 | (A)<br>水域型態多樣性 | Q：您看到幾種水域型態?(可複選)<br><input type="checkbox"/> 淺流、 <input type="checkbox"/> 淺瀨、 <input type="checkbox"/> 深流、 <input type="checkbox"/> 深潭、 <input type="checkbox"/> 岸邊緩流、 <input checked="" type="checkbox"/> 其他<br>(什麼是水域型態? 詳表 A-1 水域型態分類標準表) | 1 | <input type="checkbox"/> 增加水流型態多樣化<br><input type="checkbox"/> 避免施作大量硬體設施<br><input type="checkbox"/> 增加水流自然擺盪之機會<br><input type="checkbox"/> 縮小工程量體或規模<br><input type="checkbox"/> 進行河川(區排)情勢調查中的專題或專業調查<br><input type="checkbox"/> 避免全斷面流速過快<br><input type="checkbox"/> 增加棲地水深<br><input type="checkbox"/> 其他_____ |

| 類別 | | ③<br>評估因子勾選 | ④<br>評分 | ⑤<br>未來可採行的生態友善策略或措施 |
|---|---|---|---|---|
| 水的特性 | (C)<br>水質 | Q：您看到聞到的水是否異常？（異常的水質指標如下，可複選）<br>■濁度太高、□味道有異味、□優養情形(水表有浮藻類) | 3 | <input type="checkbox"/> 維持水量充足<br><input type="checkbox"/> 維持水路洪枯流量變動<br><input type="checkbox"/> 調整設計，增加水深<br><input type="checkbox"/> 檢視區域內各事業放流水是否符合放流水標準<br><input type="checkbox"/> 調整設計，增加水流曝氣機會<br><input type="checkbox"/> 建議進行河川區排情勢調查之簡易水質調查監測<br><input type="checkbox"/> 其他_____ |
| 水陸域過渡帶及底質特性 | (D)<br>水陸域過渡帶 | Q：您看到的水陸域接界處的裸露面積佔總面積的比率有多少？<br>評分標準：<br>■在目標河段內，灘地裸露面積比率小於 25%： 5 分<br><input type="checkbox"/> 在目標河段內，灘地裸露面積比率介於 25%-75%： 3 分<br><input type="checkbox"/> 在目標河段內，灘地裸露面積比率大於 75%： 1 分<br><input type="checkbox"/> 在目標河段內，完全裸露，沒有水流： 0 分 | 6 | <input type="checkbox"/> 增加低水流路施設<br><input type="checkbox"/> 增加構造物表面孔隙、粗糙度<br><input type="checkbox"/> 增加植生種類與密度<br><input type="checkbox"/> 減少外來種植物數量<br><input type="checkbox"/> 維持重要保全對象(大樹或完整植被帶等)<br><input type="checkbox"/> 其他_____ |

| 類別 | | ③<br>評估因子勾選 | ④<br>評分 | ⑤<br>未來可採行的生態友善策略或措施 |
|---|---|---|---|---|
| 生態特性 | (H)<br>水域生產者 | Q：您看到的水是什麼顏色？<br>評分標準：<br><input type="checkbox"/> 水呈現藍色且透明度高：10 分<br><input checked="" type="checkbox"/> 水呈現黃色：6 分<br><input type="checkbox"/> 水呈現綠色：3 分<br><input type="checkbox"/> 水呈現其他色：1 分<br><input type="checkbox"/> 水呈現其他色且透明度低：0 分 | 6 | <input type="checkbox"/> 避免施工方法及過程造成濁度升高<br><input type="checkbox"/> 調整設計，增加水深<br><input type="checkbox"/> 維持水路洪枯流量變動<br><input type="checkbox"/> 檢視區域內各事業放流水是否符合放流水標準<br><input type="checkbox"/> 增加水流曝氣機會<br><input type="checkbox"/> 建議進行河川區排情勢調查之簡易水質調查監測<br><input type="checkbox"/> 其他_____ |
| 綜合評價 | | 水的特性項總分 = A+B+C = <u>  7  </u> (總分 30 分)<br>水陸域過渡帶及底質特性項總分 = D+E+F= <u> 15 </u> (總分 30 分)<br>生態特性項總分 = G+H= <u> 10 </u> (總分 20 分) | 總和= <u> 32(40%) </u> (總分 80 分) | |

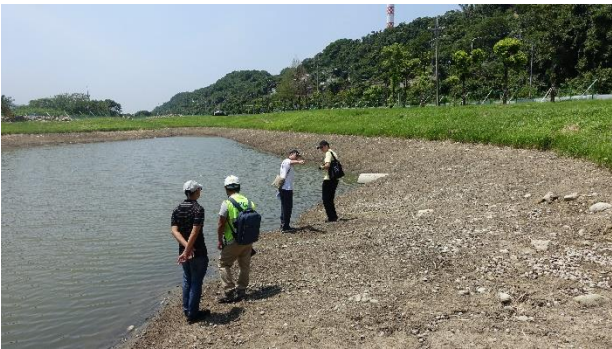
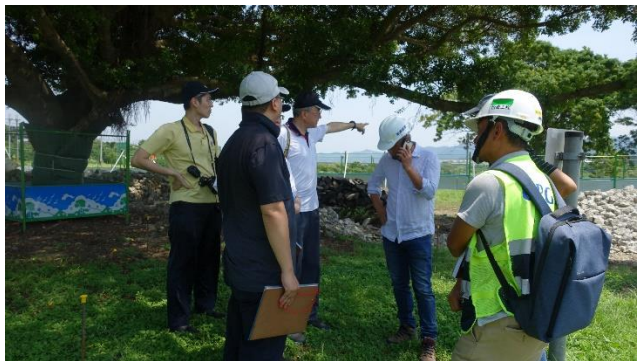
| 1. 施工時應注意施工土砂對水質影響，減少混濁。<br>2. 請持續注意工區內重要生態保全對象(大樹)現況。<br>3. 建議施工完成後進行工程區域綠美化植被復育，渠道兩岸旁可設置綠帶，並以栽種原生種為主。 | | 1. 施工時已盡量減少對水質影響。<br>2. 將持續關注工區內重要生態保全對象(大樹)現況。<br>3. 後續完工後，將配合進行工程區域綠美化植被復育。 | |

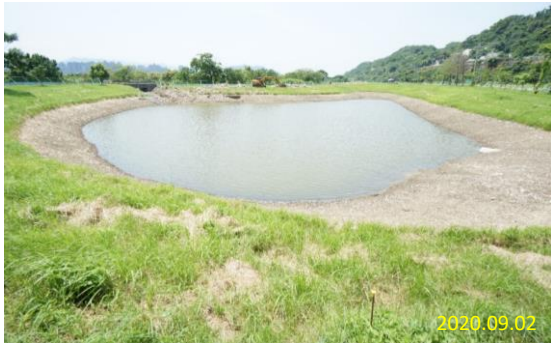
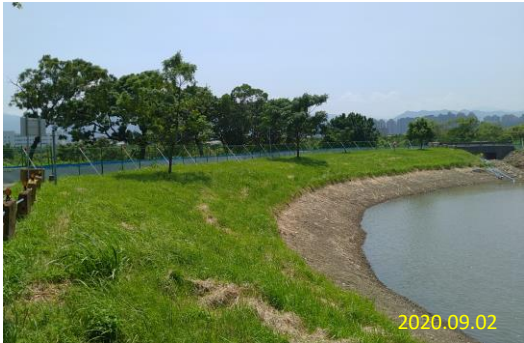
| <b>3.生態棲地環境評估：</b><br>本階段生態棲地環境評估則利用水利署水利工程快速棲地生態評估表(河川、區域排水)進行評估，棲地品質分數為 32 分，惟旁邊即是大漢溪，棲地品質良好，惟兩岸具人工構造物或其他護岸及植栽工程，30%~60%廊道連接性遭阻斷。 | | | |

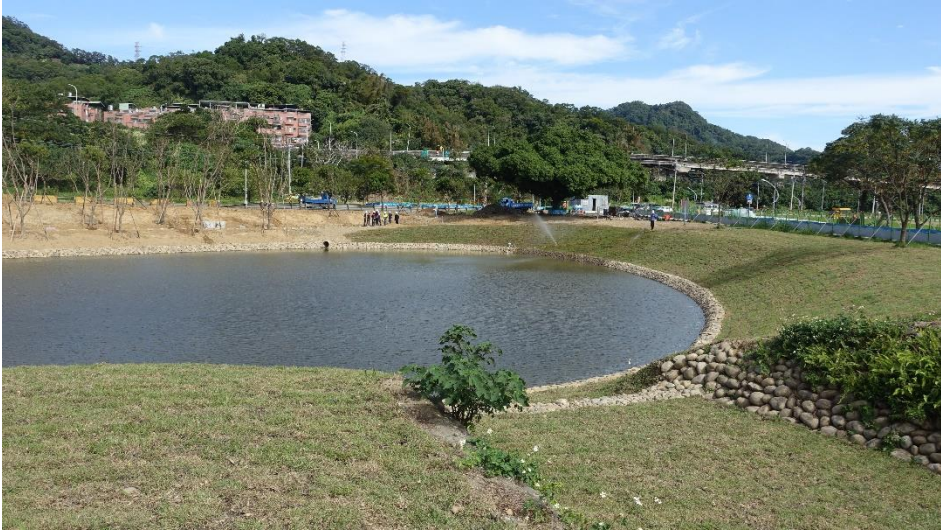
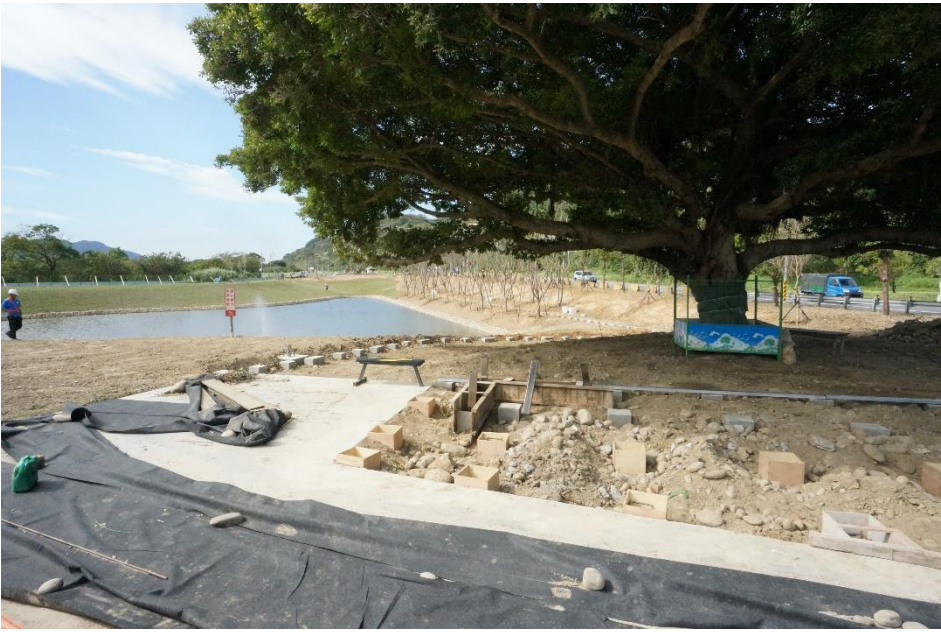
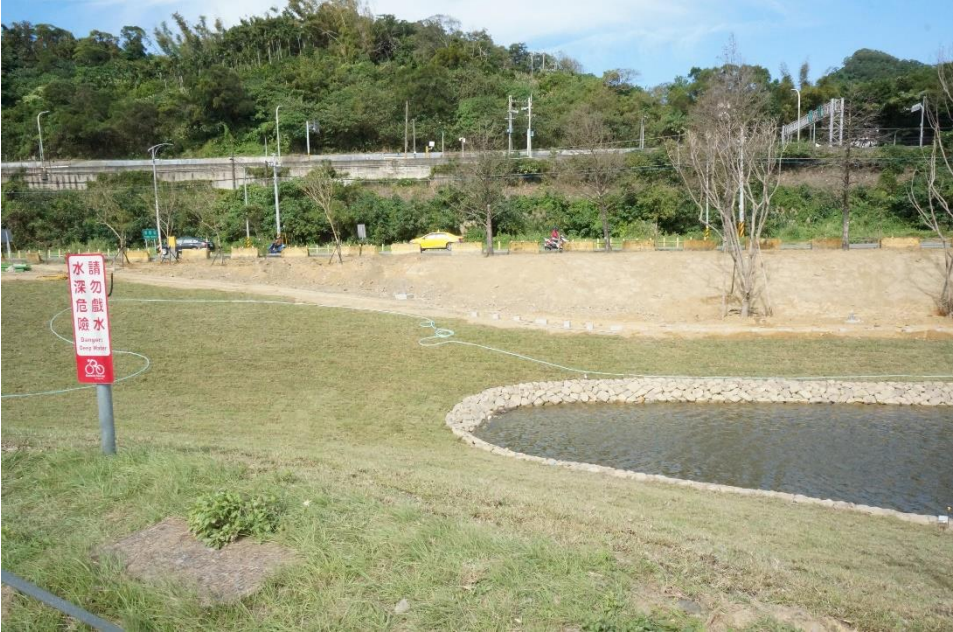
| 類別 | | ③<br>評估因子勾選 | ④<br>評分 | ⑤<br>未來可採行的生態友善策略或措施 |
|---|---|---|---|---|
| 水的特性 | (C)<br>水質 | Q：您看到聞到的水是否異常？（異常的水質指標如下，可複選）<br>■濁度太高、□味道有異味、■優養情形(水表有浮藻類) | 3 | <input type="checkbox"/> 維持水量充足<br><input type="checkbox"/> 維持水路洪枯流量變動<br><input checked="" type="checkbox"/> 調整設計，增加水深<br><input type="checkbox"/> 檢視區域內各事業放流水是否符合放流水標準<br><input type="checkbox"/> 調整設計，增加水流曝氣機會<br><input type="checkbox"/> 建議進行河川區排情勢調查之簡易水質調查監測<br><input type="checkbox"/> 其他_____ |
| 水陸域過渡帶及底質特性 | (D)<br>水陸域過渡帶 | Q：您看到的水陸域接界處的裸露面積佔總面積的比率有多少？<br>評分標準：<br><input type="checkbox"/> 在目標河段內，灘地裸露面積比率小於 25%： 5 分<br><input checked="" type="checkbox"/> 在目標河段內，灘地裸露面積比率介於 25%-75%： 3 分<br><input type="checkbox"/> 在目標河段內，灘地裸露面積比率大於 75%： 1 分<br><input type="checkbox"/> 在目標河段內，完全裸露，沒有水流： 0 分 | 8 | <input type="checkbox"/> 增加低水流路施設<br><input type="checkbox"/> 增加構造物表面孔隙、粗糙度<br><input checked="" type="checkbox"/> 增加植生種類與密度<br><input checked="" type="checkbox"/> 減少外來種植物數量<br><input checked="" type="checkbox"/> 維持重要保全對象(大樹或完整植被帶等)<br><input type="checkbox"/> 其他_____ |

| 類別 | | ③<br>評估因子勾選 | ④<br>評分 | ⑤<br>未來可採行的生態友善策略或措施 |
|---|---|---|---|---|
| 綜合評價 | | 水的特性項總分 = A+B+C = <u>  5  </u> (總分 30 分)<br>水陸域過渡帶及底質特性項總分 = D+E+F = <u> 15 </u> (總分 30 分)<br>生態特性項總分 = G+H = <u>  7  </u> (總分 20 分) | 總和= <u> 27(34%) </u> (總分 80 分) | |

| 項次 | 檢查項目 | 執行結果 | | | 執行狀況陳述 |
|---|---|---|---|---|---|
| 改善對策建議 | | 柑園護岸以漿砌塊石護砌，應注意其坡度與安全設施之增設 | | | |
