工程生態檢核表 維護管理階段附表

M-01 現場勘查紀錄表

# 悠遊南崁溪水岸服務計畫工程生態檢核表

## M-01 維護管理階段現場勘查紀錄表

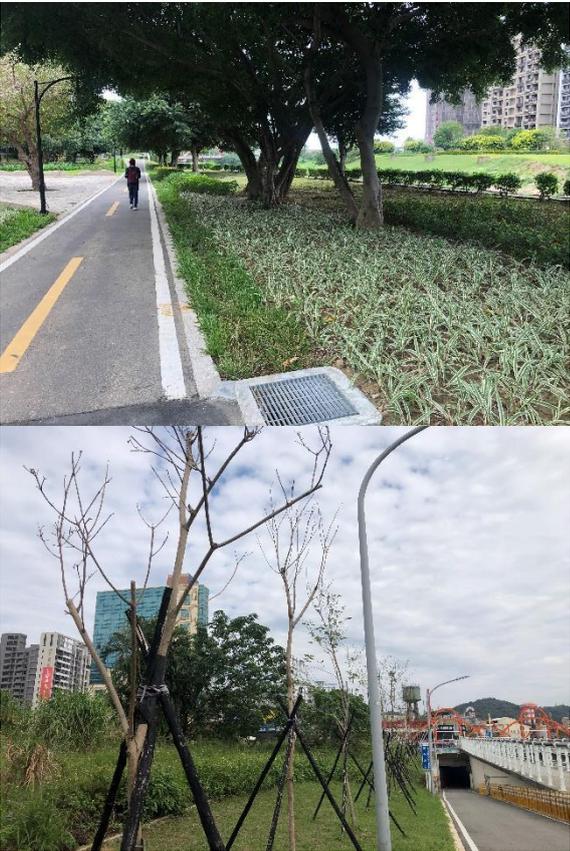
<p>經查現況風鈴木非本局「悠遊南崁溪水岸服務改善計畫工程」種植，已聯絡桃園區公所加強後續維護管理，並建議後續新植木，選擇原生樹種為宜。</p>	
<ol style="list-style-type: none"> <li>1. 左岸植栽狀況良好，但右岸部分風鈴木生長狀況不佳，整株無葉子生長樹皮乾裂，建議維管單位加強維護。</li> <li>2. 風鈴木為外來種植物，建議往後若需新植樹木可以選用同具觀賞性的原生種樹木為主如：苦楝。</li> </ol>

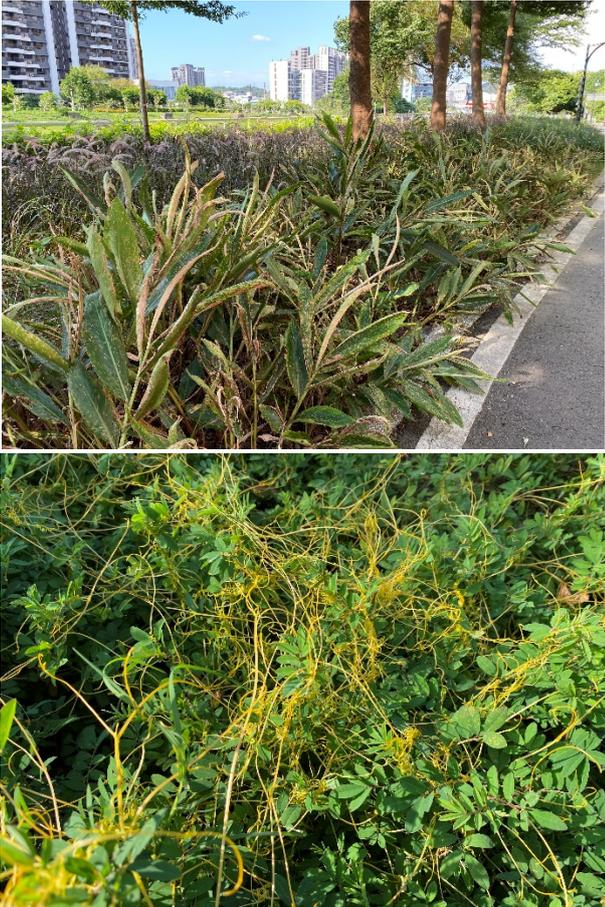
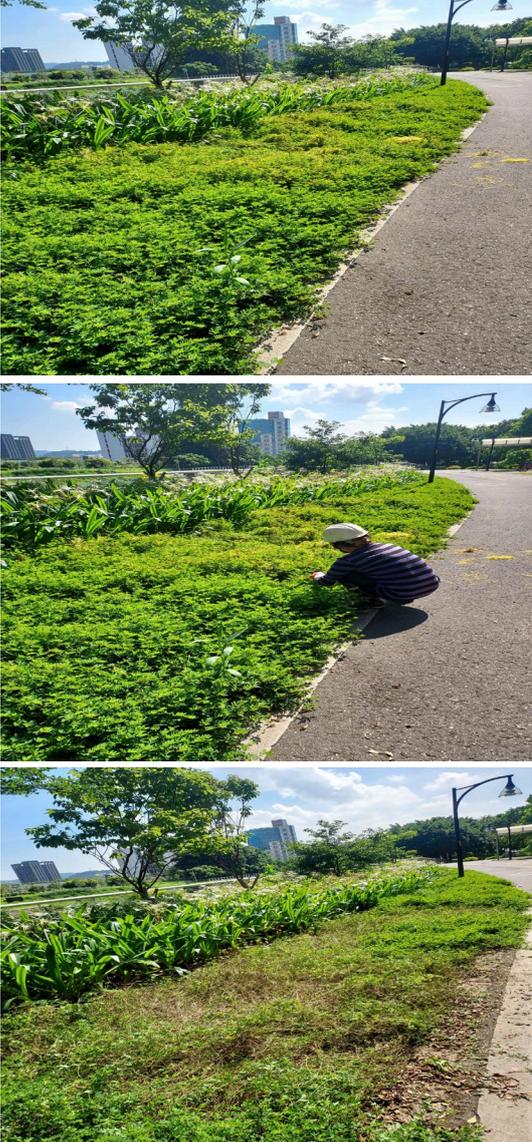
1. 經國橋下游左岸植栽有葉片黃化，建議可商請園藝廠商進行診斷並噴藥，另有菟絲子纏繞在植被上，菟絲子寄生會使植物生長衰弱，應予以清除。 座標：(TWD97)X:280114.990 Y:2768716.691 菟絲子座標：(TWD97)X:280147.276 Y:2768720.417

勘查日期	111/06/22、111/06/23	填表日期	111/06/27
紀錄人員	魏正安、黃淇風	勘查地點	桃園龜山段(TWD97)X: 284642.01 Y: 2765712.09 水汴頭段(TWD97)X: 280379.03 Y: 2768792.48 南崁段(TWD97)X: 278683.82 Y: 2771226.06 坑子溪段(TWD97)X: 278870.44 Y: 2774968.62 蘆竹段(TWD97)X: 278383.23 Y: 2771956.36
人員	單位/職稱	參與勘查事項	
黃淇風	亞磊數研工程顧問有限公司/ 生態檢核調查員	生態勘查	
魏正安	亞磊數研工程顧問有限公司/ 生態檢核調查員	生態勘查	
現場勘查意見 提出人員(單位/職稱) <u>魏正安、黃淇風/生態檢核調查員</u>		處理情形回覆 回覆人員(單位/職稱) _____	
水汴頭段		已請本案廠商針對現況葉片黃化部分，進行週期性維護，另菟絲子已於 111.7.7 清除完成。

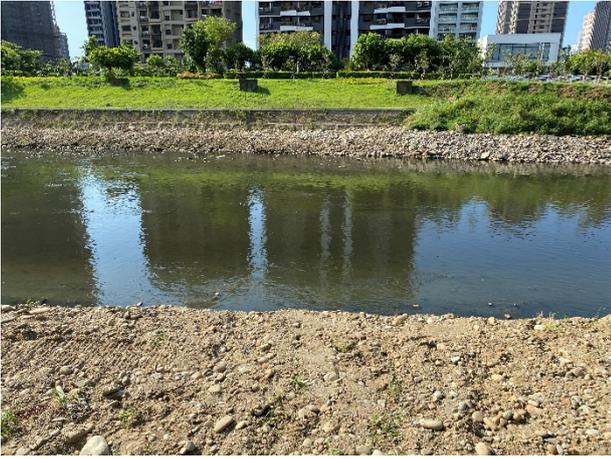
2. 經國橋下游河道濱溪帶被清除，請維管單位在河道清淤等工程，達到通洪目的及可，請不要完全清除保留濱溪植被，保留高草叢區供生物躲避棲息，同時可減緩因陽光直射河道導致水中生物面臨夏季高溫缺氧問題。

本派案【16-南崁溪經國橋至榮興橋河道整理】6月6日進場河道整理，爾後會請廠商注意是否可留部分植被，使生態及安全兼具。
