# 公共工程生態檢核自評表

# 附表 D-02 生態專業人員現場勘查紀錄表

工程名稱 (編號)	水汴頭排水幹線綠廊環境 改善計畫	填表日期	民國 109 年 6 月 20 日
評析報告是否 完成下列工作	<ul><li>■由生態專業人員撰寫、■</li><li>■生態影響預測、■生態保育</li></ul>	· —	.態調查、■生態關注區域圖、 文獻蒐集

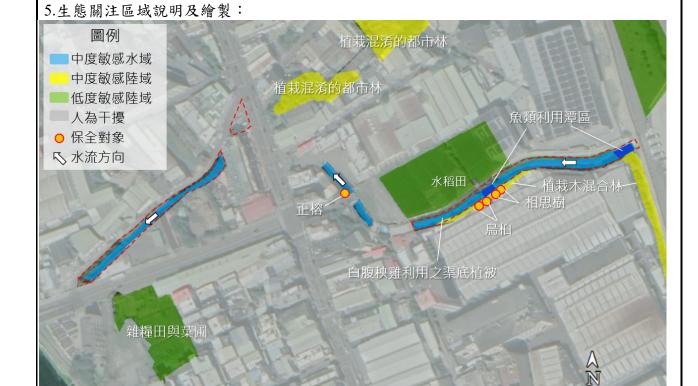
上游段鄰近稻田

#	生態議題及保全對   象	生態影響預測	保育策略建議
1	保留喬木:相思	工程範圍容易影響護	(迴避)工程迴避大型喬木與左岸
	樹、烏柏、正榕	岸上原有的植被與橋	植木混合林。並列為保全對象,
		木,而影響附近鳥類之	標示於設計平面圖中。於施工前
		棲息地。	以警示帶或其他明顯標誌,標定
			保護範圍。保護範圍內若無施作
			必要應禁止機具車輛進入、避免
			堆置重物(大石、材料機具堆
			置、廢棄物傾倒等),不清除地
			表植物,不額外覆土。並納入施
			工自主檢查表中之追蹤項目供
			後續持續追蹤保留狀況。
2	上游右岸水稻田有	施工機具有機會動水	(減輕) 避免施工泥沙流入農
	機會吸引較多水域	田,施作時汙水泥沙可	田,農田列為保全範圍,標示於
	陸域生物利用	能流入農田	設計平面圖中。限制工程開挖、
			機具行經可擾動的邊界,並於施
			工前以警示帶或其他明顯標誌
			標定,避免機具誤入。
3	上游段兩處魚類棲	目前工程設計將潭區	(補償) 本計畫區內有 2 處跌
	息潭區	改為連續低矮固床	水工,配合現況上下游渠底高程
		工,潭區面積減少	將跌水工矮化,坡度設為 1:7,
			採分階方式設置於河道,每階寬
			長 1.5 m,深度為 40 cm,營造
			跌水深池提供生物避難空間。分
			階跌水可增加河道曝氣量,產生
			生物所需溶氧量;矮化固床工可
			改善目前横向阻隔較大原生魚
			類難以遷移拓殖之情形
			(補償) 從 0K+460 開始每 20 公
			尺新植塊石列,共計十處,可抬
			升水位,營造潭區環境增加水域
			生物利用空間
4	上游段渠底良好植	工程施作將移除現有	新設護岸以漿砌卵石為主增加
	被	渠底及護岸植被	孔隙增保留植物生長拓殖空
			間,渠底岸邊設計之汙水管線上
			回填空間植栽可設計栽種挺水
			之濕生植物,使目前生物利用棲
			地樣態能夠回復。
