公共工程生態檢核自評表

| 工程基本資料 | 計畫及工程名稱 | 水汴頭排水綠廊改善計畫 | | 設計單位 | 崇峻工程顧問有限公司 |

附表 D-02 生態專業人員現場勘查紀錄表

**附表 D-03 工程方案之生態評估分析**

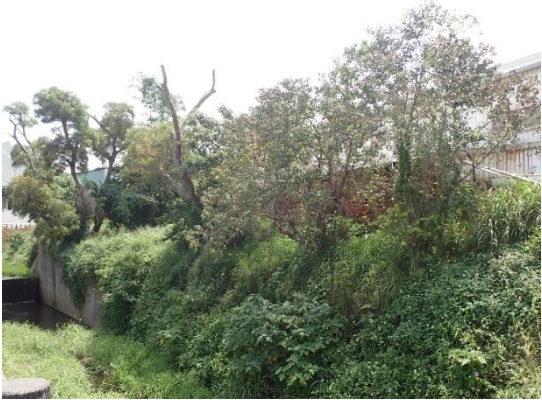
| <p>1. 「迴避」上游段左岸尚有較大喬木包含相思樹活樹數株及大型立枯木、烏柏兩株除了活樹能提供完整濱溪植被之生態功能功能外，大型立枯木可以引許多朽木類鞘翅目昆蟲前來分解利用，也可能是五色鳥築巢之良好位置。應盡可能保留沿岸原本樹木。並於施工時於植株一定距離以保護帶圍繞標示，避免施工中機具破壞樹幹，無施工需求不可隨意修剪枝條。</p> <p style="text-align: center;">圖一、上游段左岸大樹</p> | | <p>1.遵照辦理，應盡可能保留沿岸原本樹木，並將施工周圍植株於以保護。</p> | |

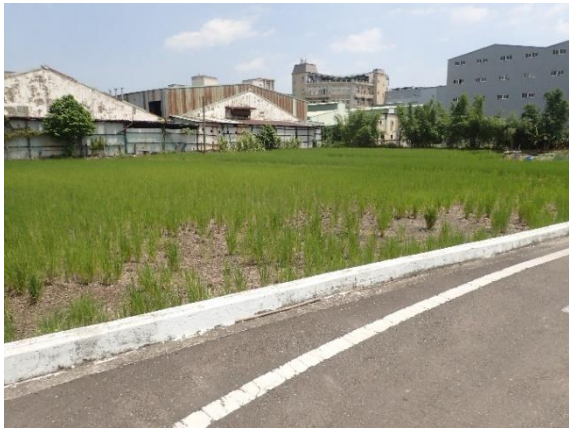
圖二、上游右岸鄰近稻田

| <p>2. 「減輕」上游段鄰近一塊水稻田，雖然水田於現勘時已進入曬田階段較無生物利用，且和鄰近陸地連結性差，未來搭配</p> | | <p>2.遵照辦理，本工程施工前將先與地主確認耕期，並且要求盡可能避免施工泥沙流入農田，施工機具亦須避免擾動農田環境，減少對其之</p> | |

工區新植喬木等綠化措施仍有機會吸引較多水域陸域生物利用。建議施工時避免施工泥沙流入農田，施工機具亦須避

免擾動農田環境。

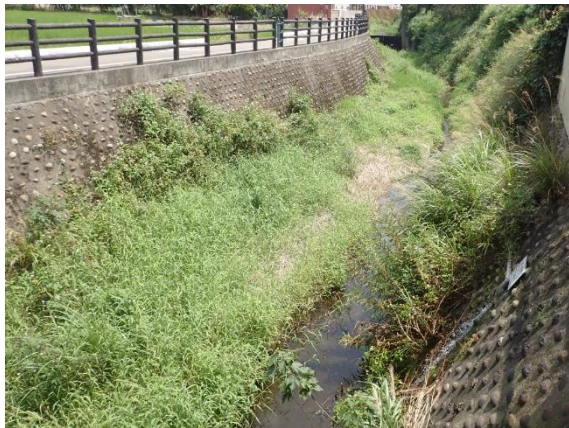
圖三、渠底植物生長現況

3. 「減輕」上游段渠底目前植物生長狀況良好，雖都是巴拉草、葎草，大花咸豐草等先驅植物，現勘時有紀錄白腹秧雞棲息利用。建議新設護岸以砌石為主增加孔隙增保留植物生長拓殖空間，渠底可於岸邊設計水生植栽生長區域，使目前生物利用棲地樣態能夠回復。

3. 感謝委員指教，考量現況流速較快，故採用漿砌石工法，並考量植被復原，運用其他工法營造孔隙環境，加速植被復原速度，保留植生亦滿足現況流速條件。另左岸污水管設計其上方淤土後可增加植生，塊石縫亦可供生物躲藏水生植栽生長區域。

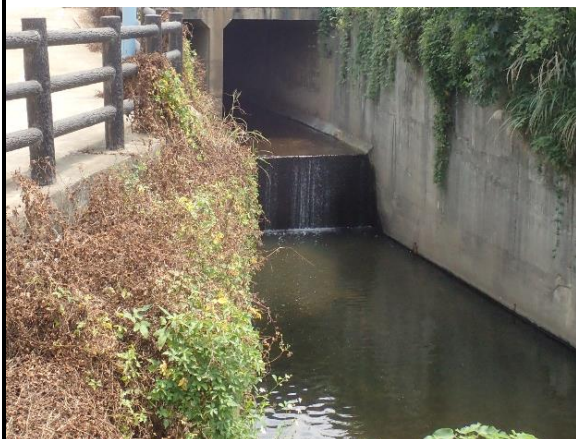
圖四、上游段水域生物棲息之潭區及其橫向阻隔現況

4. 「補償」上游段因水質狀況良好，目前水域生物包含台灣鬚鱨、明潭吻鰕虎、雜交吳郭魚能利用兩處固床工跌水沉沙類似深潭的小面積棲地，受固床工高度阻隔難以活動遷移至上下游其他棲地，建議新設構造物可考量降低目前橫向阻隔構造物之落差，增加水域生物可利用之棲地範圍。

4. 本案將原有兩處超差較大之固床工矮化，原固床工落差為 3m，將固床工矮化分為三階，每階跌落 40cm 並創造深潭區，以利上下游縱向連結。

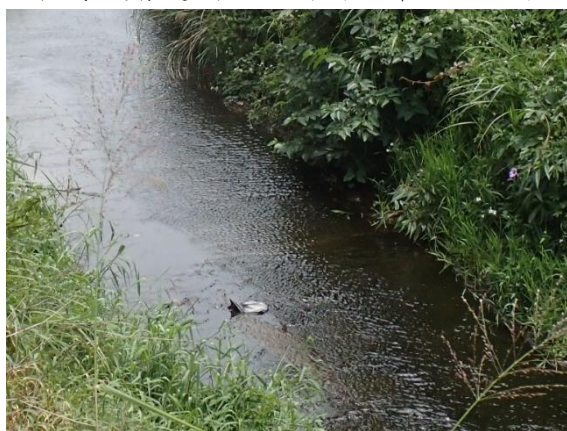
圖五、現況渠底為淺水緩流，幾乎無水生動物利用

5. 「補償」上游段雖然有水域生物利用，但現地勘查發現僅能利用兩處固床工跌水沉沙類似深潭的小面積棲地。其餘段落皆為水泥渠底水深極淺之緩流，未發現水生動物利用跡象，工程建議能搭配自然河床基質(卵、塊石)營造多樣水域棲地包含深潭、淺瀨、深流及岸邊緩流等，較有機會達到恢復河川生命力的效果。

5. 本工程現況流速快、常水位水深不高，故於河道內植筋塊石藉以營造深潭、淺瀨，可減緩流速亦可創造適合水生動物棲息之環境。

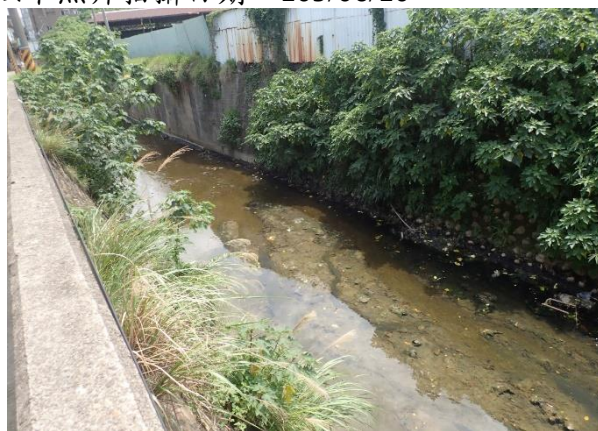
下游段現況-1

水汴頭排水目前屬桃園市桃園市區東北，其發源於龜山區小番子窩，流經中油煉油廠，流經桃園區汴洲里，最後匯流至南崁溪本流。本計畫工程位置人為干擾高，除鄰近一快水稻田外，周邊工廠、一般住戶林立。本段排水較上游段水質狀況較佳，並具有坡度較陡的漿砌石護岸及水泥渠底，除了兩處較深類似潭區處有魚類(雜交吳郭魚、台灣鬚鱨、明潭吻鰕虎)棲息外，其餘段落皆為水深極淺流速緩慢，目視未能發現水域生物利用。目前僅部分區段保留狀況尚可之濱溪喬木，包含相思樹、烏柏、雀榕、正榕，先驅植物(葎草、巴拉草、構樹等)拓殖狀況良好，現勘發現有白腹秧雞利用渠底濕草棲地，其他動物記錄到麻雀、紅鳩、大捲尾。下游段汴水管線匯入後，水質逐漸劣化，現況為垂直水泥護岸及水泥渠底，除渠頂有先驅植物如構樹等生長外，幾乎沒有植物覆蓋，水域生物除了現勘發現死亡之豹紋翼甲鯰(琵琶鼠，外來入侵種)，未觀察到生物利用。

下游段施作懸臂步道，因幾無生物利用，預計較沒有生態影響，但若汴水管線截流廢水流入並加上新植喬木與灌木，未來將提供更多生物利用的機會與空間。

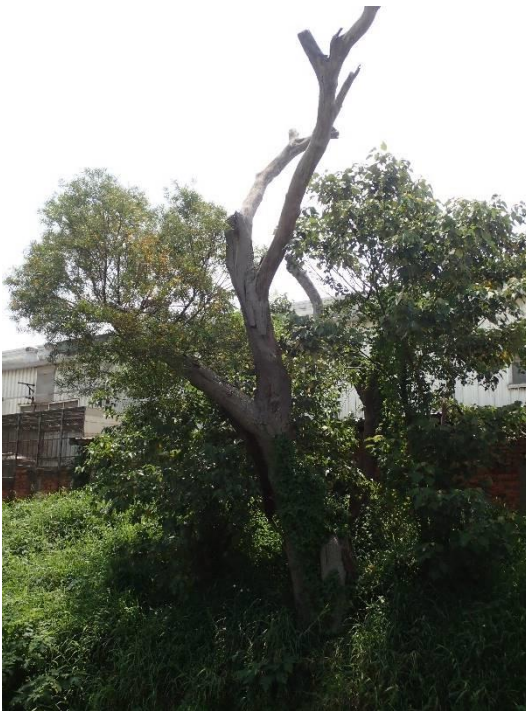
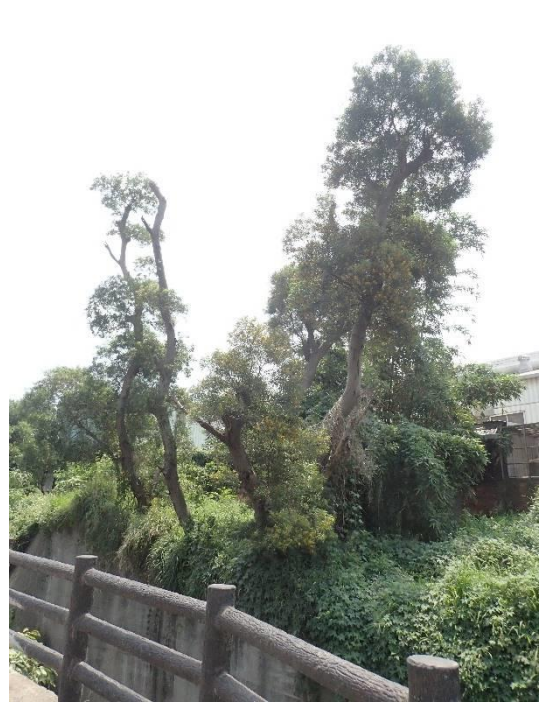
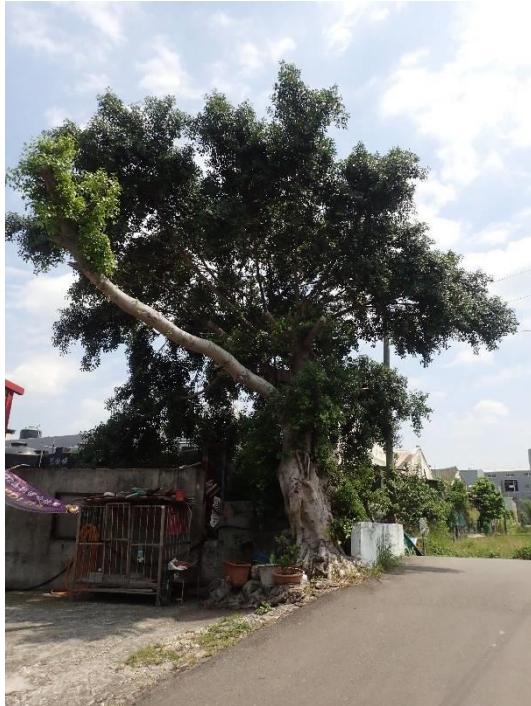
| 7.生態保全對象之照片： | | | |

| 1 | 保留喬木：相思樹、烏桕、正榕 | 工程範圍容易影響護岸上原有的植被與橋木，而影響附近鳥類之棲息地。 | (迴避)工程迴避大型喬木與左岸植木混合林。並列為保全對象，標示於設計平面圖中。於施工前以警示帶或其他明顯標誌，標定保護範圍。保護範圍內若無施作必要應禁止機具車輛進入、避免堆置重物(大石、材料機具堆置、廢棄物傾倒等)，不清除地表植物，不額外覆土。並納入施工自主檢查表中之追蹤項目供後續持續追蹤保留狀況。 |

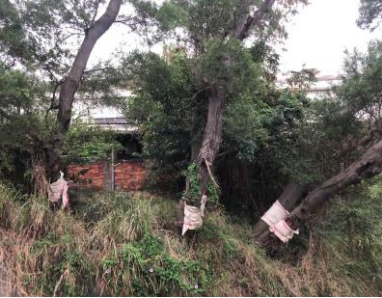
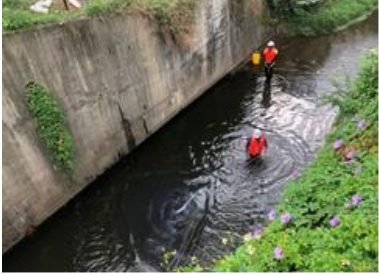
| <p>1. 設計階段確認之左岸保留樹木，針對保留樹木周圍一定緩衝距離以黃色警示帶圍圍，避免施工機具及車輛進入造成破壞，或壓實土壤使樹木生長不良。</p> <div style="text-align: center;"> </div> <p>2. 辦理原生魚類移棲，應注意移動及釋放魚體時相關保護措施。</p> <div style="text-align: center;"> </div> | | | |

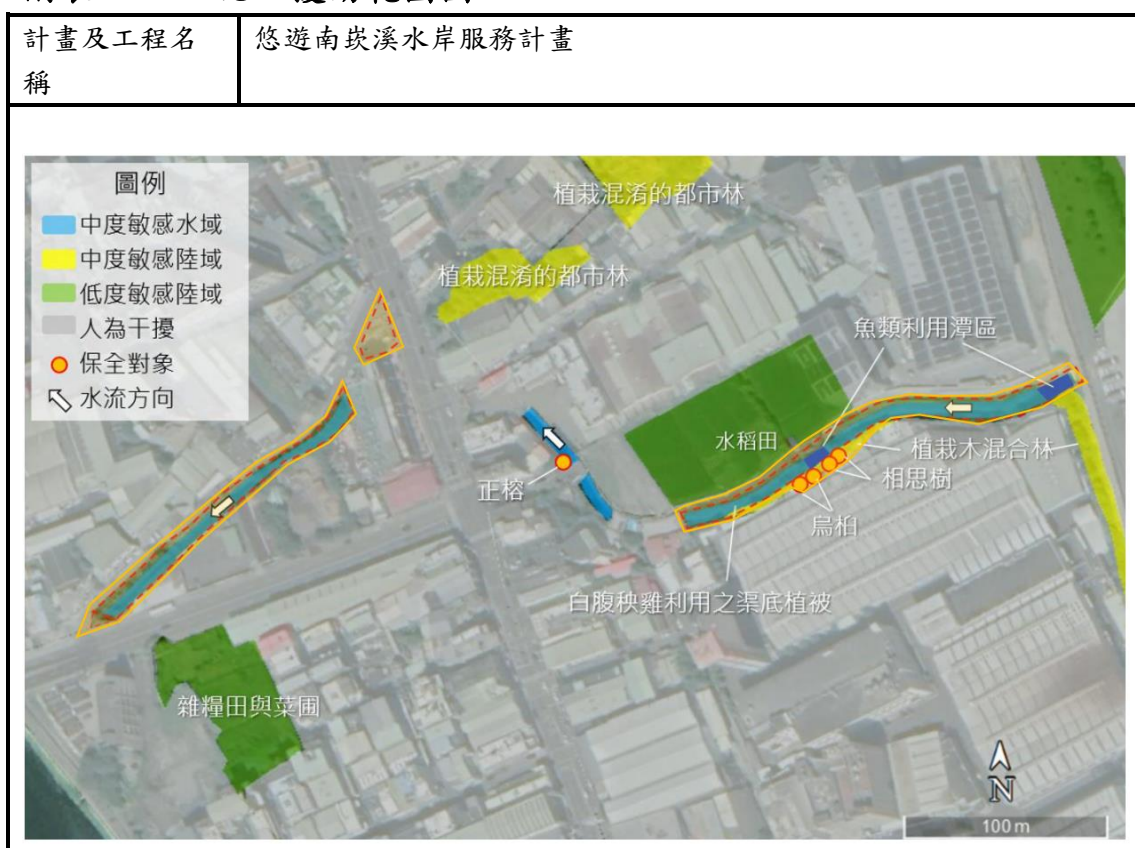
附表 P-02 施工擾動範圍圖

1. 本表由生態專業人員填寫。
2. 施工擾動範圍圖就現有可取得資料以黃線簡單描繪
3. 相關圖片欄位不足時，請自行加附頁。
