附表 D-01 現場勘查紀錄表

勘查日期	民國 110 年 10 月 22 日	填表日期	民國 110 年 11 月 4 日
紀錄人員	郭晉峰、梅瑋豐	勘查地點	新竹左岸生態環境與棲地改善工程工區範圍
人員	單位/職稱	參與勘查事項	
郭晉峰	景丰科技股份有限公司/專案經理	確認施工前設計階段生態保全對象、生態議題	
梅瑋豐	景丰科技股份有限公司/工程師	確認施工前設計階段生態保全對象、生態議題	
黃國照	朝勝營造事業股份有限公司/工地主任	瞭解施工階段生態保全對象及生態議題	
現場勘查意見		處理情形回覆	
提出人員(單位/職稱):郭晉峰、梅瑋豐		回覆人員(單位/職稱):黃國照	
<ol style="list-style-type: none"> 1. 本案範圍位於新竹頭前溪左岸棲地河岸環境，工程起點自上游經國大橋區域往下游延伸至舊港大橋，長度約 10 公里。 2. 頭前溪左岸棲地環境由天然及人工植被共同組成，土地利用現況多雜木林、草地及公園設施為主體。 3. 既有重要棲地資源包含沿岸之喬木、生態池及灌木草叢。 4. 重要生態保全對象主要為台灣大豆、螢火蟲、魚鷹及台灣八哥等。 5. 左岸沿線植群相單一，並可見大量銀合歡；另有外來種菟絲子、大花咸豐草及河口處之互花米草。 		<ol style="list-style-type: none"> 1. 將配合辦理施工階段之各項生態檢核作業。 2. 現場施工人員將依據生態保全對象造冊說明，保留關注對象或棲地品質，減輕施工造成之擾動。 3. 本案掘除施作範圍如外來種銀合歡、菟絲子及互花米草將於本工程期間內清除移除，並進行植栽工程。 	
分區 1			
<ol style="list-style-type: none"> 1. 重要生態保全對象主要為聚藻、毛木藍、台灣八哥、水雉。 2. 沿線植群可見大量銀合歡。 3. 既有重要棲地如柯子湖、沿岸之喬木等。 		<p>目前屬施工中，本區處理方式如下：</p> <ol style="list-style-type: none"> 1. 將配合辦理施工階段之各項生態檢核作業，並依據生態保全對象造冊說明，保留關注對象或棲地品質，減輕施工造成之擾動。 <p>其中毛木藍植群為於本計畫清除及掘除之範圍，故本計畫以警示帶標示，並保留其</p>

附表 D-02 生態評估分析紀錄表

附表 D-05 生態監測紀錄表

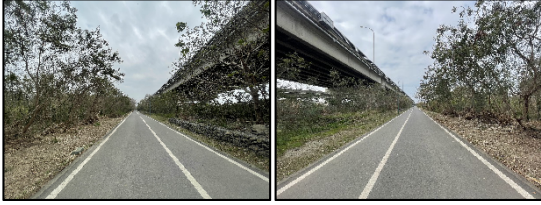
<p>目前尚未施工，屬施工前狀態。</p>
<p>生態棲地環境(台灣畫眉、台灣八哥)</p>	
分區 7

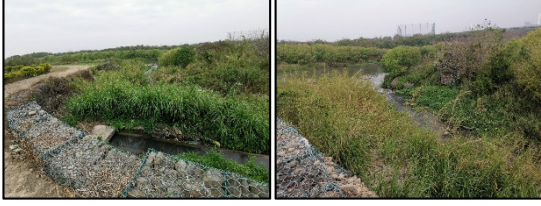
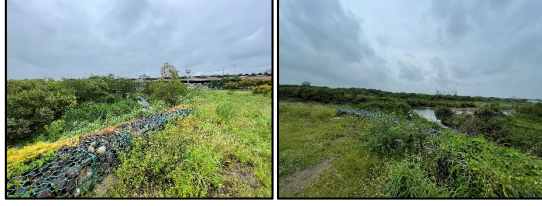
<p>生態棲地環境(水蘆葦-位於堤岸下方)</p>	<p>非屬施工範圍，維持其施工前狀態(更新至2021.10.22)。</p>
分區 8

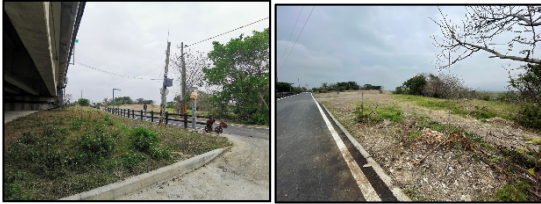
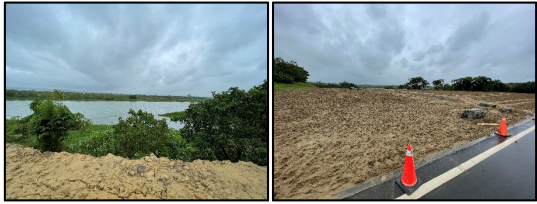
<p>生態棲地環境(鷓鴣、雲雀)</p>	<p>施工中盡量不破壞其棲地狀態(更新至 2021.10.22)</p>
<p style="text-align: center;">分區 11</p>

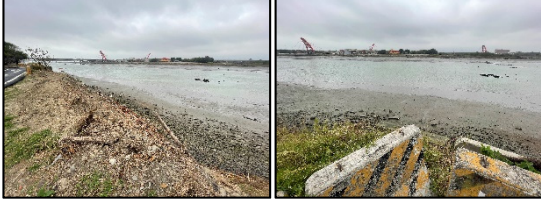
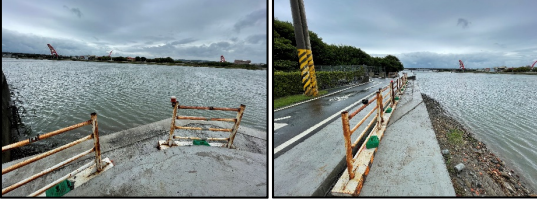
<p>河岸蟹類棲息地</p>	<p>縮小機械拆除影響範圍(更新至 2021.10.22)</p>
<p style="text-align: center;">分區 13</p>

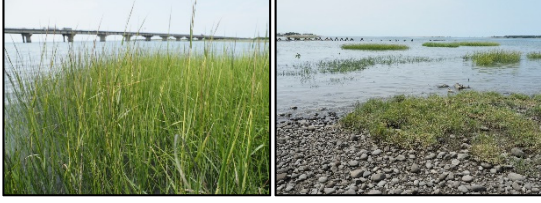
<p>目前尚未施工，屬施工前狀態。</p>
<p>互花米草植群須清除</p>

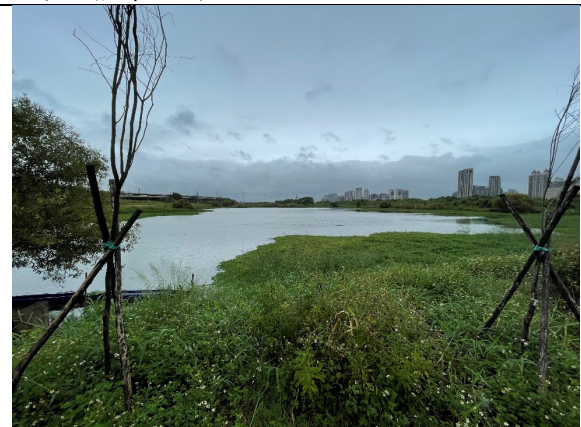
柯子湖周邊棲地(分區 1)110.10.22

本區以清除範圍內毛木藍、鄰近施工範圍之聚藻及鄰近柯子湖生態池等為主要的關注對象，本案以迴避毛木藍棲地範圍、避免影響周邊水質、生態棲地等方式作為保育對策，達到清除銀合歡的同時保護關注物種重要棲地。且配合後續景觀植栽工程，未來將可改變現況單一外來種銀合歡，增加生物多樣性，而生態池及其它區域不在施工影響範圍，且多為人為擾動較大的棲地，生態影響程度較低。

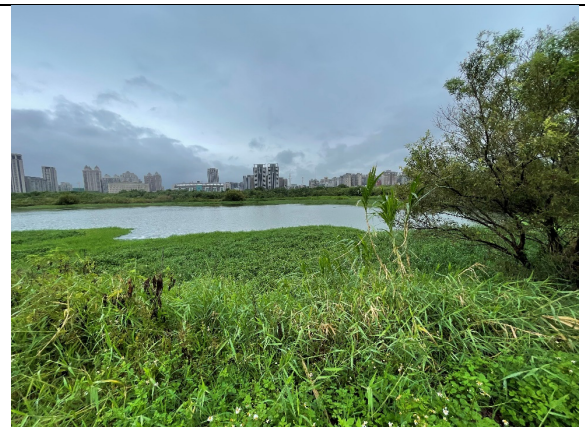
生態池周邊(分區 1)110.10.22

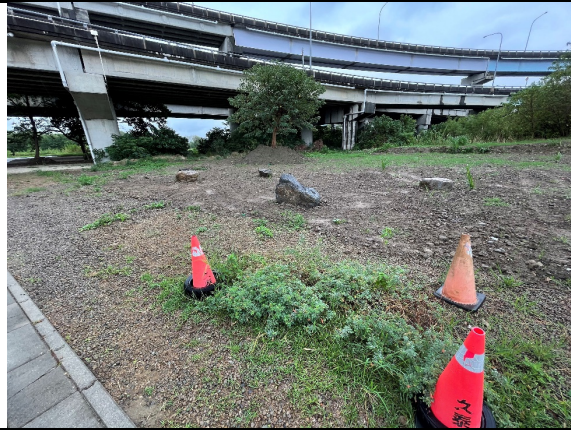
已掘除植群(毛木藍保留) 110.10.22

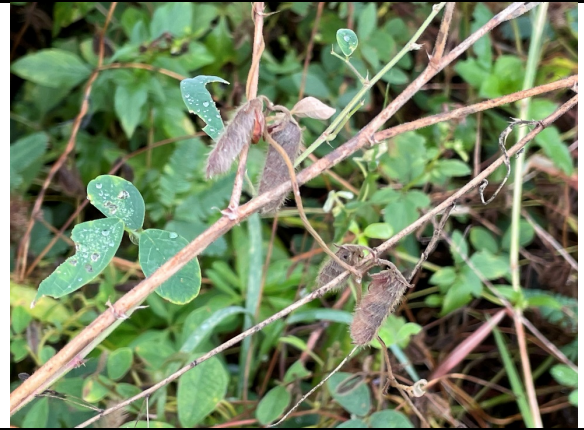
台灣大豆棲地(分區 2)110.10.22

本區以清除範圍內蘆竹、鄰近工區之台灣大豆、白羊草、柯子湖生態池、台灣窗螢棲地等為主要的關注對象，本案以迴避蘆竹棲地範圍、避免影響周邊水質、生態棲地等方式作為保育對策，進而達到清除銀合歡的同時保護關注物種之重要棲地環境，且配合後續景觀植栽工程，未來將可改變現況單一外來種銀合歡，增加生物多樣性，而台灣大豆、白羊草、台灣窗螢棲地等區域不在本區施工影響範圍，故於施工期間、施工車輛運輸上應該避免影響其生態環境為原則，維持其現況棲地環境。

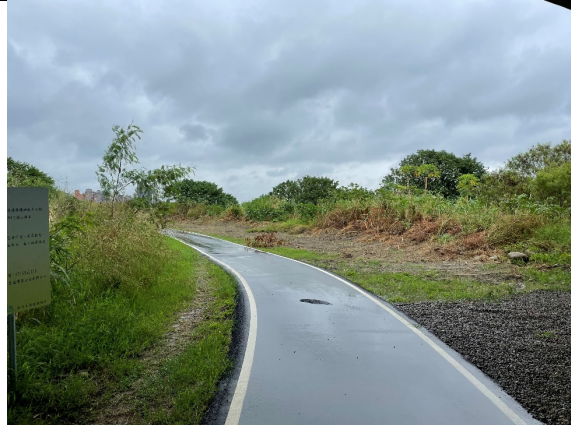
已掘除植群(蘆竹保留) 110.10.22

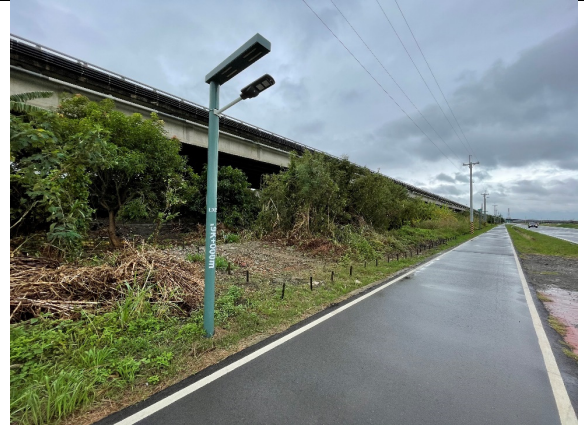
草花蛇、台灣窗螢棲地(分區 3) 110.10.22

本區並無雜草雜木清除等相關作業，主要為告示牌設置、關注物種保護區護欄設置等，以分區內草花蛇、台灣窗螢等棲地環境為主要的關注對象，位於本案設置關注物種保護區護欄之範圍。由於此區自然棲地與人為活動設施交錯密集度較高，且人為活動設施比例多，本案除設置保護區護欄作為保育對策，於施工期間相關車輛、機具進出時，也避免影響到周邊環境及生態棲地，維持此區生物多樣性，降低人為擾動影響程度。

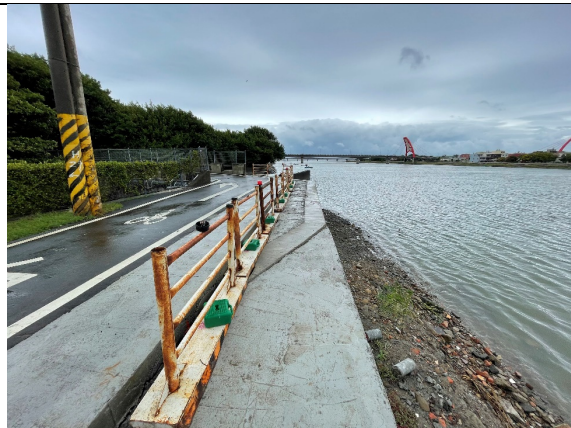
濱溪招潮蟹棲地(縮小開挖範圍) 110.10.22

本區以鄰近工區之濱溪岸蟹類棲地為主要的關注對象，而本案施工時於施工便道、舊堤混凝土拆除、護欄新建上可能影響其濱溪岸蟹類棲地，故本案以縮減施工機具之開挖範圍作為主要的保育對策，進而減少對濱溪岸蟹類棲地之影響，且考量濱溪岸蟹類棲地之範圍較廣，故本案施工階段造成的影響屬輕微、短暫影響。而目前進度為拆除舊堤混凝土，確實已縮減施工機具之開挖範圍，減輕濱溪岸蟹類棲地影響。

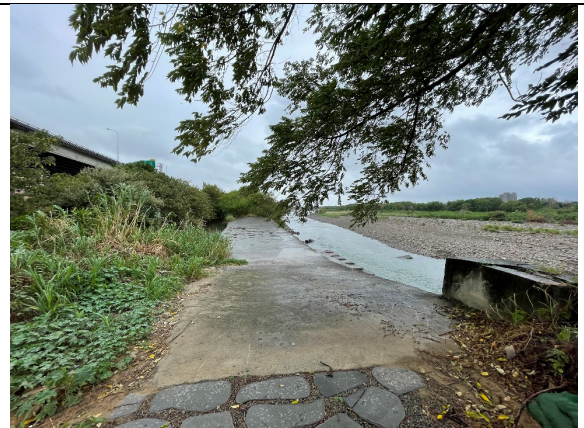
河岸先驅林(分區 7)110.10.22

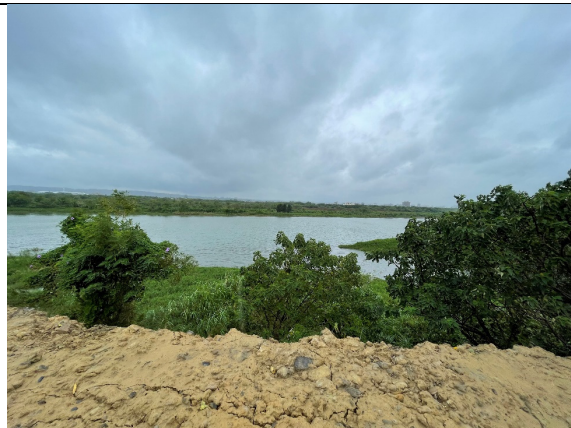
鷓鴣、雲雀棲地(分區 10) 110.10.22

本區多為荒地、人為農田及排水渠道，平時易受人為干擾，但因鄰近水源(頭前溪)，此分區為如鷓鴣、雲雀及彩鷓鴣等關注對象生活棲地。本分區主要為多功能生物綠橋、荒地植栽工程，本案施工期間(包含清除雜草雜木、施工便道設置等)應避免擾動或負面影響關注物種及其棲地生態，維持其生物多樣性並適度清除強勢銀合歡。

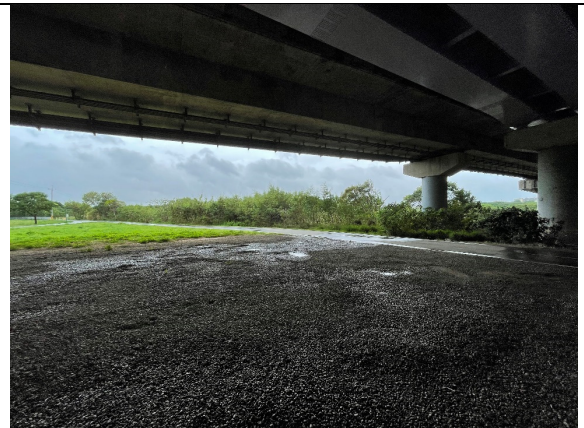
台灣窗螢棲地(分區 5) 110.10.22

本區自然棲地與人為活動設施交錯密集度較高，周邊為停車場、狗狗公園等設施，而本分區工項主要以多功能生物綠橋、生態疊石護岸等環境友善工程為主。而本分區關注對象為台灣八哥及台灣窗螢棲地，於施工時對其影響相對較小，故本案於施工期間相關車輛、機具進出，以及綠橋、護岸施作時，應避免影響到周邊環境及生態棲地。

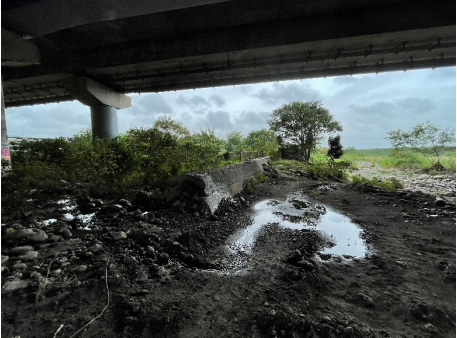
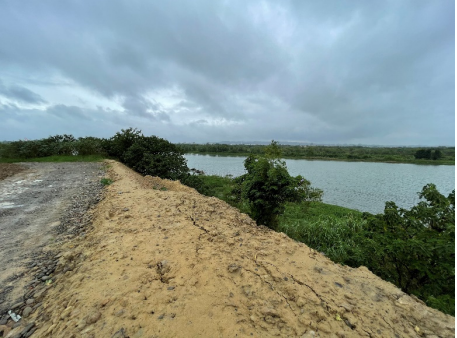
<p>台灣窗螢棲地(分區 5)110.10.22</p>	<p>鷓鴣、雲雀棲地(分區 10)110.10.22</p>

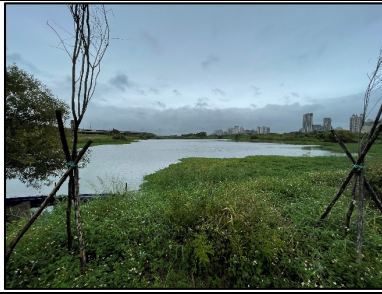
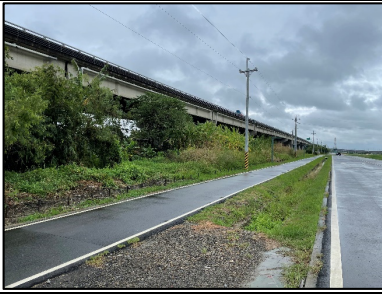
柯子湖生態棲地 110.10.22		台灣窗螢、草花蛇棲地(分區 3) 110.10.22

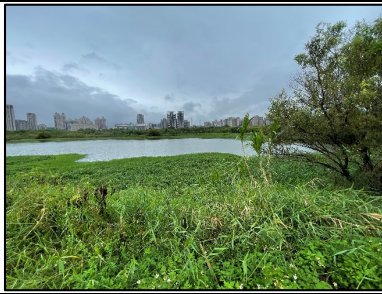
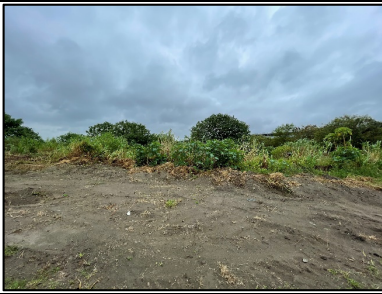
生態池周邊環境 110.10.22		蘆竹植群棲地(分區 2) 110.10.22

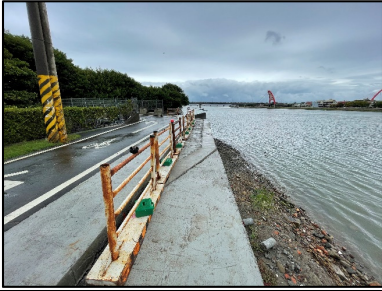
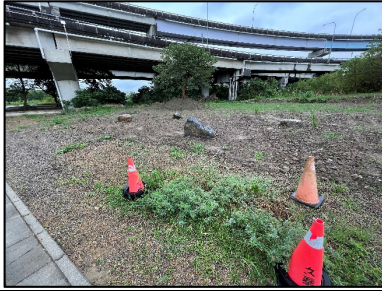
<p>招潮蟹棲地(分區 12)110.10.22</p>		<p>毛木藍植群棲地(分區 1)110.10.22</p>

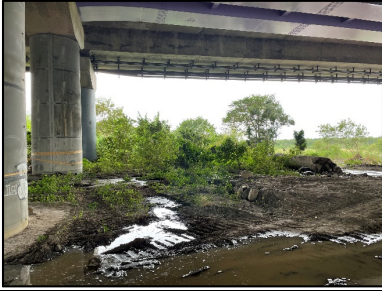
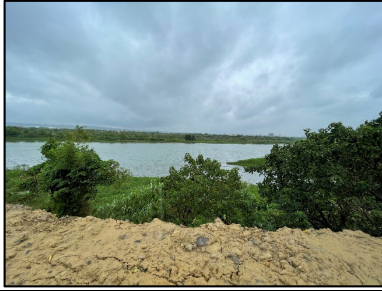
<p>台灣窗螢棲地(分區 5)110.10.22</p>		<p>鷓鴣、雲雀棲地(分區 10)110.10.22</p>

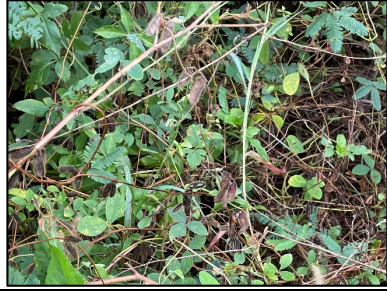
<p>台灣大豆棲地(分區 2)110.10.22</p>

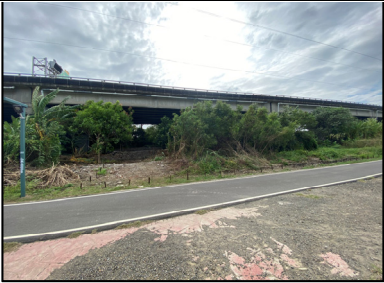
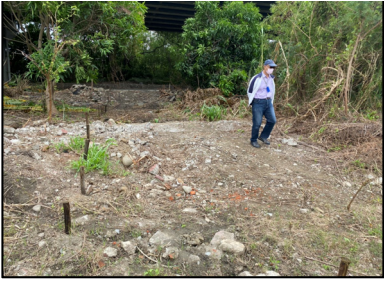
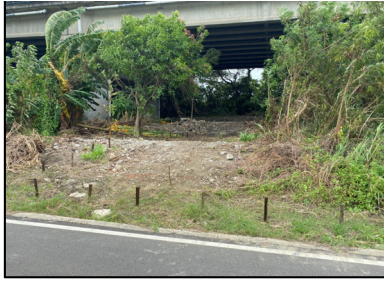
異常狀況 照片記錄	 
	工區三施工便道位置		工區三施工便道開闢狀況

工區三施工便道開闢狀況		工區三施工便道周邊樹種
複查者	郭晉峰、梅瑋豐	複查日期	民國 110 年 10 月 22 日
複查結果及 應採行動	<p>一、複查結果說明如下：</p> <p>1. 此地區鄰近停車場、棒球場(新竹市河濱壘球場)，屬於受人為干擾較大的區域，因此生態影響程度較低。</p> <p>2. 施工便道開挖範圍，依 110 年 9 月窗螢調查結果，調查樣線鄰近該施工</p>

<p>便道區域，且調查結果紀錄鄰近穩定之台灣窗螢族群。</p> <p>3. 現況植群多為銀合歡及其他先驅物種，非本區主要關注物種，外來種之植群尚可移除，生態影響程度低。</p> <p>二、應採相關行動及保護對策：</p> <p>1. 避免機具進入台灣窗螢棲地、避免新增開挖或清除掘除範圍。</p> <p>2. 關注物種保護區護欄完工後，應盡速進行播撒草種、綠化等工項。</p> <p>3. 經 110 年 10 月 26 日進行台灣窗螢棲地調查，調查樣線仍有發現台灣窗螢幼蟲各體，推測此施工便道開闢對台灣窗螢並無明顯影響，後續應依照前述改善對策，禁止施工機具進入及完工後盡速撒種綠化。</p>		
複查結果照片

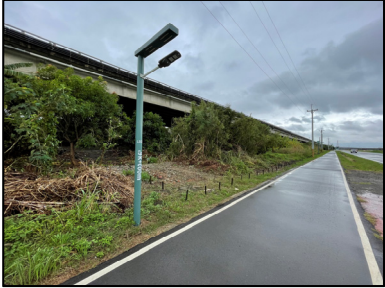
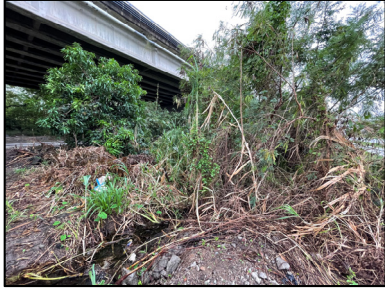
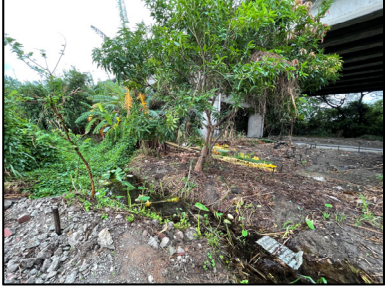
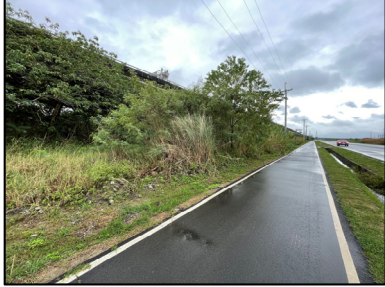
工區三施工便道位置	施工便道開闢周邊環境

施工便道開闢周邊環境	施工便道開闢周邊環境	
複查者			複查日期 民國 年 月 日
複查結果及應採行動

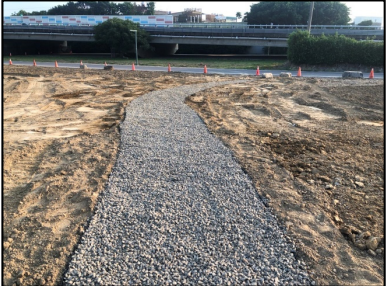
填表人員 (單位/職稱)	黃建桐 朝勝營造事業股份有限公司 職業安全衛生人員	填表日期	民國 110 年 10 月 1 日
狀況提報人 (單位/職稱)	黃國照 朝勝營造事業股份有限公司 工地負責人	日期	民國 110 年 10 月 1 日
自主檢查項目	1.迴避:保全分區內各關注物種棲息之棲地品質、關注植物或植物群落。 <input checked="" type="checkbox"/> 是 <input type="checkbox"/> 否 2.迴避:注意施工範圍及其鄰近之水岸、濕地,避免施工造成其水質混濁而影響水質。 <input checked="" type="checkbox"/> 是 <input type="checkbox"/> 否 3.縮小:應限縮施工擾動範圍範圍(含便道、土方及材料堆置),減少因施工可能對周邊生態環境造成之影響。 <input checked="" type="checkbox"/> 是 <input type="checkbox"/> 否 4.減輕:工區內施工機具、材料等堆置應妥善配置,避免造成工區髒亂及廢棄物亂丟。 <input checked="" type="checkbox"/> 是 <input type="checkbox"/> 否 5.減輕:進行雜草雜木清除、植栽種植時,應注意其種類、生長與繁殖季節、地點等,以確保清除效益與植栽生長狀況。 <input checked="" type="checkbox"/> 是 <input type="checkbox"/> 否	狀況說明	「分區十」 工程項目與影響： 古賢出口處整地及景觀工程，其施工作業範圍鄰近頭前溪，屬鷓鴣、雲雀棲地範圍，施工現況如下圖。 減輕對策： 1. 注意施工車輛及機具進出及施作時避免影響周邊生態環境。 2. 剩餘土石方不得倒入鄰近水體而污染水質與棲地狀況。 3. 材料等堆置應妥善配置，禁止廢棄物亂丟。

<p>複查結果及 應採行動</p>	<p>依照前述「自主檢查項目」之複查結果說明如下：</p> <p>1.迴避： 本區工項屬古賢出口處整地及景觀工程，其施工作業範圍距離保全棲地(鷓鴣、雲雀)較近，應更注意維持棲地品質、關注植物或植物群落。</p> <p>2. 迴避： 其施工作業範圍鄰近水岸(頭前溪)，不得將土石方倒入鄰近水體而污染水質與棲地狀況，未來植栽工程施作時應確保避免影響其周邊水質狀況。</p> <p>3. 縮小： 本分區所使用的施工便道為既有道路，機具及車輛進出時應注意避免影響周邊生態環境，如車速控制、禁止亂鳴喇叭。</p> <p>4. 減輕： 機具停放、材料堆置皆於作業範圍內並擺放整齊，禁止廢棄物亂丟。</p> <p>5. 減輕： 現況為荒地，而目前屬綠化整地階段，後續應盡速完成景觀工程施作，避免因開挖形成地表裸露後導致塵土逸散影響環境。</p>		
<p>複查者</p>	<p>郭晉峰 梅瑋豐</p>	<p>複查日期</p>	<p>民國 110 年 10 月 22 日</p>

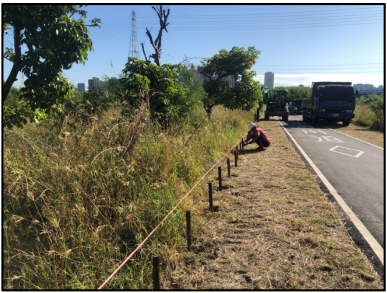
<p>填表人員 (單位/職稱)</p>	<p>黃建桐 朝勝營造事業股份有限公司 職業安全衛生人員</p>	<p>填表日期</p>	<p>民國 110 年 10 月 4 日</p>
<p>狀況提報人 (單位/職稱)</p>	<p>黃國照 朝勝營造事業股份有限公司 工地負責人</p>	<p>日期</p>	<p>民國 110 年 10 月 4 日</p>
<p>自主檢查項目</p>	<p>1.迴避:保全分區內各關注物種棲息之棲地品質、關注植物或植物群落。 ■是 <input type="checkbox"/>否</p> <p>2.迴避:注意施工範圍及其鄰近之水岸、濕地,避免施工造成其水質混濁而影響水質。 ■是 <input type="checkbox"/>否</p> <p>3.縮小:應限縮施工擾動範圍範圍(含便道、土方及材料堆置),減少因施工可能對周邊生態環境造成之影響。 ■是 <input type="checkbox"/>否</p> <p>4.減輕:工區內施工機具、材料等堆置應妥善配置,避免造成工區髒亂及廢棄物亂丟。 ■是 <input type="checkbox"/>否</p> <p>5.減輕:進行雜草雜木清除、植栽種植時,應注意其種類、生長與繁殖季節、地點等,以確保清除效益與植栽生長狀況。 ■是 <input type="checkbox"/>否</p>	<p>狀況說明</p>	<p>「分區二」 工程項目與影響： 關注物種保護區護欄,其施工作業範圍鄰近關注物種台灣窗螢。施工現況如下圖。 減輕對策： 1. 確保關注物種台灣窗螢之棲地,減輕施工對其影響。 2. 注意施工車輛及機具進出及施作時避免影響周邊生態環境。 3. 剩餘土石方不得倒入鄰近水體而污染水質與棲地狀況。 4. 材料等堆置應妥善配置,禁止廢棄物亂丟。</p>

<p>複查結果及 應採行動</p>	<p>依照前述「自主檢查項目」之複查結果說明如下：</p> <p>1.迴避：</p> <p>本區工項屬關注物種保護區護欄，其施工作業範圍關注物種台灣窗螢較近，應注意施工期間不影響、破壞台灣窗螢棲地環境。</p> <p>2. 迴避：</p> <p>其施工作業範圍距離鄰近水岸、濕地較近，施工時應確保避免影響其周邊水質狀況。</p> <p>3. 縮小：</p> <p>此施工作業所使用的施工便道為既有道路，機具及車輛進出時應注意避免影響周邊生態環境，如車速控制、禁止亂鳴喇叭。</p> <p>4. 減輕：</p> <p>機具停放、材料堆置皆於作業範圍內並擺放整齊。</p> <p>5. 減輕：</p> <p>進行保護區護欄施作時，可能涉及台灣窗螢及其棲地範圍，應減少機具長時間於關注物種棲地施作，後續應以人工方式盡速完成。</p>		
<p>複查者</p>	<p>郭晉峰 梅瑛</p>	<p>複查日期</p>	<p>民國 110 年 10 月 22 日</p>

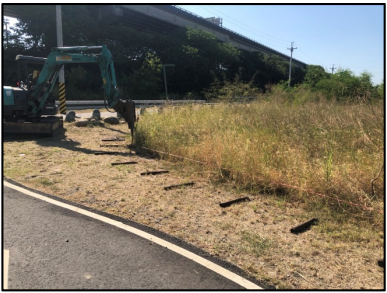
<p>填表人員 (單位/職稱)</p>	<p>黃建桐 朝勝營造事業股份有限公司 職業安全衛生人員</p>	<p>填表日期</p>	<p>民國 110 年 10 月 5 日</p>
<p>狀況提報人 (單位/職稱)</p>	<p>黃國照 朝勝營造事業股份有限公司 工地負責人</p>	<p>日期</p>	<p>民國 110 年 10 月 5 日</p>
<p>自主檢查項目</p>	<p>1.迴避:保全分區內各關注物種棲息之棲地品質、關注植物或植物群落。 ■是 <input type="checkbox"/>否</p> <p>2.迴避:注意施工範圍及其鄰近之水岸、濕地,避免施工造成其水質混濁而影響水質。 ■是 <input type="checkbox"/>否</p> <p>3.縮小:應限縮施工擾動範圍範圍(含便道、土方及材料堆置),減少因施工可能對周邊生態環境造成之影響。 ■是 <input type="checkbox"/>否</p> <p>4.減輕:工區內施工機具、材料等堆置應妥善配置,避免造成工區髒亂及廢棄物亂丟。 ■是 <input type="checkbox"/>否</p> <p>5.減輕:進行雜草雜木清除、植栽種植時,應注意其種類、生長與繁殖季節、地點等,以確保清除效益與植栽生長狀況。 ■是 <input type="checkbox"/>否</p>	<p>狀況說明</p>	<p>「分區二」 工程項目與影響： 關注物種保護區護欄,其施工作業範圍鄰近關注物種台灣窗螢。施工現況如下圖。 減輕對策： 1. 確保關注物種台灣窗螢之棲地,減輕施工對其影響。 2. 注意施工車輛及機具進出及施作時避免影響周邊生態環境。 3. 剩餘土石方不得倒入鄰近水體而污染水質與棲地狀況。 4. 材料等堆置應妥善配置,禁止廢棄物亂丟。</p>

<p>複查結果及 應採行動</p>	<p>依照前述「自主檢查項目」之複查結果說明如下：</p> <p>1.迴避：</p> <p> 本區工項屬關注物種保護區護欄，其施工作業範圍關注物種台灣窗螢較近，應注意施工期間不影響、破壞台灣窗螢棲地環境。</p> <p>2. 迴避：</p> <p> 其施工作業範圍距離鄰近水岸、濕地較近，施工時應確保避免影響其周邊水質狀況。</p> <p>3. 縮小：</p> <p> 此施工作業所使用的施工便道為既有道路，機具及車輛進出時應注意避免影響周邊生態環境，如車速控制、禁止亂鳴喇叭。</p> <p>4. 減輕：</p> <p> 機具停放、材料堆置皆於作業範圍內並擺放整齊。</p> <p>5. 減輕：</p> <p> 進行保護區護欄施作時，可能涉及台灣窗螢及其棲地範圍，應減少機具長時間於關注物種棲地施作，後續應以人工方式盡速完成。</p>		
<p>複查者</p>	<p>郭晉峰 梅瑛</p>	<p>複查日期</p>	<p>民國 110 年 10 月 22 日</p>

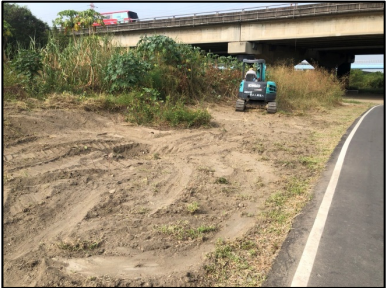
<p>填表人員 (單位/職稱)</p>	<p>黃建桐 朝勝營造事業股份有限公司 職業安全衛生人員</p>	<p>填表日期</p>	<p>民國 110 年 10 月 6 日</p>
<p>狀況提報人 (單位/職稱)</p>	<p>黃國照 朝勝營造事業股份有限公司 工地負責人</p>	<p>日期</p>	<p>民國 110 年 10 月 6 日</p>
<p>自主檢查項目</p>	<p>1.迴避:保全分區內各關注物種棲息之棲地品質、關注植物或植物群落。 ■是 □否</p> <p>2.迴避:注意施工範圍及其鄰近之水岸、濕地,避免施工造成其水質混濁而影響水質。 ■是 □否</p> <p>3.縮小:應限縮施工擾動範圍範圍(含便道、土方及材料堆置),減少因施工可能對周邊生態環境造成之影響。 ■是 □否</p> <p>4.減輕:工區內施工機具、材料等堆置應妥善配置,避免造成工區髒亂及廢棄物亂丟。 ■是 □否</p> <p>5.減輕:進行雜草雜木清除、植栽種植時,應注意其種類、生長與繁殖季節、地點等,以確保清除效益與植栽生長狀況。 ■是 □否</p>	<p>狀況說明</p>	<p>「分區二」 工程項目與影響： 雜草雜木清除及掘除,其施工作業範圍鄰近關注物種蘆竹。依前次清除經驗,已確保蘆竹植群,本次清除亦優先保護蘆竹植群不受影響,並於清除完成後盡速進行景觀工程之植栽施作。施工現況如下圖。 減輕對策： 1. 確保關注物種蘆竹植群,減輕施工對其影響。 2. 注意施工車輛及機具進出及施作時避免影響周邊生態環境。 3. 剩餘土石方不得倒入鄰近水體而污染水質與棲地狀況。 4. 材料等堆置應妥善配置,禁止廢棄物亂丟。</p>

<p>複查結果及 應採行動</p>	<p>依照前述「自主檢查項目」之複查結果說明如下：</p> <p>1.迴避： 本區工項屬雜草雜木清除及掘除，其施工作業範圍關注物種蘆竹較近，應注意施工期間不影響、破壞蘆竹及其棲地環境。</p> <p>2. 迴避： 其施工作業範圍距離鄰近水岸、濕地較近，施工時應確保避免影響其周邊水質狀況。</p> <p>3. 縮小： 此施工作業所使用的施工便道為既有道路，機具及車輛進出時應注意避免影響周邊生態環境，如車速控制、禁止亂鳴喇叭。</p> <p>4. 減輕： 機具停放、材料堆置皆於作業範圍內並擺放整齊。</p> <p>5. 減輕： 由於前次清除掘除時尚未決議景觀工程之植栽種類，故導致已清除土地生長先驅物種，而本次清除完成後應盡速恢復完成其綠化工作，避免因開挖形成地表裸露後導致塵土逸散影響環境。</p>		
<p>複查者</p>	<p>郭晉峰 梅瑋豐</p>	<p>複查日期</p>	<p>民國 110 年 10 月 22 日</p>

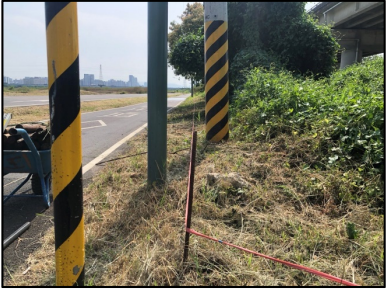
<p>填表人員 (單位/職稱)</p>	<p>黃建桐 朝勝營造事業股份有限公司 職業安全衛生人員</p>	<p>填表日期</p>	<p>民國 110 年 10 月 7 日</p>
<p>狀況提報人 (單位/職稱)</p>	<p>黃國照 朝勝營造事業股份有限公司 工地負責人</p>	<p>日期</p>	<p>民國 110 年 10 月 7 日</p>
<p>自主檢查項目</p>	<p>1.迴避:保全分區內各關注物種棲息之棲地品質、關注植物或植物群落。 ■是 □否</p> <p>2.迴避:注意施工範圍及其鄰近之水岸、濕地,避免施工造成其水質混濁而影響水質。 ■是 □否</p> <p>3.縮小:應限縮施工擾動範圍範圍(含便道、土方及材料堆置),減少因施工可能對周邊生態環境造成之影響。 □是 ■否</p> <p>4.減輕:工區內施工機具、材料等堆置應妥善配置,避免造成工區髒亂及廢棄物亂丟。 ■是 □否</p> <p>5.減輕:進行雜草雜木清除、植栽種植時,應注意其種類、生長與繁殖季節、地點等,以確保清除效益與植栽生長狀況。 ■是 □否</p>	<p>狀況說明</p>	<p>「分區三」 工程項目與影響： 關注物種保護區護欄,其施工作業範圍鄰近關注物種台灣窗螢。施工現況如下圖。 減輕對策： 1. 確保關注物種台灣窗螢、草花蛇之棲地,減輕施工對其影響。 2. 注意施工車輛及機具進出及施作時避免影響周邊生態環境。 3. 剩餘土石方不得倒入鄰近水體而污染水質與棲地狀況。 4. 材料等堆置應妥善配置,禁止廢棄物亂丟。</p>

<p>複查結果及 應採行動</p>	<p>依照前述「自主檢查項目」之複查結果說明如下：</p> <p>1.迴避： 本區工項屬關注物種保護區護欄，其施工作業範圍關注物種台灣窗螢較近，應注意施工期間不影響、破壞台灣窗螢棲地環境。</p> <p>2. 迴避： 其施工作業範圍距離鄰近水岸、濕地較近，施工時應確保避免影響其周邊水質狀況。</p> <p>3. 縮小： 此施工作業所使用的施工便道除了既有道路外，另闢道路穿越關注物種保護區，可能影響台灣窗螢及草花蛇棲地。經 110 年 10 月 26 日台灣窗螢調查結果，此施工便道開闢對台灣窗螢並無明顯影響，後續應依照前述改善對策，禁止施工機具進入及完工後盡速撒種綠化。</p> <p>4. 減輕： 機具停放、材料堆置皆於作業範圍內並擺放整齊。</p> <p>5. 減輕： 進行保護區護欄施作時，可能涉及台灣窗螢及其棲地範圍，應減少機具長時間於關注物種棲地施作，後續應以人工方式盡速完成。</p>		
<p>複查者</p>	<p>郭晉峰 梅瑋豐</p>	<p>複查日期</p>	<p>民國 110 年 10 月 22 日</p>

<p>改善對策</p>	<p>1. 施工便道應避免再增加開挖面積、清除掘除之區域。 2. 完工後於施工便道處播撒草種,加速恢復植群生態。</p>

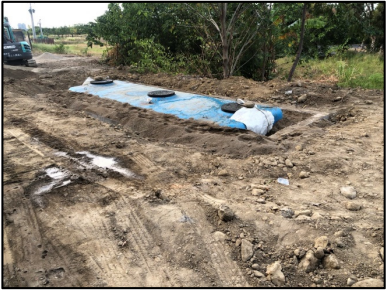
<p>填表人員 (單位/職稱)</p>	<p>黃建桐 朝勝營造事業股份有限公司 職業安全衛生人員</p>	<p>填表日期</p>	<p>民國 110 年 10 月 8 日</p>
<p>狀況提報人 (單位/職稱)</p>	<p>黃國照 朝勝營造事業股份有限公司 工地負責人</p>	<p>日期</p>	<p>民國 110 年 10 月 8 日</p>
<p>自主檢查項目</p>	<p>1.迴避:保全分區內各關注物種棲息之棲地品質、關注植物或植物群落。 ■是 □否</p> <p>2.迴避:注意施工範圍及其鄰近之水岸、濕地,避免施工造成其水質混濁而影響水質。 ■是 □否</p> <p>3.縮小:應限縮施工擾動範圍範圍(含便道、土方及材料堆置),減少因施工可能對周邊生態環境造成之影響。 ■是 □否</p> <p>4.減輕:工區內施工機具、材料等堆置應妥善配置,避免造成工區髒亂及廢棄物亂丟。 ■是 □否</p> <p>5.減輕:進行雜草雜木清除、植栽種植時,應注意其種類、生長與繁殖季節、地點等,以確保清除效益與植栽生長狀況。 ■是 □否</p>	<p>狀況說明</p>	<p>「分區五」 工程項目與影響： 雜草雜木清除及掘除，為廁所設置進行整地，其施工作業範圍距離鄰近關注物種台灣八哥、台灣窗螢棲地較遠。故其對棲地環境影響輕微。施工現況如下圖。 減輕對策： 1. 注意施工車輛及機具進出及施作時避免影響周邊生態環境。 2. 材料等堆置應妥善配置，禁止廢棄物亂丟。</p>

<p>複查結果及 應採行動</p>	<p>依照前述「自主檢查項目」之複查結果說明如下：</p> <p>1.迴避： 本區工項屬雜草雜木清除及掘除，其施工作業範圍距離保全棲地(台灣八哥、台灣窗螢等)較遠，故不影響棲地品質、關注植物或植物群落。</p> <p>2. 迴避： 其施工作業範圍距離鄰近水岸、濕地較遠，應不影響其水質狀況，未來持續施工時應確保避免影響其周邊水質狀況。</p> <p>3. 縮小： 此施工作業範圍距離保全棲地(台灣八哥、台灣窗螢等)較遠，且所使用的施工便道為既有道路，機具及車輛進出時應注意避免影響周邊生態環境，如車速控制、禁止亂鳴喇叭。</p> <p>4. 減輕： 機具停放、材料堆置皆於作業範圍內並擺放整齊。</p> <p>5. 減輕： 目前為廁所設置前整地階段，故需清除、開挖部分草地，應盡速恢復完成其綠化或鋪面設置工作，避免因開挖形成地表裸露後導致塵土逸散影響環境。</p>		
<p>複查者</p>	<p>郭晉峰 梅瑋</p>	<p>複查日期</p>	<p>民國 110 年 10 月 22 日</p>

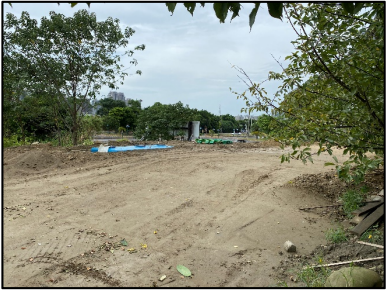
<p>填表人員 (單位/職稱)</p>	<p>黃建桐 朝勝營造事業股份有限公司 職業安全衛生人員</p>	<p>填表日期</p>	<p>民國 110 年 10 月 12 日</p>
<p>狀況提報人 (單位/職稱)</p>	<p>黃國照 朝勝營造事業股份有限公司 工地負責人</p>	<p>日期</p>	<p>民國 110 年 10 月 12 日</p>
<p>自主檢查項目</p>	<p>1.迴避:保全分區內各關注物種棲息之棲地品質、關注植物或植物群落。 ■是 □否</p> <p>2.迴避:注意施工範圍及其鄰近之水岸、濕地,避免施工造成其水質混濁而影響水質。 ■是 □否</p> <p>3.縮小:應限縮施工擾動範圍範圍(含便道、土方及材料堆置),減少因施工可能對周邊生態環境造成之影響。 ■是 □否</p> <p>4.減輕:工區內施工機具、材料等堆置應妥善配置,避免造成工區髒亂及廢棄物亂丟。 ■是 □否</p> <p>5.減輕:進行雜草雜木清除、植栽種植時,應注意其種類、生長與繁殖季節、地點等,以確保清除效益與植栽生長狀況。 ■是 □否</p>	<p>狀況說明</p>	<p>「分區五」 工程項目與影響： 雜草雜木清除及掘除，為廁所設置進行整地，其施工作業範圍距離鄰近關注物種台灣八哥、台灣窗螢棲地較遠。故其對棲地環境影響輕微。施工現況如下圖。 減輕對策： 1. 注意施工車輛及機具進出及施作時避免影響周邊生態環境。 2. 材料等堆置應妥善配置，禁止廢棄物亂丟。</p>

<p>複查結果及 應採行動</p>	<p>依照前述「自主檢查項目」之複查結果說明如下：</p> <p>1.迴避： 本區工項屬雜草雜木清除及掘除，其施工作業範圍距離保全棲地(台灣八哥、台灣窗螢等)較遠，故不影響棲地品質、關注植物或植物群落。</p> <p>2. 迴避： 其施工作業範圍距離鄰近水岸、濕地較遠，應不影響其水質狀況，未來持續施工時應確保避免影響其周邊水質狀況。</p> <p>3. 縮小： 此施工作業範圍距離保全棲地(台灣八哥、台灣窗螢等)較遠，且所使用的施工便道為既有道路，機具及車輛進出時應注意避免影響周邊生態環境，如車速控制、禁止亂鳴喇叭。</p> <p>4. 減輕： 機具停放、材料堆置皆於作業範圍內並擺放整齊。</p> <p>5. 減輕： 目前為廁所設置前整地階段，故需清除、開挖部分草地，應盡速恢復完成其綠化或鋪面設置工作，避免因開挖形成地表裸露後導致塵土逸散影響環境。</p>		
<p>複查者</p>	<p>郭晉峰 梅瑋</p>	<p>複查日期</p>	<p>民國 110 年 10 月 22 日</p>

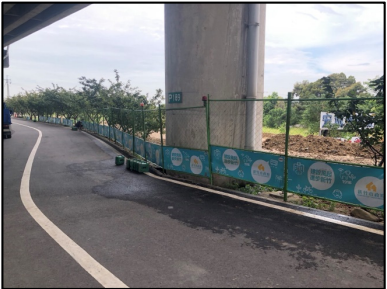
<p>填表人員 (單位/職稱)</p>	<p>黃建桐 朝勝營造事業股份有限公司 職業安全衛生人員</p>	<p>填表日期</p>	<p>民國 110 年 10 月 13 日</p>
<p>狀況提報人 (單位/職稱)</p>	<p>黃國照 朝勝營造事業股份有限公司 工地負責人</p>	<p>日期</p>	<p>民國 110 年 10 月 13 日</p>
<p>自主檢查項目</p>	<p>1.迴避:保全分區內各關注物種棲息之棲地品質、關注植物或植物群落。 ■是 □否</p> <p>2.迴避:注意施工範圍及其鄰近之水岸、濕地,避免施工造成其水質混濁而影響水質。 ■是 □否</p> <p>3.縮小:應限縮施工擾動範圍範圍(含便道、土方及材料堆置),減少因施工可能對周邊生態環境造成之影響。 ■是 □否</p> <p>4.減輕:工區內施工機具、材料等堆置應妥善配置,避免造成工區髒亂及廢棄物亂丟。 ■是 □否</p> <p>5.減輕:進行雜草雜木清除、植栽種植時,應注意其種類、生長與繁殖季節、地點等,以確保清除效益與植栽生長狀況。 ■是 □否</p>	<p>狀況說明</p>	<p>「分區五」 工程項目與影響： 雜草雜木清除及掘除，為廁所設置進行整地，其施工作業範圍距離鄰近關注物種台灣八哥、台灣窗螢棲地較遠。故其對棲地環境影響輕微。施工現況如下圖。 減輕對策： 1. 注意施工車輛及機具進出及施作時避免影響周邊生態環境。 2. 材料等堆置應妥善配置，禁止廢棄物亂丟。</p>

<p>複查結果及 應採行動</p>	<p>依照前述「自主檢查項目」之複查結果說明如下：</p> <p>1.迴避：</p> <p>本區工項屬雜草雜木清除及掘除，其施工作業範圍距離保全棲地(台灣八哥、台灣窗螢等)較遠，故不影響棲地品質、關注植物或植物群落。</p> <p>2. 迴避：</p> <p>其施工作業範圍距離鄰近水岸、濕地較遠，應不影響其水質狀況，未來持續施工時應確保避免影響其周邊水質狀況。</p> <p>3. 縮小：</p> <p>此施工作業範圍距離保全棲地(台灣八哥、台灣窗螢等)較遠，且所使用的施工便道為既有道路，機具及車輛進出時應注意避免影響周邊生態環境，如車速控制、禁止亂鳴喇叭。</p> <p>4. 減輕：</p> <p>機具停放、材料堆置皆於作業範圍內並擺放整齊。</p> <p>5. 減輕：</p> <p>目前為廁所設置前整地階段，故需清除、開挖部分草地，應盡速恢復完成其綠化或鋪面設置工作，避免因開挖形成地表裸露後導致塵土逸散影響環境。</p>		
<p>複查者</p>	<p>郭晉峰 梅瑋</p>	<p>複查日期</p>	<p>民國 110 年 10 月 22 日</p>

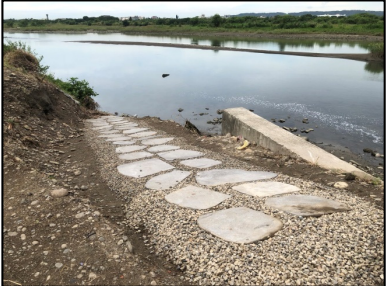
<p>填表人員 (單位/職稱)</p>	<p>黃建桐 朝勝營造事業股份有限公司 職業安全衛生人員</p>	<p>填表日期</p>	<p>民國 110 年 10 月 14 日</p>
<p>狀況提報人 (單位/職稱)</p>	<p>黃國照 朝勝營造事業股份有限公司 工地負責人</p>	<p>日期</p>	<p>民國 110 年 10 月 14 日</p>
<p>自主檢查項目</p>	<p>1.迴避:保全分區內各關注物種棲息之棲地品質、關注植物或植物群落。 ■是 □否</p> <p>2.迴避:注意施工範圍及其鄰近之水岸、濕地,避免施工造成其水質混濁而影響水質。 ■是 □否</p> <p>3.縮小:應限縮施工擾動範圍範圍(含便道、土方及材料堆置),減少因施工可能對周邊生態環境造成之影響。 ■是 □否</p> <p>4.減輕:工區內施工機具、材料等堆置應妥善配置,避免造成工區髒亂及廢棄物亂丟。 ■是 □否</p> <p>5.減輕:進行雜草雜木清除、植栽種植時,應注意其種類、生長與繁殖季節、地點等,以確保清除效益與植栽生長狀況。 ■是 □否</p>	<p>狀況說明</p>	<p>「分區十」 工程項目與影響： 古賢出口處整地及景觀工程，其施工作業範圍鄰近頭前溪，屬鷓鴣、雲雀棲地範圍，施工現況如下圖。</p> <p>減輕對策： 1. 注意施工車輛及機具進出及施作時避免影響周邊生態環境。 2. 剩餘土石方不得倒入鄰近水體而污染水質與棲地狀況。 3. 材料等堆置應妥善配置，禁止廢棄物亂丟。</p>

<p>複查結果及 應採行動</p>	<p>依照前述「自主檢查項目」之複查結果說明如下：</p> <p>1.迴避： 本區工項屬古賢出口處整地及景觀工程，其施工作業範圍距離保全棲地(鷓鴣、雲雀)較近，應更注意維持棲地品質、關注植物或植物群落。</p> <p>2. 迴避： 其施工作業範圍鄰近水岸(頭前溪)，不得將土石方倒入鄰近水體而污染水質與棲地狀況，未來植栽工程施作時應確保避免影響其周邊水質狀況。</p> <p>3. 縮小： 本分區所使用的施工便道為既有道路，機具及車輛進出時應注意避免影響周邊生態環境，如車速控制、禁止亂鳴喇叭。</p> <p>4. 減輕： 機具停放、材料堆置皆於作業範圍內並擺放整齊，禁止廢棄物亂丟。</p> <p>5. 減輕： 現況為荒地，而目前屬綠化整地階段，後續應盡速完成景觀工程施作，避免因開挖形成地表裸露後導致塵土逸散影響環境。</p>		
<p>複查者</p>	<p>郭晉峰 梅瑋豐</p>	<p>複查日期</p>	<p>民國 110 年 10 月 22 日</p>

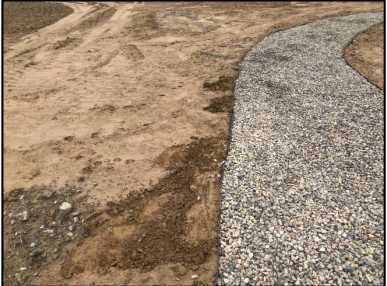
填表人員 (單位/職稱)	黃建桐 朝勝營造事業股份有限公司 職業安全衛生人員	填表日期	民國 110 年 10 月 15 日
狀況提報人 (單位/職稱)	黃國照 朝勝營造事業股份有限公司 工地負責人	日期	民國 110 年 10 月 15 日
自主檢查項目	1.迴避:保全分區內各關注物種棲息之棲地品質、關注植物或植物群落。 <input checked="" type="checkbox"/> 是 <input type="checkbox"/> 否 2.迴避:注意施工範圍及其鄰近之水岸、濕地,避免施工造成其水質混濁而影響水質。 <input checked="" type="checkbox"/> 是 <input type="checkbox"/> 否 3.縮小:應限縮施工擾動範圍範圍(含便道、土方及材料堆置),減少因施工可能對周邊生態環境造成之影響。 <input checked="" type="checkbox"/> 是 <input type="checkbox"/> 否 4.減輕:工區內施工機具、材料等堆置應妥善配置,避免造成工區髒亂及廢棄物亂丟。 <input checked="" type="checkbox"/> 是 <input type="checkbox"/> 否 5.減輕:進行雜草雜木清除、植栽種植時,應注意其種類、生長與繁殖季節、地點等,以確保清除效益與植栽生長狀況。 <input checked="" type="checkbox"/> 是 <input type="checkbox"/> 否	狀況說明	「分區十」 工程項目與影響： 古賢出口處整地及景觀工程，其施工作業範圍鄰近頭前溪，屬鷓鴣、雲雀棲地範圍，施工現況如下圖。 減輕對策： 1. 注意施工車輛及機具進出及施作時避免影響周邊生態環境。 2. 剩餘土石方不得倒入鄰近水體而污染水質與棲地狀況。 3. 材料等堆置應妥善配置，禁止廢棄物亂丟。

<p>複查結果及 應採行動</p>	<p>依照前述「自主檢查項目」之複查結果說明如下：</p> <p>1.迴避： 本區工項屬古賢出口處整地及景觀工程，其施工作業範圍距離保全棲地(鷓鴣、雲雀)較近，應更注意維持棲地品質、關注植物或植物群落。</p> <p>2. 迴避： 其施工作業範圍鄰近水岸(頭前溪)，不得將土石方倒入鄰近水體而污染水質與棲地狀況，未來植栽工程施作時應確保避免影響其周邊水質狀況。</p> <p>3. 縮小： 本分區所使用的施工便道為既有道路，機具及車輛進出時應注意避免影響周邊生態環境，如車速控制、禁止亂鳴喇叭。</p> <p>4. 減輕： 機具停放、材料堆置皆於作業範圍內並擺放整齊，禁止廢棄物亂丟。</p> <p>5. 減輕： 現況為荒地，而目前屬綠化整地階段，後續應盡速完成景觀工程施作，避免因開挖形成地表裸露後導致塵土逸散影響環境。</p>		
<p>複查者</p>	<p>郭晉峰 梅瑋豐</p>	<p>複查日期</p>	<p>民國 110 年 10 月 22 日</p>

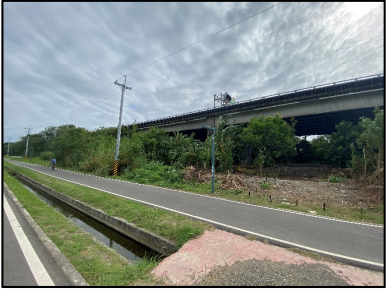
<p>填表人員 (單位/職稱)</p>	<p>黃建桐 朝勝營造事業股份有限公司 職業安全衛生人員</p>	<p>填表日期</p>	<p>民國 110 年 10 月 18 日</p>
<p>狀況提報人 (單位/職稱)</p>	<p>黃國照 朝勝營造事業股份有限公司 工地負責人</p>	<p>日期</p>	<p>民國 110 年 10 月 18 日</p>
<p>自主檢查項目</p>	<p>1.迴避:保全分區內各關注物種棲息之棲地品質、關注植物或植物群落。 <input checked="" type="checkbox"/>是 <input type="checkbox"/>否</p> <p>2.迴避:注意施工範圍及其鄰近之水岸、濕地,避免施工造成其水質混濁而影響水質。 <input checked="" type="checkbox"/>是 <input type="checkbox"/>否</p> <p>3.縮小:應限縮施工擾動範圍範圍(含便道、土方及材料堆置),減少因施工可能對周邊生態環境造成之影響。 <input type="checkbox"/>是 <input checked="" type="checkbox"/>否</p> <p>4.減輕:工區內施工機具、材料等堆置應妥善配置,避免造成工區髒亂及廢棄物亂丟。 <input checked="" type="checkbox"/>是 <input type="checkbox"/>否</p> <p>5.減輕:進行雜草雜木清除、植栽種植時,應注意其種類、生長與繁殖季節、地點等,以確保清除效益與植栽生長狀況。 <input checked="" type="checkbox"/>是 <input type="checkbox"/>否</p>	<p>狀況說明</p>	<p>「分區三」: 工程項目與影響: 關注物種保護區護欄,其施工作業範圍鄰近關注物種台灣窗螢。施工現況如下圖。 減輕對策: 1. 確保關注物種台灣窗螢、草花蛇之棲地,減輕施工對其影響。 2. 注意施工車輛及機具進出及施作時避免影響周邊生態環境。 3. 剩餘土石方不得倒入鄰近水體而污染水質與棲地狀況。 4. 材料等堆置應妥善配置,禁止廢棄物亂丟。</p>

<p>複查結果及 應採行動</p>	<p>依照前述「自主檢查項目」之複查結果說明如下：</p> <p>1.迴避： 本區工項屬關注物種保護區護欄，其施工作業範圍關注物種台灣窗螢較近，應注意施工期間不影響、破壞台灣窗螢棲地環境。</p> <p>2. 迴避： 其施工作業範圍距離鄰近水岸、濕地較近，施工時應確保避免影響其周邊水質狀況。</p> <p>3. 縮小： 此施工作業所使用的施工便道除了既有道路外，另闢道路穿越關注物種保護區，可能影響台灣窗螢及草花蛇棲地。經 110 年 10 月 26 日台灣窗螢調查結果，此施工便道開闢對台灣窗螢並無明顯影響，後續應依照前述改善對策，禁止施工機具進入及完工後盡速撒種綠化。</p> <p>4. 減輕： 機具停放、材料堆置皆於作業範圍內並擺放整齊。</p> <p>5. 減輕： 進行保護區護欄施作時，可能涉及台灣窗螢及其棲地範圍，應減少機具長時間於關注物種棲地施作，後續應以人工方式盡速完成。</p>		
<p>複查者</p>	<p>郭晉峰 梅瑋豐</p>	<p>複查日期</p>	<p>民國 110 年 10 月 22 日</p>

<p>改善對策</p>	<p>1. 施工便道應避免再增加開挖面積、清除掘除之區域。 2. 完工後於施工便道處播撒草種,加速恢復植群生態。</p>

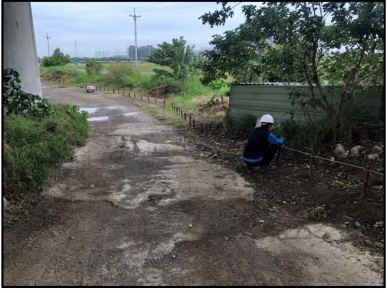
<p>填表人員 (單位/職稱)</p>	<p>黃建桐 朝勝營造事業股份有限公司 職業安全衛生人員</p>	<p>填表日期</p>	<p>民國 110 年 10 月 19 日</p>
<p>狀況提報人 (單位/職稱)</p>	<p>黃國照 朝勝營造事業股份有限公司 工地負責人</p>	<p>日期</p>	<p>民國 110 年 10 月 19 日</p>
<p>自主檢查項目</p>	<p>1.迴避:保全分區內各關注物種棲息之棲地品質、關注植物或植物群落。 ■是 <input type="checkbox"/>否</p> <p>2.迴避:注意施工範圍及其鄰近之水岸、濕地,避免施工造成其水質混濁而影響水質。 ■是 <input type="checkbox"/>否</p> <p>3.縮小:應限縮施工擾動範圍範圍(含便道、土方及材料堆置),減少因施工可能對周邊生態環境造成之影響。 <input type="checkbox"/>是 ■否</p> <p>4.減輕:工區內施工機具、材料等堆置應妥善配置,避免造成工區髒亂及廢棄物亂丟。 ■是 <input type="checkbox"/>否</p> <p>5.減輕:進行雜草雜木清除、植栽種植時,應注意其種類、生長與繁殖季節、地點等,以確保清除效益與植栽生長狀況。 ■是 <input type="checkbox"/>否</p>	<p>狀況說明</p>	<p>「分區三」: 工程項目與影響: 關注物種保護區護欄,其施工作業範圍鄰近關注物種台灣窗螢。施工現況如下圖。 減輕對策: 1. 確保關注物種台灣窗螢、草花蛇之棲地,減輕施工對其影響。 2. 注意施工車輛及機具進出及施作時避免影響周邊生態環境。 3. 剩餘土石方不得倒入鄰近水體而污染水質與棲地狀況。 4. 材料等堆置應妥善配置,禁止廢棄物亂丟。</p>

<p>複查結果及 應採行動</p>	<p>依照前述「自主檢查項目」之複查結果說明如下：</p> <p>1.迴避： 本區工項屬關注物種保護區護欄，其施工作業範圍關注物種台灣窗螢較近，應注意施工期間不影響、破壞台灣窗螢棲地環境。</p> <p>2. 迴避： 其施工作業範圍距離鄰近水岸、濕地較近，施工時應確保避免影響其周邊水質狀況。</p> <p>3. 縮小： 此施工作業所使用的施工便道除了既有道路外，另闢道路穿越關注物種保護區，可能影響台灣窗螢及草花蛇棲地。經 110 年 10 月 26 日台灣窗螢調查結果，此施工便道開闢對台灣窗螢並無明顯影響，後續應依照前述改善對策，禁止施工機具進入及完工後盡速撒種綠化。</p> <p>4. 減輕： 機具停放、材料堆置皆於作業範圍內並擺放整齊。</p> <p>5. 減輕： 進行保護區護欄施作時，可能涉及台灣窗螢及其棲地範圍，應減少機具長時間於關注物種棲地施作，後續應以人工方式盡速完成。</p>		
<p>複查者</p>	<p>郭晉峰 梅瑋豐</p>	<p>複查日期</p>	<p>民國 110 年 10 月 22 日</p>

<p>改善對策</p>	<p>1. 施工便道應避免再增加開挖面積、清除掘除之區域。 2. 完工後於施工便道處播撒草種,加速恢復植群生態。</p>

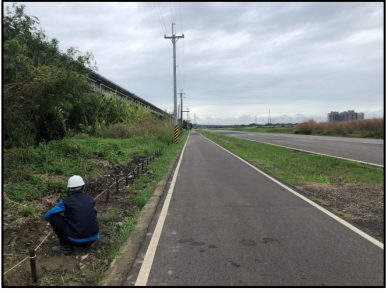
<p>填表人員 (單位/職稱)</p>	<p>黃建桐 朝勝營造事業股份有限公司 職業安全衛生人員</p>	<p>填表日期</p>	<p>民國 110 年 10 月 20 日</p>
<p>狀況提報人 (單位/職稱)</p>	<p>黃國照 朝勝營造事業股份有限公司 工地負責人</p>	<p>日期</p>	<p>民國 110 年 10 月 20 日</p>
<p>自主檢查項目</p>	<p>1.迴避:保全分區內各關注物種棲息之棲地品質、關注植物或植物群落。 <input checked="" type="checkbox"/>是 <input type="checkbox"/>否</p> <p>2.迴避:注意施工範圍及其鄰近之水岸、濕地,避免施工造成其水質混濁而影響水質。 <input checked="" type="checkbox"/>是 <input type="checkbox"/>否</p> <p>3.縮小:應限縮施工擾動範圍範圍(含便道、土方及材料堆置),減少因施工可能對周邊生態環境造成之影響。 <input type="checkbox"/>是 <input checked="" type="checkbox"/>否</p> <p>4.減輕:工區內施工機具、材料等堆置應妥善配置,避免造成工區髒亂及廢棄物亂丟。 <input checked="" type="checkbox"/>是 <input type="checkbox"/>否</p> <p>5.減輕:進行雜草雜木清除、植栽種植時,應注意其種類、生長與繁殖季節、地點等,以確保清除效益與植栽生長狀況。 <input checked="" type="checkbox"/>是 <input type="checkbox"/>否</p>	<p>狀況說明</p>	<p>「分區三」: 工程項目與影響: 關注物種保護區護欄,其施工作業範圍鄰近關注物種台灣窗螢。施工現況如下圖。 減輕對策: 1. 確保關注物種台灣窗螢、草花蛇之棲地,減輕施工對其影響。 2. 注意施工車輛及機具進出及施作時避免影響周邊生態環境。 3. 剩餘土石方不得倒入鄰近水體而污染水質與棲地狀況。 4. 材料等堆置應妥善配置,禁止廢棄物亂丟。</p>

<p>複查結果及 應採行動</p>	<p>依照前述「自主檢查項目」之複查結果說明如下：</p> <p>1.迴避： 本區工項屬關注物種保護區護欄，其施工作業範圍關注物種台灣窗螢較近，應注意施工期間不影響、破壞台灣窗螢棲地環境。</p> <p>2. 迴避： 其施工作業範圍距離鄰近水岸、濕地較近，施工時應確保避免影響其周邊水質狀況。</p> <p>3. 縮小： 此施工作業所使用的施工便道除了既有道路外，另闢道路穿越關注物種保護區，可能影響台灣窗螢及草花蛇棲地。經 110 年 10 月 26 日台灣窗螢調查結果，此施工便道開闢對台灣窗螢並無明顯影響，後續應依照前述改善對策，禁止施工機具進入及完工後盡速撒種綠化。</p> <p>4. 減輕： 機具停放、材料堆置皆於作業範圍內並擺放整齊。</p> <p>5. 減輕： 進行保護區護欄施作時，可能涉及台灣窗螢及其棲地範圍，應減少機具長時間於關注物種棲地施作，後續應以人工方式盡速完成。</p>		
<p>複查者</p>	<p>郭晉峰 梅瑋豐</p>	<p>複查日期</p>	<p>民國 110 年 10 月 22 日</p>

<p>改善對策</p>	<p>1. 施工便道應避免再增加開挖面積、清除掘除之區域。 2. 完工後於施工便道處播撒草種,加速恢復植群生態。</p>

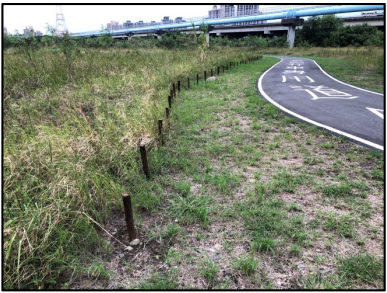
<p>填表人員 (單位/職稱)</p>	<p>黃建桐 朝勝營造事業股份有限公司 職業安全衛生人員</p>	<p>填表日期</p>	<p>民國 110 年 10 月 21 日</p>
<p>狀況提報人 (單位/職稱)</p>	<p>黃國照 朝勝營造事業股份有限公司 工地負責人</p>	<p>日期</p>	<p>民國 110 年 10 月 21 日</p>
<p>自主檢查項目</p>	<p>1.迴避:保全分區內各關注物種棲息之棲地品質、關注植物或植物群落。 ■是 <input type="checkbox"/>否</p> <p>2.迴避:注意施工範圍及其鄰近之水岸、濕地,避免施工造成其水質混濁而影響水質。 ■是 <input type="checkbox"/>否</p> <p>3.縮小:應限縮施工擾動範圍範圍(含便道、土方及材料堆置),減少因施工可能對周邊生態環境造成之影響。 ■是 <input type="checkbox"/>否</p> <p>4.減輕:工區內施工機具、材料等堆置應妥善配置,避免造成工區髒亂及廢棄物亂丟。 ■是 <input type="checkbox"/>否</p> <p>5.減輕:進行雜草雜木清除、植栽種植時,應注意其種類、生長與繁殖季節、地點等,以確保清除效益與植栽生長狀況。 ■是 <input type="checkbox"/>否</p>	<p>狀況說明</p>	<p>「分區二」: 工程項目與影響: 關注物種保護區護欄,其施工作業範圍鄰近關注物種台灣窗螢。施工現況如下圖。 減輕對策: 1. 確保關注物種台灣窗螢之棲地,減輕施工對其影響。 2. 注意施工車輛及機具進出及施作時避免影響周邊生態環境。 3. 剩餘土石方不得倒入鄰近水體而污染水質與棲地狀況。 4. 材料等堆置應妥善配置,禁止廢棄物亂丟。</p>

<p>複查結果及 應採行動</p>	<p>依照前述「自主檢查項目」之複查結果說明如下：</p> <p>1.迴避：</p> <p>本區工項屬關注物種保護區護欄，其施工作業範圍關注物種台灣窗螢較近，應注意施工期間不影響、破壞台灣窗螢棲地環境。</p> <p>2. 迴避：</p> <p>其施工作業範圍距離鄰近水岸、濕地較近，施工時應確保避免影響其周邊水質狀況。</p> <p>3. 縮小：</p> <p>此施工作業所使用的施工便道為既有道路，機具及車輛進出時應注意避免影響周邊生態環境，如車速控制、禁止亂鳴喇叭。</p> <p>4. 減輕：</p> <p>機具停放、材料堆置皆於作業範圍內並擺放整齊。</p> <p>5. 減輕：</p> <p>進行保護區護欄施作時，可能涉及台灣窗螢及其棲地範圍，應減少機具長時間於關注物種棲地施作，後續應以人工方式盡速完成。</p>		
<p>複查者</p>	<p>郭晉峰 梅瑋豐</p>	<p>複查日期</p>	<p>民國 110 年 10 月 22 日</p>

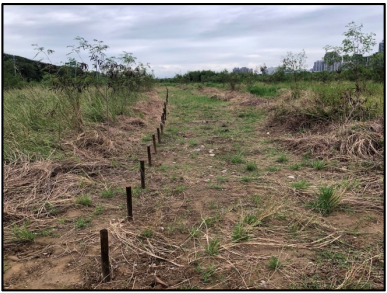
填表人員 (單位/職稱)	黃建桐 朝勝營造事業股份有限公司 職業安全衛生人員	填表日期	民國 110 年 10 月 22 日
狀況提報人 (單位/職稱)	黃國照 朝勝營造事業股份有限公司 工地負責人	日期	民國 110 年 10 月 22 日
自主檢查項目	1.迴避:保全分區內各關注物種棲息之棲地品質、關注植物或植物群落。 <input checked="" type="checkbox"/> 是 <input type="checkbox"/> 否 2.迴避:注意施工範圍及其鄰近之水岸、濕地,避免施工造成其水質混濁而影響水質。 <input checked="" type="checkbox"/> 是 <input type="checkbox"/> 否 3.縮小:應限縮施工擾動範圍範圍(含便道、土方及材料堆置),減少因施工可能對周邊生態環境造成之影響。 <input checked="" type="checkbox"/> 是 <input type="checkbox"/> 否 4.減輕:工區內施工機具、材料等堆置應妥善配置,避免造成工區髒亂及廢棄物亂丟。 <input checked="" type="checkbox"/> 是 <input type="checkbox"/> 否 5.減輕:進行雜草雜木清除、植栽種植時,應注意其種類、生長與繁殖季節、地點等,以確保清除效益與植栽生長狀況。 <input checked="" type="checkbox"/> 是 <input type="checkbox"/> 否	狀況說明	「分區二」: 工程項目與影響: 關注物種保護區護欄,其施工作業範圍鄰近關注物種台灣窗螢。施工現況如下圖。 減輕對策: 1. 確保關注物種台灣窗螢之棲地,減輕施工對其影響。 2. 注意施工車輛及機具進出及施作時避免影響周邊生態環境。 3. 剩餘土石方不得倒入鄰近水體而污染水質與棲地狀況。 4. 材料等堆置應妥善配置,禁止廢棄物亂丟。

<p>複查結果及 應採行動</p>	<p>依照前述「自主檢查項目」之複查結果說明如下：</p> <p>1.迴避：</p> <p>本區工項屬關注物種保護區護欄，其施工作業範圍關注物種台灣窗螢較近，應注意施工期間不影響、破壞台灣窗螢棲地環境。</p> <p>2. 迴避：</p> <p>其施工作業範圍距離鄰近水岸、濕地較近，施工時應確保避免影響其周邊水質狀況。</p> <p>3. 縮小：</p> <p>此施工作業所使用的施工便道為既有道路，機具及車輛進出時應注意避免影響周邊生態環境，如車速控制、禁止亂鳴喇叭。</p> <p>4. 減輕：</p> <p>機具停放、材料堆置皆於作業範圍內並擺放整齊。</p> <p>5. 減輕：</p> <p>進行保護區護欄施作時，可能涉及台灣窗螢及其棲地範圍，應減少機具長時間於關注物種棲地施作，後續應以人工方式盡速完成。</p>		
<p>複查者</p>	<p>郭晉峰 梅瑋豐</p>	<p>複查日期</p>	<p>民國 110 年 10 月 22 日</p>

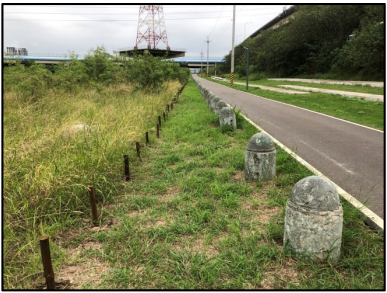
<p>填表人員 (單位/職稱)</p>	<p>黃建桐 朝勝營造事業股份有限公司 職業安全衛生人員</p>	<p>填表日期</p>	<p>民國 110 年 10 月 25 日</p>
<p>狀況提報人 (單位/職稱)</p>	<p>黃國照 朝勝營造事業股份有限公司 工地負責人</p>	<p>日期</p>	<p>民國 110 年 10 月 25 日</p>
<p>自主檢查項目</p>	<p>1.迴避:保全分區內各關注物種棲息之棲地品質、關注植物或植物群落。 ■是 □否</p> <p>2.迴避:注意施工範圍及其鄰近之水岸、濕地,避免施工造成其水質混濁而影響水質。 ■是 □否</p> <p>3.縮小:應限縮施工擾動範圍範圍(含便道、土方及材料堆置),減少因施工可能對周邊生態環境造成之影響。 ■是 □否</p> <p>4.減輕:工區內施工機具、材料等堆置應妥善配置,避免造成工區髒亂及廢棄物亂丟。 ■是 □否</p> <p>5.減輕:進行雜草雜木清除、植栽種植時,應注意其種類、生長與繁殖季節、地點等,以確保清除效益與植栽生長狀況。 ■是 □否</p>	<p>狀況說明</p>	<p>「分區二」: 工程項目與影響: 關注物種保護區護欄,其施工作業範圍鄰近關注物種台灣窗螢。施工現況如下圖。 減輕對策: 1. 確保關注物種台灣窗螢之棲地,減輕施工對其影響。 2. 注意施工車輛及機具進出及施作時避免影響周邊生態環境。 3. 剩餘土石方不得倒入鄰近水體而污染水質與棲地狀況。 4. 材料等堆置應妥善配置,禁止廢棄物亂丟。</p>

<p>複查結果及 應採行動</p>	<p>依照前述「自主檢查項目」之複查結果說明如下：</p> <p>1.迴避：</p> <p>本區工項屬關注物種保護區護欄，其施工作業範圍關注物種台灣窗螢較近，應注意施工期間不影響、破壞台灣窗螢棲地環境。</p> <p>2. 迴避：</p> <p>其施工作業範圍距離鄰近水岸、濕地較近，施工時應確保避免影響其周邊水質狀況。</p> <p>3. 縮小：</p> <p>此施工作業所使用的施工便道為既有道路，機具及車輛進出時應注意避免影響周邊生態環境，如車速控制、禁止亂鳴喇叭。</p> <p>4. 減輕：</p> <p>機具停放、材料堆置皆於作業範圍內並擺放整齊。</p> <p>5. 減輕：</p> <p>進行保護區護欄施作時，可能涉及台灣窗螢及其棲地範圍，應減少機具長時間於關注物種棲地施作，後續應以人工方式盡速完成。</p>		
<p>複查者</p>	<p>郭晉峰 梅瑛</p>	<p>複查日期</p>	<p>民國 110 年 10 月 29 日</p>

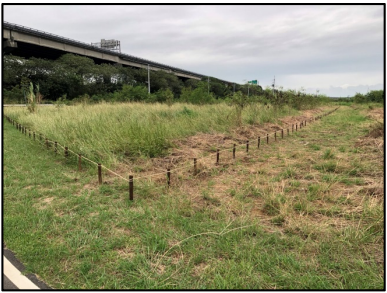
填表人員 (單位/職稱)	黃建桐 朝勝營造事業股份有限公司 職業安全衛生人員	填表日期	民國 110 年 10 月 26 日
狀況提報人 (單位/職稱)	黃國照 朝勝營造事業股份有限公司 工地負責人	日期	民國 110 年 10 月 26 日
自主檢查項目	1.迴避:保全分區內各關注物種棲息之棲地品質、關注植物或植物群落。 <input checked="" type="checkbox"/> 是 <input type="checkbox"/> 否 2.迴避:注意施工範圍及其鄰近之水岸、濕地,避免施工造成其水質混濁而影響水質。 <input checked="" type="checkbox"/> 是 <input type="checkbox"/> 否 3.縮小:應限縮施工擾動範圍範圍(含便道、土方及材料堆置),減少因施工可能對周邊生態環境造成之影響。 <input checked="" type="checkbox"/> 是 <input type="checkbox"/> 否 4.減輕:工區內施工機具、材料等堆置應妥善配置,避免造成工區髒亂及廢棄物亂丟。 <input checked="" type="checkbox"/> 是 <input type="checkbox"/> 否 5.減輕:進行雜草雜木清除、植栽種植時,應注意其種類、生長與繁殖季節、地點等,以確保清除效益與植栽生長狀況。 <input checked="" type="checkbox"/> 是 <input type="checkbox"/> 否	狀況說明	「分區二」 工程項目與影響： 關注物種保護區護欄,其施工作業範圍鄰近關注物種台灣窗螢。 施工現況如下圖。 減輕對策： 1. 確保關注物種台灣窗螢之棲地,減輕施工對其影響。 2. 注意施工車輛及機具進出及施作時避免影響周邊生態環境。 3. 剩餘土石方不得倒入鄰近水體而污染水質與棲地狀況。 4. 材料等堆置應妥善配置,禁止廢棄物亂丟。

<p>複查結果及 應採行動</p>	<p>依照前述「自主檢查項目」之複查結果說明如下：</p> <p>1.迴避：</p> <p>本區工項屬關注物種保護區護欄，其施工作業範圍關注物種台灣窗螢較近，應注意施工期間不影響、破壞台灣窗螢棲地環境。</p> <p>2. 迴避：</p> <p>其施工作業範圍距離鄰近水岸、濕地較近，施工時應確保避免影響其周邊水質狀況。</p> <p>3. 縮小：</p> <p>此施工作業所使用的施工便道為既有道路，機具及車輛進出時應注意避免影響周邊生態環境，如車速控制、禁止亂鳴喇叭。</p> <p>4. 減輕：</p> <p>機具停放、材料堆置皆於作業範圍內並擺放整齊。</p> <p>5. 減輕：</p> <p>進行保護區護欄施作時，可能涉及台灣窗螢及其棲地範圍，應減少機具長時間於關注物種棲地施作，後續應以人工方式盡速完成。</p>		
<p>複查者</p>	<p>郭晉峰 梅瑛</p>	<p>複查日期</p>	<p>民國 110 年 10 月 29 日</p>
