公共工程生態檢核自評表

| 工程基本資料 | 計畫及工程名稱 | 山腳大排水系水環境改善計畫<br>南勢坑溪水環境改善工程 | | 設計單位 | 禹安工程顧問股份有限公司 |

**附表1 生態專業人員現場勘查紀錄表**

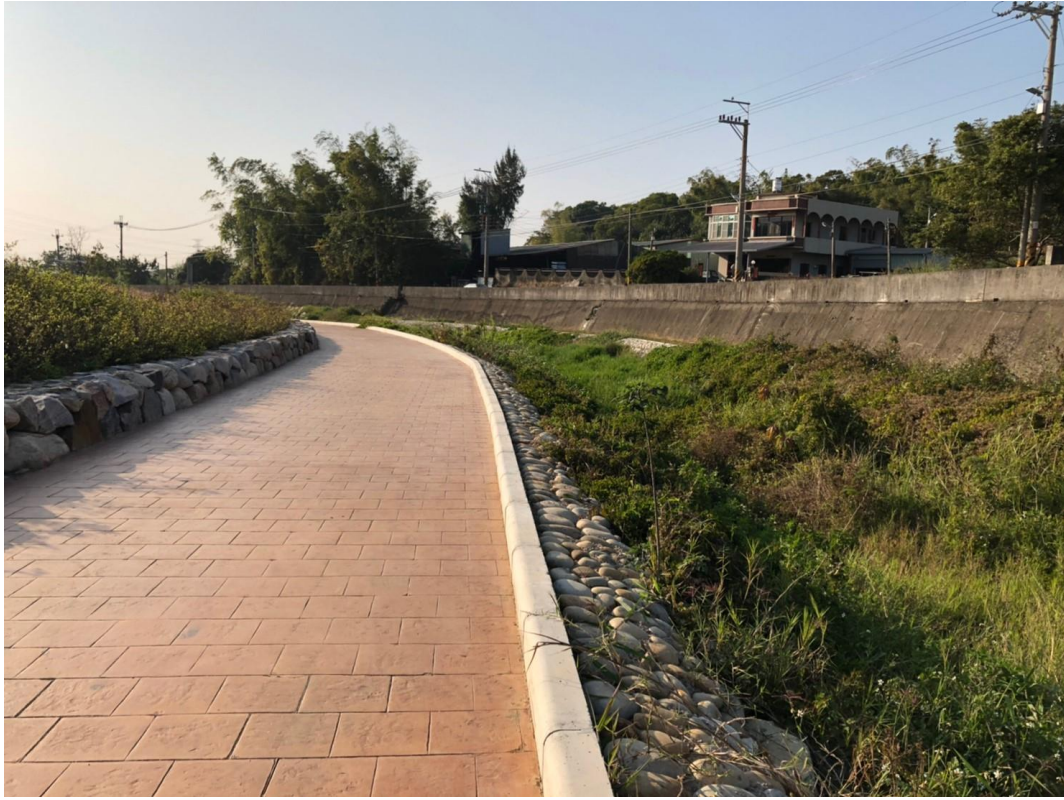
| 1. 現有植栽生長狀況皆不佳，主因土壤質地類似坵土，且無澆灌與雜草清除，原種植植栽已50%遭到原有強勢物種取代，建議應評估是否編列維管經費進行土壤改良、施肥與澆灌。<br>2. 沿岸步道擋土牆排水無排水邊溝造成路面長青苔，積水，因編列經費施作側溝，與橫向排水工截水<br>3. 部份步道旁砌塊石矮牆，砌牆的石面非平面朝外，建議把銳面打除磨平以避免危險。 | | 已將相關意見提供市府相關科室。 | |

| 現場勘查意見 | | 處理情形回覆 | |
