彰化縣鹿港溪排水護岸及水岸景觀環境營造工程  
(維護階段)

本工程之目標係透過水質淨化，改善水質汙染，並進行排水護岸及水岸環境營造，改善護岸景觀，打造親近水岸空間。以期將里巷景觀美化，重塑鹿港溪河道景觀，加入文化創新元素，串聯鹿港溪至鎮區核心區廊道，同時建置鹿港福興污水下水道系統等工作內容，工程區域位置圖如圖 1 所示。

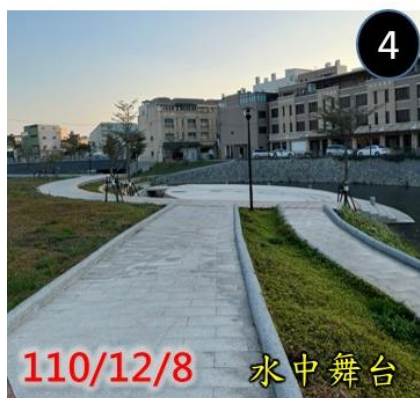
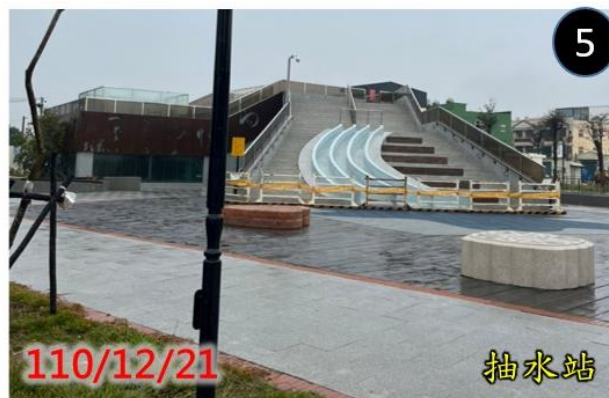
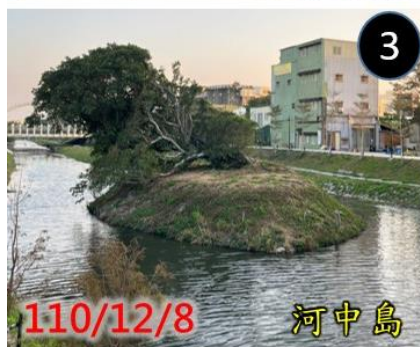
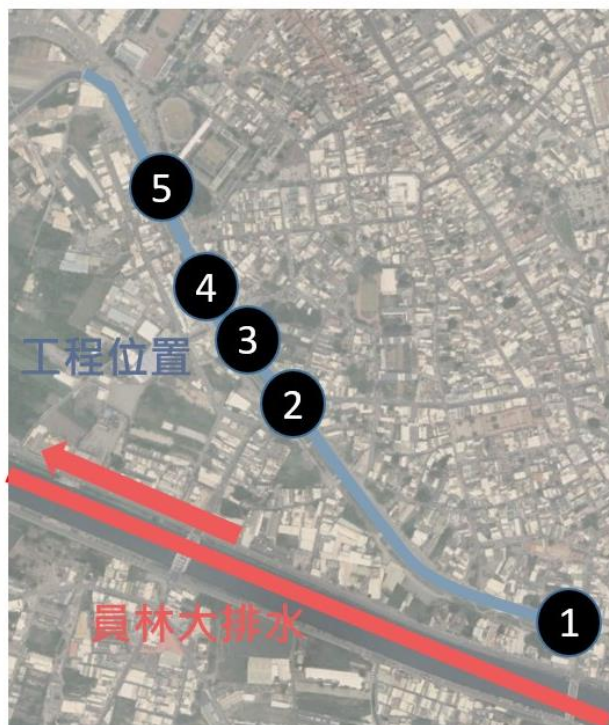
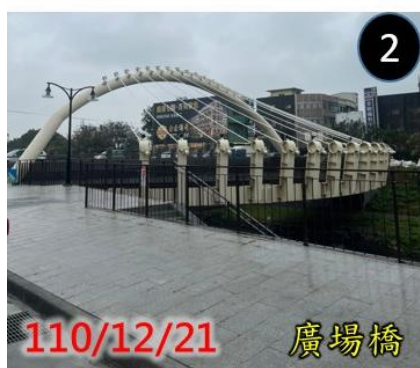
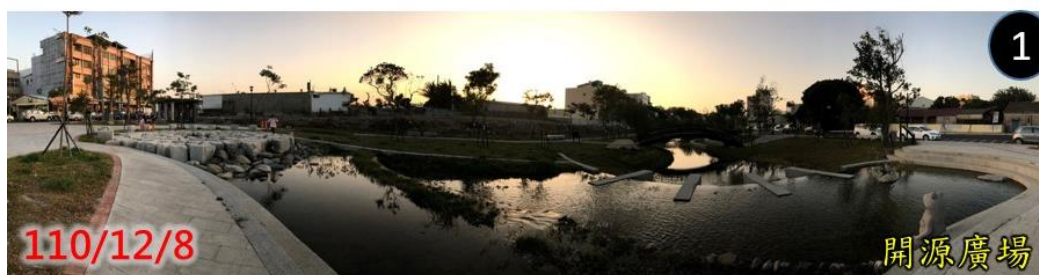
圖 2 彰化縣鹿港溪排水護岸及水岸景觀環境營造工程環境現況照(1/2)

本計畫區河岸兩側皆為砌石護岸，沿線皆種植植被避免土石裸露。周邊環境包括工廠、學校及住家，水域型態為深流且較流速較緩，且部分區段可發現大量植物斷枝以及民生廢棄物漂浮於水面。兩季次現場檢視成果如圖 2 及圖 3 所示。
