# 「全國水環境改善計畫」

## 【大肚溪口保育區互花米草移除計畫】

### 生態保育措施計畫書

執行機關：彰化縣政府

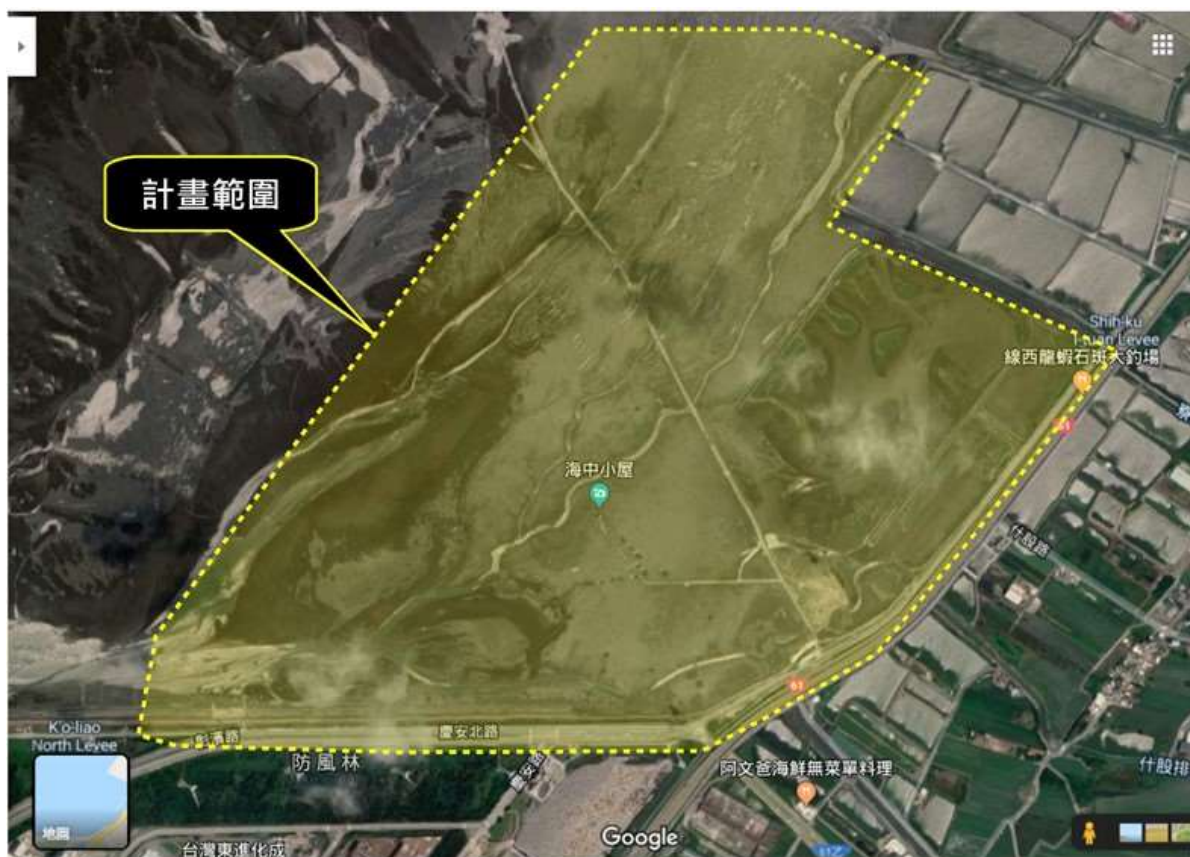
圖 1 工程計畫範圍圖

本案工程規劃於彰化縣伸港鄉西側緊鄰太平洋之濕地，位於大肚溪口重要濕地之東南側，北邊緊鄰原彰濱遊樂區預定地，南側臨伸港濕地及慶安水道自然生態步道，東邊是西濱快速公路。本計畫實際施作範圍如圖 1 所示，本計畫範圍位置詳圖 2。

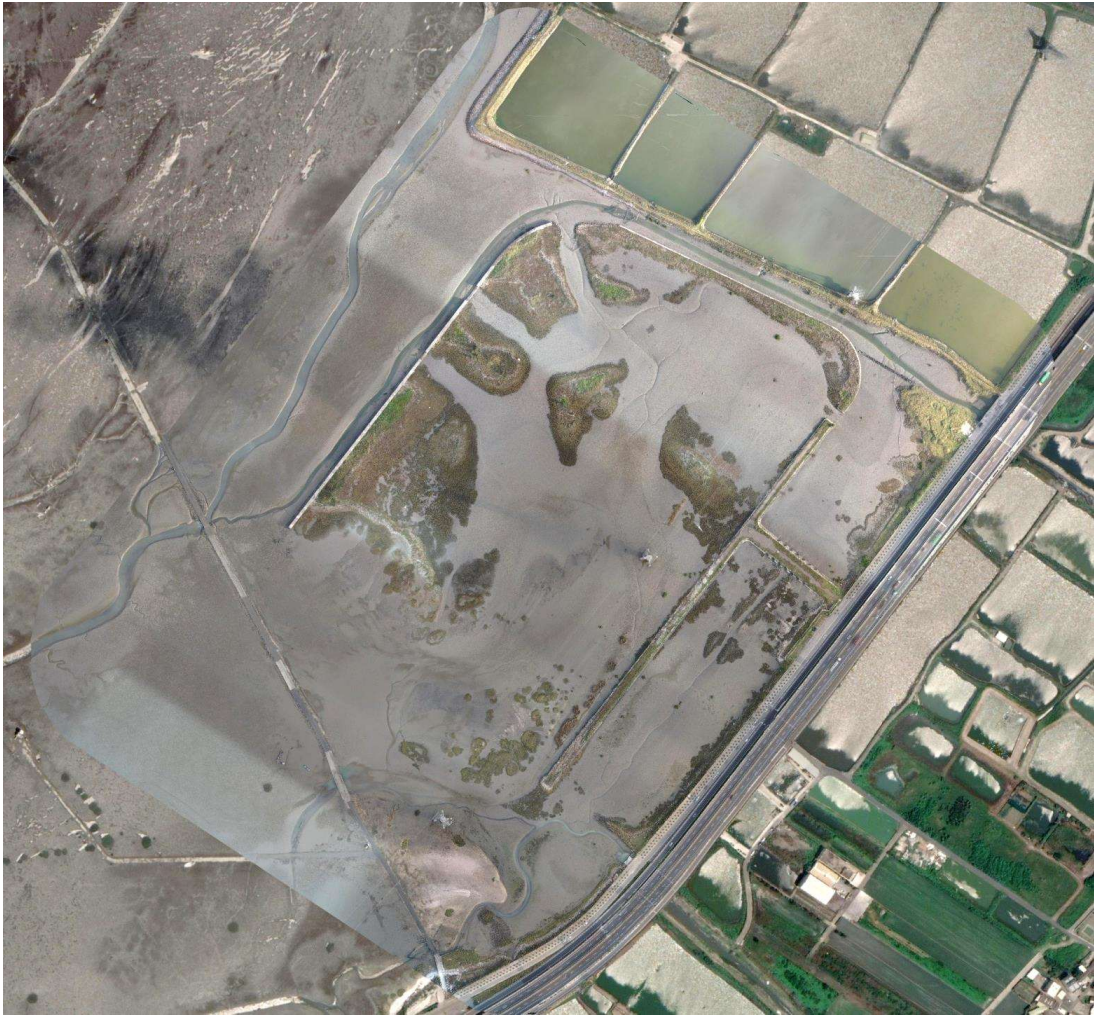
圖 3 工程基地現況低空正射圖

基地範圍內為招潮蟹的故鄉之灘地，受海水漲退潮影響，因此較僅有少許植被生長及零星喬木。泥灘地環境提供招潮蟹良好的棲息地，現場調查時為海水退潮時段，因此有發現數量較多的招潮蟹洞。基地周圍自然度較低，除小面積草生地外多為人工建物，如道路、公路、海堤及房舍等，較無次生林及草生灌叢。利用無人飛行載具拍攝基地及調查範圍現況，詳見如圖 3。依照基地範圍及周邊環境區域套疊製作生態敏感區域圖詳見如圖 4，套疊之結果顯示基地為國家重要濕地及台灣重要野鳥棲地，並緊鄰野生動物保護區、中華白海豚重要棲地及伸港螞蛄蝦繁殖保育區。根據現場生態勘查結果共發現 23 科 51 屬 58 種維管束植物，植物型態以草本植物最為優勢，共有 45 種，其次為灌木，共有 7 種。基地內區域主要以草本植物為主，如互花米草、馬氏濱藜及鹽地鼠尾粟為主要優勢物種，並有零星喬木散佈其中，如水筆仔、海茄苳、苦林盤等。基地外區域植被組成主要由人為種植植物為主，如欖仁、草海桐、木麻黃等，另有少數先驅物種(如：構樹、桑樹、藿香薊及大花咸豐草等)生長於此。基地外草生地，提供小型哺乳動物及爬蟲類棲息及躲藏場所，但發現種類較少。哺乳動物發現 1 科 1 種-臭鼬，為草生地或農地常見之物種。鳥類調查結果發現 19 科 36 種，除平地常見鳥種，如麻雀、白頭翁、灰頭鷓鴣、白鵲鴿及紅鳩等之外，也發現常見水鳥，如黃頭鷺、大白鷺、小白鷺、中白鷺、夜鷺、東方環頸鴿、小環頸鴿、黑腹濱鴿、鷹斑鴿、磯鴿及青足鴿等 11 種。此外有發現 1 種二級保育類動物-紅隼及 1 種三級保育類動物-紅尾伯勞，分別在灘地上空中盤旋及鄰近樹冠上棲息。兩棲類經調查後共記錄 2 科 2 種常見物種，分別為黑眶蟾蜍及澤蛙，並無發現較為敏感之種類。爬蟲類調查 1 科 1 種，為平地較為常見的蜥虎，無發現較為敏感之種類。蝶類調查共發現 3 科 5 亞科 7 種，因周邊蜜源植物較不豐富，因此蝶類種類也相對較少，皆為低海拔常見種類。潮間帶底棲動物調查方法使用望遠鏡觀察記錄及蝦籠捕捉後
