施工階段調查結果摘要

本計畫工程實施範圍坐落於嘉義縣鹿草鄉西井村、鹿草村及鹿東村社區聚落範圍。目標區域排水渠道為鴨母寮排水，屬於荷芭嶼排水支流水系，主要為農業灌溉排水系統，以及承接民生排水用途。本團隊於110年3月11日至12日、5月7日等3日於計畫工程範圍之調查樣區實施水域生態調查。

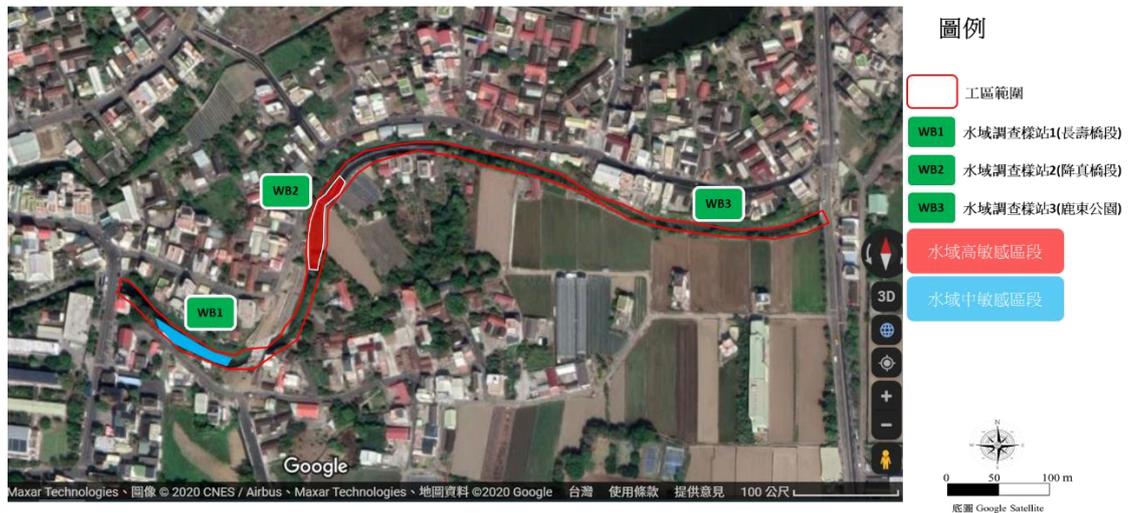
圖 1、水域調查生態敏感區段分布

具有生態敏感議題之區段主要以降真橋上下游為主，此區段過往調查物種發現有高體鱒鮭與臺灣蜆共同棲息，兩者皆須較低污染水域之棲地環境方能存活，且高體鱒鮭近來因大多數溪流中、下游污染情形日益嚴重，已逐漸少見，降真橋區段水草分布茂盛且水質污染情況較低且流速平緩等因素條件下適合其生存，並且有臺灣蜆亦可提供高體鱒鮭生殖行為之產卵需求，兩者共生棲息於此環境，建議劃設為高度敏感區段，盡可能迴避施工過程之干擾與破壞。

另外於長壽橋上游段至泊岸橋下游段之間區段，水域調查亦發現有斑龜棲息。龜鱉類於中、下游河段水域中因棲地破壞、污染與人為干擾等因素，數量亦逐漸減少，建議此區段可劃設為中度敏感區段，減輕施工過程中之干擾影響，並在施工後盡可能復原棲地以滿足龜鱉類生存利用之需求，維持水域生態環境健全。

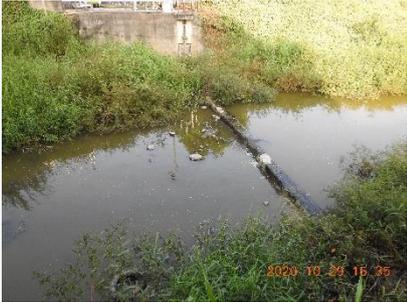
樣站名稱	經緯度	相對區段	現況
WB1	23°24'43.7"N 120°18'31.9"E	長壽橋上游至淨水廠攔河堰

本計畫於 110 年 3 月 11 日至 3 月 12 日、5 月 7 日等 3 日進行水域環境調查，發現在目標渠道長壽橋至降真橋、降真橋至鹿環東路無名橋之間，皆有因人工構造物或天然植被生長分布而形成之橫向阻斷情形，在長壽橋上游至淨水廠區段，因攔河堰形成高低落差，造成橫向阻斷，不利生物於上、下游進行垂直遷徙；降真橋區段則因水草生長分布茂密，造成水流極緩形成近似靜水域之緩流區段；而靠近鹿環東路之鹿東社區公園區段，河岸邊則有較多人工栽種之果樹等喬木，此區段因河道較寬且兩側多為民宅、農田等開墾區域，綠帶鬱閉度較低，水體受光照之時數與強度高，藻類略較其餘兩樣站多。目標渠道全段水淺，平均深度約 30~50cm，底質少有卵石、礫石，大多為泥沙沉積。設定 3 測站為 WB1、WB2 及 WB3，詳細位置與現況請見表 1。

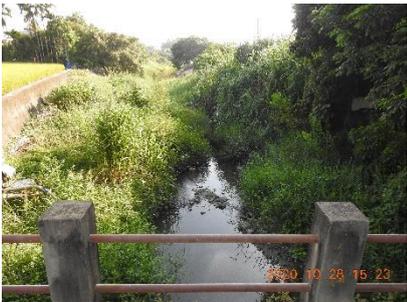
WB2	23°24'47.3"N 120°18'36.3"E	降真橋上下游

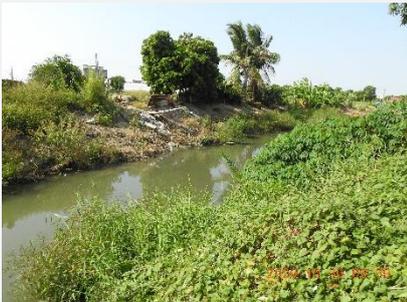
WB3	23°24'47.2"N 120°18'49.6"E	近鹿環東路鹿東社區公園段
