## 完工階段調查結果摘要

本計畫工程實施範圍坐落於嘉義縣鹿草鄉西井村、鹿草村及鹿東村社區聚落範圍。目標區域排水渠道為鴨母寮排水，屬於荷芭嶼排水支流水系，主要為農業灌溉排水系統，以及承接民生排水用途。本團隊於110年12月22日至23日、111年2月18日等3日於計畫工程範圍之調查樣區實施水域生態調查。

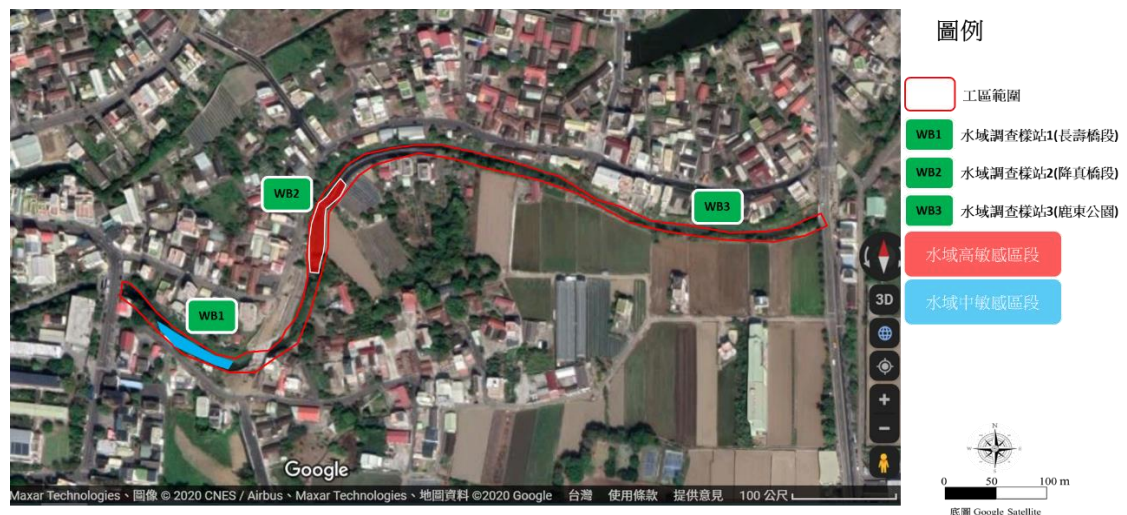
圖 1 、水域調查生態敏感區段分布

具有生態敏感議題之區段主要以降真橋上下游為主，此區段過往調查物種發現有高體鰮鰻與臺灣蜆共同棲息，兩者皆須較低污染水域之棲地環境方能存活，且高體鰮鰻近來因大多數溪流中、下游污染情形日益嚴重，已逐漸少見，降真橋區段水草分布茂盛且水質污染情況較低且流速平緩等因素條件下適合其生存，並且有臺灣蜆亦可提供高體鰮鰻繁殖過程產卵的需求，兩者共生棲息於此環境，建議劃設為高度敏感區段，盡可能迴避施工過程之干擾與破壞。

另外於長壽橋上游段至泊岸橋下游段之間區段，水域調查亦發現有斑龜棲息。龜鰲類於中、下游河段水域中因棲地破壞、污染與人為干擾等因素，數量亦逐漸減少，建議此區段可劃設為中度敏感區段，減輕施工過程中之干擾影響，並在施工後盡可能復原棲地以滿足龜鰲類生存利用之需求，維持水域生態環境健全。

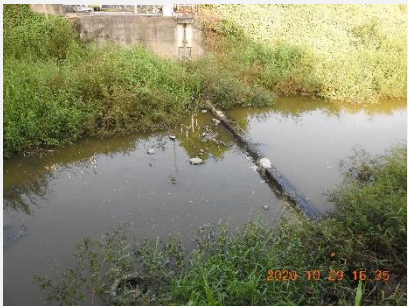
| 樣站名稱 | 經緯度 | 相對區段 | 現況 |
|---|---|---|---|
| WB1 | 23°24'43.7"N<br>120°18'31.9"E | 長壽橋上游至淨水場攔河堰 | |

本計畫於 110 年 3 月 11 日至 3 月 12 日、5 月 7 日等 3 日進行水域環境調查，發現在目標渠道長壽橋至降真橋、降真橋至鹿環東路無名橋之間，皆有因人工構造物或天然植被生長分布而形成之橫向阻斷情形，在長壽橋上游至淨水廠區段，因攔河堰形成高低落差，造成橫向阻斷，不利生物於上、下游進行垂直遷徙；降真橋區段則因水草生長分布茂密，造成水流極緩形成近似靜水域之緩流區段；而靠近鹿環東路之鹿東社區公園區段，河岸邊則有較多人工栽種之果樹等喬木，此區段因河道較寬且兩側多為民宅、農田等開墾區域，綠帶鬱閉度較低，水體受光照之時數與强度高，藻類略較其餘兩樣站多。目標渠道全段水淺，平均深度約 30~50cm，底質少有卵石、礫石，大多為泥沙沉積。設定 3 測站為 WB1、WB2 及 WB3，詳細位置與現況請見表 1。
