浮見·糠榔

何姓溪滯洪池生態步道水環境改善計畫

主辦單位：新竹市政府

設計單位：青境工程顧問有限公司

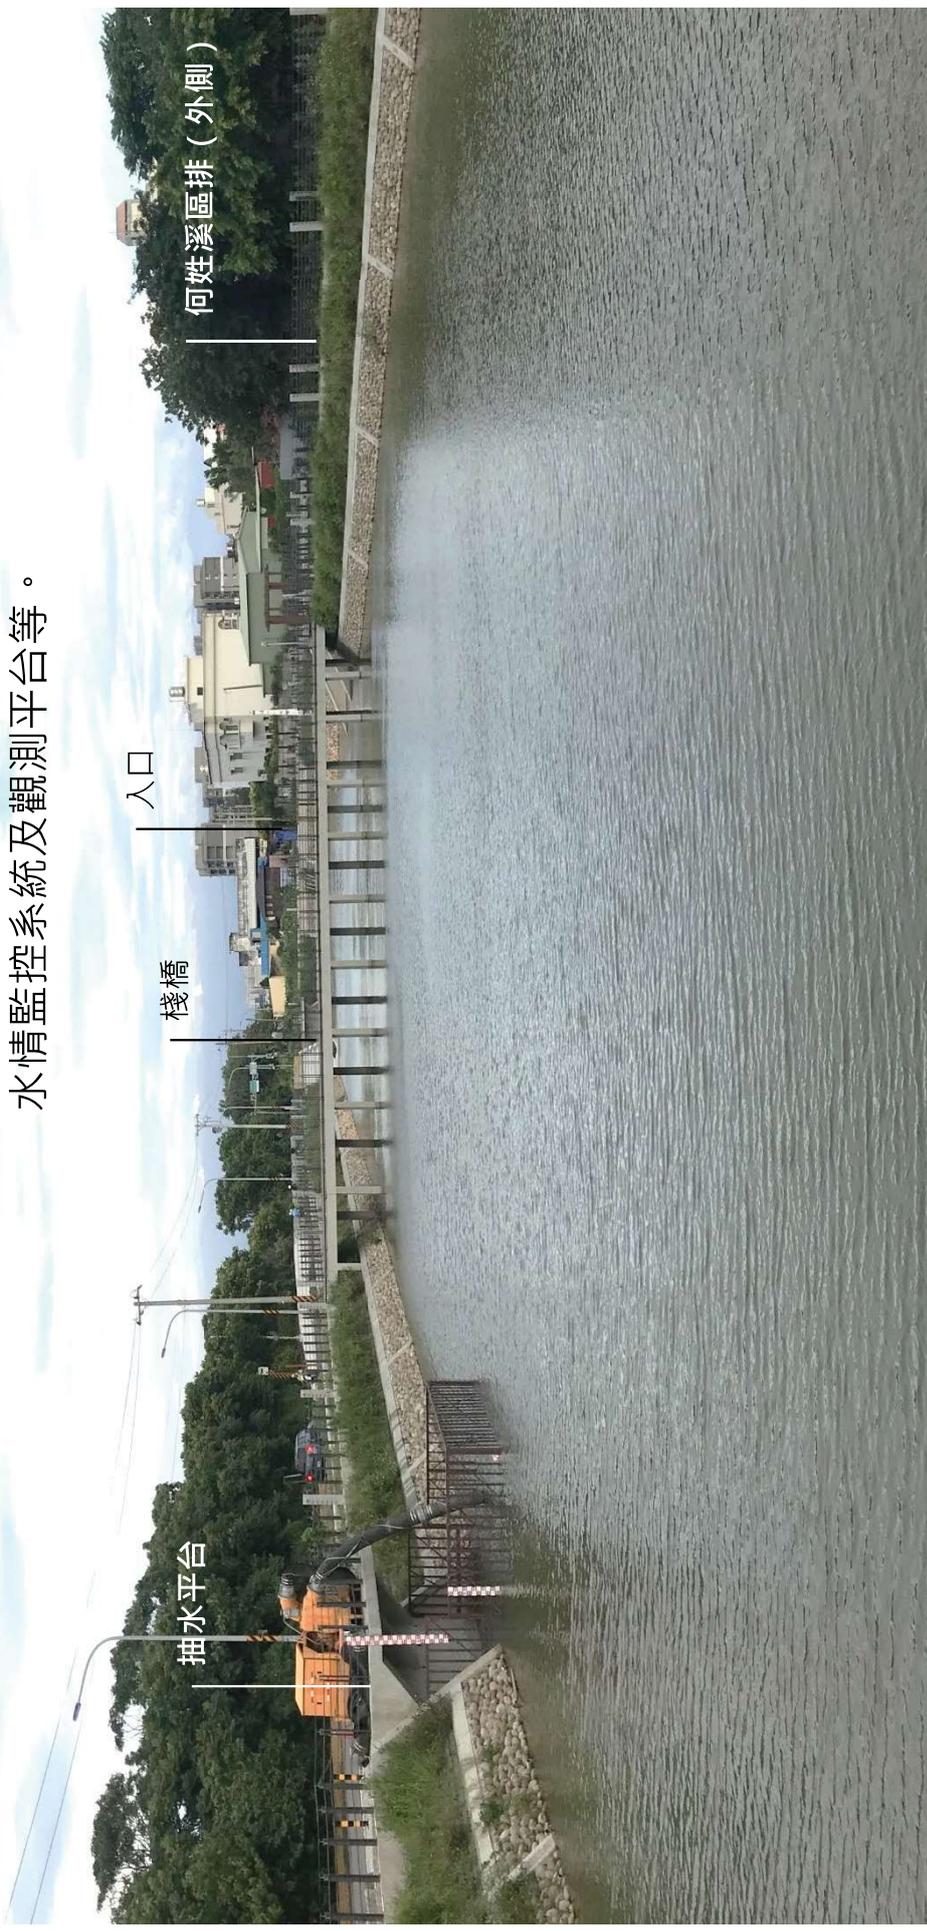
全區用地面積	約 0.8 公頃
池頂面積	7,090 m ²
池底面積	4,930 m ²
滯洪量	2.29萬噸
降挖深度	4.7~5m

工程內容：混凝土砌石護坡、抗沖蝕生態袋護坡、入流工、出流工、灌溉溝渠改造、清淤坡道、臨時抽水平台、水情監控系統及觀測平台等。

抽水平台

入口

棧橋

何姓溪區排（外側）

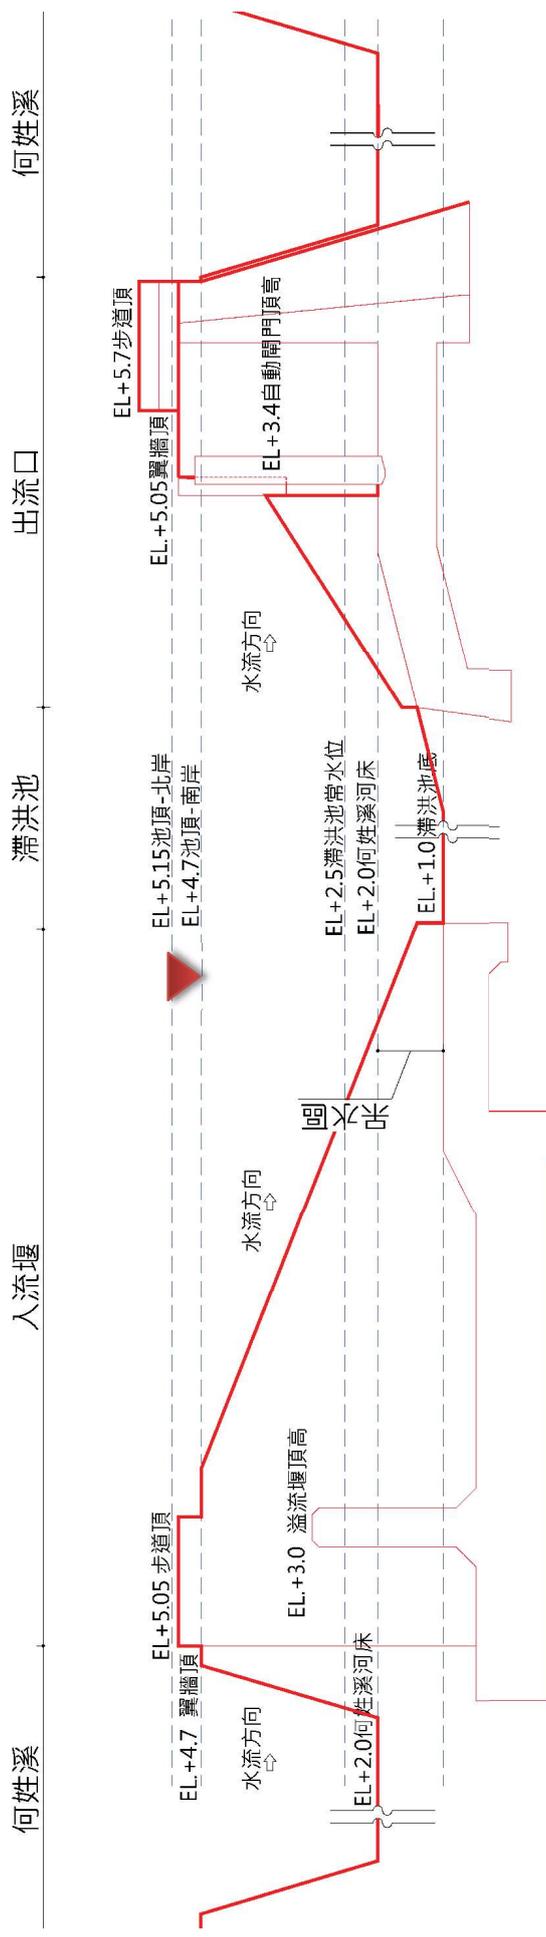
何姓溪區排與滯洪池水位與水流關係示意圖
