行政院於 106 年 4 月 5 日院臺經字第 1060009184 號函核定通過「前瞻基礎建設計畫」，包含水環境建設、綠能建設、數位建設、軌道建設及城鄉建設等五大建設計畫，立法院並於 106 年 7 月 5 日三讀通過「前瞻基礎建設特別條例」。

109 年度應急提報工程共計 3 件，分別為港北金城橋排水幹線護岸新建應急工程(0K+090-0K+302)、港北排水支線(3K+091~3K+791)右岸護岸加高應急工程及金城湖排水幹線(0K+000~0K+135)護岸新建應急工程，本計畫於現階段已辦理工程基本資料調查、生態調查資料蒐集、現場勘查、棲地環境評估、生態評析、生態關注區域圖繪製及保育對策初步研擬等作業。後續提報核定工程為港北金城橋排水幹線護岸新建應急工程(0K+090-0K+302)、港北排水支線(3K+091~3K+791)右岸護岸加高應急工程，本計畫依其工程生命週期落實設計及施工階段生態檢核作業，包含保育對策之橫向溝通、制定自主檢查表、落實自主檢查作業(分別各 4 次)、民眾參與及資訊公開等。

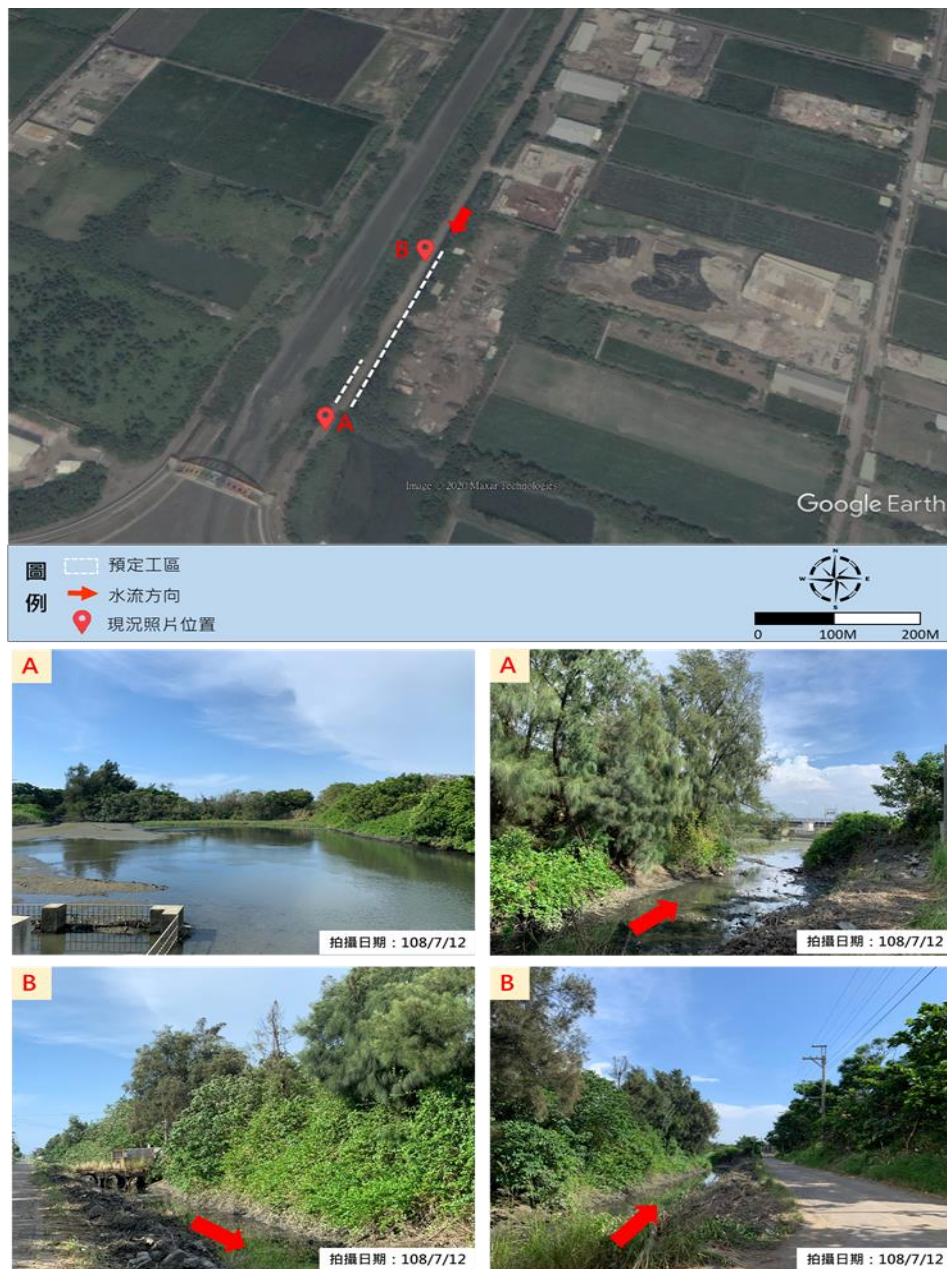
圖 3-2 港北金城橋排水幹線護岸新建應急工程(0K+090-0K+302)環境現況照

本計畫於 108 年 7 月 12 日及 108 年 9 月 24 日進行現場勘查及棲地評估，棲地環境現況如圖 3-2 所示。計畫區河岸的底質由礫石及泥沙共同組成，排水左岸為砌石護岸及部分自然土坡；右岸為垂直水泥護岸，周邊環境包括工廠及防風林，水域型態為淺流其水量少且較無流動。另本計畫以水利工程快速棲地生態評估表進行棲地環境評估，其棲地評估品質如表 3-10 及附件一所示，此區段的分數為 27 分(總分數 80 分)，屬於河川棲地生態受到嚴重干擾。

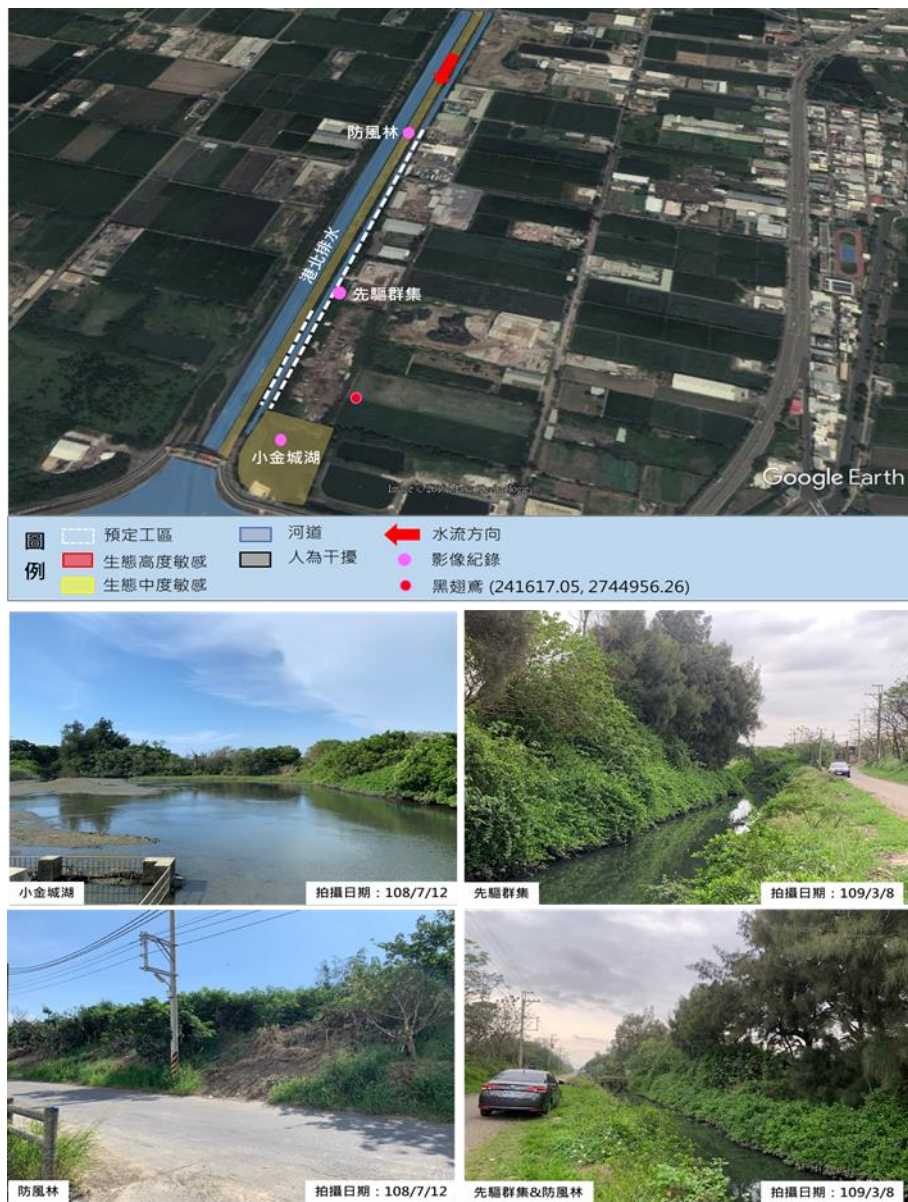
圖 3-3 港北金城橋排水護岸新建應急工程(0K+090-0K+302)之生態敏感圖

港北金城橋排水幹線護岸新建應急工程(0K+090-0K+302)之生態敏感區域說明如圖 3-3 所示，其中因工程周邊之防風林及小金城湖具生態潛在價值，故定義為中度敏感區。

- A. 治理區段兩岸擁有河道兩側多有木麻黃、黃槿等防風林，可以減少強風、飛砂等因子影響生物棲息，然未來因護岸工程施作，是否造成其遭移除或破壞須進行評估。
- B. 排水兩側邊坡整治高低落差太大易導致河床與泥灘棲地環境隔絕，若未來護岸以水泥護岸設計，將因表面光滑缺少孔隙提供生物躲藏棲息。

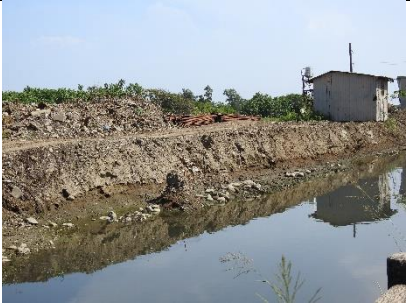
| 項次 | 檢查項目 | 檢查標準/敘述 | 檢查情形 |
|---|---|---|---|
| 2 | 底部不封底 | 護岸渠底不封底 | |

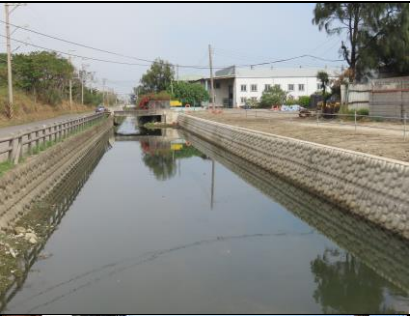
| 項次 | 檢查項目 | 檢查標準/敘述 | 檢查情形 |
|---|---|---|---|
| 3 | 護岸以卵石型造型模板 | 護岸以卵石型造型模板 | |

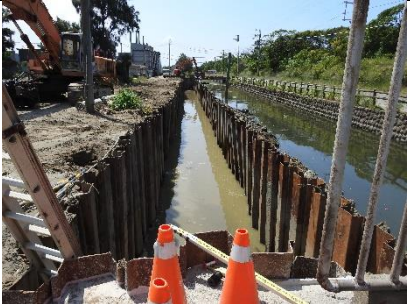
| 項次 | 檢查項目 | 檢查標準/敘述 | 檢查情形 |
|---|---|---|---|
| 4 | 設置排檔水設施 | 設置排檔水設施 | |

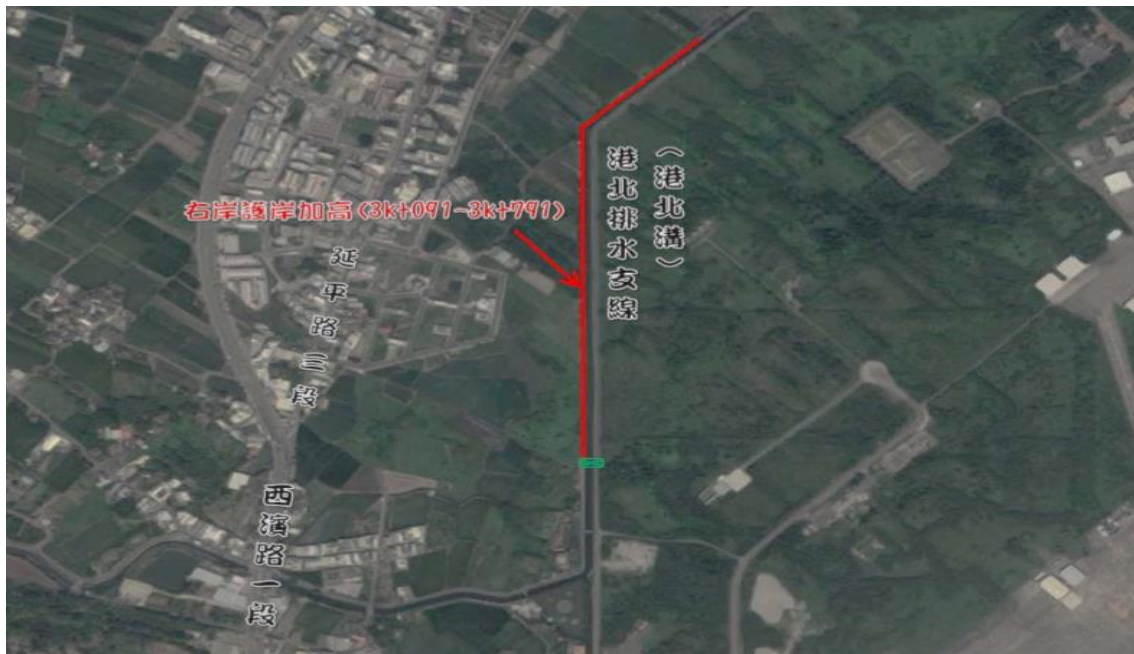
圖 3-4 港北排水支線(3K+091~3K+791)右岸護岸加高應急工程之區域位置圖

港北排水支線(3K+091~3K+791)右岸護岸加高應急工程為 109 應急核定工程，該工程位於北區西濱路一段 2 巷底農田水利會水閘門後方，該區鄰近空軍基地，其工程內容新建混凝土護岸 (H=1.2m，L=700m)，如圖 3-4 所示，並於 108 年 12 月 23 日起辦理生態檢核作業，包括生態資料盤點、現地勘查、生態評析、生態保育措施建議、自主檢查等相關作業，其相關歷程詳附件二，詳細說明如下：

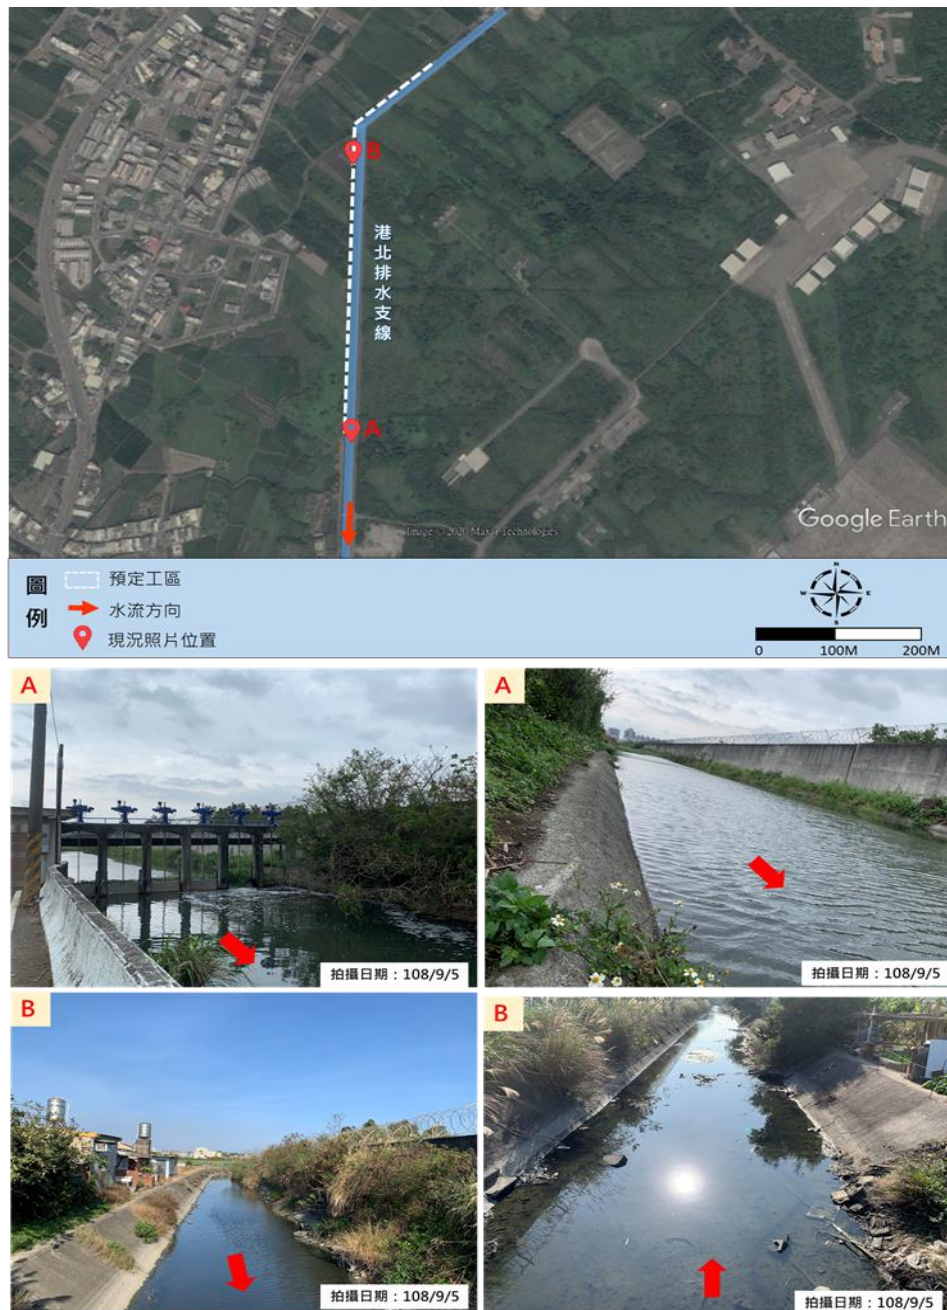
圖 3-5 港北排水支線(3K+091-791)右岸護岸加高應急工程之環境現況照

本計畫於 108 年 9 月 5 日、109 年 1 月 2 日及 109 年 3 月 8 日進行現場勘查及棲地評估，棲地環境現況如圖 3-5 所示。計畫區河岸的底質由礫石及泥

沙共同組成，右岸水泥緩坡護岸；左岸為鄰近空軍基地圍牆，周邊環境包括空軍基地、竹林、農耕地及次生林，水域型態為淺流其水較無流動，故鄰近閘門處長滿布袋蓮。另本計畫以水利工程快速棲地生態評估表進行棲地環境評估，其棲地評估品質如表 3-24 及附件二所示，此區段的分數為 25 分(總分數 80 分)，屬於河川棲地生態受到嚴重干擾。

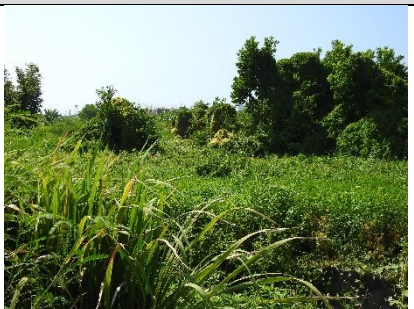
| 項次 | 檢查項目 | 檢查標準/敘述 | 檢查情形 |
|---|---|---|---|
| 1 | 不擾動工區旁草澤地 | 不擾動工區旁草澤地 | |

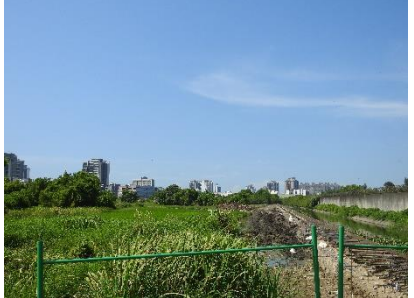
| 項次 | 檢查項目 | 檢查標準/敘述 | 檢查情形 |
|---|---|---|---|
| 2 | 施工便道利用既有道路及範圍內之農田荒地 | 工程機具進出不影響鄰近農田荒地 | |

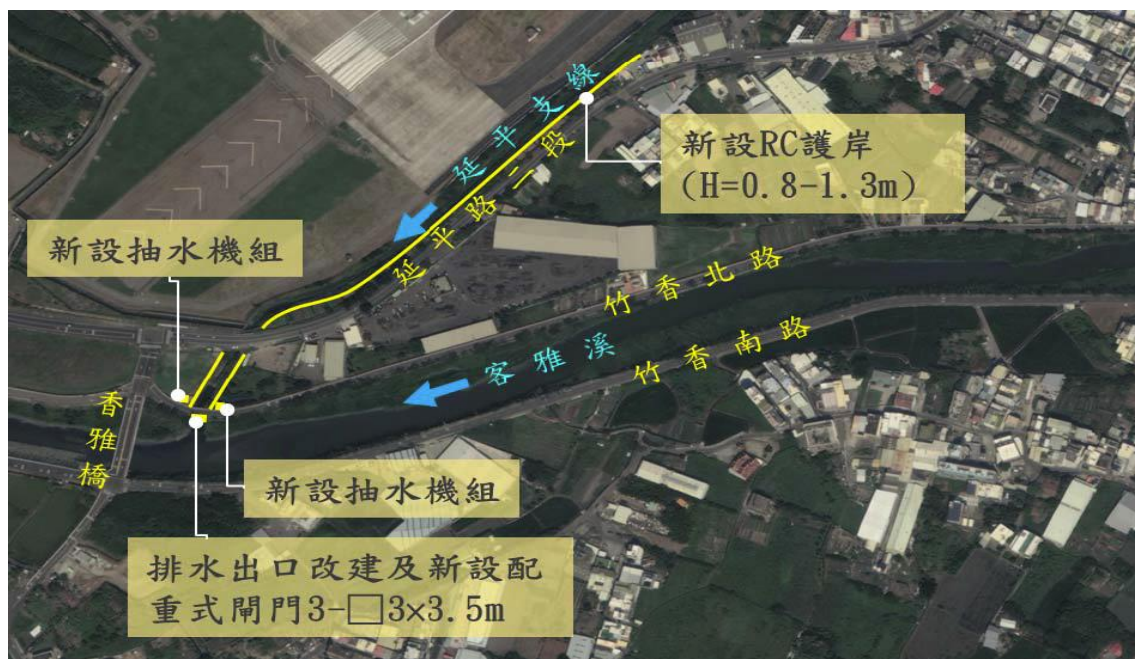
圖 3-8 客雅溪延平支線治理工程(0K+000-0K+500)之區域位置圖

客雅溪延平支線治理工程(0K+000-0K+500)為水安全第五批次核定工程，該工程位於新竹市北區，其工程內容改建排水出口防洪閘門尺寸( $W=8.0\text{m}$ ， $L=3.5\text{m}$ )、配重式閘門( $W*H=3\text{m}*3.5\text{m}$ )、新設 RC 護岸( $H=0.8-1.3\text{m}$ ， $L=553\text{m}$ )及抽水機組(2 組  $0.3\text{cms}$ ) 2 處，如圖 3-8 所示，並於 108 年 7 月起辦理生態檢核作業，包括生態資料盤點、現地勘查、生態評析、生態保育措施建議、自主檢查等相關作業，其相關歷程詳附件三，詳細說明如下：

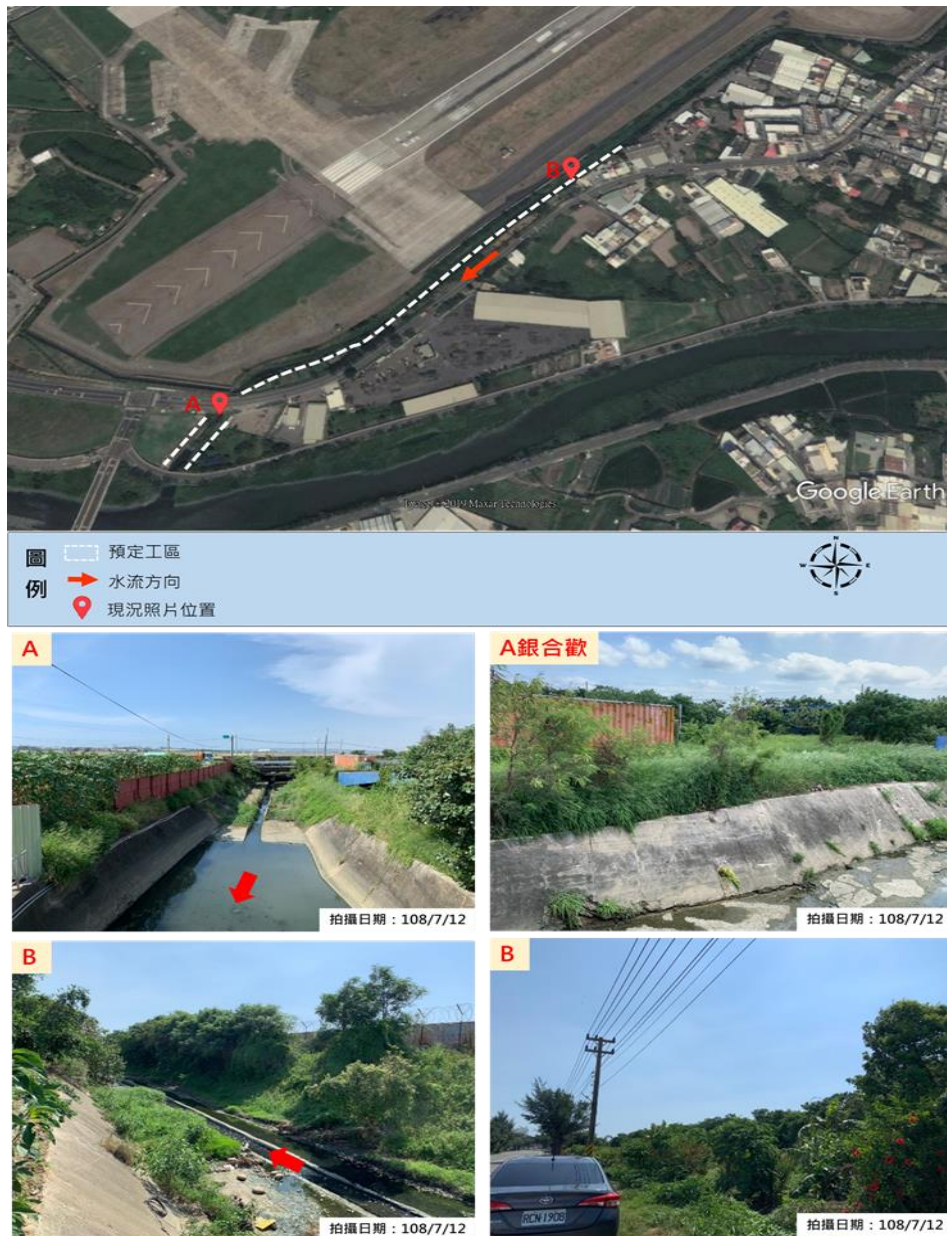
圖 3-9 客雅溪延平支線治理工程(0K+000-0K+500)之環境現況照

本計畫於 108 年 7 月 12 日及 108 年 9 月 24 日進行現場勘查及棲地評估，棲地環境現況如圖 3-9 所示。計畫區河岸的底質由礫石及泥沙共同組成，左岸為緩坡水泥護岸，右岸鄰近空軍基地圍牆，周邊環境包括空軍基地、農耕地、工廠、竹林等。河道內有濱溪帶，其水域型態為淺流其水量少且較無流動。另本計畫以水利工程快速棲地生態評估表進行棲地環境評估，其棲地評估品質如表 3-38 及附件三所示，此區段的分數為 18 分(總分數 80 分)，屬於河川棲地生態受到嚴重干擾，無法維持基本架構功能。

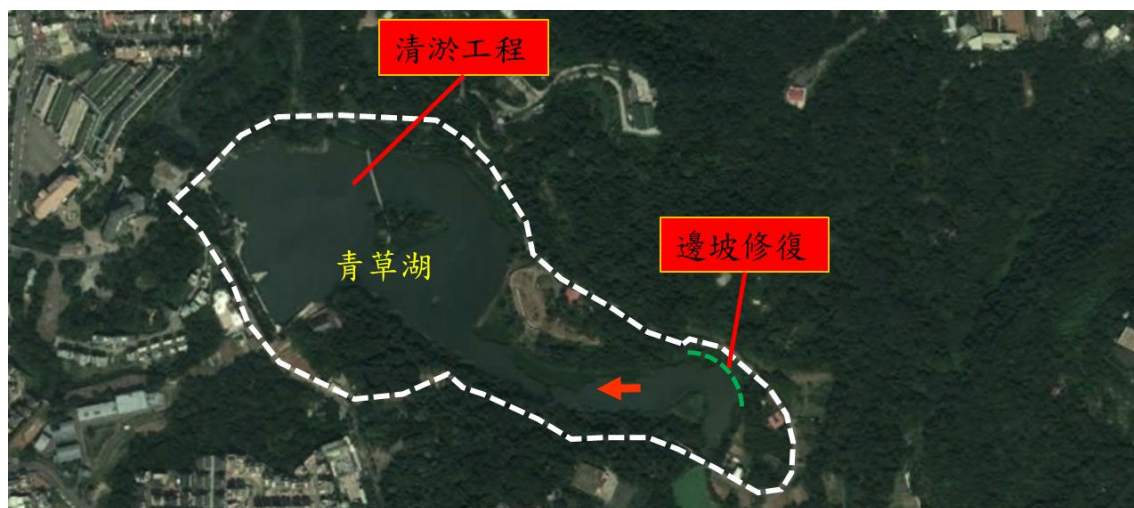
圖 3-11 青草湖水岸環境改善清淤工程區域位置圖

本工程為延續青草湖重生實施計畫，進行青草湖清淤工程，環湖步道邊坡修復等工程，如圖 3-11 所示，於 109 年 2 月起辦理生態檢核作業，包括生態資料盤點、現地勘查、生態評析、生態保育措施建議、自主檢查等相關作業，其相關歷程詳附件四，詳細說明如下：

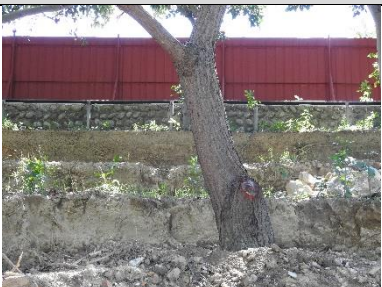
| 項次 | 檢查項目 | 檢查標準/敘述 | 檢查情形 |
|---|---|---|---|
| 1 | 移植遭施工便道影響之樹木 | 施工前移植苦楝一棵、阿勃勒一棵 | |

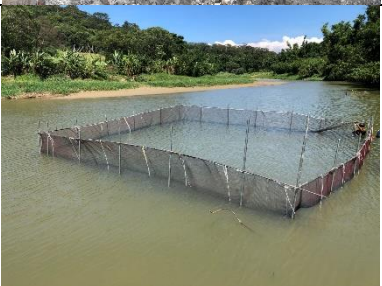
| 項次 | 檢查項目 | 檢查標準/敘述 | 檢查情形 |
|---|---|---|---|
| 2 | 設置避難池 | 施工前於上游設置避難池，並將原生物種暫置於池內 | |

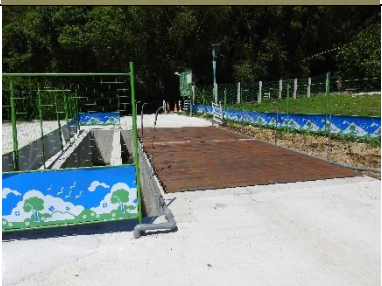
| 項次 | 檢查項目 | 檢查標準/敘述 | 檢查情形 |
|---|---|---|---|
| 3 | 於施工便道設置鋼板，並清運車使用防塵網覆蓋，搭配工地車輛清洗槽等措施以減少揚塵 | <ol style="list-style-type: none"> <li>1. 施工便道設置鋼板</li> <li>2. 清運車使用防塵網覆蓋</li> <li>3. 每日定時灑水</li> <li>4. 設置清洗槽</li> </ol> | |
