摘要

本計畫執行範圍包含「新北市管區排觀音坑溪排水治理計畫」、「市管河川瑪鍊溪治理規劃」、「五股坑溪治理計畫重新檢討」、「東門溪河道拓寬排水改善工程」、「鳳鳴滯洪池工程」、「金山區清水溪護岸改善應急工程」、「新北市市管區排庄子內溝排水幹線規劃、治理計畫」、「新北市市管區排金包里溪排水幹線規劃、治理計畫」、「萬里區瑪鍊溪護岸改善工程」應急工程、「淡水區興仁溪興化店前洲子段第 119-4 地號旁上、下游護岸改善應急工程」及「水以溪田心仔橋至長道坑二號橋護岸改善工程」應急工程。其中 3 件應急工程:「萬里區瑪鍊溪護岸改善工程」、「淡水區興仁溪興化店前洲子段第 119-4 地號旁上、下游護岸改善應急工程」及「水以溪田心仔橋至長道坑二號橋護岸改善工程」等為計畫核定階段生態檢核,「東門溪河道拓寬排水改善工橋護岸改善工程」等為計畫核定階段生態檢核,「東門溪河道拓寬排水改善工

第一章 前言

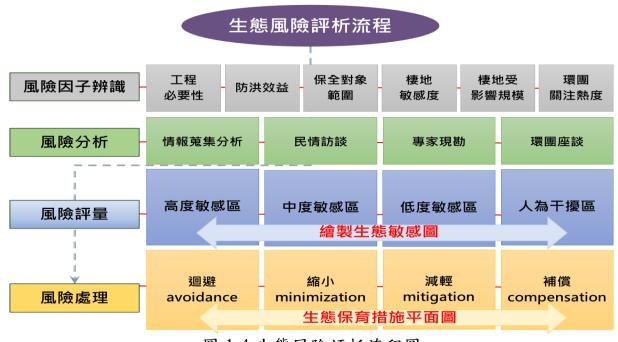
圖 1-4 生態風險評析流程圖

本計畫將根據工程基本資料、生態調查、棲地環境等資料彙整進行細部生態評析(生態風險評析),流程如圖 1-4 所示。判斷各工程可能潛在議題,提供工程單位及提前掌握工區附近的環境特性及生態課題,以利規劃設計前期針對工程設計與工法選擇,提出對環境生態衝擊最小之對策建議。另工程與生態團隊討論定案之生態保育對策及生態保全對象可標示於生態關注區域圖(生態敏感圖說)上,作為按圖施工及後續保育成效監測的依據。

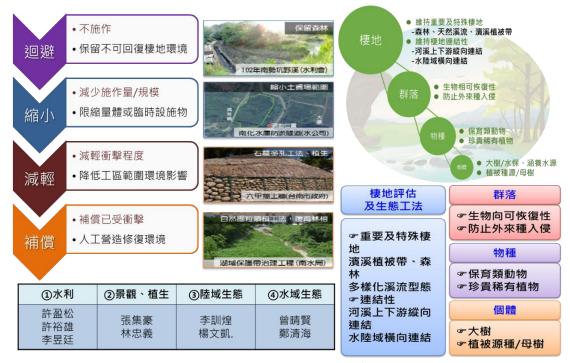
圖 1-6 生態保育原則及對策示意圖

藉由生態評析之結果,針對工程可能對生態環境造成之影響與衝擊來擬定友減輕策略(生態保育對策),保育對策原則之選擇,以干擾最少或儘可能避免負面生態影響之方式為優先,依循迴避、縮小、減輕與補償四個原則進行策略考量(如圖 1-6 所示)。工程位置及施工方法首先考量迴避生態保全對象或重要棲地等高度敏感區域,其次則盡量縮小影響範圍、減輕永久性負面效應,並針對受工程干擾的環境,積極研擬原地或異地補償等策略,以減少對環境的衝擊。

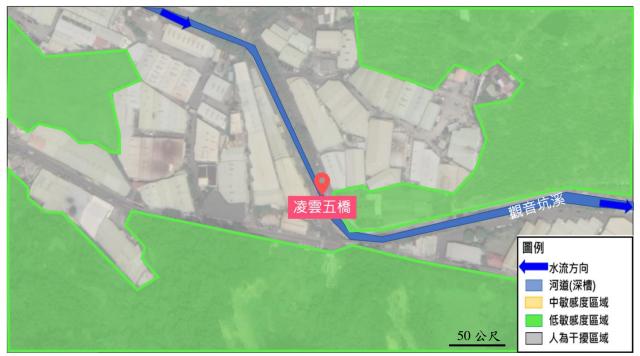
圖 2-4 凌雲五橋生態關注區位圖

位於觀音坑溪上游的凌雲五橋,周圍工廠林立屬於人為干擾區,而綠色區塊雖為林木,但位於主要幹道旁,且都有零星住戶(圖 2-4)。中游段的天乙橋流經五股市區,屬於人口活動密集區,故以灰色區塊標註(圖 2-5)。下游段的觀音坑溪橋鄰近淡水河流域濕地,有豐富的河口生態,但也成為強勢入侵種—埃及聖䴉的棲地,需要密切監測(圖 2-6)。

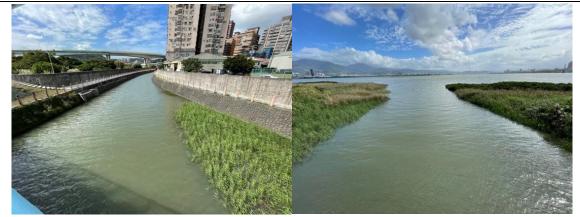
觀音坑溪橋(左:面上游端;右:面下游端)

觀音坑溪上游溪流維持的自然度較高,河道兩旁的自然植被豐富,且溪流內還保有大小石塊,可供水生生物棲息,周遭多為鐵皮屋工廠以及機械塑膠加工廠。中游段的觀音坑溪已全然被人工水泥河道取代,形成「三面光」的現象,雖然排水快速,但已無生態可言,河道內只出現零星植被,且溪流內物種也只剩下強勢且較耐極端環境的尼羅口孵非鯽以及大肚魚。此外,人工河道常年被溪流沖刷,河底的水泥結構也出現裂痕。下游段連接淡水河,近出海口,附近有天然濕地,因處河口交界處故物種豐富,唯此地段的灘地上有發現大量的入侵種一埃及聖䴉,需要定期進行監控,避免入侵種大量繁殖而壓迫本土物種,進而危害環境平衡。

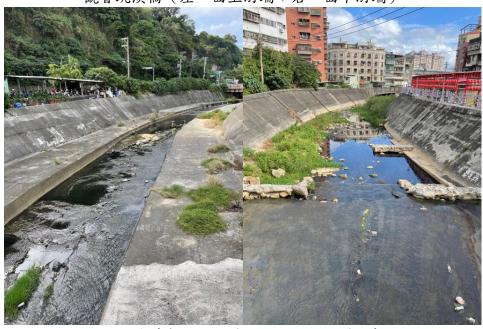
天乙橋 (左:面上游端;右:面下游端)

中游天乙橋的河道已以人工構造造成渠化破壞原有生態。在符合安全考量之下,應盡量維持渠道自然環境型態,包括其自然的蜿蜒度、溪岸環境與原有寬度等,且在修補溪岸時,僅對遭破壞河段修補,並加強兩岸植生藉植物之根力穩定溪岸。

於不破壞河岸堤防安全的前提下,針對天乙橋段改善河底生態環境,提 高河道透水性,並進一步增加水岸綠覆空間。

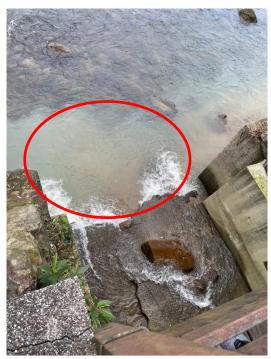
圖 3-6 現地河底掏空情況

- (一) 新北市萬里區中幅里何寶環里長(忠福橋)
 - 1. 之前水保局分局長有來看,並建議說固床工要交叉做才能留住砂石。
 - 現在封溪後,出現了幾十年未出現的國聖螺,還有許多鱸鰻、毛蟹等,生物變多樣。
- - 1. 希望這份成果報告能提供紙本給本里及社區發展協會。
- (三) 水患治理監督聯盟梁蔭民委員
 - 1. 忠福橋右岸為住宅區,不建議在此側做生物通道,以免造成路殺。
 - 可以在左側靠山區次生林和原生林的區域,建造一些縱向及橫向的 生物通道,供給生物逃生路線。
 - 3. 可以在忠福橋做礫間淨化或是建造人工濕地,增加生物多樣性。
 - 4. 河面不要太平滑,要有塊石增加溪流阻隔,降低流速並減低直接對 岸邊的沖蝕
 - 5. 河底有掏空的情形(紅圈處),可能需進行保護補強(圖 3-6)。

- 6. 溪床底人工水泥的部分被溪流侵蝕裂開,需要修補。
- 7. 兩岸旁的草叢可以選在非汛期的時候進行割除,避免割下的草流入 河內而污染溪流。
- 8. 中幅橋的魚梯可以增加多階梯一些,減少落差太大的問題。

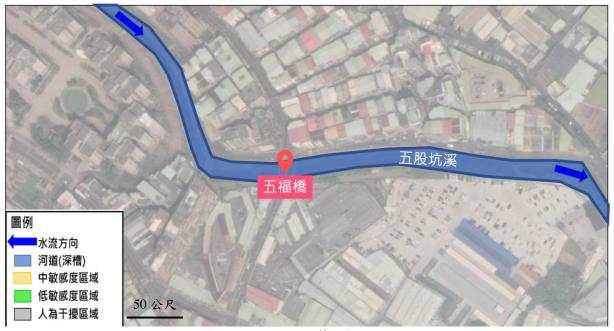
圖 4-2 五福橋生態關注區位圖

下游段的五福橋位於人口密集的市區,兩旁被住宅區包圍,受人為擾動較大(圖 4-2)。中游段的俊成橋周圍景色由住宅區轉為鐵皮工廠,機械運轉的噪音容易趨避動物,故劃分為灰色區塊(圖 4-3)。上游端的龍路橋雖然周圍一樣工廠林立,但逐漸進入山區故周圍有出現天然林等自然環境(圖 4-4)。

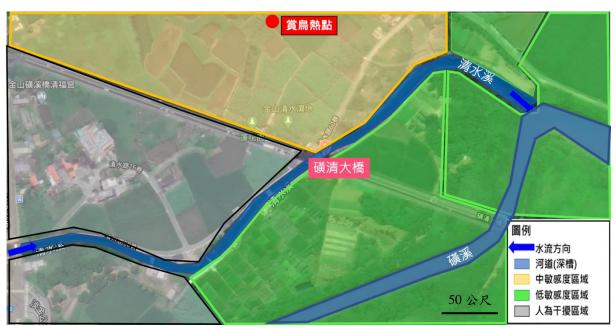
圖 5-3 磺清大橋生態關注圖

下游的磺清大橋鄰近金山清水濕地,除了以豐富的河口生態之外,每當冬季來臨時還有許多的冬候鳥來訪,因此將該區域劃分為中度敏感區(圖 5-3)。上游端的六興橋周圍土地多以農田作為利用,住宅區零星分布,較少人為干擾(圖 5-4)。

金山清水溪下游近清水濕地,屬於賞鳥熱點,經由空間與活動的規劃, 控制人為活動的及工程施工對鳥類的干擾程度,維護生態的完整性,降低 人為的破壞。

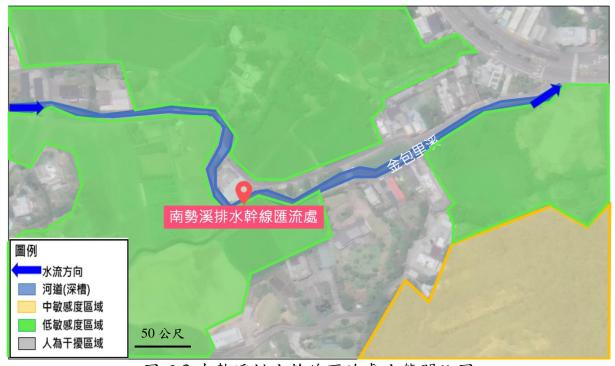
圖 6-3 南勢溪排水幹線匯流處生態關注圖

位於金包里溪上游段的的南勢溪排水幹線匯流處附近多農地和竹林 地,因為所在地非觀光必經之處且只有零星住宅區,故較少人為干擾(圖 6-3)。

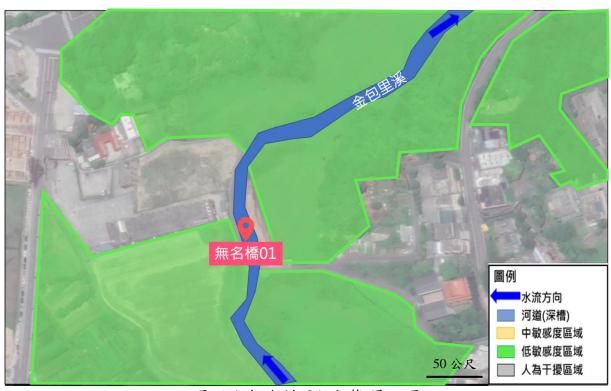
圖 6-4 無名橋 01 生態關注圖

下游段的無名橋 01 附近以農地、住宅區以及觀光地為主,不遠處為人聲鼎沸的金山老街,也因為是發展觀光的城市,造成此處段溪流受民生廢水污染較為嚴重(圖 6-4)。

- 此處機具移動空間有限,建議採小型機具方式施作,減少可能破壞 面積。
- 3. 降低施工時產生之揚塵對周遭環境影響,建議對施工道路及車輛進 行灑水來降低揚塵量。
- 4. 若未來施工有修護或新建護岸,建議護岸採用表面多孔隙與粗糙構造,較適合植生附著生長及提供生物棲息場所,並加速回復原有生態環境。
- 5. 可在下游處持續監測附近排水,禁止直接將民生排水直接倒入溪流中,並考慮在合適地方興建汙水處理廠,解決下游段汙染及惡臭問題。

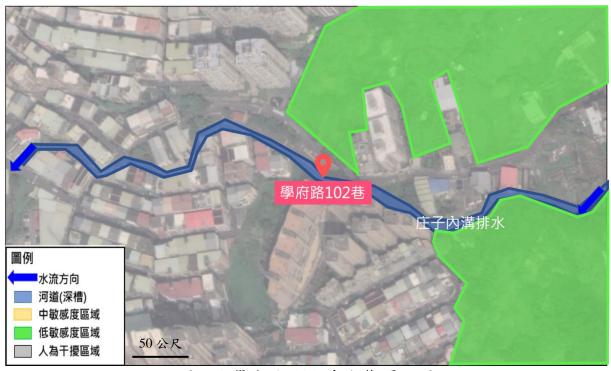
圖 7-3 學府路 102 巷生態關注圖

中游處的學府路 102 巷位在社區內,雖兩旁多為水泥石磚堆砌成的垂直護岸,但整體環境營造還算良好,保留溪流兩旁的溪濱帶且水質維持不錯(圖 7-3)。庄子內溝排水於下游處鄧公國小多已進入地下化和箱涵,其中一段流經一農地,形成都市中少數的自然景觀(圖 7-4)。

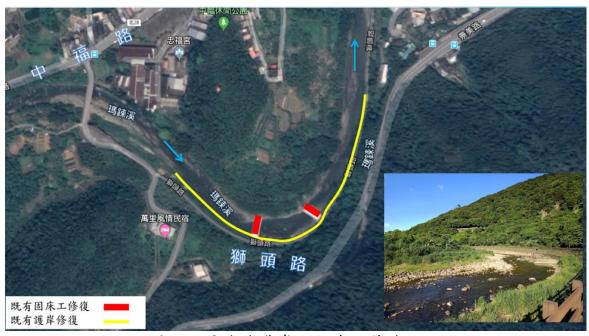
圖 8-1 瑪鍊溪護岸及固床工修復工程

依據新北市政府 93 年瑪鍊溪之治理基本計畫報告(尚未核定公告), 當時該河段無改善建議,然歷時多年,今發現該區段護岸有掏空及固床工 損壞,阻礙河道之情形,嚴重恐有潰堤之虞,因此將此列為本次工程工程 之一(圖 8-1),預期未來此工程完工後,可保障人安全及下游居民生命財 產安全使用。

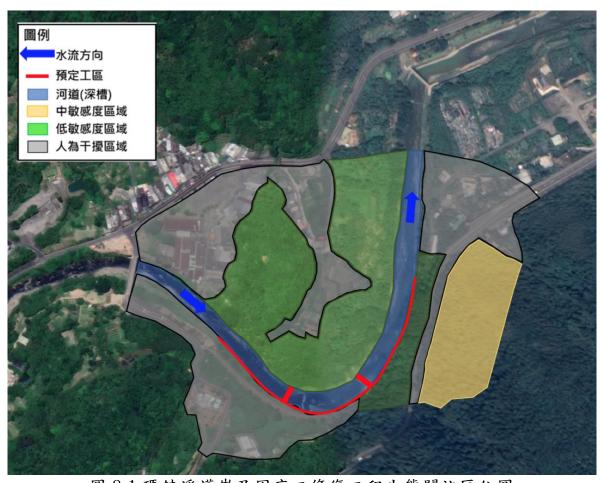
圖 8-1 瑪鍊溪護岸及固床工修復工程生態關注區位圖

瑪鍊溪護岸及固床工修復工程生態關注區位圖如圖 8-1。該工程區靠近瑪鍊溪中下游處,附近住宅區較多屬於人為干擾區,此外因為瑪鍊溪尚在封溪護漁階段,故實施工程時需格外注意對水質以及周遭生物物種的影響。

6.研擬生態影響預測與保育對策:
可能生態議題	保育對策建議
加州溪水泻 亩	滅輕:調整施工便道,利用現有便道及乾涸河床並明確標示,避免機具直接輾
控制溪水濁度	壓河道溪床揚起土砂至水體。
維持河溪上下游縱向連結	減輕:降低固床工落差至50公分以下,30公分更為適宜
工區管理	維持工區及周邊整潔,剩餘混凝土、廢土、廢棄物、垃圾等應妥善回收處理。
	預計施工範圍之河道左岸濱溪帶豐富,提供鳥類、兩棲類等生物棲息,盡量避
濱溪帶	免利用左岸作為施工動線,避免干擾計畫工程範圍外濱溪植被帶,明確標示施
	工範圍,建議工程施作前先以人為驅趕再進行施工
溪流多樣性	忠福橋(應急工程位置)可以保留溪中大石增加溪流型態以及生物棲地。

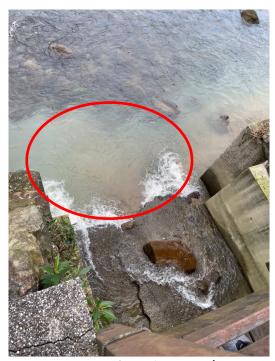
圖 8-2 現地河底掏空情況

- (一) 新北市萬里區中幅里何寶環里長(忠福橋)
 - 1. 之前水保局分局長有來看,並建議說固床工要交叉做才能留住砂石。
 - 現在封溪後,出現了幾十年未出現的國聖螺,還有許多鱸鰻、毛蟹等,生物變多樣。
- - 1. 希望這份成果報告能提供紙本給本里及社區發展協會。
- (三) 水患治理監督聯盟梁蔭民委員
 - 1. 忠福橋右岸為住宅區,不建議在此側做生物通道,以免造成路殺。
 - 可以在左側靠山區次生林和原生林的區域,建造一些縱向及橫向的 生物通道,供給生物逃生路線。
 - 3. 可以在忠福橋做礫間淨化或是建造人工濕地,增加生物多樣性。
 - 河面不要太平滑,要有塊石增加溪流阻隔,降低流速並減低直接對岸邊的沖蝕
 - 5. 河底有掏空的情形(紅圈處),可能需進行保護補強(圖8-2)。

- 6. 溪床底人工水泥的部分被溪流侵蝕裂開,需要修補。
- 丙岸旁的草叢可以選在非汛期的時候進行割除,避免割下的草流入 河內而污染溪流。
- 8. 中幅橋的魚梯可以增加多階梯一些,減少落差太大的問題。

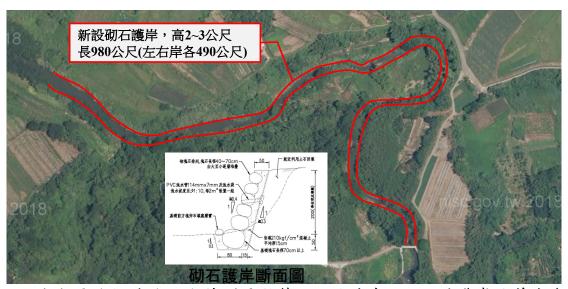
圖 9-1 淡水區興仁溪興化店前洲子段第 119-4 號旁上、下游護岸改善應急工程

依據 109 年 9 月 10 日現地勘查,施工範圍易發生溢淹情形,建議進行 雨岸護岸改善工程。施工範圍上游處,已進行 109 年應急工程-淡水區興仁 溪淡金公路下游出河口段護岸應急工程。本次應急工程範圍為新設砌石護 岸延續至出河口段(圖 9-1),以改善周邊淹水面積約 0.8 公頃、保護既有 農田設施及作物、減少邊坡土石坍落阻礙水流和保障附近居民生命財產安 全。

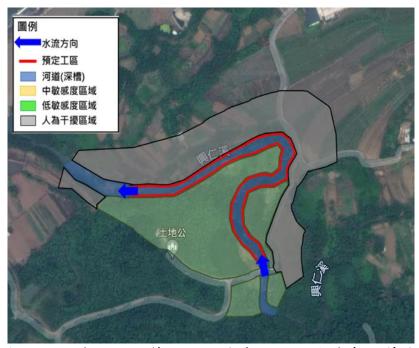
圖 9-2 興仁溪興化店前洲子段第 119-4 號旁上、下游護岸改善應急工程生態 關注區位圖

興仁溪興化店前洲子段第 119-4 號旁上、下游護岸改善應急工程生態 關注區位圖如圖 9-2。右岸為次生林地及竹林地,屬於低敏感度區域,左 岸多已是人為開發農地,種植皎白筍、空心菜等蔬菜為主。

- 降低施工時產生之揚塵對周遭環境影響,建議對施工道路及車輛進行灑水來降低揚塵量。
- 3. 因附近多為農地,且腹地小,機具移動空間有限,建議採小型機具 方式施作,減少可能破壞面積。
- 4. 完工後,應於施工擾動後之裸露地,如施工便道或臨時置料區,鋪 設稻草蓆,並撒播原生或非入侵性草籽,加速復育。
- 5. 保留溪底塊石,因溪底塊石主要為蝦蟹類棲息地,並為維持縱向生態機能之串連,建議可將塊石拋置河道中,以提供庇護、創造沖刷坑及緩流區。
- 6. 為避免溪水斷流,應採取半半施工、導流或引流之工法,減輕工程 對水域棲地之影響。
- 完工後,應於施工擾動後之裸露地,如施工便道或臨時置料區,鋪 設稻草蓆,並撒播原生或非入侵性草籽,加速復育。
- 8. 記錄上皆有兩棲類、鳥類及爬蟲類,故建議採用表面多孔隙與粗糙構造,如漿砌石護岸或造型模板等,較適合植生附著生長及提供生物棲息場所,以維護棲地完整性與減少野生動物受困。
- 9. 施工期間將遺留之民生及工程廢棄物集中處理,並帶離現場。

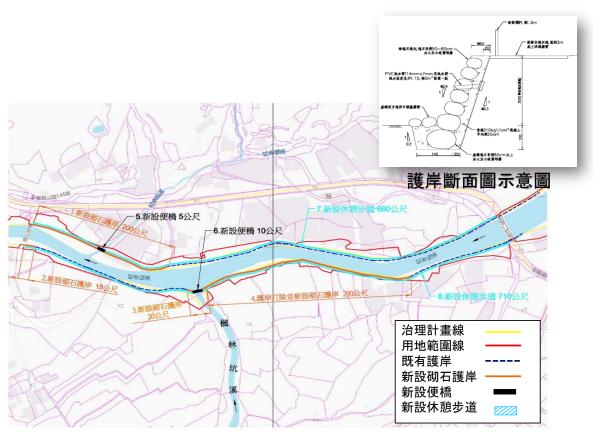
圖 10-1 水仙溪田心仔橋至長道坑二號橋護岸改善工程

為改善水仙溪兩岸護岸結構,加強其防汛功能,因此要將老舊護岸修 護以及建置未施作護岸的部分,此外還會在堤頂增設人行步道,提供民眾 休憩空間,而護岸採生態工法以砌石方式堆砌,營造出友善自然之河川環 境。(如圖 10-1)

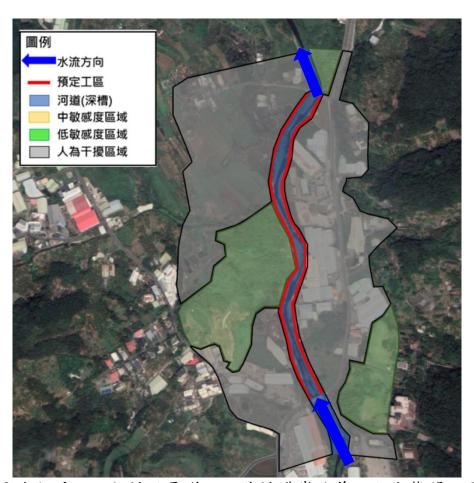
圖 10-3 水仙溪田心仔橋至長道坑二號橋護岸改善工程生態關注區位圖

水仙溪田心仔橋至長道坑二號橋護岸改善工程如圖 10-3。該區段之水 仙溪多為住宅區,屬於人為干擾區域,唯河道兩側有多棵大樹,建議保留。

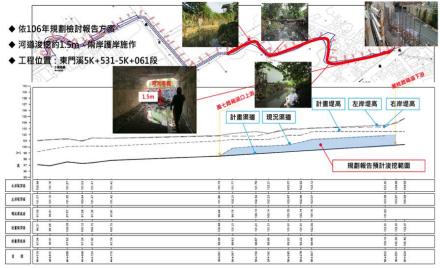
圖 11-2 東門溪河道拓寬排水改善工程工程地點圖

東門溪河道拓寬排水改善工程以及鳳鳴滯洪池工程其內容為:1.鶯桃路至鳳鳴重劃區段(4K+800~5K+510)河道拓寬及濬深工程。2.兩側護岸整建工程。3.滯洪池1座(體積約13萬立方)。4.入流箱涵(H*W=2.5*2.5 m)總計約800 m。5.出流涵管(D=1 m)總計約500 m。工程地點圖如圖11-3和圖11-4。
