吉貝嶼 600 噸海水淡化廠興
建工程暨委託代操作維護
設計階段生態檢核
生態保育原則報告書

智靖環境顧問有限公司
中華民國一〇八年十一月

工程案號及名稱：(JB-08-0711-01)吉貝嶼600噸海水淡化廠興建工程

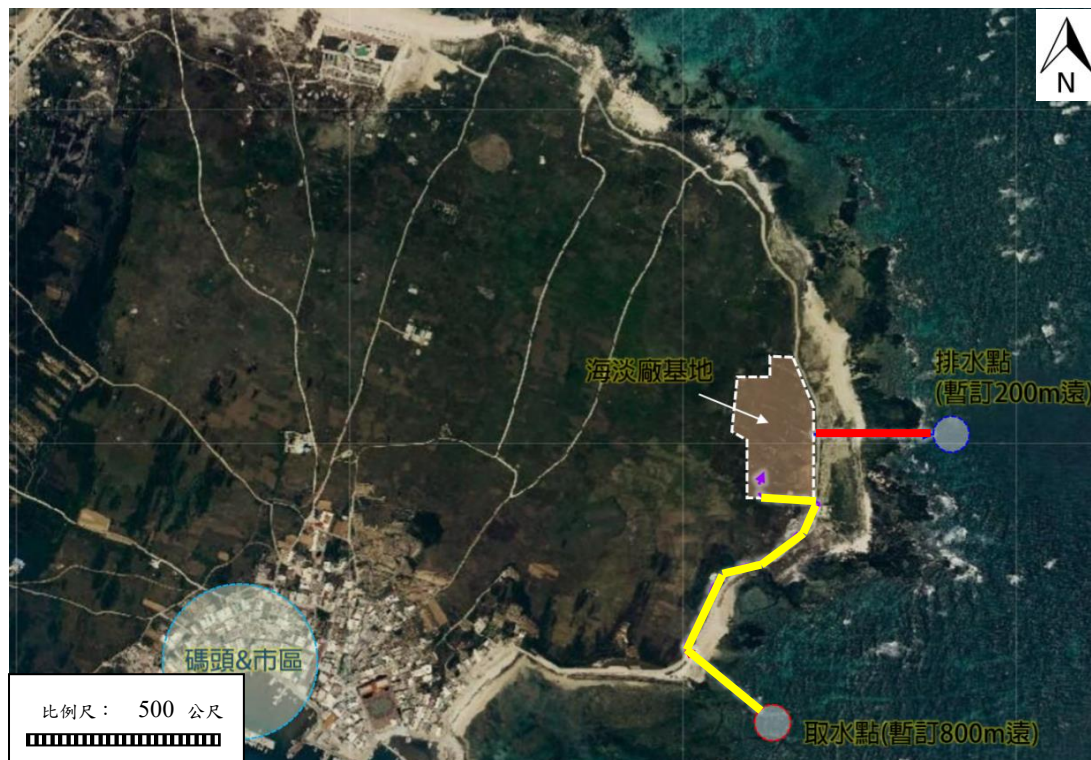
圖 1 吉貝嶼 600 噸海水淡化廠工程預定位置圖(取水口集水管採用沿既有道路與沙灘明挖方式施工 ————，鹵水排放管沿既有道路與沙灘明挖方式施工 ————。)

為保障吉貝嶼居民長期用水之質優量足與配合地下水保育，「離島地區供水改善計畫第二期」決議於澎湖吉貝嶼興建乙座 600 噸海水淡化廠，主要單元可分為取水(海水)與排水(鹵水)系統、前處理系統、淡化系統(RO 逆滲透薄膜)以及後處理系統(消毒)等 4 個主要單元，處理後送至吉貝淨水場清水池，再利用原有供水系統供水因應需求，並納入離島地區供水改善計畫報奉行政院 107 年 6 月 11 日院臺經字第 1070020688 號函核定。後續由台水公司辦理海淡廠興建及營運維護管理。

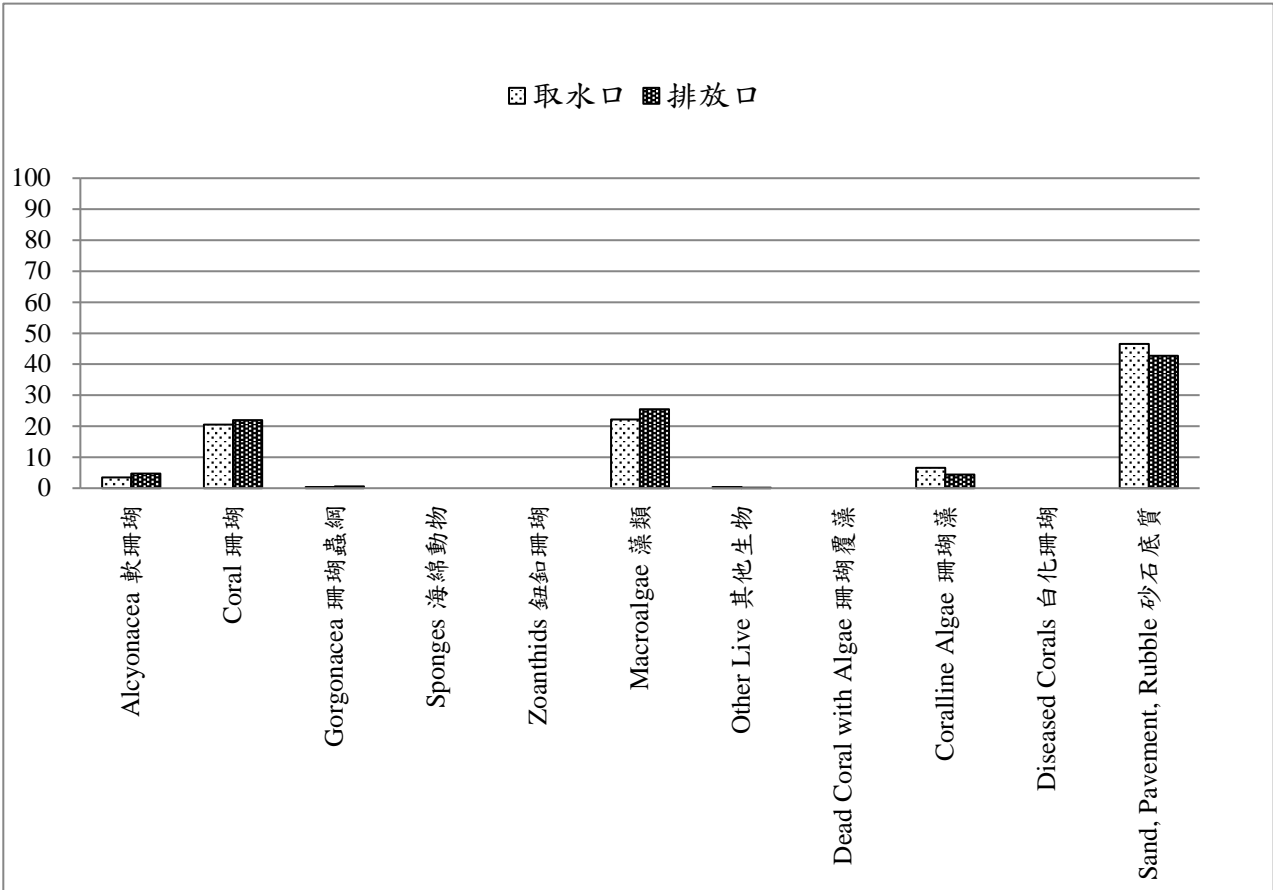
圖 4 海域底質組成圖

調查方框中取水口的底質組成有 20.52% 為石珊瑚，大型藻類的覆蓋率亦頗高(22.18%)，而砂石底質達 46.52% 為最高比例；排放口的底質組成則有 21.94% 為石珊瑚、25.52% 的藻類覆蓋率，砂石底質達 42.72% (見表 7、圖 4)。由於方框採樣為隨機方式進行，所以每次調查都會有不同的變化出現，須累積長時間與大量採樣方可針對當地樣區之底棲生物長時間變化做出較客觀的描述。

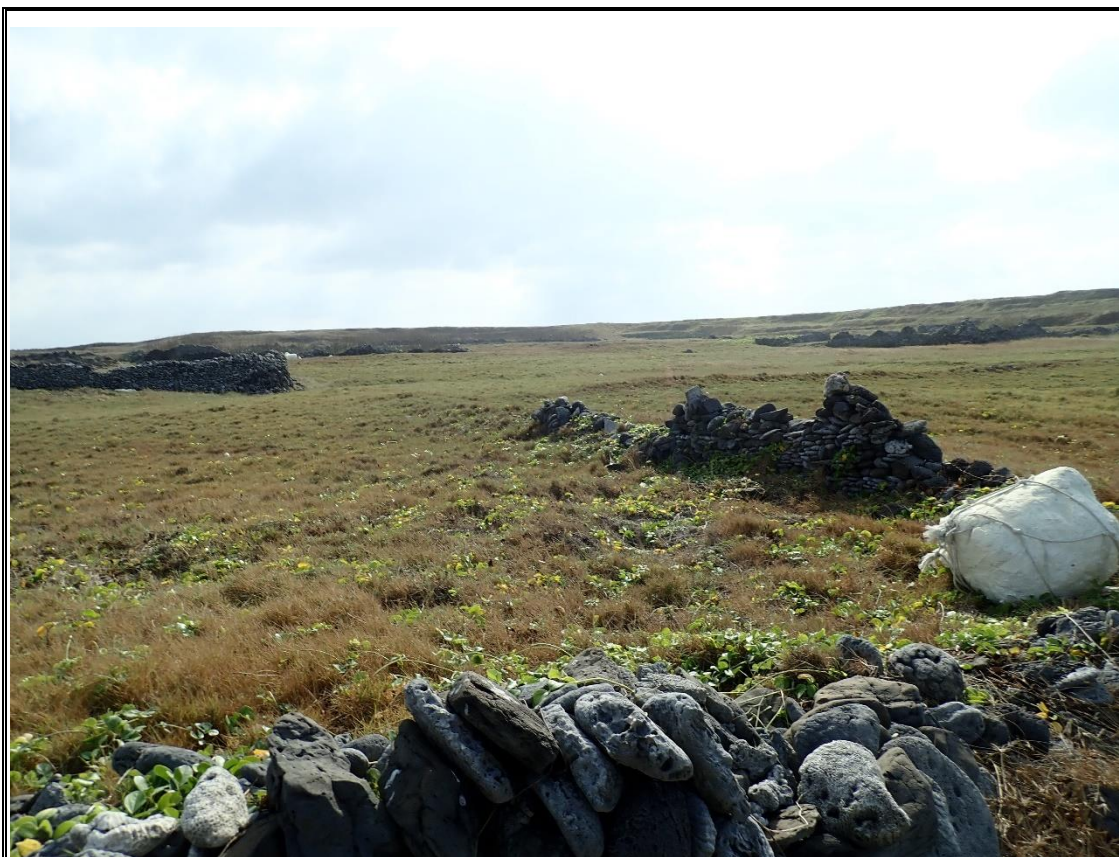
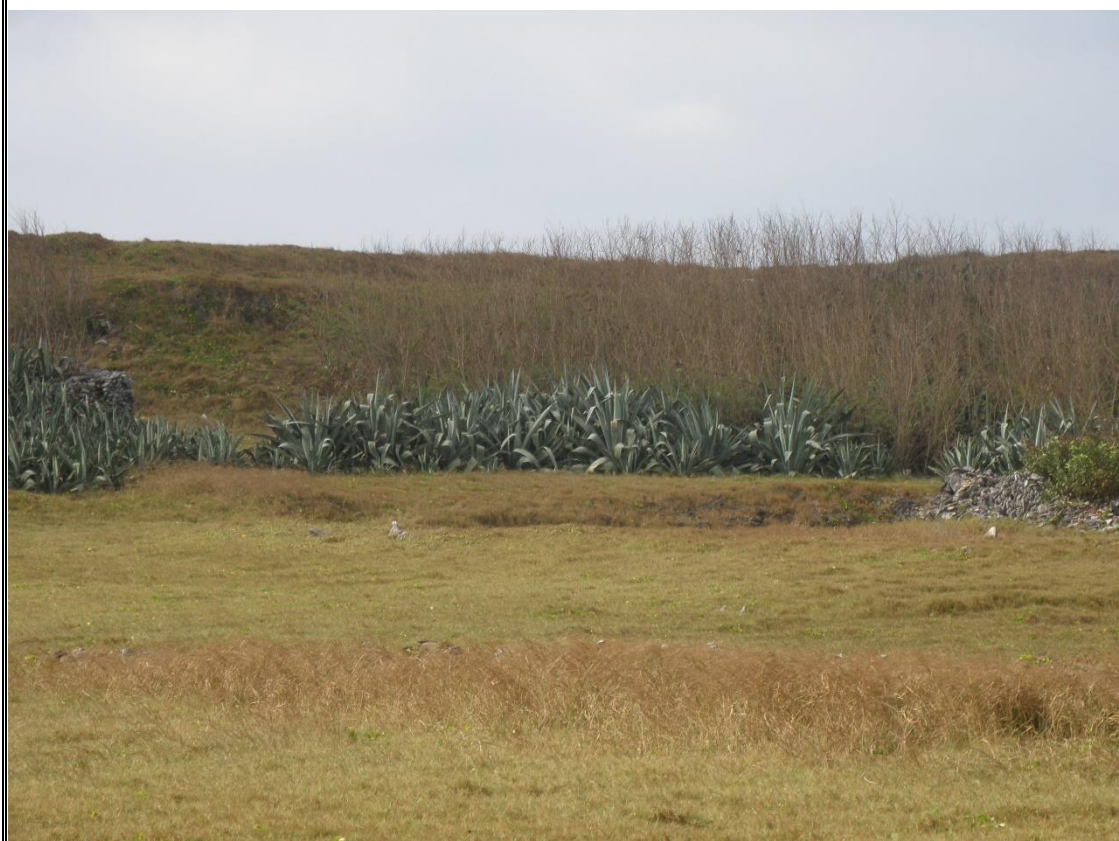
1.廢耕菜宅與草荒地(預定廠址)

解決對策項目	1.草荒地施工範圍 2.減少玄武岩挖掘	實施位置	如圖
<p>解決對策之詳細內容或方法</p> <p>1.陸上廠區及明挖埋管處路有草荒地，埋管線明挖工法有路經此處，建議挖掘工地限縮挖掘面積於工程設計範圍與既有道路中，設法盡量草荒地與周邊灌叢。</p> <p>2.管線埋設時，應規範施工挖掘區域、設置擋板圍籬避免逕流水、降低沙灘與玄武岩盤挖掘區域以減少揚塵與擾動。</p>			
<p>圖說：</p>

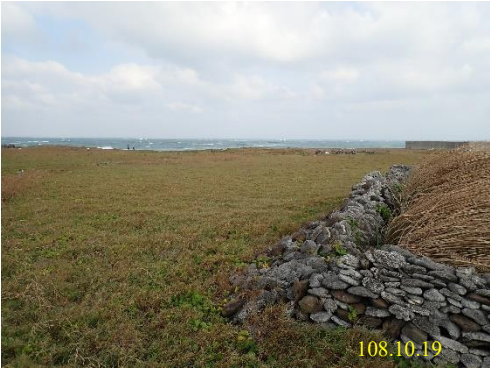
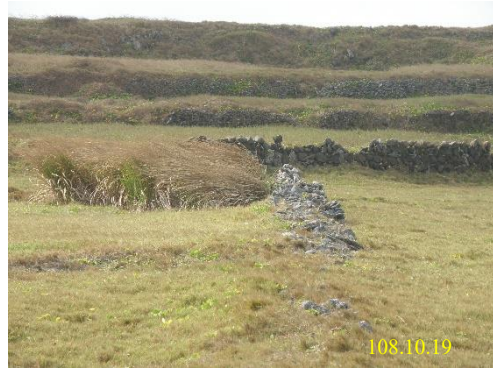
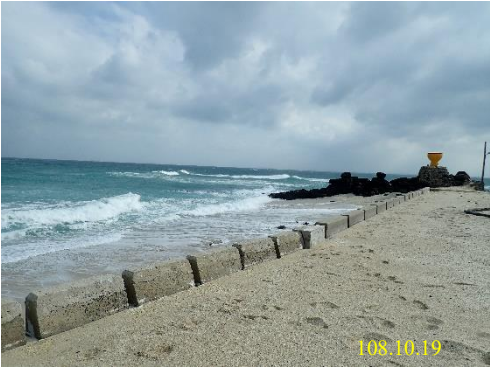
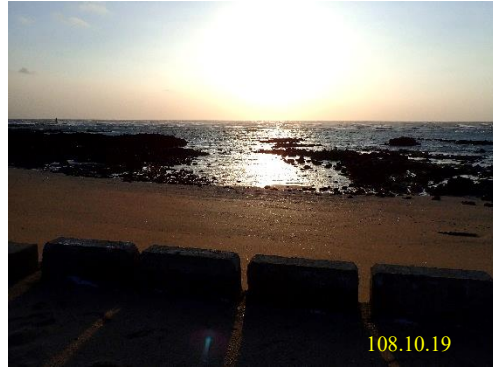
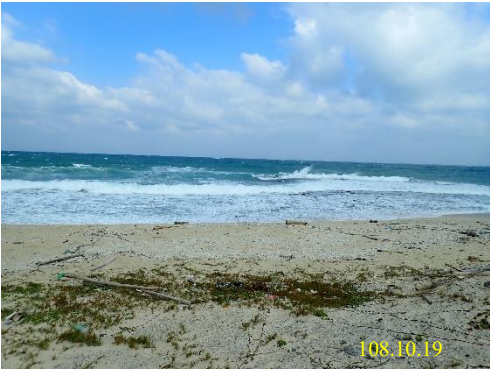
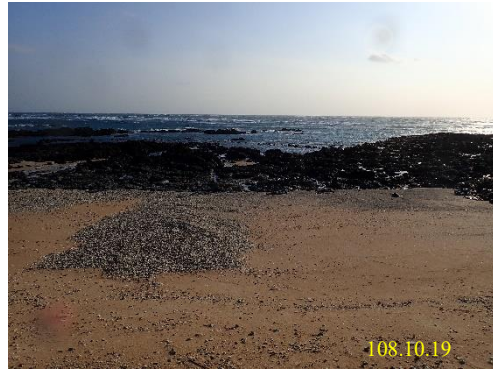
勘查日期 民國 108 年 10 月 19 日	填表日期 民國 108 年 10 月 19 日
紀錄人員	勘查地點
人員 王智文 梁偉樂 賴梅瑛	單位/職稱 專案工程師 生態工程師 生態工程師
參與勘查事項 吉貝海水淡化廠 工程預定地	
現場勘查意見 <small>提出人員(單位/職稱):</small>	處理情形回覆 <small>回覆人員(單位/職稱):</small>
1.王智文/工程師：管線如何布置與工法？ 2.梁偉樂/工程師：海水取水管與滷水排放管工程如何進行？ 3.王智文/工程師：氣候影響所形成的惡劣海況容易造成取水管與排放管損傷，或造成管線移動影響周邊環境，如何防範？	1.林健裕/董事長、張家豪/技師：參照設計圖，沿既有道路進行輸水管線埋設與表土回填並恢復樣貌。 2.林健裕/董事長、張家豪/技師：由岸上道路旁經由沙灘與玄武岩盤，進行埋設，再將原土回填。 3.張家豪/技師：水下管線會套上壓重水泥塊避免風浪沖打。

施工階段監測方式： 定期勘查，確認實地施工範圍與相關預防措施設備。		
現勘、討論及研擬生態保育措施的過程、紀錄		
日期	事項	摘要
108年10月19日	施工時交通路線規劃	將採用現有交通路線
108年10月19日	管線布置與工法	沿既有道路埋設與表土回填
108年10月19日	海水取水管與滷水排放管工程如何進行	由岸上道路旁經由沙灘與玄武岩盤，進行埋設，再將原土回填
107年10月19日	氣候影響所形成的惡劣海況容易造成取水管與排放管損傷，或造成管線移動影響周邊環境，如何防範	水下管線會套上壓重水泥塊避免風浪沖打

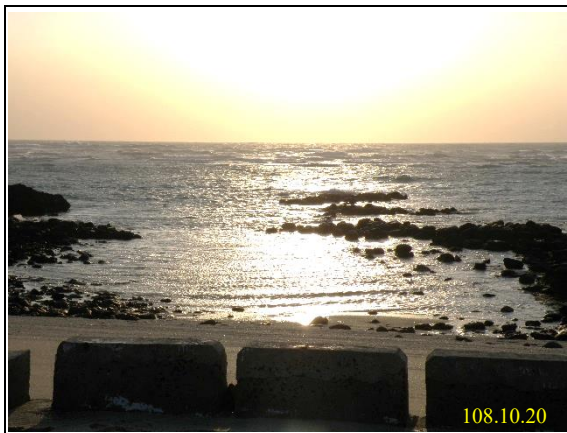
取水口環境

秋季，作業時間天氣晴，風浪頗大。潮間帶測站取水口站、排放口站測站物種數量相異不大，取水口站為玄武岩平台、玄武岩隆起與些許砂石潮池，平台與隆起為整體結構，礁岩有許多凹處可供生物躲藏的空間，記錄生物多表附於礁岩凹處或碎岩塊下方；排放口站為玄武岩平台，散布有許多玄武岩隆起、大小礫石與更細碎的玄武岩小碎石，礫石間與小碎石間有許多空間可供生物躲避浪潮與覓食者，但此處位於迎風面，所受風浪影響更大，也記錄有善於躲藏的生物。歧異度為 5.08、4.84，均勻度 0.91、0.91，豐富度皆為 19.62、16.00。

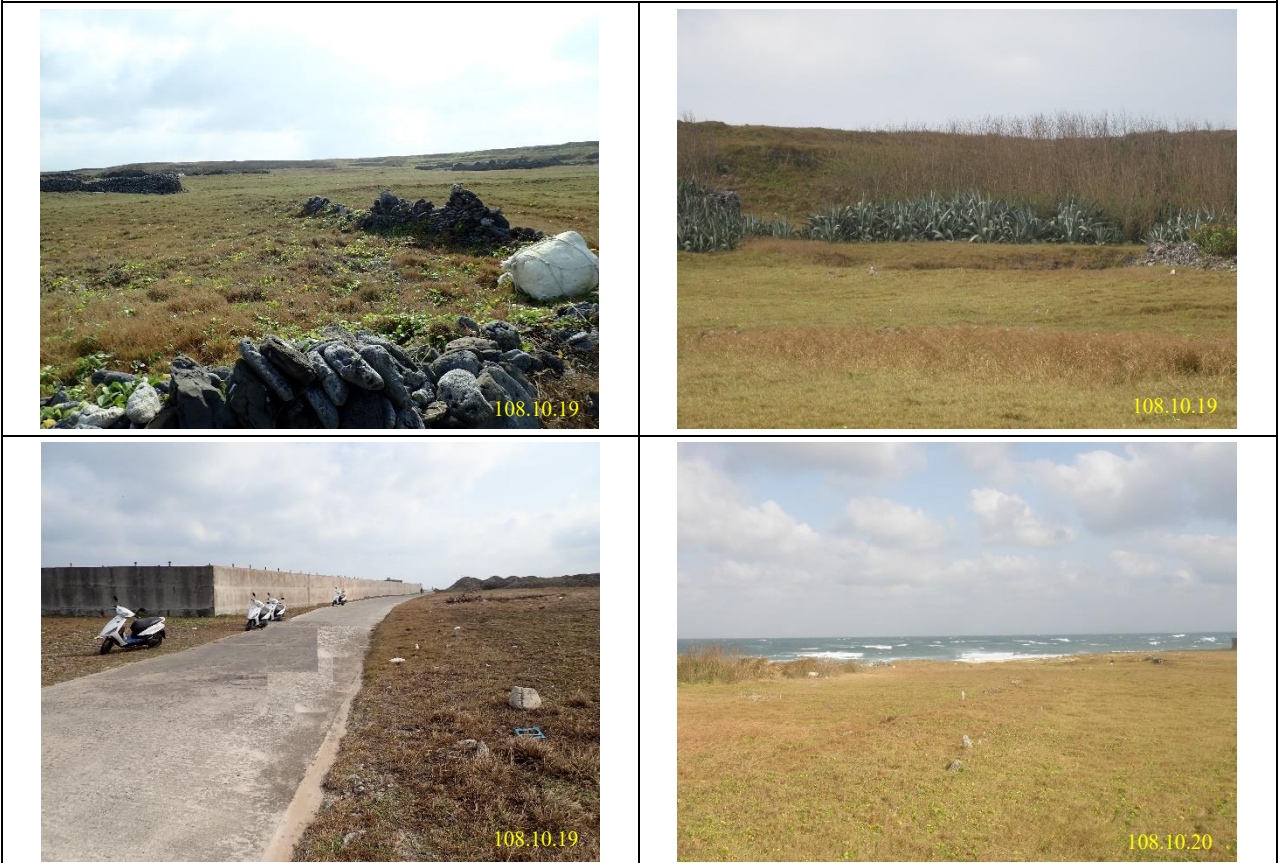
4.棲地影像紀錄：

經文獻資料收集與現地生態調查後可知，陸域生態以草荒地及周邊的灌木叢組成當地的主要自然棲地環境，各類生物利用草荒地與灌木的植物為食物來源，並在其中築巢繁衍後代，但因草荒地與灌木的生長期較短、演替快速、易因氣候轉變而改變植物組成等因素，所以造成不同季節時期的生物組成有些微變化，不同利用對象形成彼此不同步的生命週期，除了常見物種外，一些較少見的種類可於不同季節時間觀察記錄。鑲嵌於農地、果園、房舍與既有道路間的草荒地或灌木叢則成了維持當地生態系統的熱點。

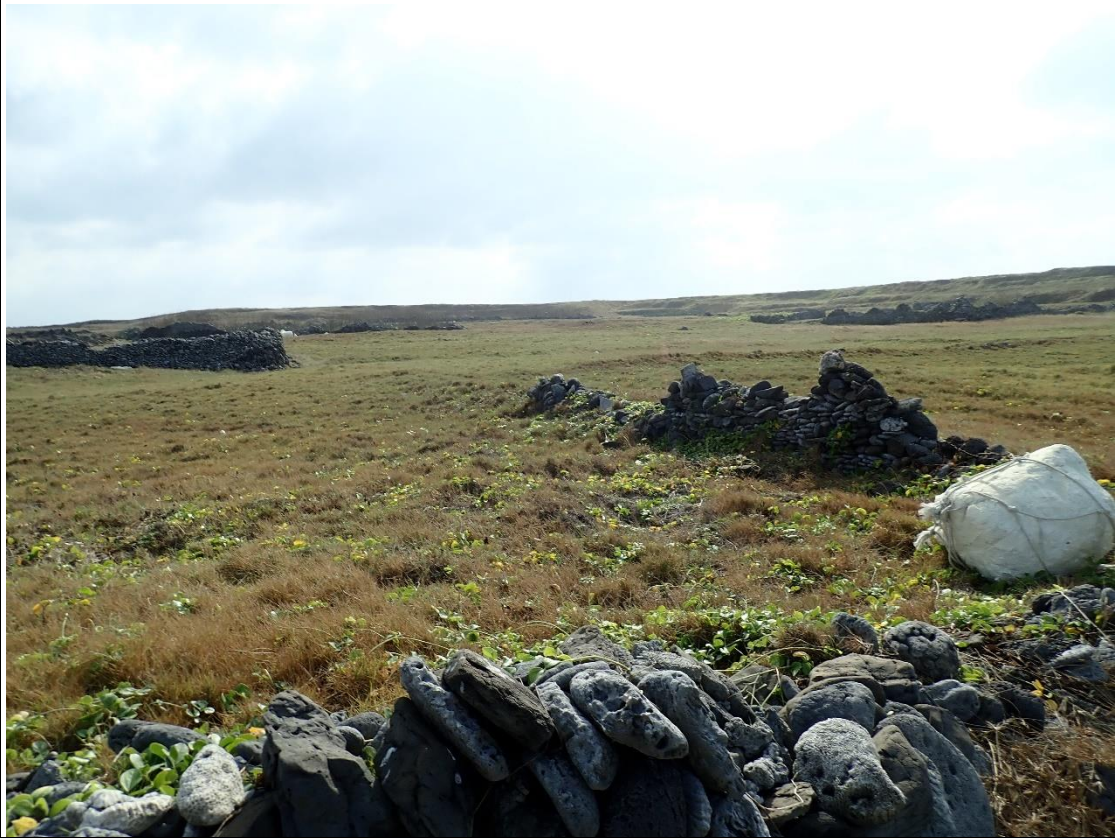
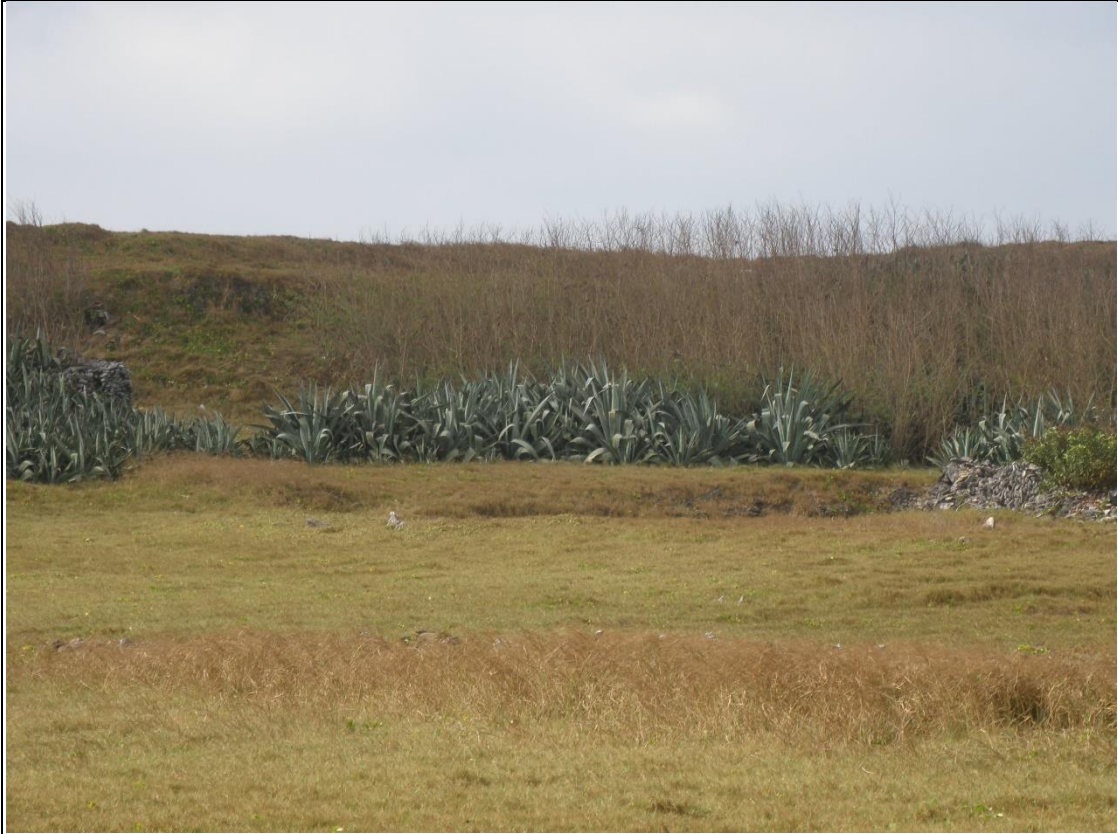
1.廢耕菜宅與草荒地(預定廠址)

- 1.陸上廠區及明挖埋管處路有草荒地，埋管線明挖工法有路經此處，建議挖掘工地限縮挖掘面積於工程設計範圍與既有道路中，設法盡量草荒地與周邊灌叢。
- 2.管線埋設時，應規範施工挖掘區域、設置擋板圍籬避免逕流水、降低沙灘與玄武岩盤挖掘區域以減少揚塵與擾動。

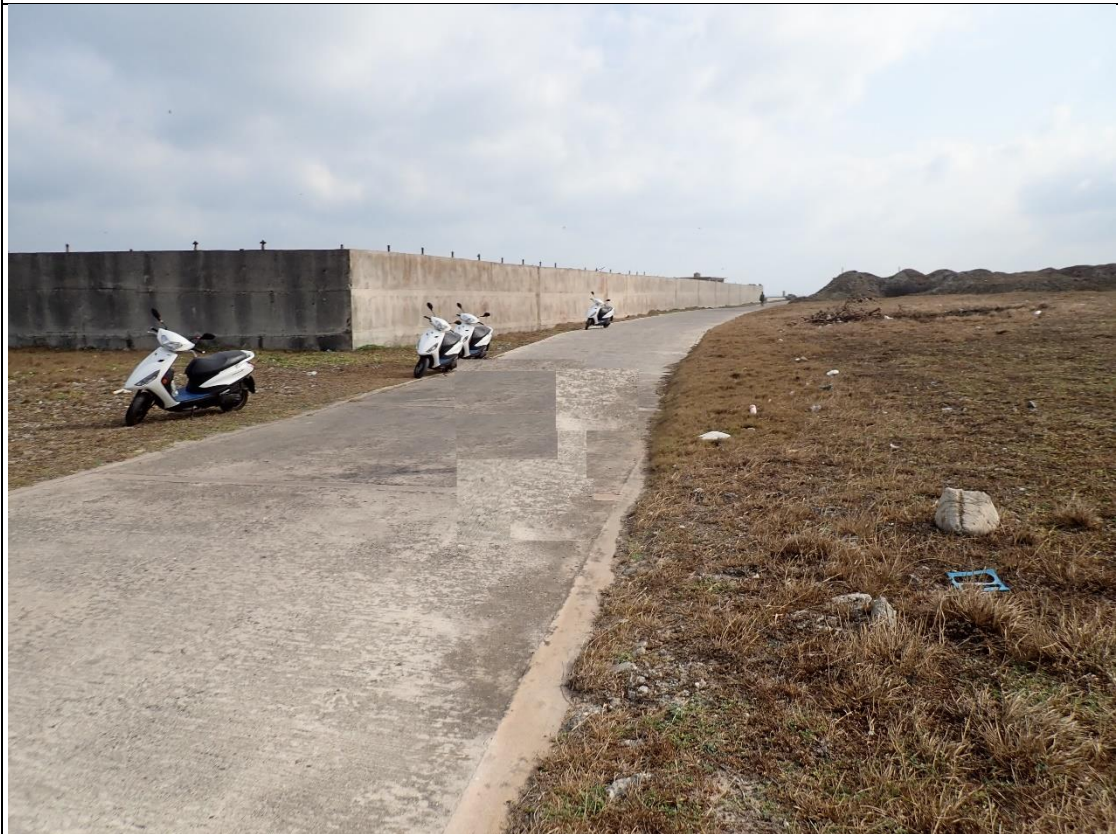
2.環島路(既有水泥路)

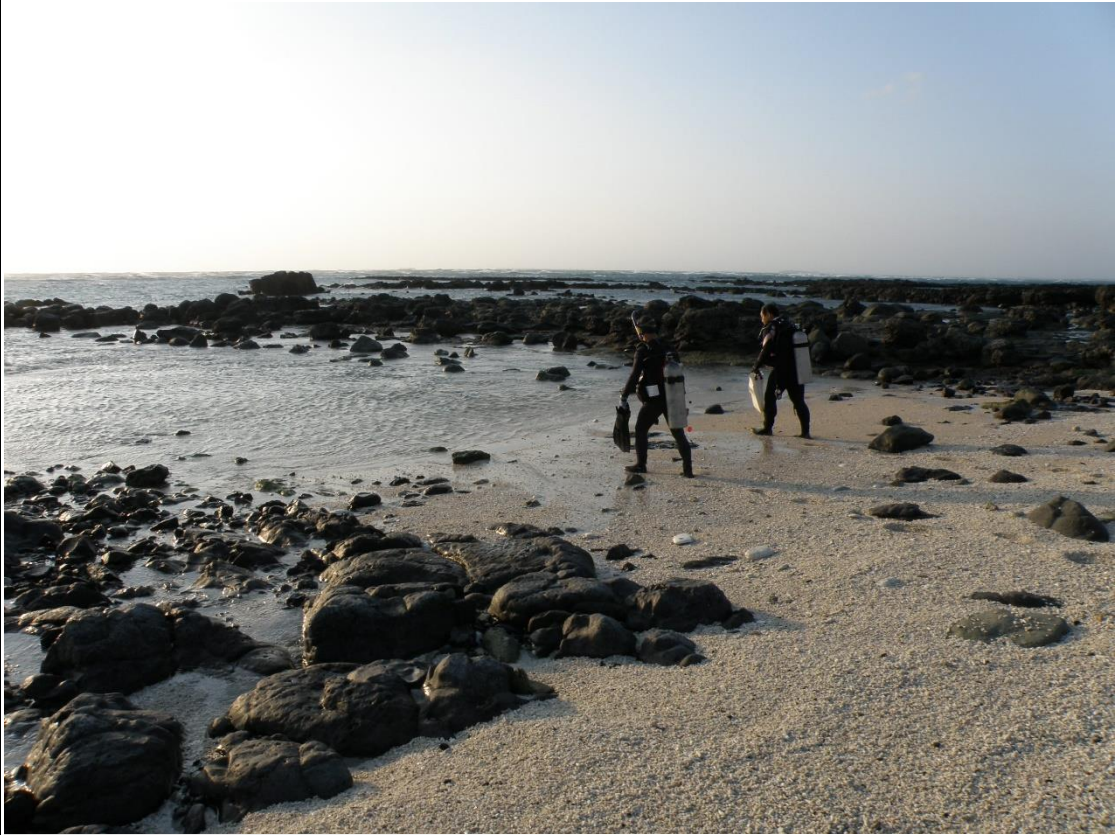
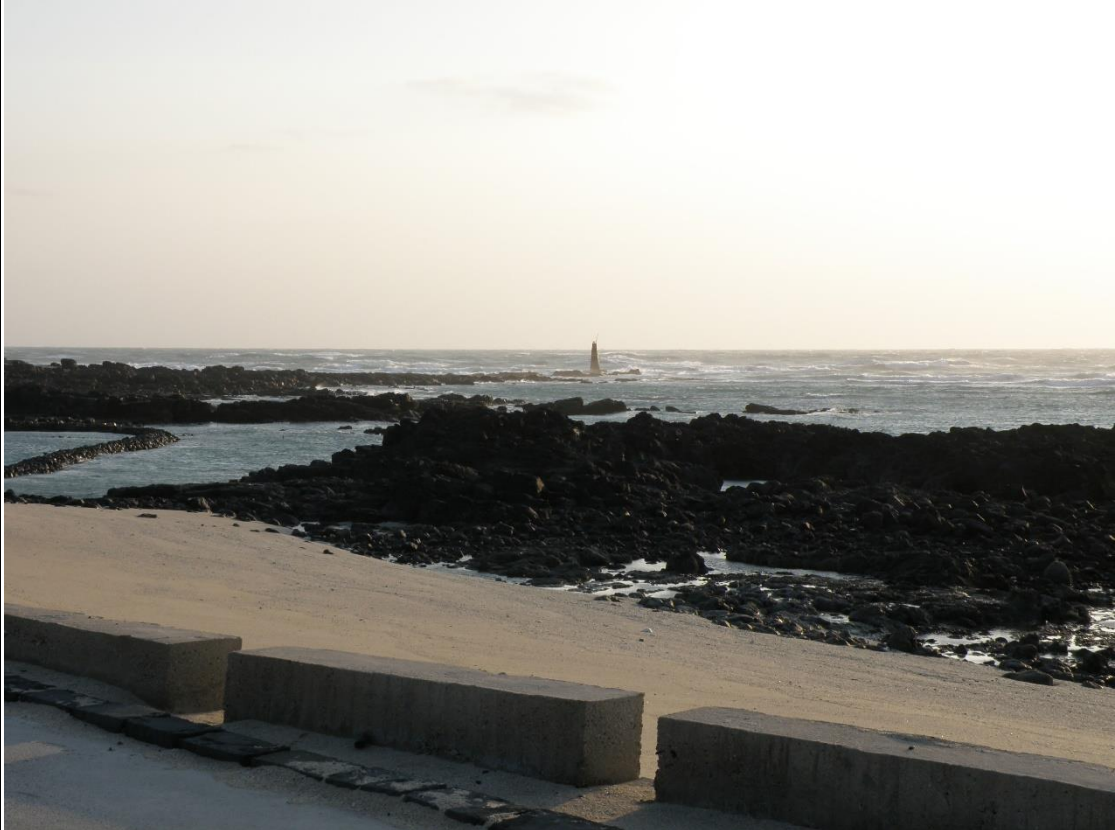
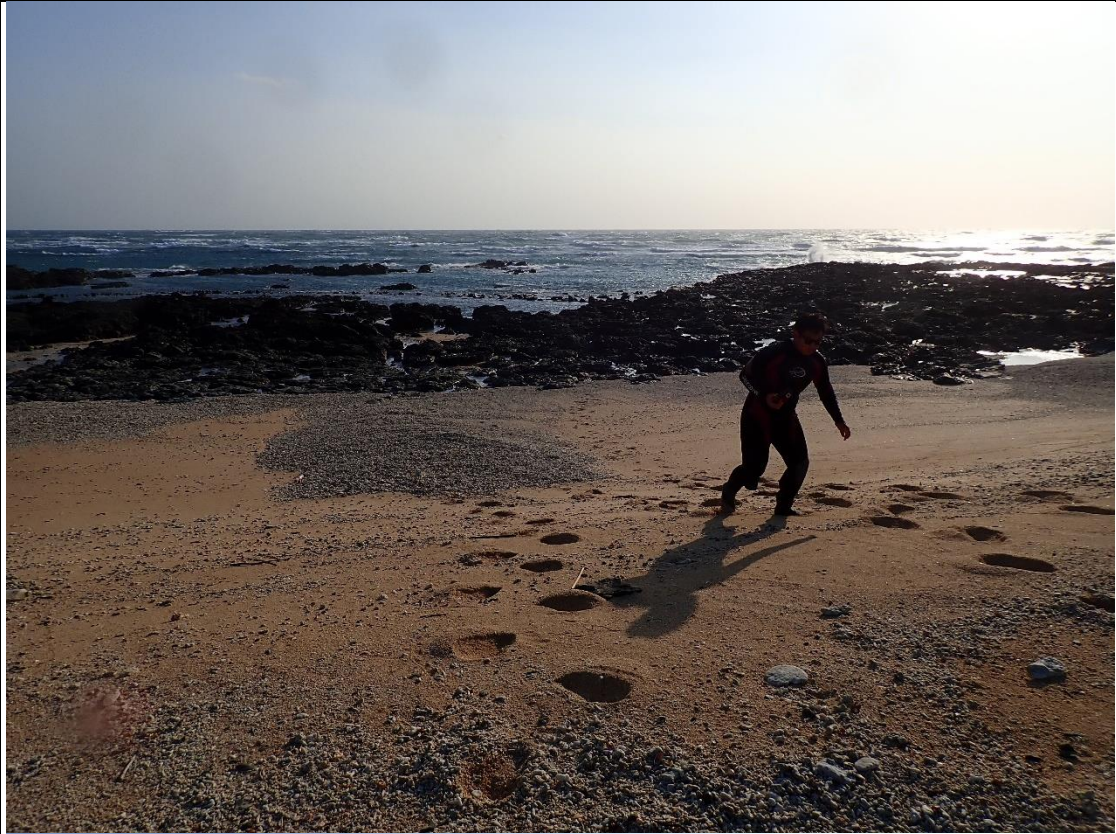
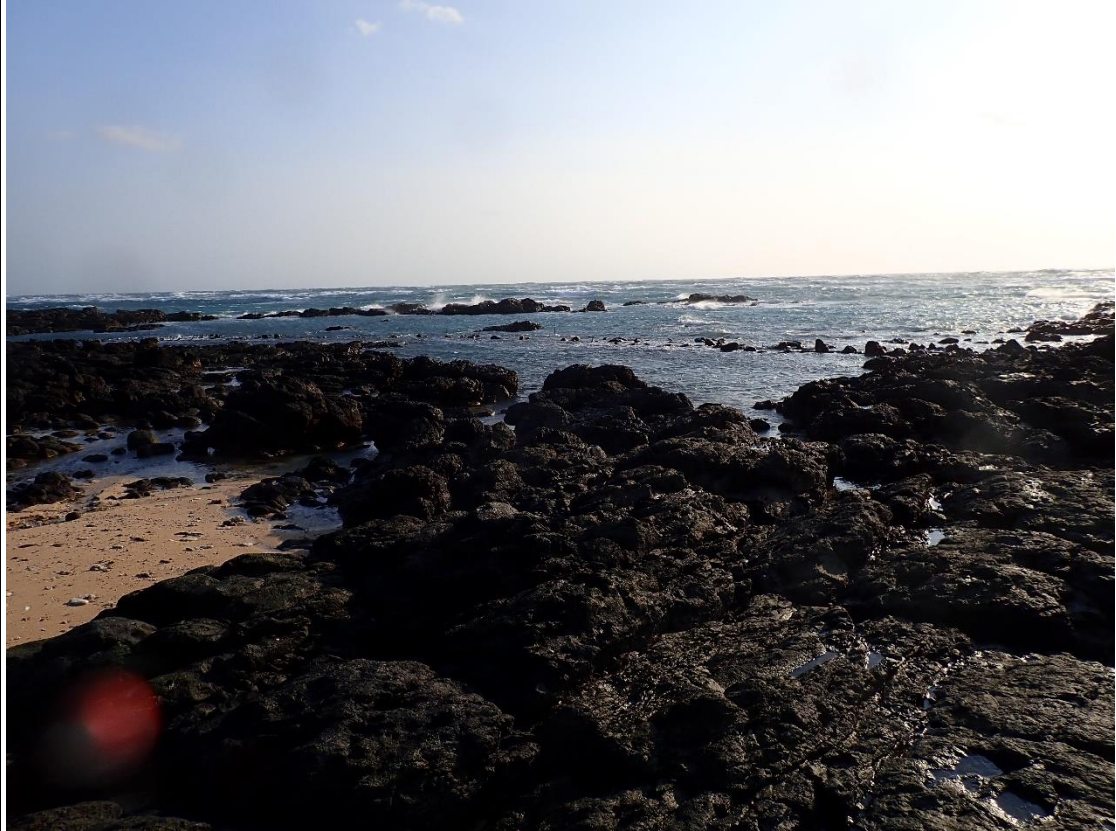
3.沙灘與玄武岩盤
